# **DECLARACION DE IMPACTO AMBIENTAL**

## **PROYECTO DE EXPLORACION MINERA ANTAPAMPA**

### **IV. DESCRIPCION DEL AREA DEL PROYECTO**

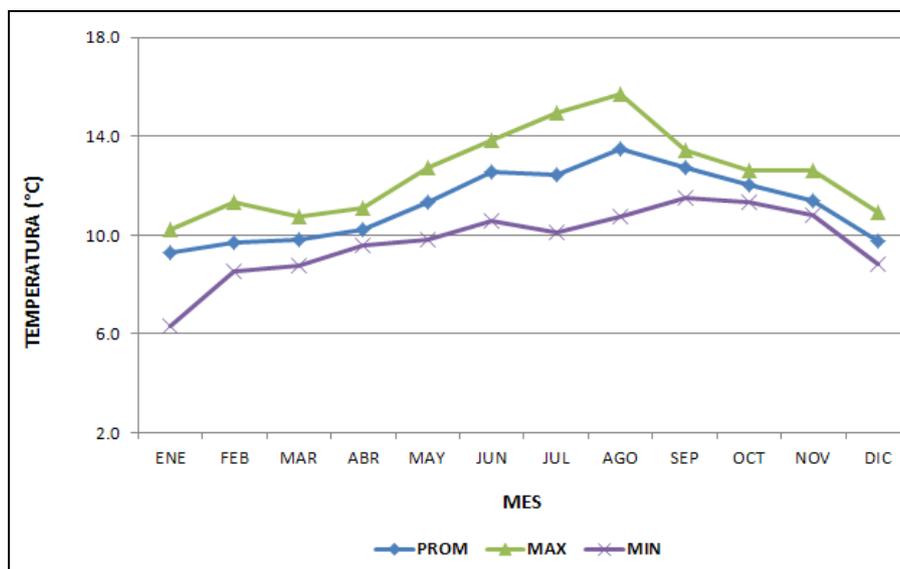
Figura 4.2-1: Estación Oyón – Temperatura Mensual

La estación Oyón ubicada sobre una altitud de 3 641 msnm; a nivel medio mensual se registran temperaturas que van desde 9.3 °C (Enero) hasta 13.5 °C (Agosto). La temperatura máxima alcanzada es de 15.7 °C (Agosto) y la temperatura mínima mensual baja hasta 6.3 °C (Enero).

El promedio anual de la temperatura del período 2008-2012, es de 11.12 °C, con una desviación estándar de 1.2 °C, lo cual indica cierta variación de la temperatura a lo largo de los años; la máxima anual es de 12.5 °C y la mínima anual es 9.8 °C.

Los valores de los parámetros estadísticos se muestran en la Tabla 4.2-2, y en forma gráfica se muestran en la Figura 4.2-1.

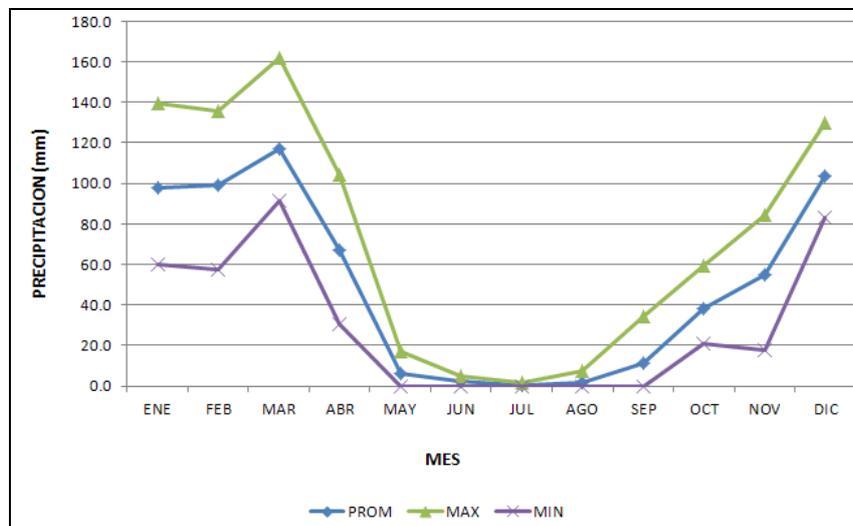
Figura 4.2-2: Estación Oyón – Precipitación Total Mensual

La variación de la precipitación mensual a lo largo del año es más marcada que la temperatura. En general se presenta meses de máximas lluvias (diciembre, enero, febrero y marzo), meses de transición (abril, mayo y octubre, noviembre); y meses de estiaje (junio, julio, agosto y setiembre).

En la estación Oyón, a nivel medio mensual se registran valores de precipitación que van desde 0.4 mm (Julio) hasta 103.5 mm (Marzo). La precipitación máxima mensual alcanzó 162.1 mm (Diciembre) y la precipitación mínima mensual fue nula, es decir 0.0 mm (Mayo, Junio, Julio, Agosto y Setiembre).

El promedio anual de la precipitación total anual es de 600 mm, en el periodo comprendido entre 2008 y 2012.

Los valores de los parámetros estadísticos se muestran en la Tabla 4.2-3 y en forma gráfica se muestran en la Figura 4.2-2.

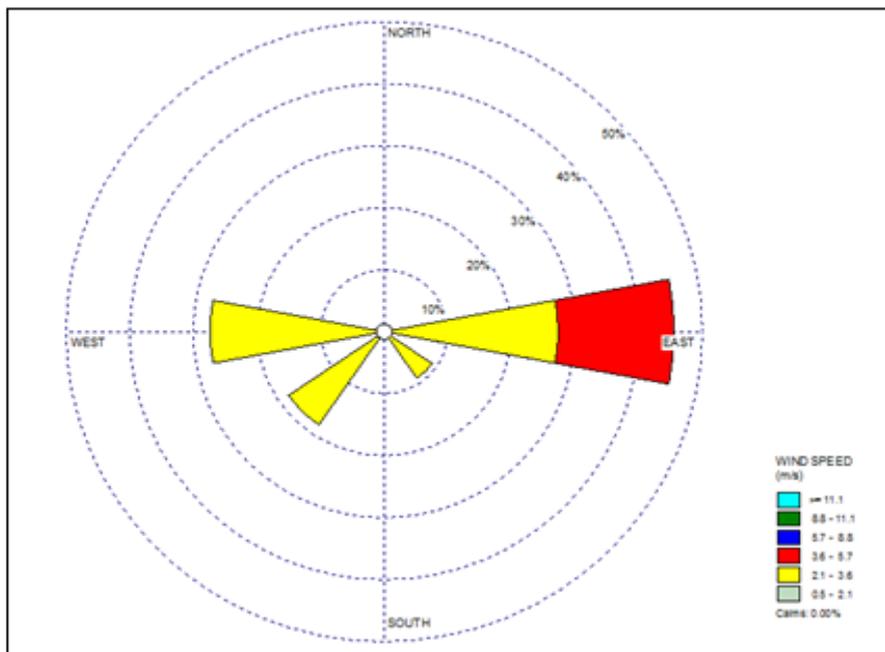
Figura 4.2-3: Rosa de vientos-Estación Oyón

La dirección predominante del viento es de procedencia Este (E) con una velocidad promedio anual de 12.7 km/h. En segundo nivel de predominancia se ubican los vientos procedentes del Oeste (W) con una velocidad promedio anual de 11.9 km/h.

La velocidad Máxima mensual es de 15.1 km/h.

Los valores de los parámetros estadísticos se muestran en la Tabla 4.2-4 y en forma gráfica se muestran en la Figura 4.2-3.
