## CAPITULO IV DESCRIPCION DEL AREA DEL PROYECTO (Línea Base Ambiental)

Políticamente, el Proyecto de Exploración Minera Don Pancho (en adelante Proyecto Don Pancho), se encuentra ubicado en el distrito de Santa Cruz de Andamarca, perteneciente a la provincia Huaral, en el departamento de Lima. El Proyecto se encuentra a una altitud promedio de 4 350 m.s.n.m.

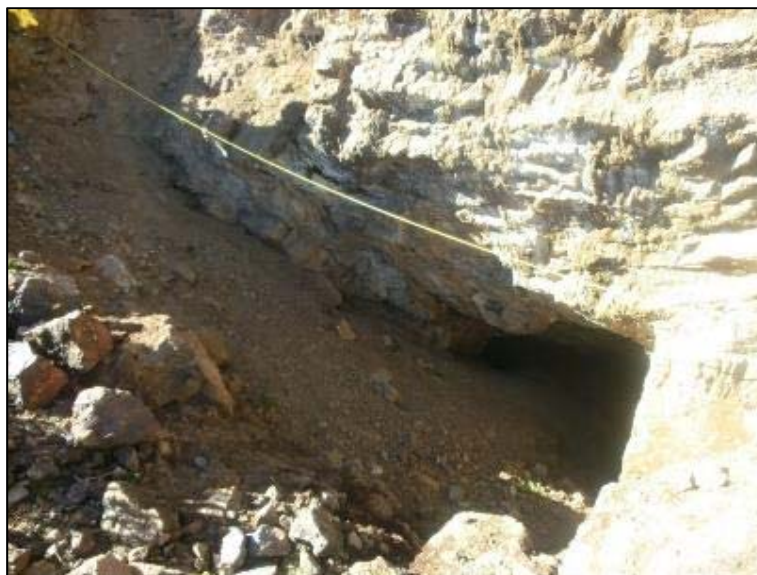
**Fotografía N° 4.2**  
**Vista de la bocamina abandonada**

#### **Bocamina N° 01**

Presenta una sección de 4,00 m de ancho por 2,00 m de alto. Actualmente se encuentra completamente abandonada.

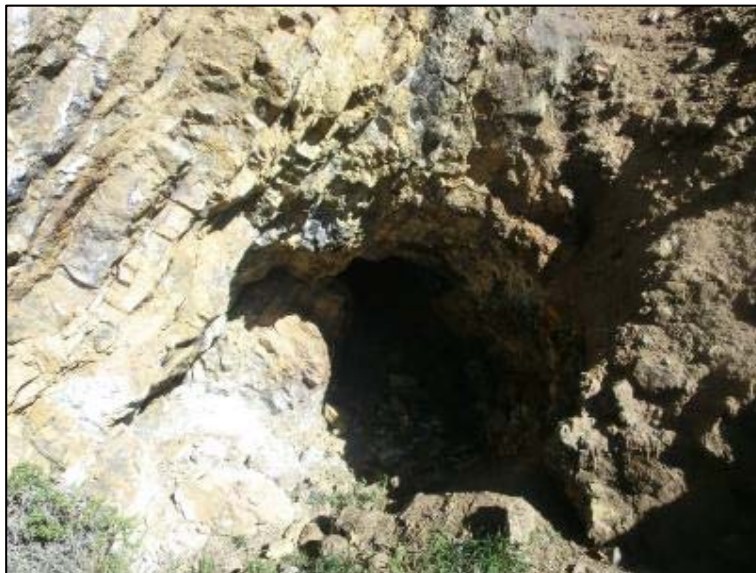
**Fotografía N° 4.3**  
**Vista de la bocamina abandonada**

#### **Bocamina N° 02**

Presenta una sección de 2,70 m de ancho por 2,90 m de alto. Actualmente se encuentra completamente abandonada o deteriorada, no presenta drenaje a pesar de haber sido monitoreada en época húmeda, de acuerdo a la información de los pobladores, dicha bocamina tiene procedencia de la época colonial.

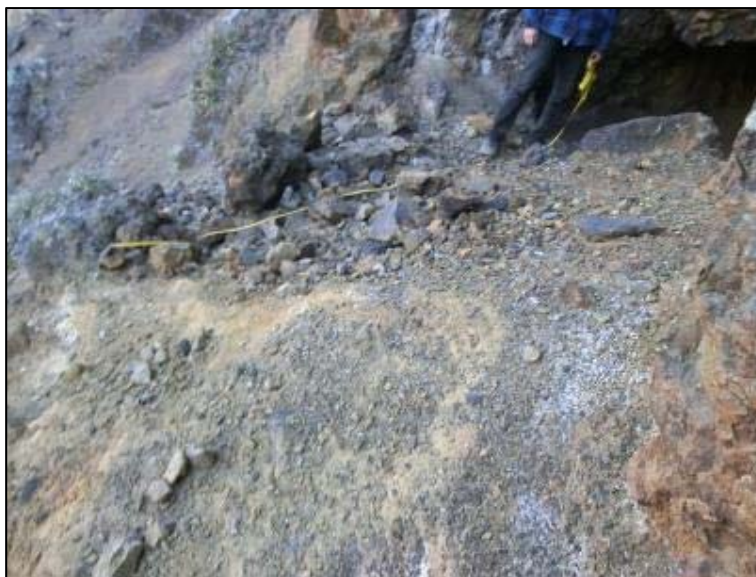
**Fotografía N° 4.5**  
**Vista del depósito de desmontes**

**Botadero de Desmante**

Estos materiales se encuentran en la actualidad a la intemperie, presentando diversos niveles de oxidación.

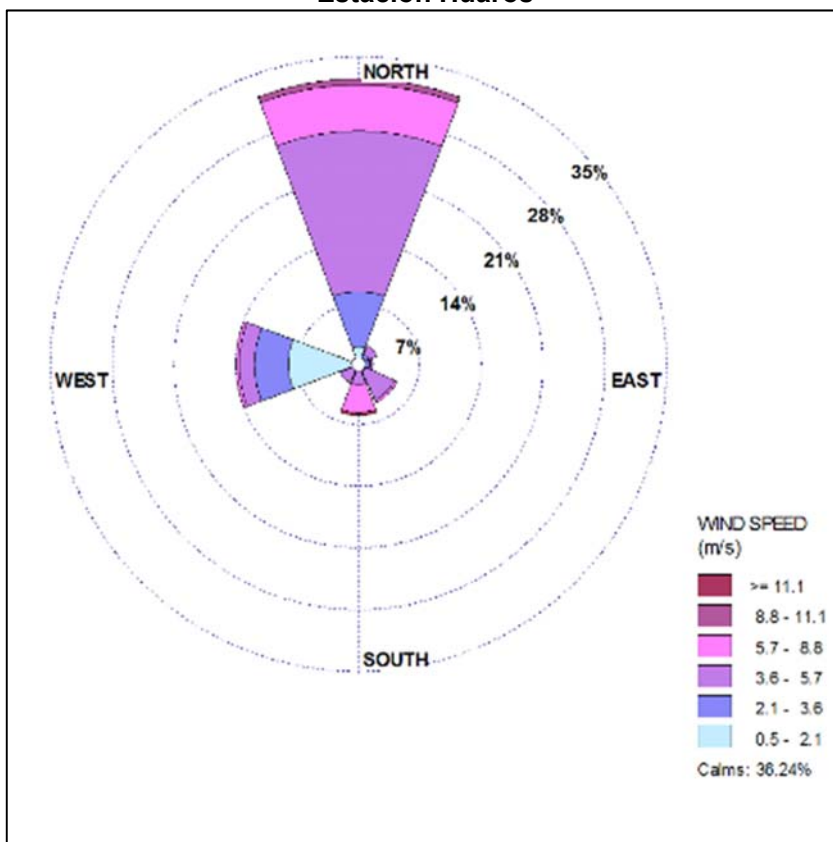
**Gráfico N° 4.2**  
**Rosa de Vientos, año 2 011**  
**Estación Huaros**

En el gráfico anterior, se puede observar que la dirección predominante de la velocidad del viento en la estación Huaros es Norte (N); es decir, existe mayor ocurrencia de los vientos provenientes del Norte. Las Calmas son predominantes, con un porcentaje de ocurrencia de 36,24 %, seguidas de los vientos de velocidad entre los 3,6 m/s a los 5.7 m/s, con un porcentaje de ocurrencia de aproximadamente 29 %. Según la escala equivalente de Beaufort que se presenta a continuación en el siguiente cuadro, estos vientos se clasifican como Ventolina a Brisa Leve.

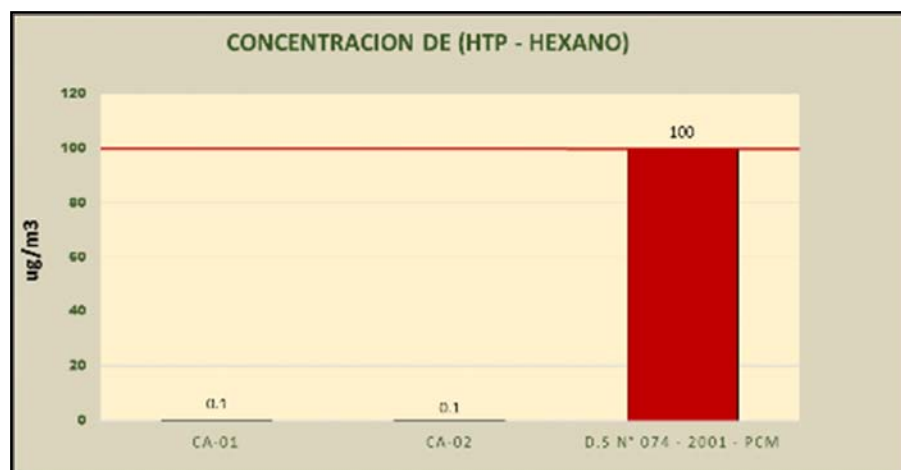
**Gráfico N° 4.13**  
**Resultados de Hidrocarburos (HT)**

En el gráfico se observa que las concentraciones de Hidrocarburos totales (HT), expresados como hexano presentadas en las estaciones muestreadas, CA-01 (<0,1 µg/m³) y CA-02 (<0,1 µg/m³), cumplen con el estándar de 100 µg/m³ establecido en el D.S. N° 003-2008 MINAM.

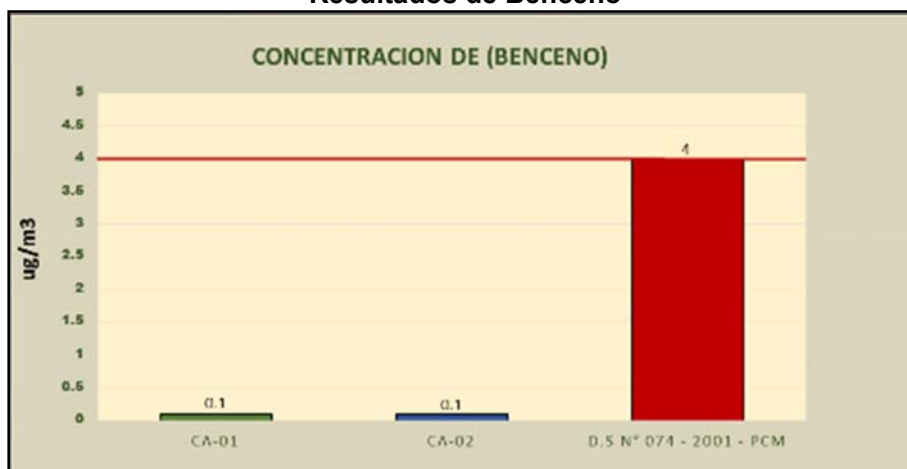
**Gráfico N° 4.14**  
**Resultados de Benceno**

En el gráfico se observa que las concentraciones de Benceno presentadas en las estaciones muestreadas, CA-01 (<0,1 µg/m³) y CA-02 (<0,1 µg/m³), cumplen con el estándar de 4 µg/m³ establecido en el D.S. N° 003-2008 MINAM.

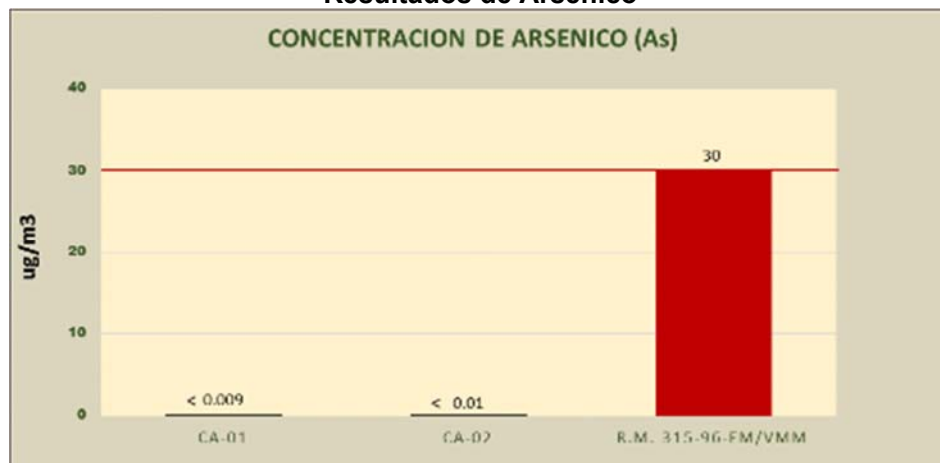
**Gráfico N° 4.15**  
**Resultados de Arsénico**

En el gráfico se observa que la concentración de Arsénico presentada en la estación muestreada, CA-01 ( $<0.009\mu\text{g}/\text{m}^3$ ) y CA-02 ( $<0,01\mu\text{g}/\text{m}^3$ ), se encuentran muy por debajo de los Límites máximos permisibles de  $30\mu\text{g}/\text{m}^3$  (no debe ser excedido más de una vez al año) establecido en el R.M. 315-96-EM/VMM.
