CAPITULO IV DESCRIPCION DEL AREA DEL PROYECTO (Línea Base Ambiental)

Es importante indicar que el Proyecto de Exploración Minera Lunahuana (en adelante Proyecto), se encuentra dentro de las concesiones: "Luna 3", "Luna 5", "Luna 6", "Luna 8", "Columbia 5", "Columbia 6", "Columbia 7" y "Columbia 8", las cuales se encuentran en la Zona 18 Sur de las coordenadas UTM (Universal Transverse Mercator), políticamente, se encuentra ubicado en el distrito de Coayllo, perteneciente a la provincia Cañete, en el departamento de Lima. Dentro de los terrenos superficiales pertenecientes a la Comunidad Campesina de Uquira (se adjunta en el Anexo N°5 del presente informe el Mapa de Ubicación (M-01)).

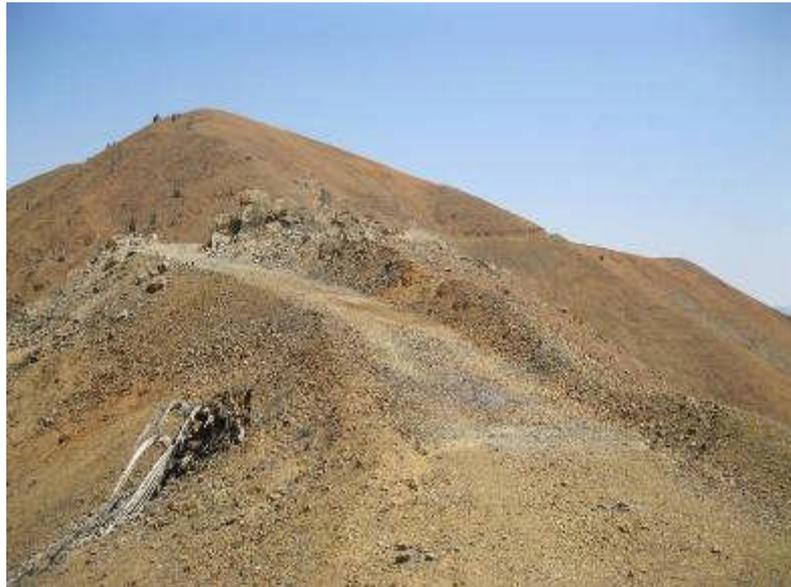
Fotografía N°1-Acceso al Proyecto de Exploración Minera Lunahuana

El acceso desde Lima al Proyecto es a través de la carretera Panamericana Sur hasta el km 100, luego se toma la ruta que conduce al poblado de San Juan de Quisque, posteriormente se toma la ruta que conduce a Uquira y finalmente la ruta que conduce a la zona conocida como Santa Rosa.

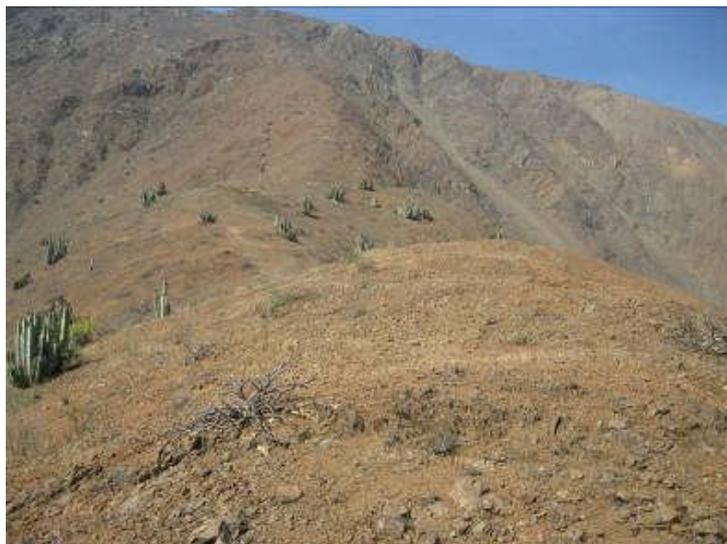
En general la topografía de la zona resulta moderadamente accidentada o moderada con fuertes pendientes.

Fotografía N° 2-Topografía del Área del Proyecto

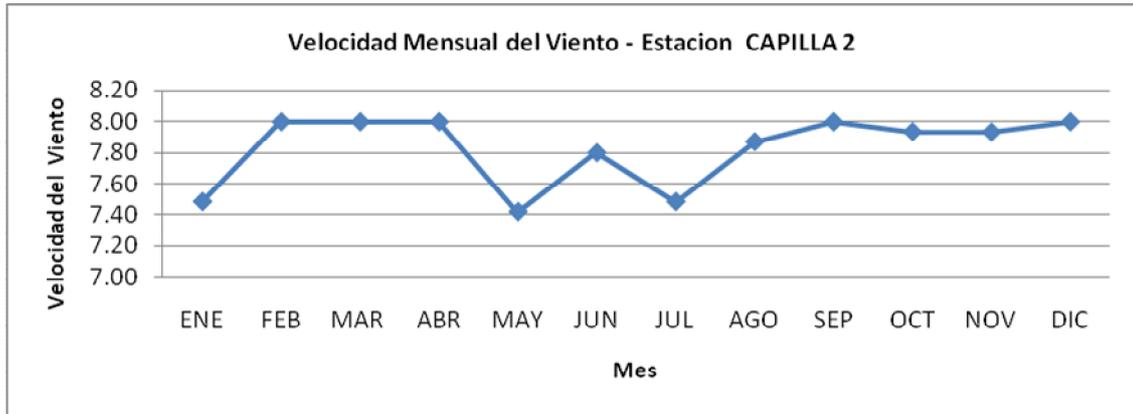
Gráfica N° 4.1
Variación Mensual de la Velocidad media mensual del viento-Estación Capilla 2 Periodo (2010)

Se dispone de registros de la velocidad media del viento registrada en meses (m/s), para el periodo del año 2010, de las estaciones del SENAMHI, los cuales se presentan en el cuadro 4.5. La velocidad máxima se registro en los meses de febrero, marzo, setiembre y diciembre con un valor de 8 m/s y la mínima es de 7,42 m/s en el mes de mayo. La velocidad media mensual se indica en el siguiente cuadro:

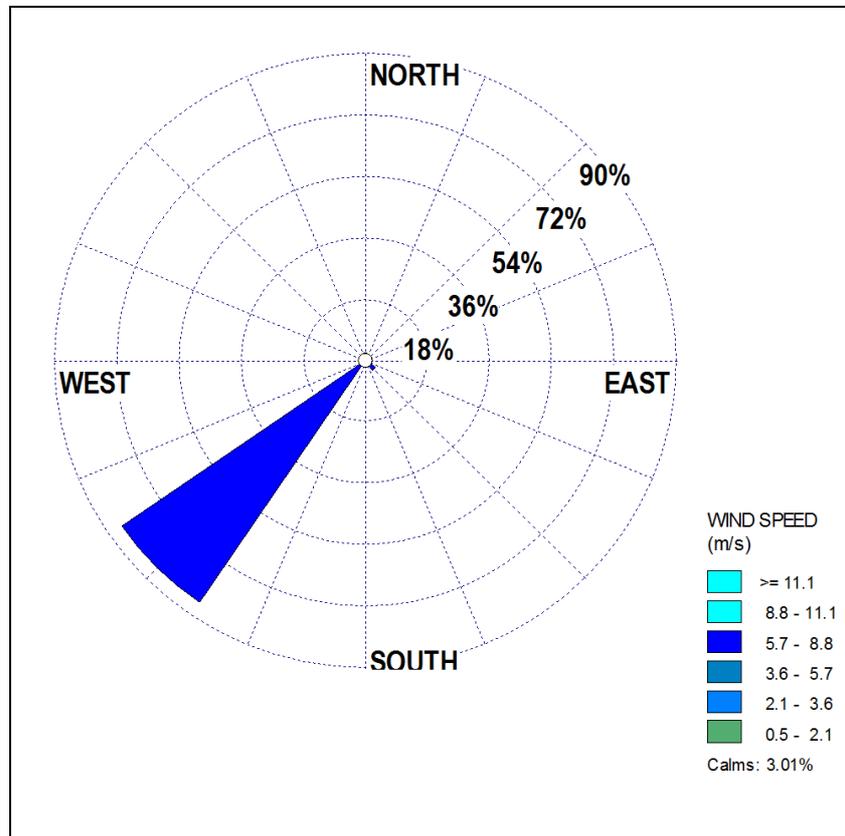
Gráfico N 4.2
Rosa de vientos-Estación Capilla 2 Periodo (2 011)

En la rosa de vientos presentada en el gráfico anterior, se puede observar que la dirección predominante de la velocidad máxima del viento en la estación Capilla 2 es Suroeste (SW), la velocidad predominante va desde los 5,7 m/s a los 8,8 m/s, tal como se puede ver en el gráfico anterior. Según la escala equivalente de Beaufort que se presenta a continuación en el siguiente cuadro, estos vientos se clasifican como Ventolina a Brisa Suave.

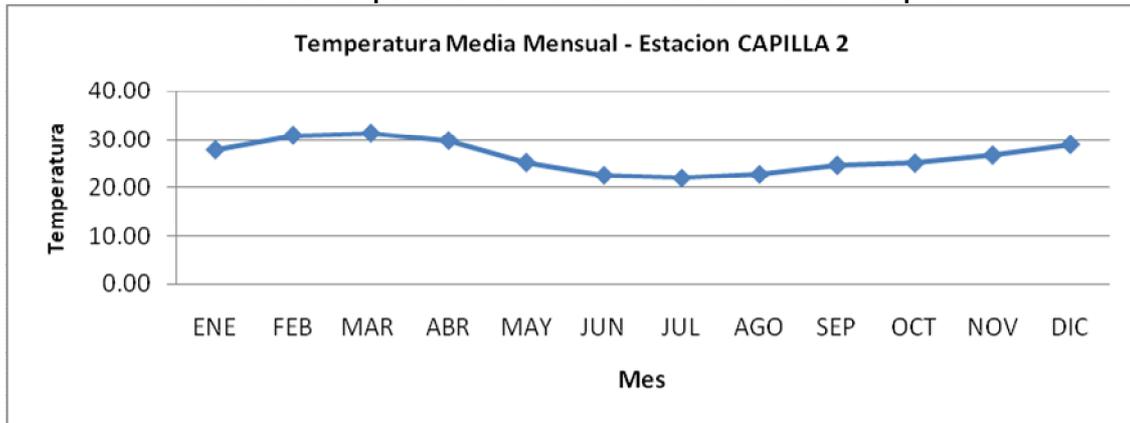
Grafico N° 4.3
Variación de Temperatura Máxima Media Mensual - Estación Capilla 2

La temperatura máxima varía entre 22 °C y 31 °C en la estación Capilla 2, estando su pico máximo en el mes de marzo.

Las variaciones de temperatura que presenta el Proyecto Lunahuaná, se observan en los gráficos 4.2 y 4.3 en donde se muestra los valores máximos y mínimos de la estación Capilla 2.

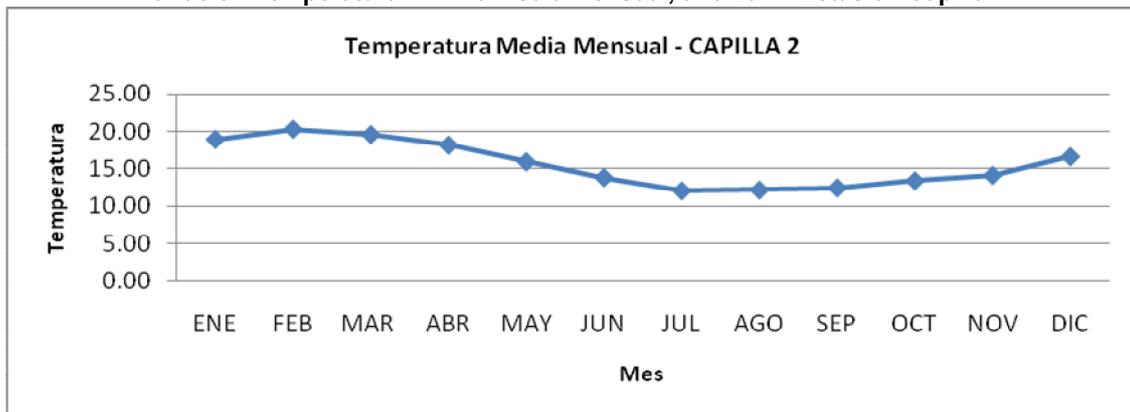
Grafica N° 4.4
Variación Temperatura Mínima Media Mensual, año 2011 -Estación Capilla 2

La temperatura mínima es de 12.02 °C y se encuentra en el mes de julio. A continuación se presenta un cuadro con la Variación de la Temperatura mínima media mensual:

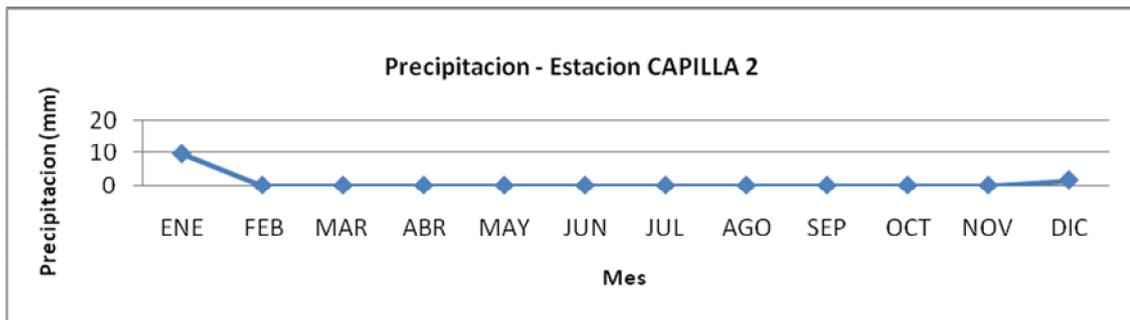
Gráfica N° 4.5
Variación Mensual de la Precipitación (mm/mes), año 2011

Se ha estimado que para la estación La Capilla 2, la precipitación máxima es de 9.7 mm y la mínima es 0 mm lo que nos indica que las precipitaciones en esta zona no se manifiestan casi nunca, el valor máximo registrado se presenta en el mes de enero (ver gráfico 4.4); esta variación de precipitación no es significativa para el desarrollo del proyecto, la ausencia de lluvias no permite tener humedad en los suelos y se produce resequedad debido al intenso calor que hace en la zona.

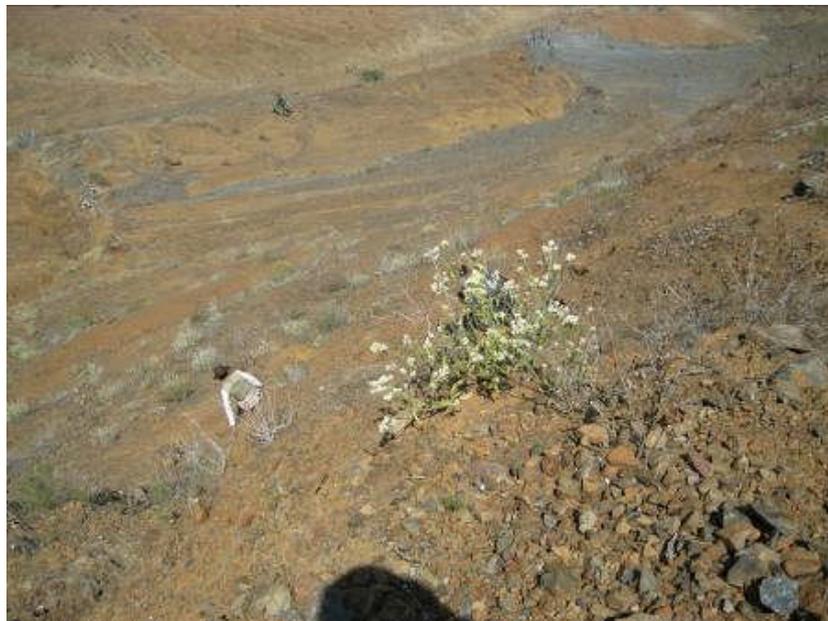
Fotografía N°3- Quebradas secas permanentes en la zona del proyecto

6. Quebrada SN 06: Se encuentra al sureste de la concesión Columbia 7. Tiene su origen a los 2 000 msnm. Confluye con la Quebrada SN 05 a los 1 350 msnm formando la Quebrada Santa María.

7. Quebrada SN 05: Se origina a los 1 900 msnm, discurre hacia el sur. Recorre por la concesión Columbia 7 desde el centro de la concesión hasta el sur de la misma. Como se mencionó anteriormente, esta quebrada confluye con la Quebrada SN 06 formando la Quebrada Santa María.
