CAPÍTULO V DESCRIPCIÓN DEL ÁREA DEL PROYECTO (LÍNEA DE BASE AMBIENTAL)

5.1. ASPECTOS GENERALES

La descripción de la situación ambiental del área permitirá determinar las condiciones en que se encuentra el área de ejecución del proyecto de exploración minera, esta descripción incluye los aspectos bióticos, abióticos y socioculturales del ecosistema del Proyecto VIENTO.

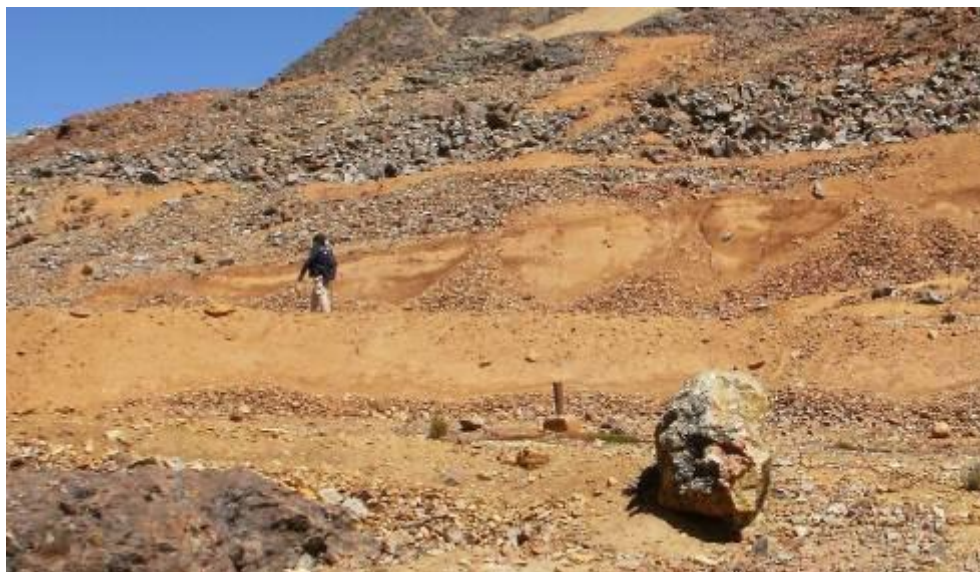
Fotografía N°5-1
Perforación Cerrada N°1

Las fotografías del 5-1 a 5-2 muestran perforaciones cerradas, una de ellas muestra agua rojiza a su alrededor. Se evidencia la presencia de óxidos, por lo que se estima que existe generación de drenaje ácido de roca en la zona.

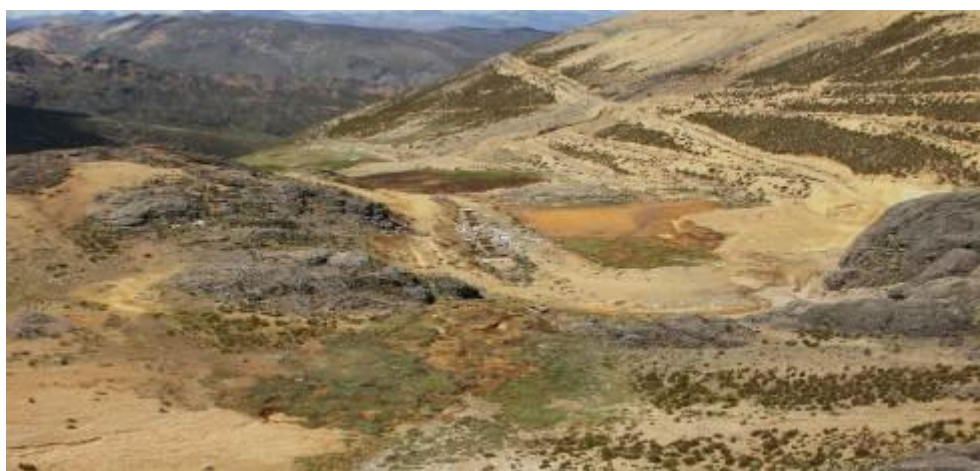
Fotografía N°5-5
Vista Zona Campamento desde Aguas Arriba

La Fotografía 5-5 muestra una vista panorámica desde la cabecera de cuenca del área de campamento. Se aprecian estructuras de un campamento abandonado y vegetación alterada aguas abajo (color oscuro). Asimismo, la zona aguas arriba del campamento muestra signos de afectación por sedimentos de aguas ácidas. Aguas abajo se nota el color oscuro de la vegetación afectada. La Fotografía 5-6 muestra una vista lateral del área de campamento donde se puede apreciar los mismos componentes.

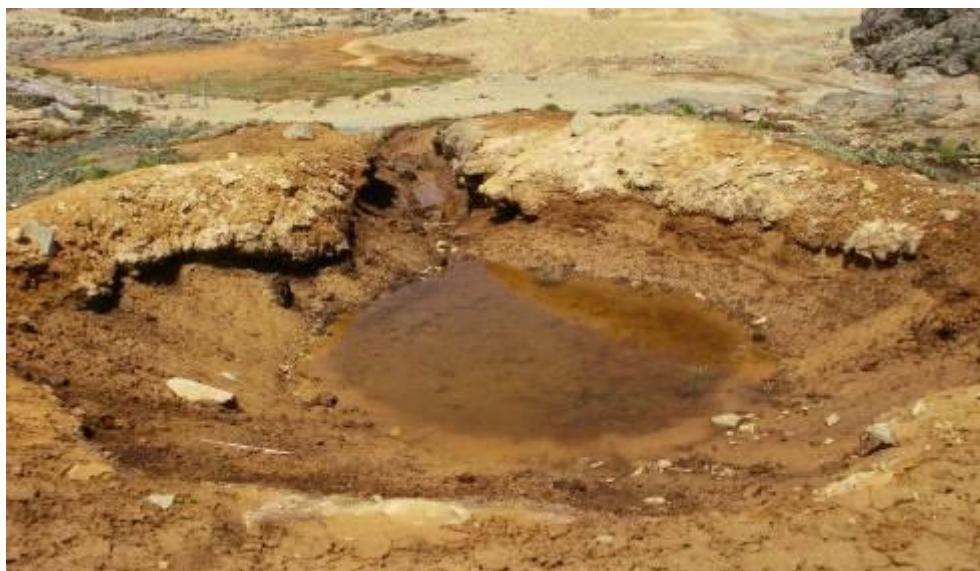
Fotografía N°5-8
Toma de Agua Campamento

Estructura de captación de agua cercana a campamento, probable toma de agua de 3m de diámetro aproximadamente.

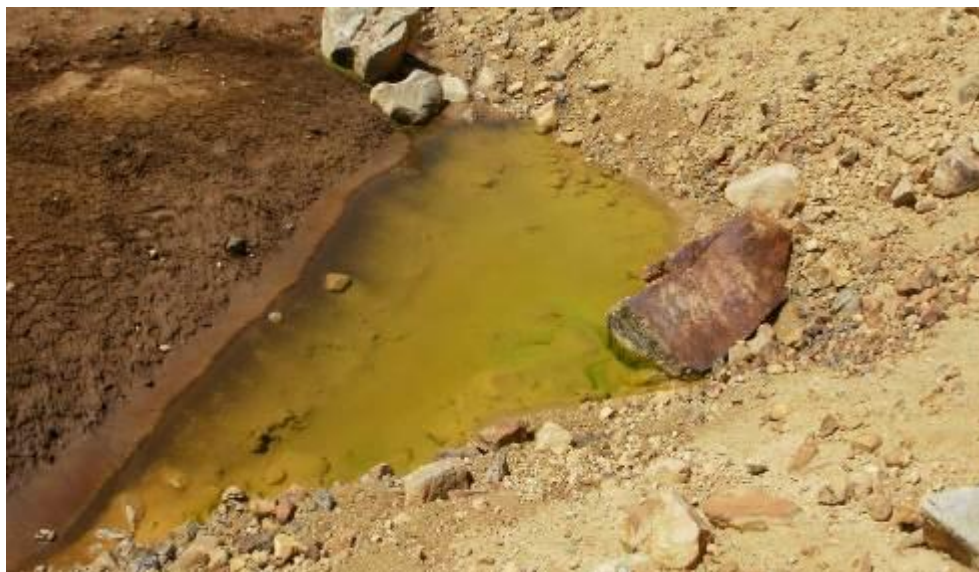
Fotografía N°5-9
Agua Empozada Zona Campamento

El color amarillo indica la presencia de metales.

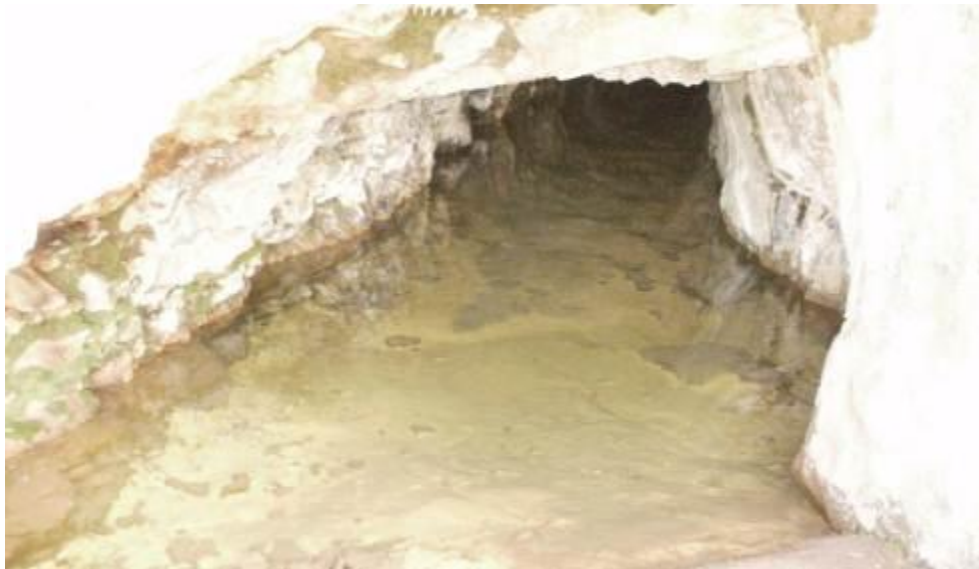
Fotografía N°5-11
Interior Bocamina N°1

Se encontró un pH de 3.60, Eh de 182 y conductividad de 305 uS en el agua estancada en esta galería.

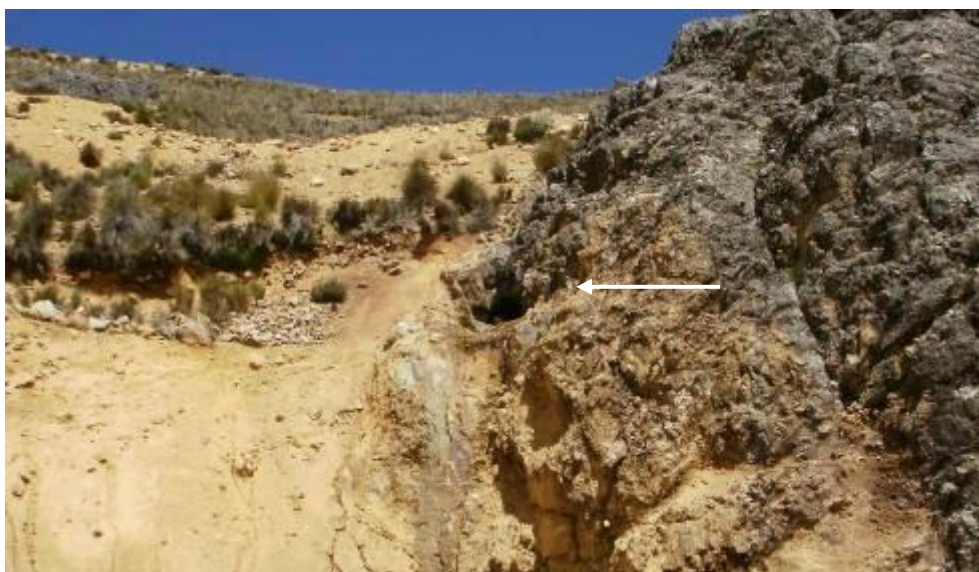
Fotografía N°5-12
Bocamina N°2

Bocamina a una altura de 6 m aproximadamente y desmante.

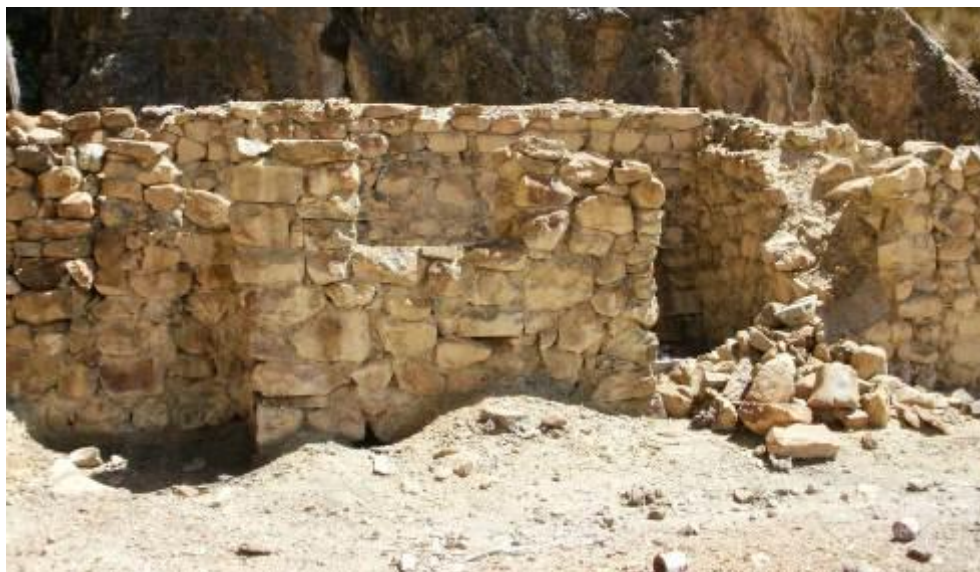
Fotografía N°5-13
Muros de Piedra

Muros en Zona Campamento.

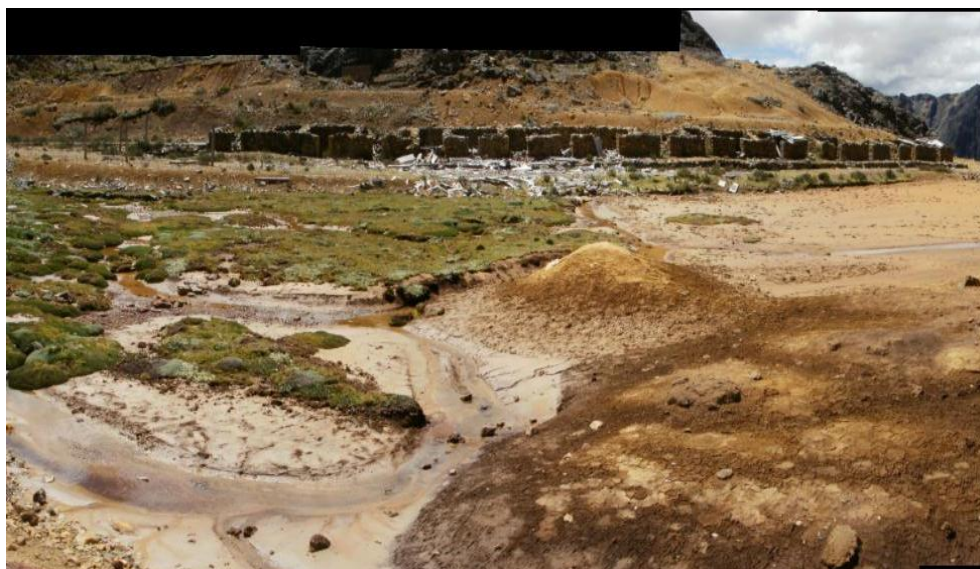
Fotografía N°5-14
Vista Área de Campamento

Vista panorámica de estructura del campamento abandonado y zona aparentemente desbrozada y aparentemente nivelada, probablemente con presencia de metales.

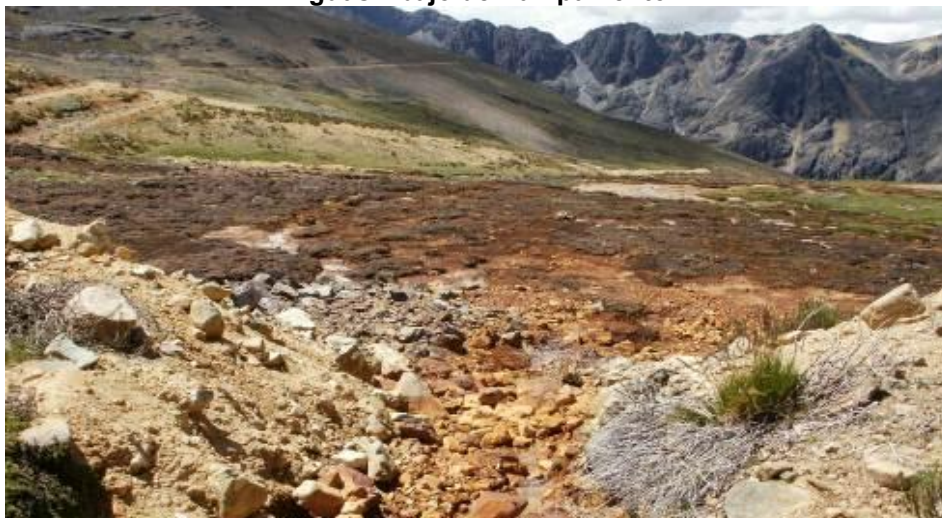
Fotografía N°5-15
Aguas Abajo de Campamento

Aguas abajo del área de campamento se aprecia el enrojecimiento del cauce y el oscurecimiento de la vegetación

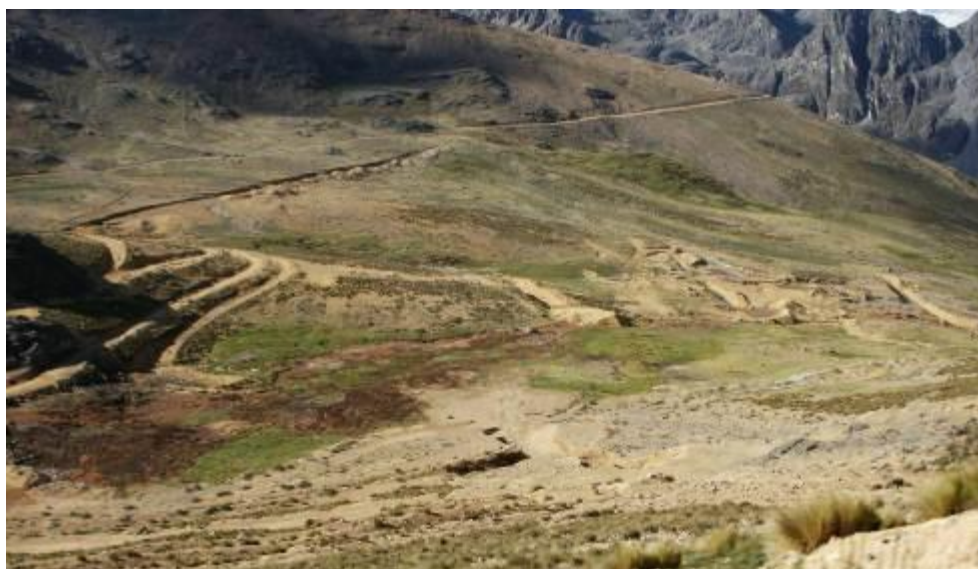
Fotografía N°5-16
Zona Campamento y Zona La Trinchera

Trinchera.- Vista de vegetación alterada aguas abajo del campamento además de una trinchera de exploración en la parte superior izquierda de la foto y varias trincheras y movimiento de tierras en la parte derecha de la misma. Se sabe que en la parte derecha se realizaron 12 perforaciones alrededor del año 1995. En la parte inferior de la foto también se puede apreciar una trinchera.

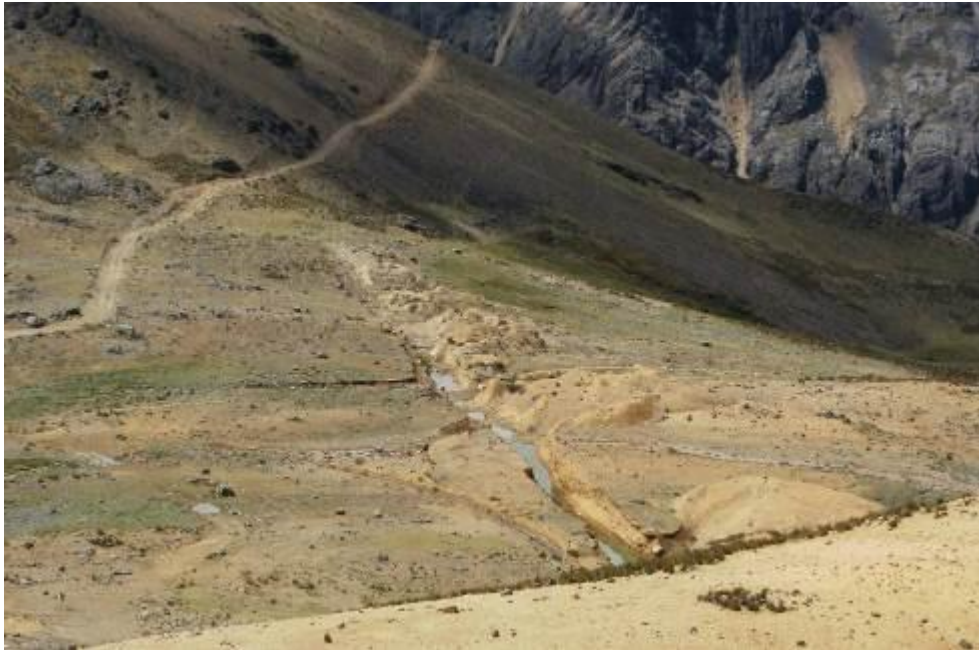
Fotografía 5-17
Trinchera N°1

Se observa la presencia zanjas inundadas de agua y montículos producto del movimiento de tierras.

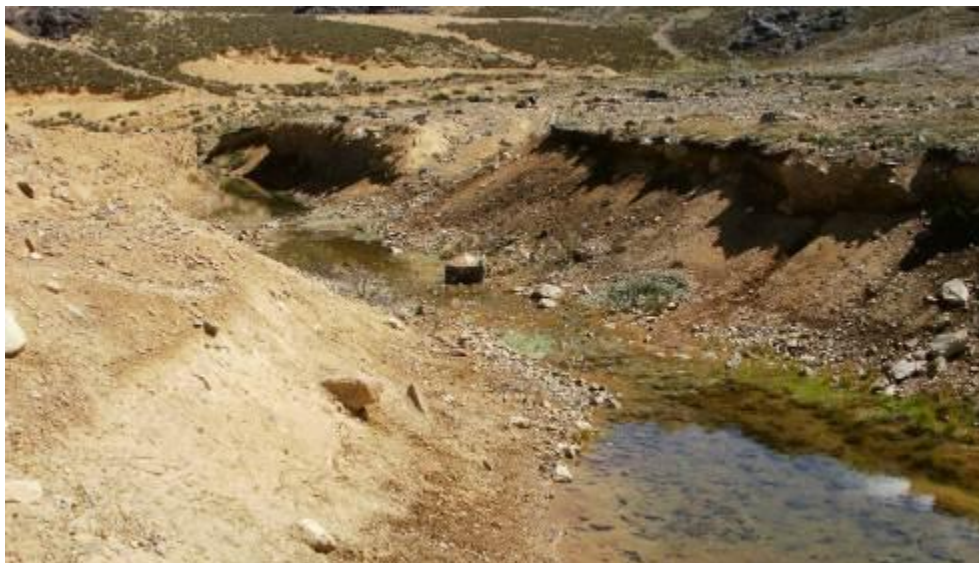
Fotografía N°50-18
Interior Trinchera N°1

Vista desde el interior de las trincheras, se observa el contenido de agua.

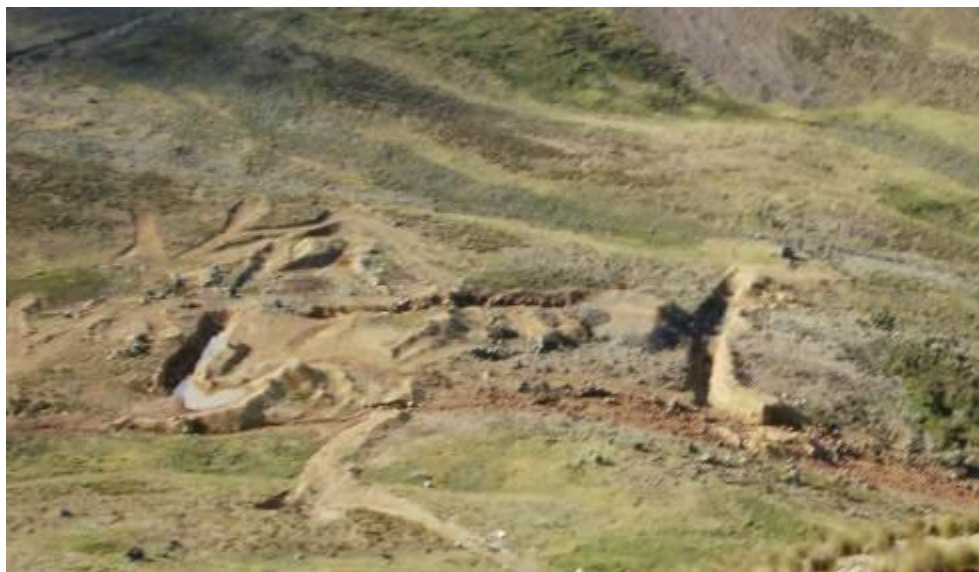
Fotografía N°5-19
Zona de Trincheras

Se puede apreciar como las trincheras se emplazan a la margen izquierda de la quebrada Parag. Además se aprecia como la quebrada corta un acceso abandonado.

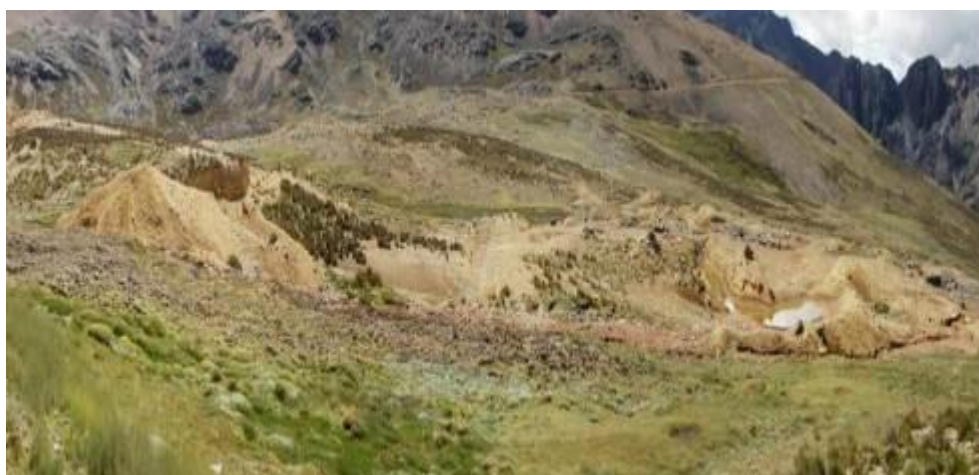
Fotografía N° 5-20
Trincheras Vista Lateral

Vista lateral de las trincheras que muestra el nivel de afectación por el movimiento de tierras y su cercanía a la quebrada Parag.

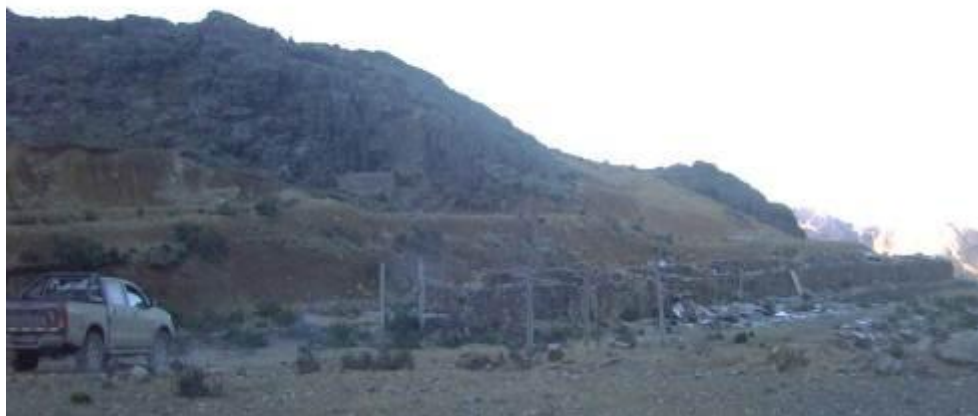
Fotografía N° 5-21
Plataformas de Perforación

Vista de las instalaciones del campamento en el área La Bola en la parte hacia atrás se nota los desarrollos de 02 de las plataformas.

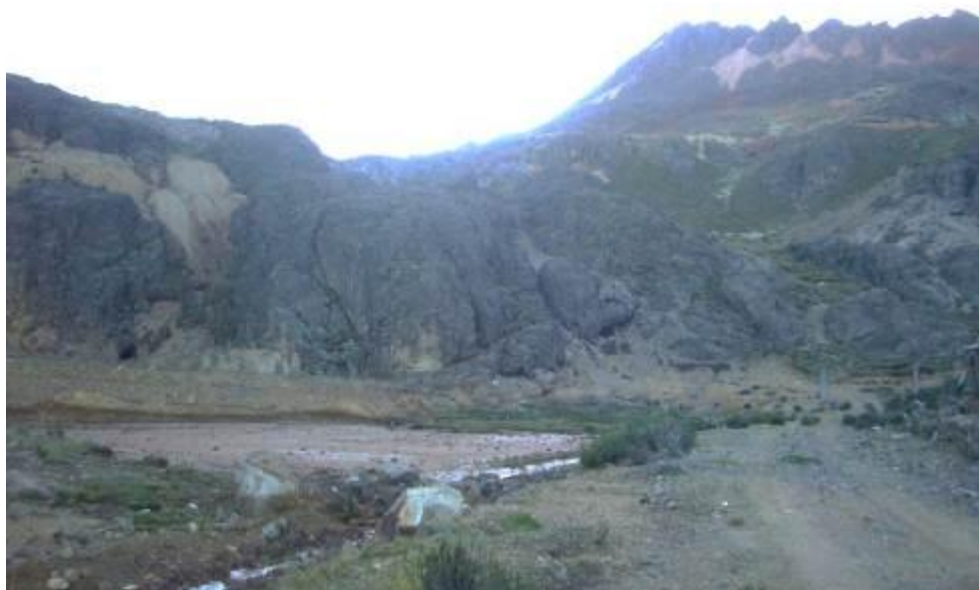
Fotografía N° 5-22
Plataformas de Perforación

Vista de la zona de desmote cercano a la zona de bocamina del nivel 14800 y parte de acceso a esto.

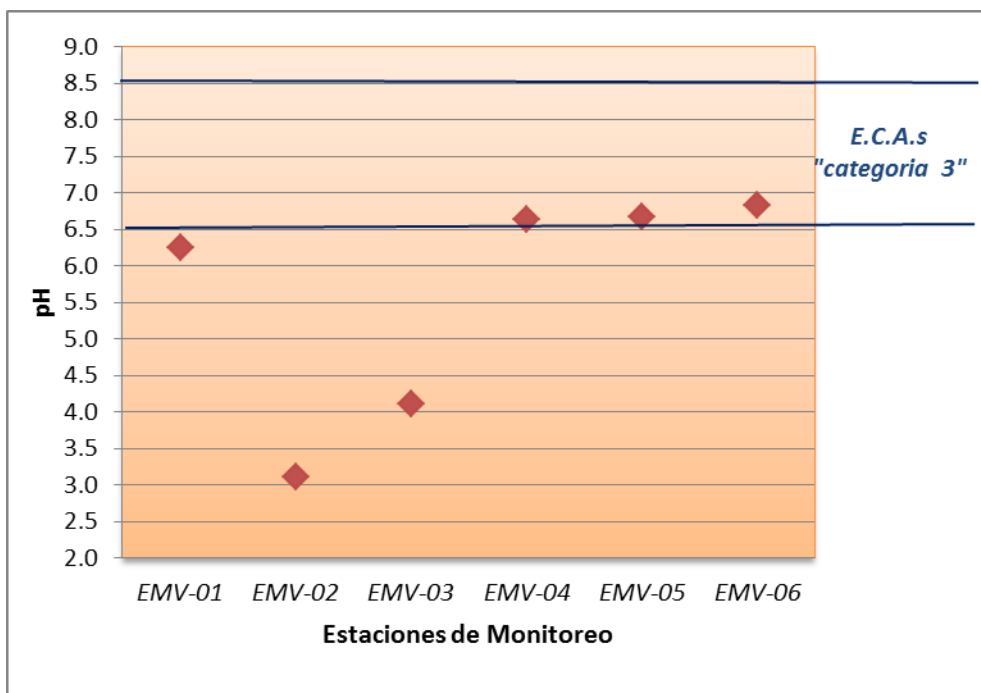
Gráfico 5-1
Valores de potencial de hidrógeno (pH) en las Estaciones

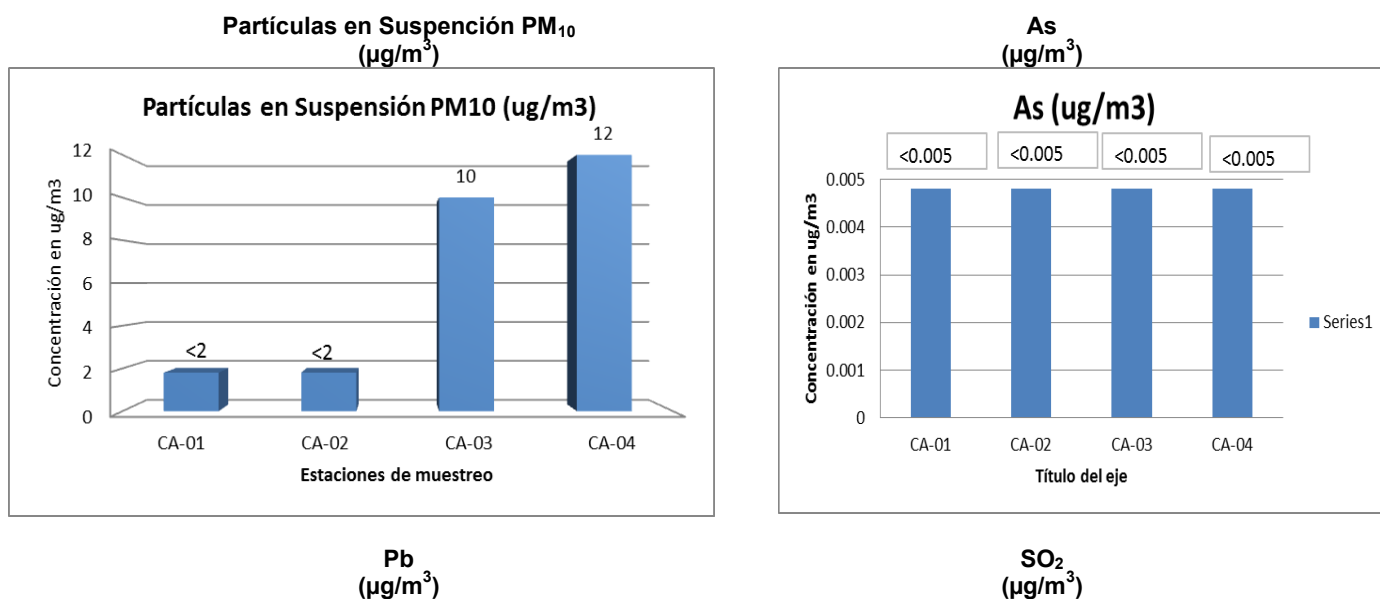
GRAFICO N° 5.11
Resultados del Monitoreo de Calidad de Aire
