CAPITULO IV

DESCRIPCIÓN

PROYECTO

DESCRIPCION DEL ÁREA DEL PROYECTO

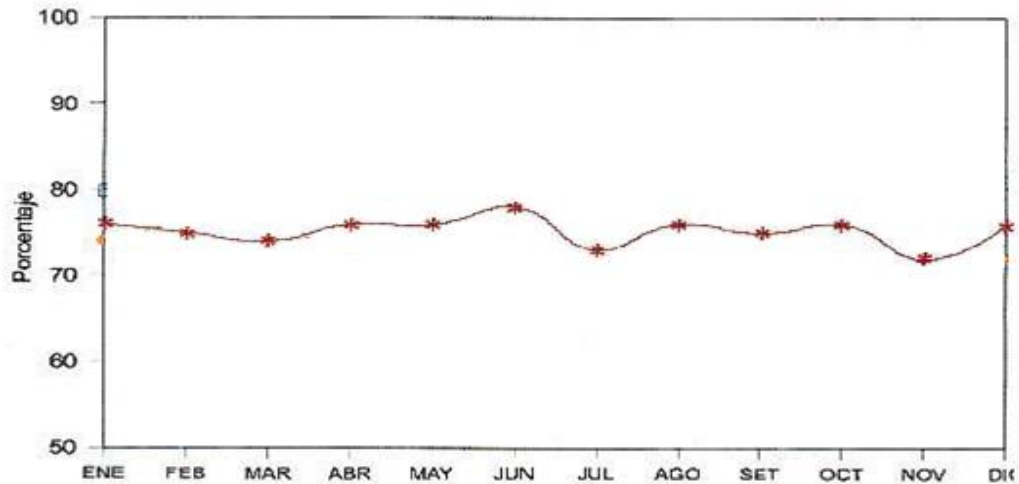
Gráfica N° 4.3
Comportamiento De La Humedad Relativa (%)

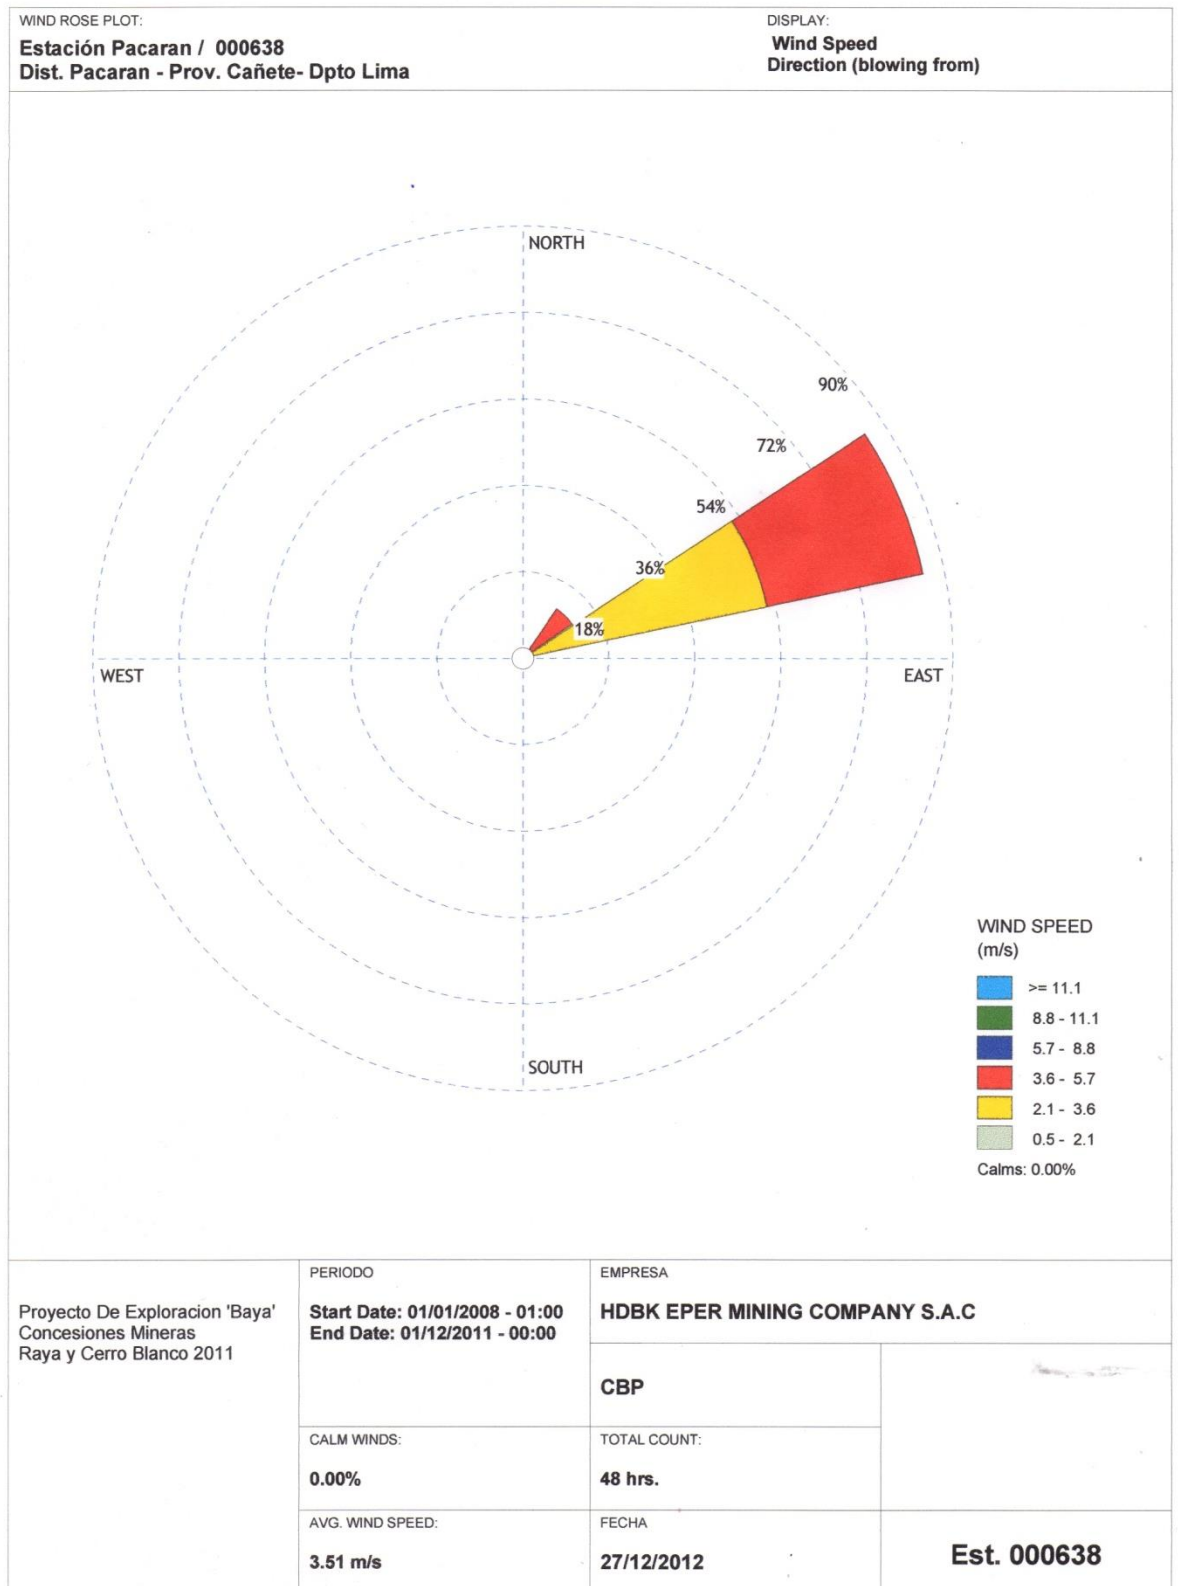
Gráfica N° 4.8
 Rosa De Vientos Estación Pacaran (2008-2011)

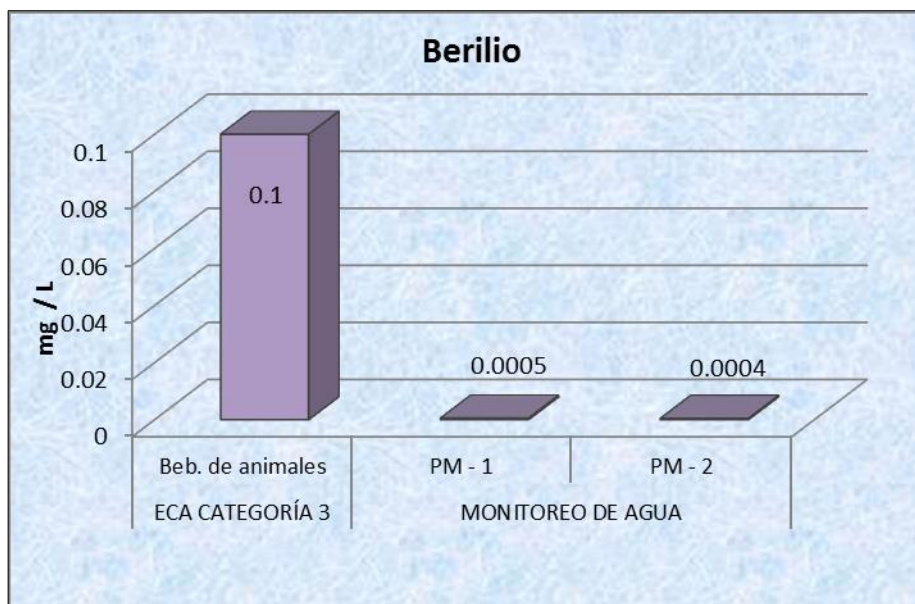
En el siguiente gráfico se observa que los valores obtenidos para el parámetro Berilio, están dentro de los valores establecidos por los Estándares de Calidad Ambiental para la Categoría 3- Bebida de Animales, según D.S N° 002-2008-MINAM.

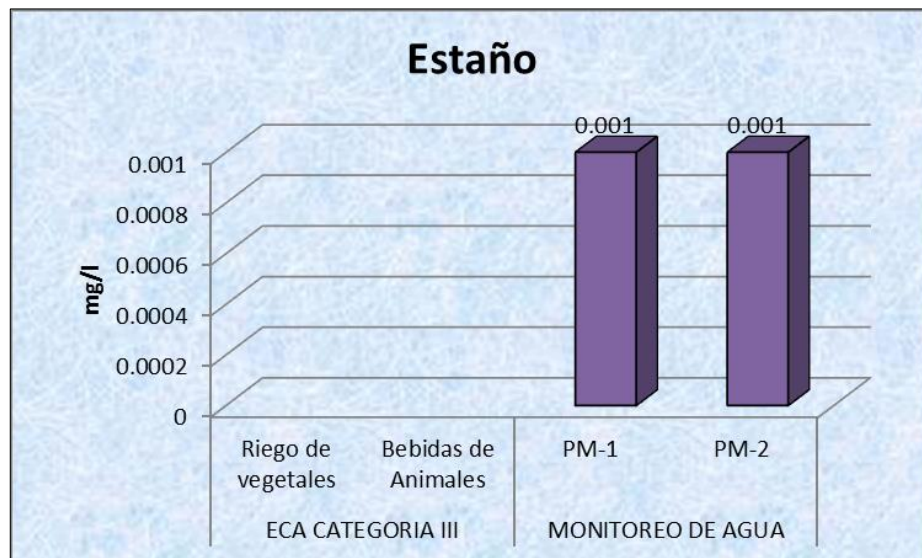
En el siguiente gráfico se observa que los valores obtenidos para el parámetro Estaño, no se encuentran establecidos por los Estándares de Calidad Ambiental para la Categoría 3 - Riego de Vegetales y Bebidas de Animales, según D.S N° 002-2008-MINAM, se obtuvieron resultados de las siguientes concentraciones.

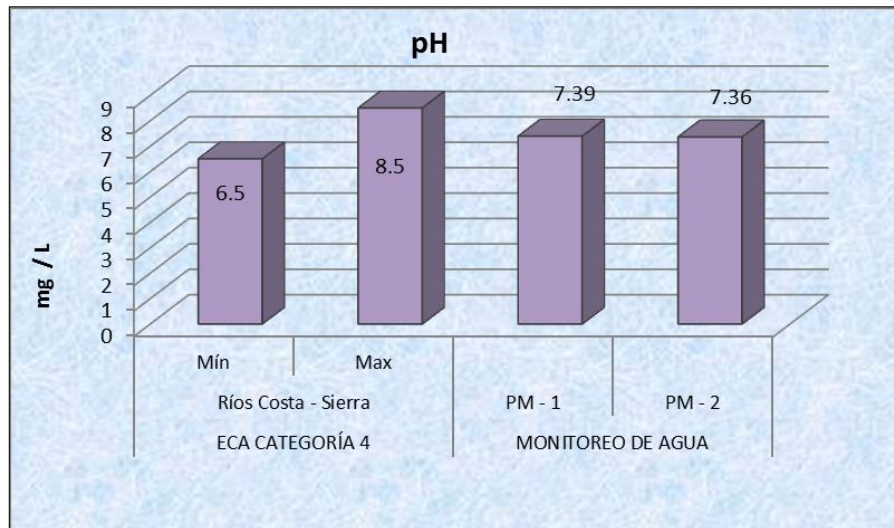
En el siguiente gráfico se observa que los valores obtenidos para el parámetro pH, están dentro de los valores establecidos por los Estándares de Calidad Ambiental para la Categoría 4 - Conservación del Ambiente Acuático, según D.S N° 002-2008-MINAM.
