APÉNDICE 5.1
Informe Arqueológico

INFORME DE RECONOCIMIENTO ARQUEOLÓGICO DEL PROYECTO YAHUARCOCHA

APÉNDICE 5.9
Análisis de Resultados Fuentes de Agua

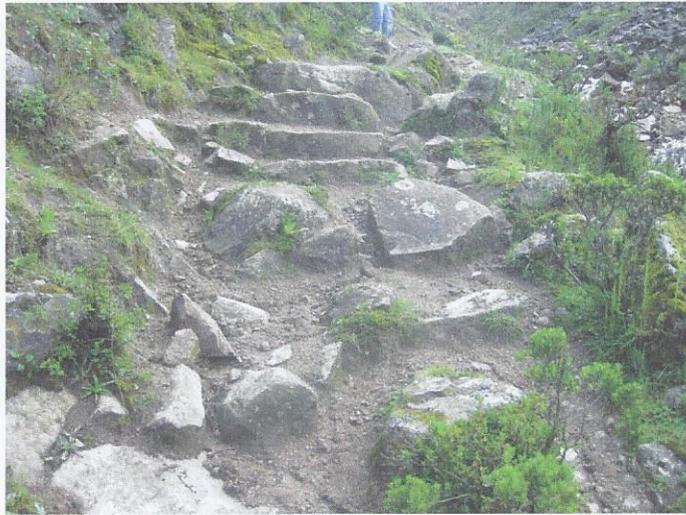
Fotografía 1. Vista del Camino Prehispánico – Margen derecha Q° Rumichaca

Camino ubicado en la margen derecha de la quebrada Rumichaca en la subcuenca también denominada Rumichaca. En ciertos tramos se observa la elaboración de alineamiento de piedras para delimitar el camino, así como mantenerlo visible. El camino va siguiendo la dirección de la quebrada, en ciertos tramos se ubica en la margen izquierda y en otros en la margen derecha (**Ver galería fotográfica**).

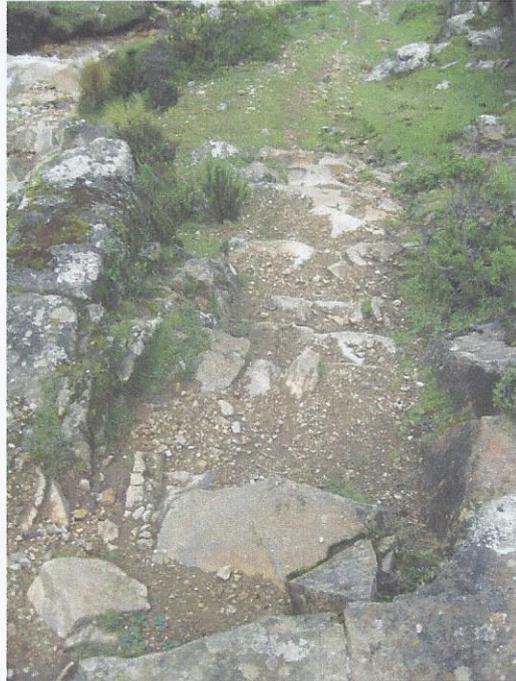
Fotografía 3. Vista del Camino Prehispánico

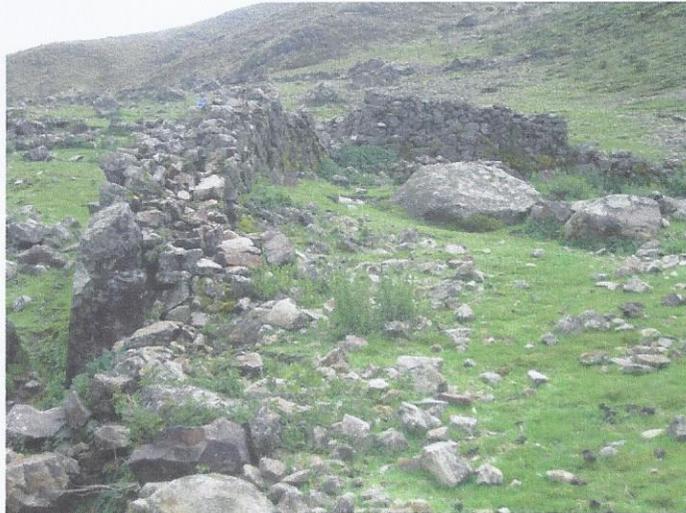
Fotografía 8. Vista de muros de doble hilera - Sitio Arqueológico 2

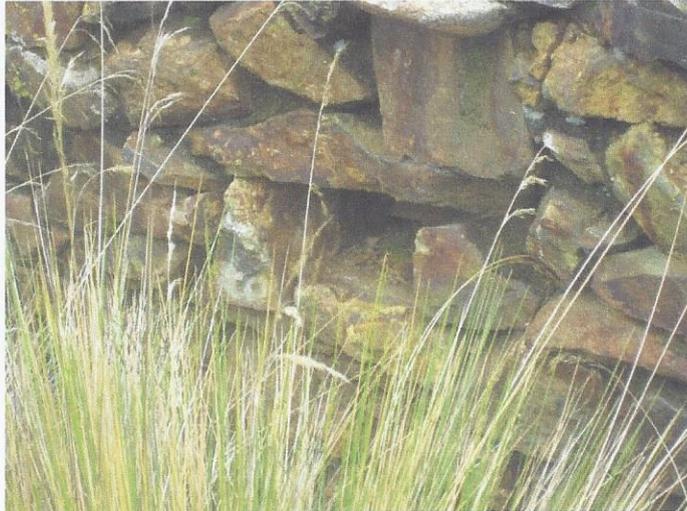
Fotografía 14. Detalle de hornacina en muro - Sitio Arqueológico 3

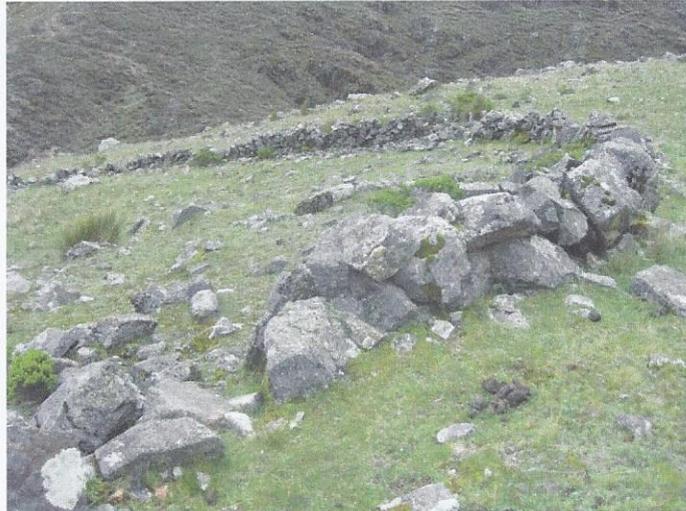
Fotografía 26. Corral de planta ovalada - Sitio Arqueológico 5

Existe una estructura mayor que tiene dimensiones aproximadas de 30 m x 20 m, con planta de ovalada a irregular y que probablemente haya cumplido la función de corral para la crianza de animales. Se observa un vano de acceso deteriorado así como todo el recinto en general (Ver galería fotográfica).

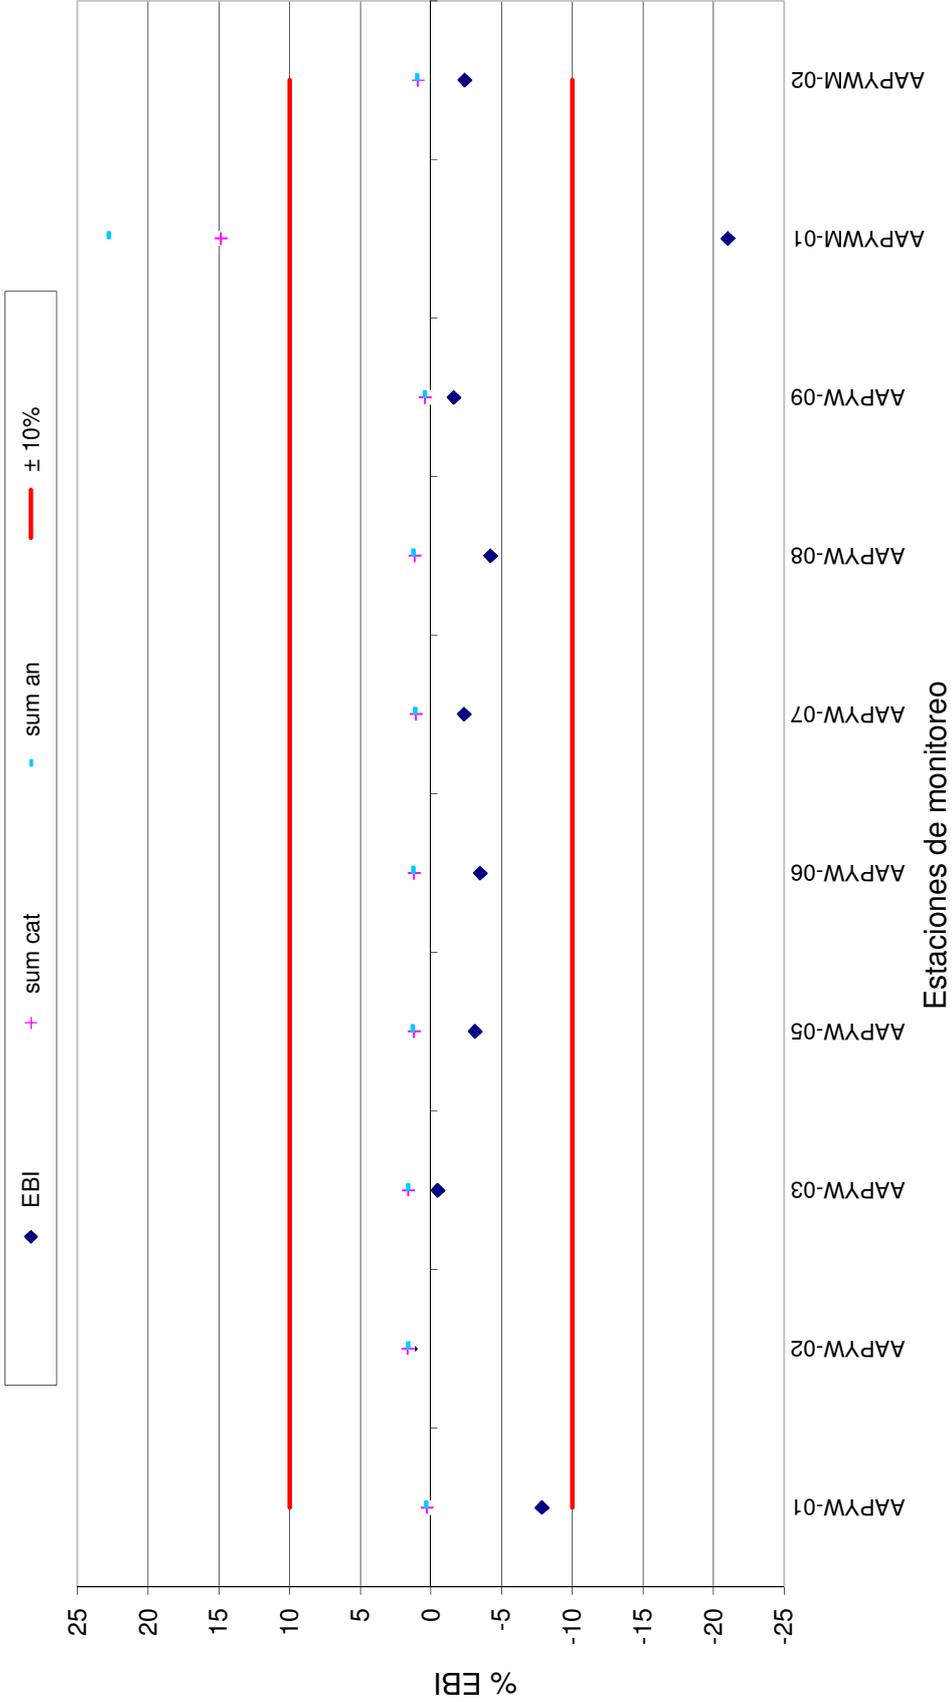
FIGURA

Error Balance Iónico

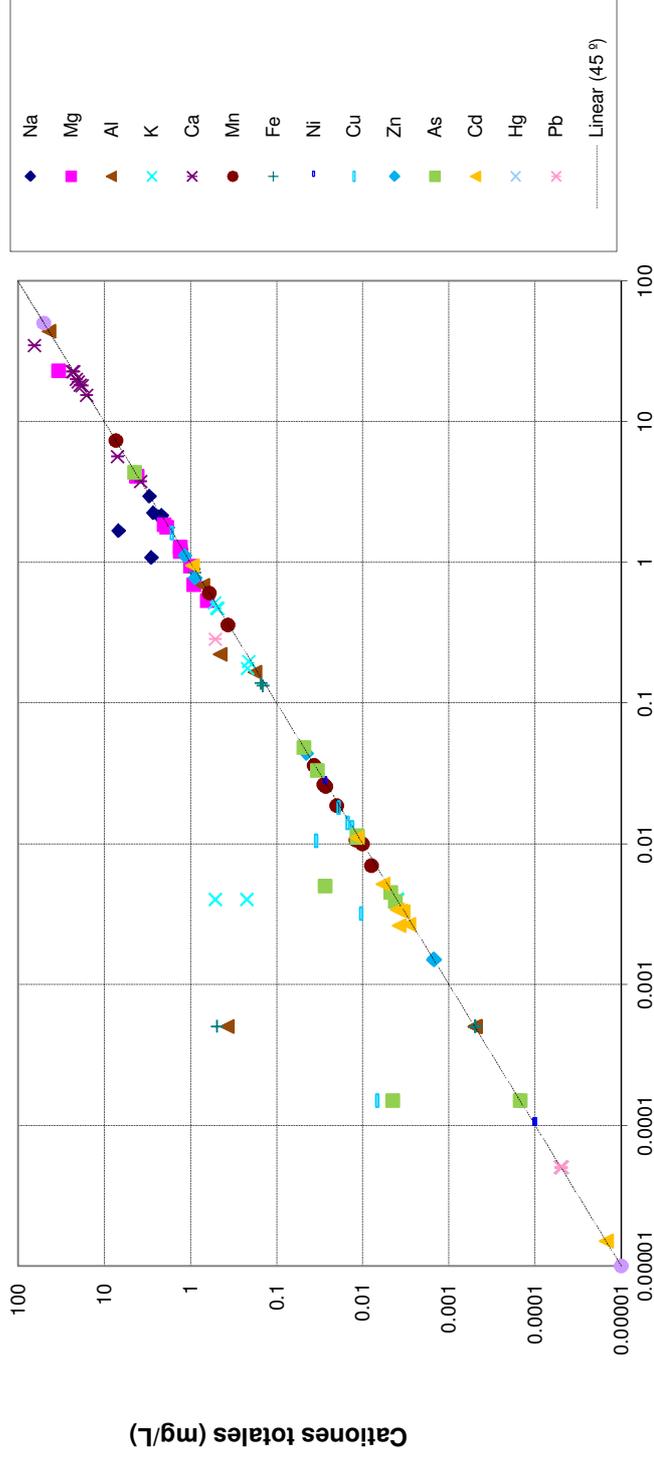
FIGURA
02

Parámetros Totales Vs. Disueltos

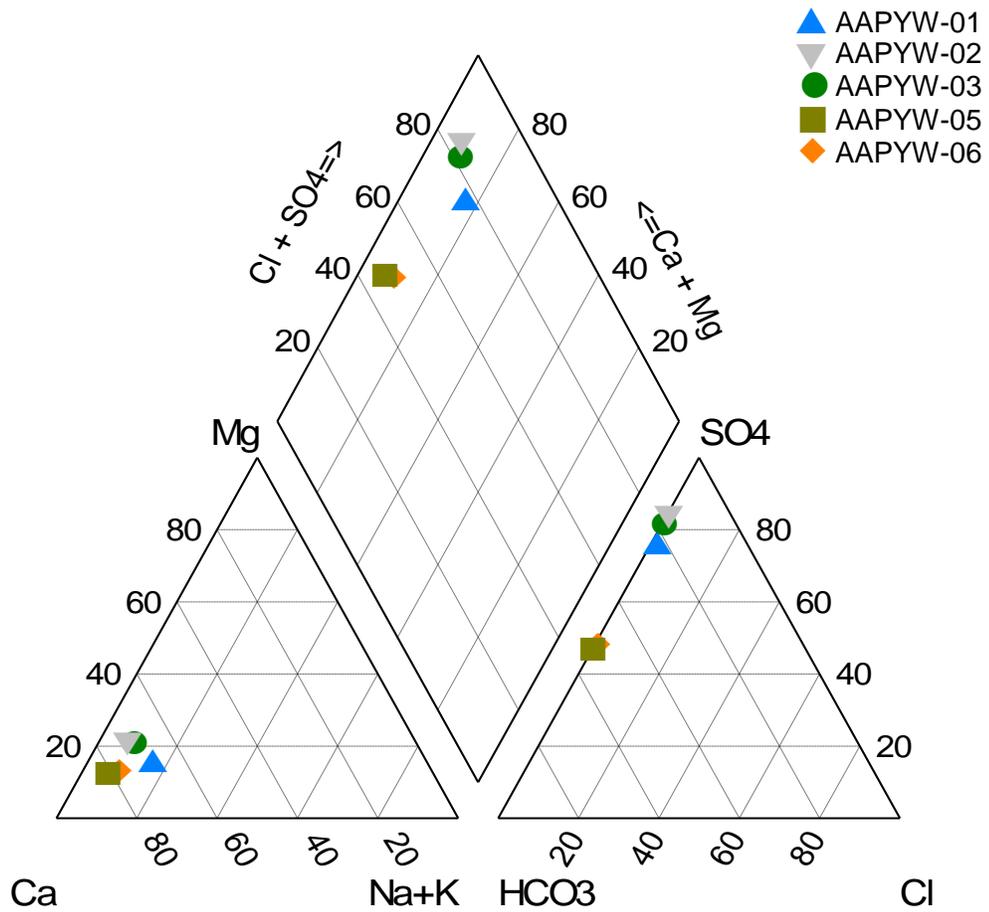
Diagrama Piper

Diagrama Piper - Agua Superficial			FIGURA 15
	FECHA:	Marzo, 2014	PROYECTO: Declaración de Impacto Ambiental Proyecto de Exploración Yahuarcocha	
DIBUJADO POR:	PA	Nro.: 53984	CLIENTE: Anglo American Perú S.A.	
REVISADO POR:	CL	TAREA: 1

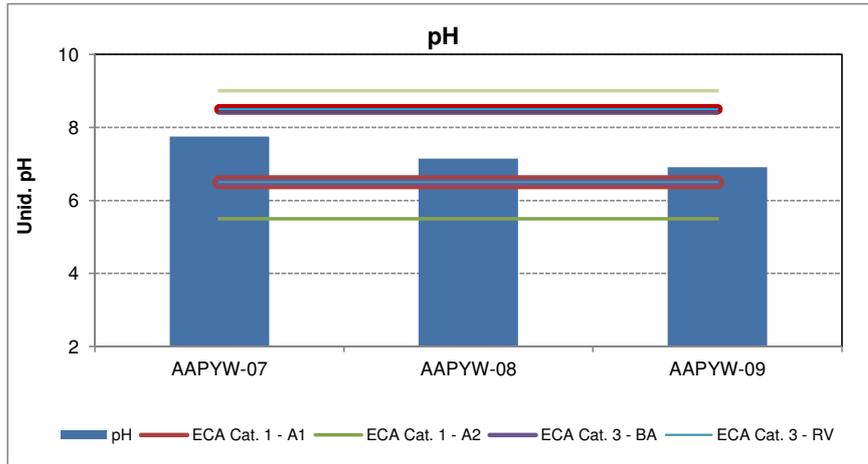
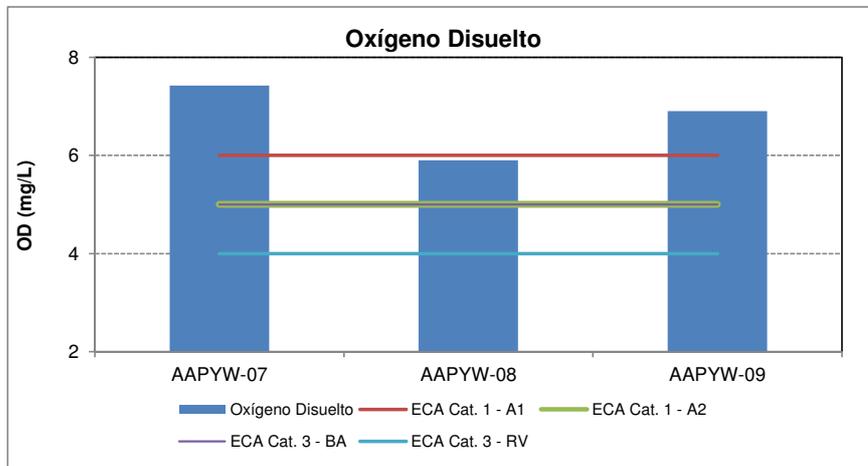
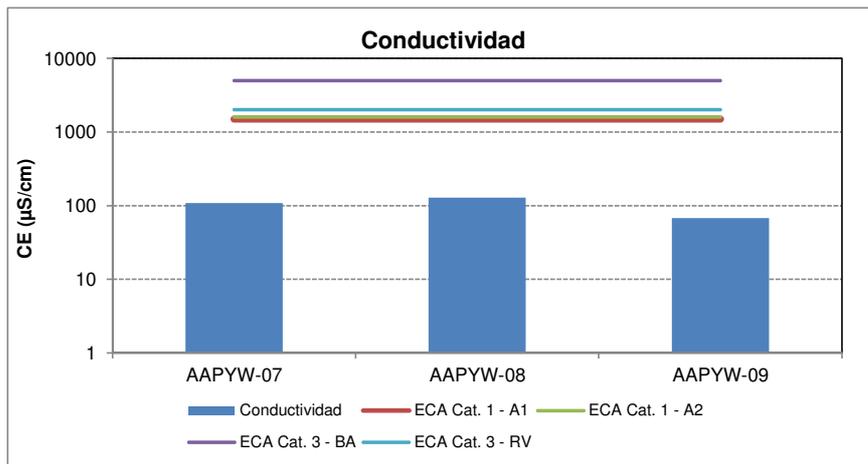
pH, OD y CE - Fuente de Agua			FIGURA 01
	FECHA: Marzo, 2014	PROYECTO: Declaración de Impacto Ambiental Proyecto de Exploración Yahuarcocha		
	DIBUJADO POR: PA	Nro.: 53984	CLIENTE: Anglo American Perú S.A.	
REVISADO POR: CL	TAREA: 1

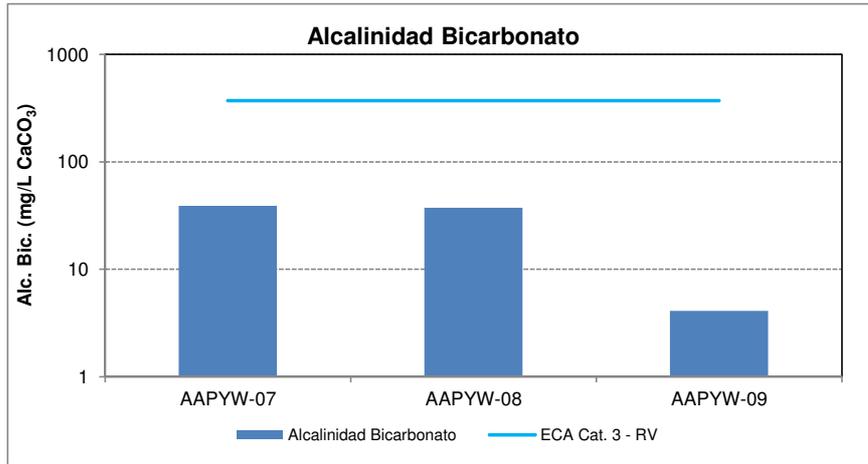
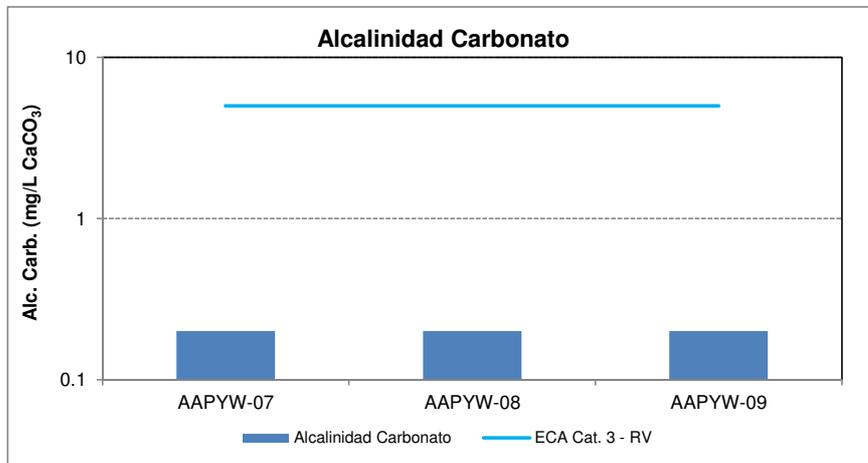
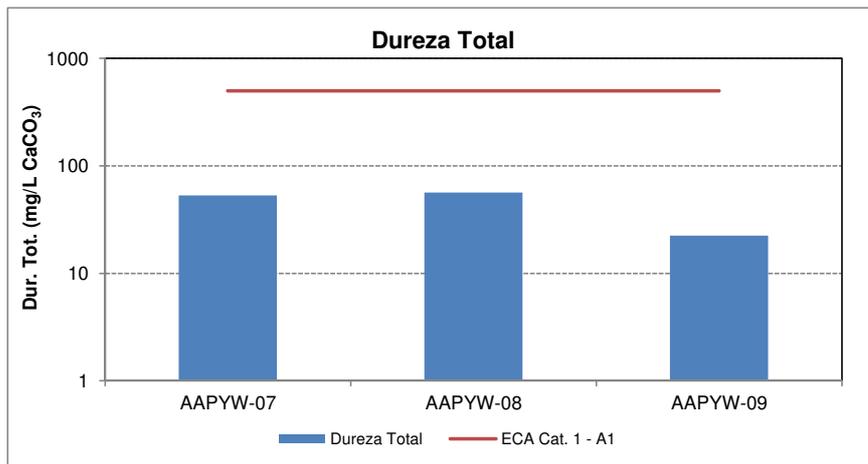
Alc. Bic., Alc. Carb. y Dureza Total - Fuente de Agua			FIGURA 02
	FECHA:	Marzo, 2014	PROYECTO: Declaración de Impacto Ambiental Proyecto de Exploración Yahuarcocha	
	DIBUJADO POR:	PA	Nro.: 53984	
REVISADO POR:	CL	TAREA: 1	CLIENTE: Anglo American Perú S.A.

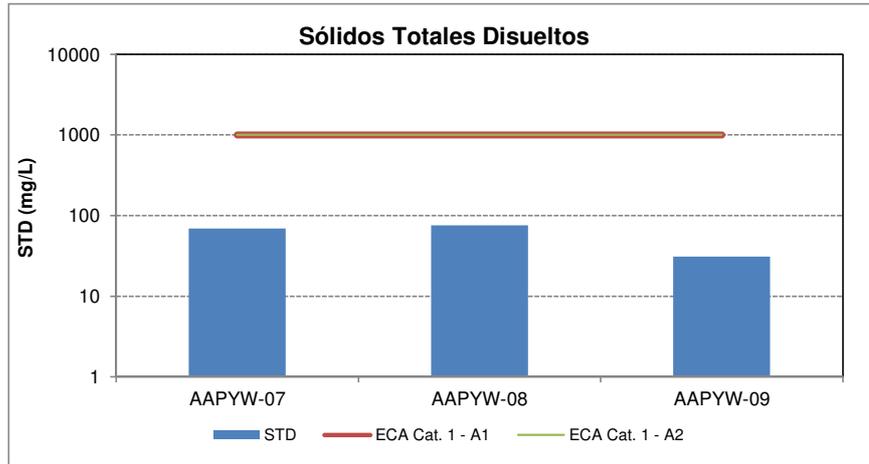
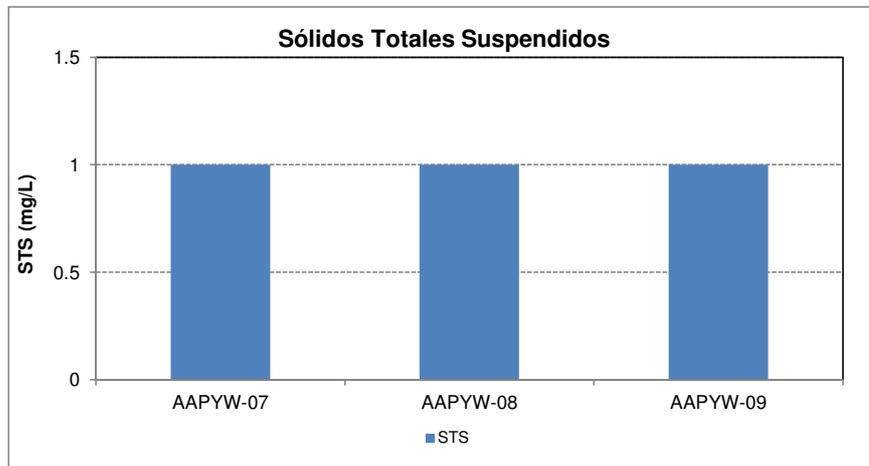
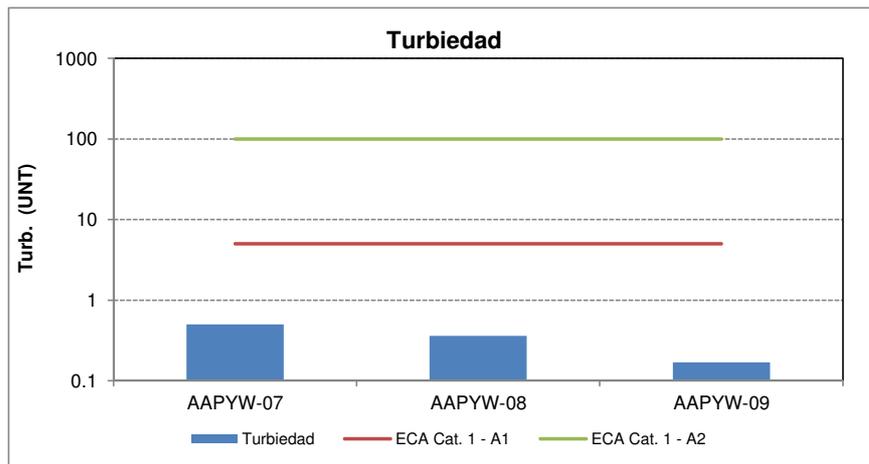
STD, STS y Turbiedad - Fuente de Agua			FIGURA 03
	FECHA:	Marzo, 2014	PROYECTO: Declaración de Impacto Ambiental Proyecto de Exploración Yahuarcocha	
	DIBUJADO POR:	PA	Nro.: 53984	
REVISADO POR:	CL	TAREA: 1	CLIENTE: Anglo American Perú S.A.

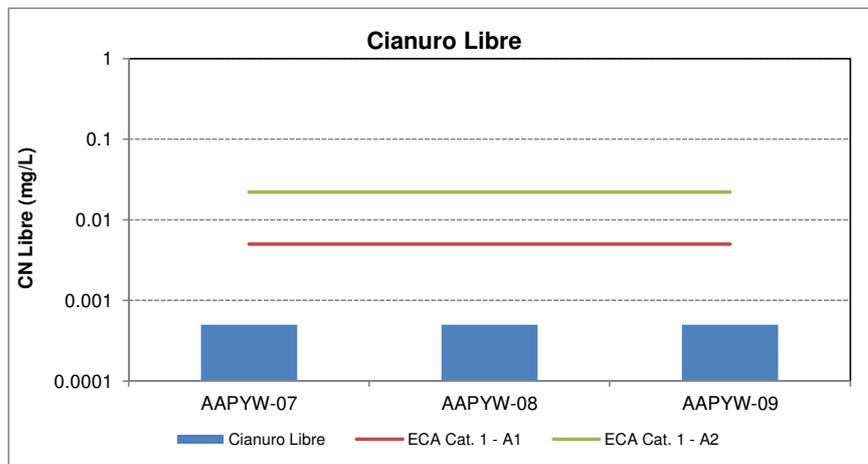
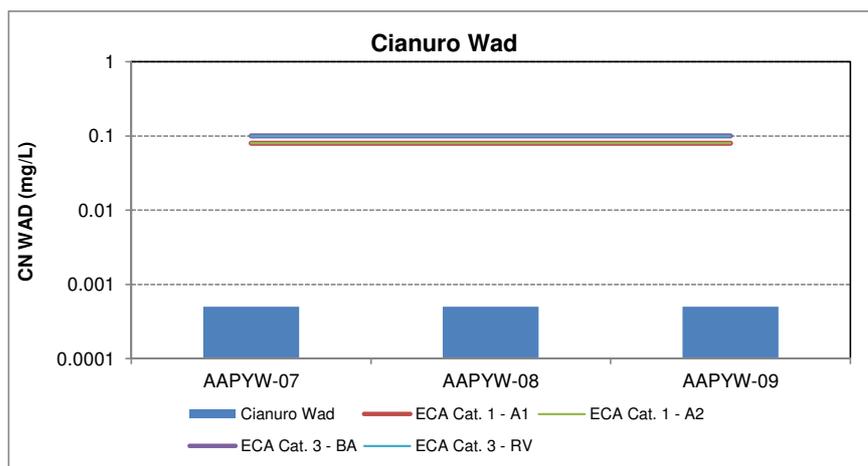
Cn WAD y Cn Libre - Fuente de Agua			FIGURA 04	
	FECHA:	Marzo, 2014	PROYECTO:		Declaración de Impacto Ambiental Proyecto de Exploración Yahuarcocha
	DIBUJADO POR:	PA	Nro.:		53984
REVISADO POR:	CL	TAREA:	1	CLIENTE:	Anglo American Perú S.A.

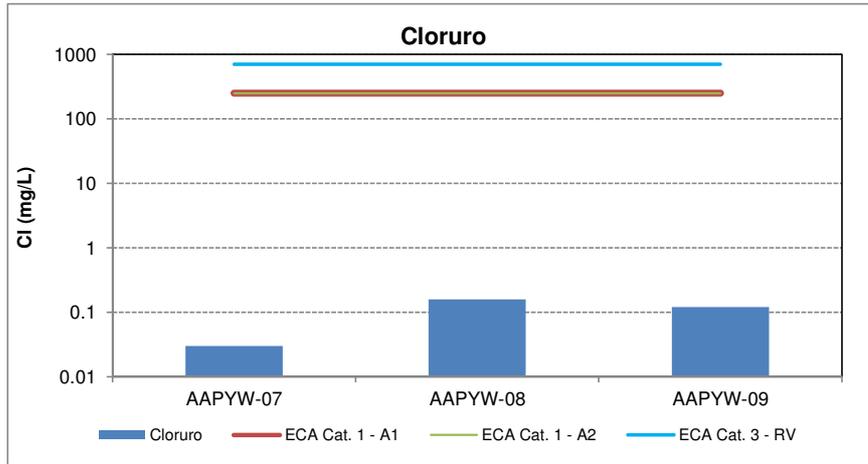
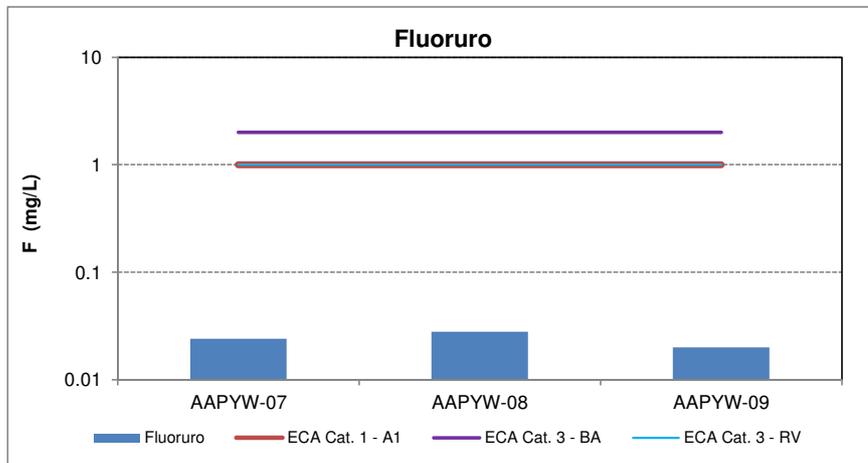
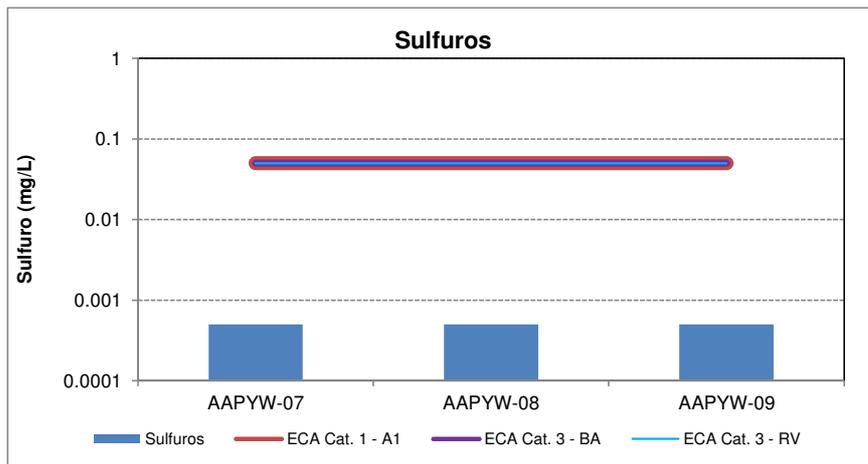
Cl, F y Sulfuros - Fuente de Agua			FIGURA 05
	FECHA:	Marzo, 2014	PROYECTO: Declaración de Impacto Ambiental Proyecto de Exploración Yahuarcocha	
DIBUJADO POR:	PA	Nro.: 53984	CLIENTE: Anglo American Perú S.A.	
REVISADO POR:	CL	TAREA: 1

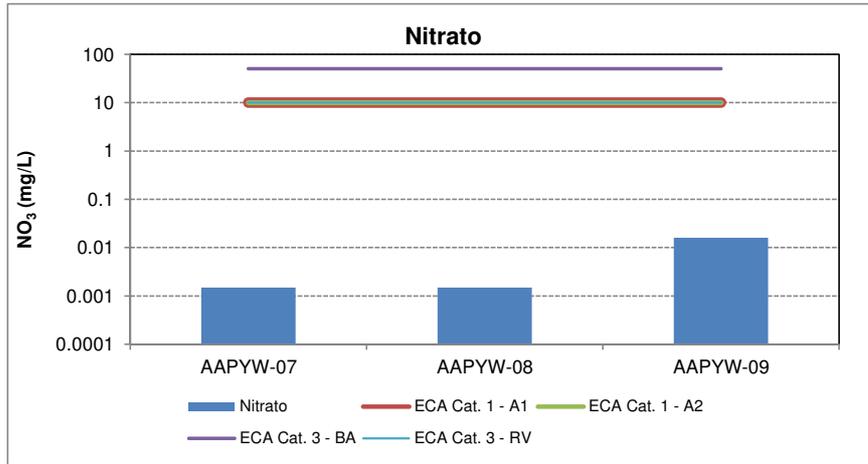
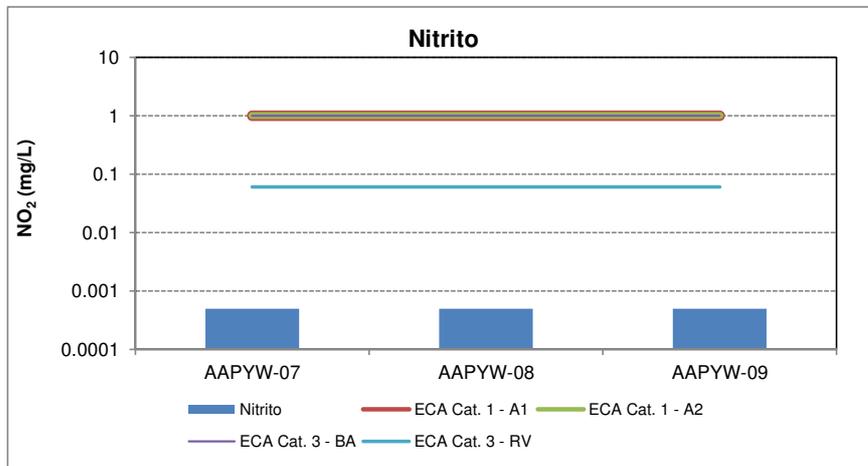
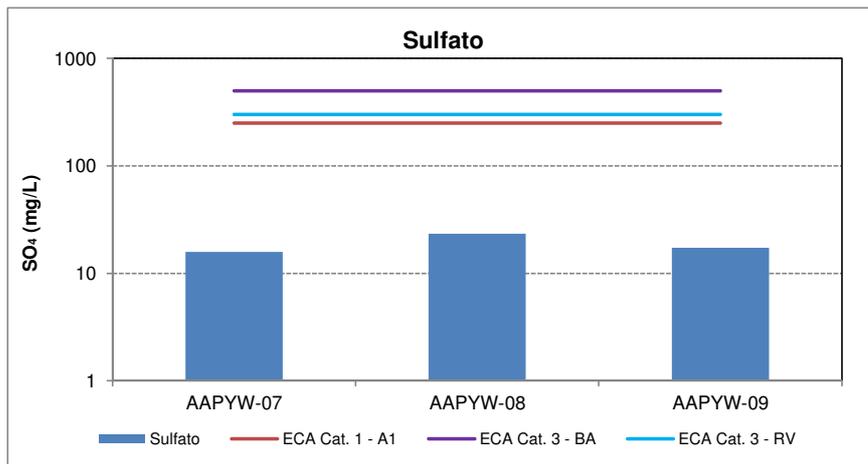
Nitrato, Nitrito y Sulfato - Fuente de Agua			FIGURA 06	
	FECHA:	Marzo, 2014	PROYECTO:		Declaración de Impacto Ambiental Proyecto de Exploración Yahuarcocha
	DIBUJADO POR:	PA	Nro.:		53984
	REVISADO POR:	CL	TAREA		1
			CLIENTE:	Anglo American Perú S.A.

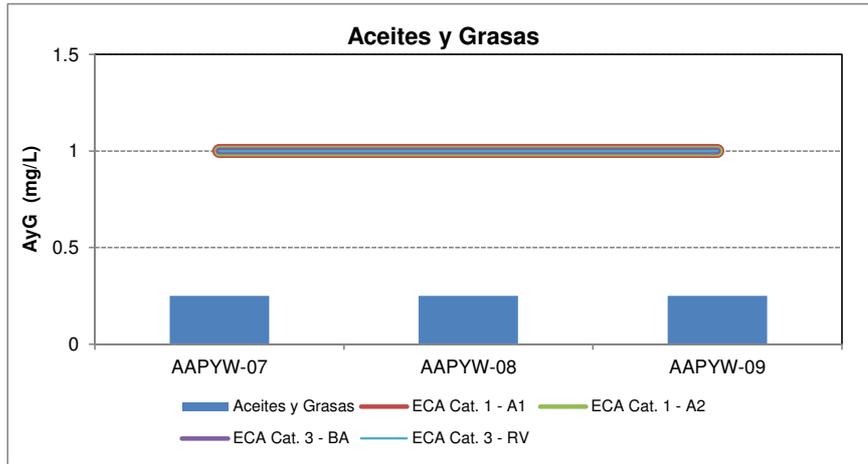
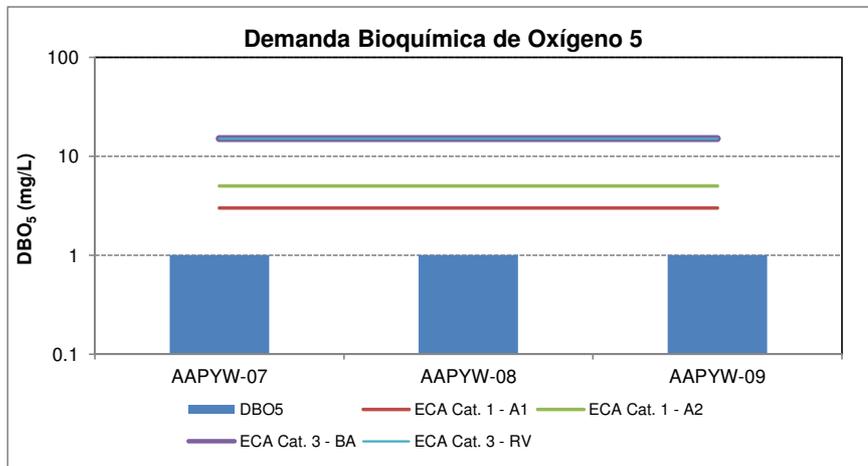
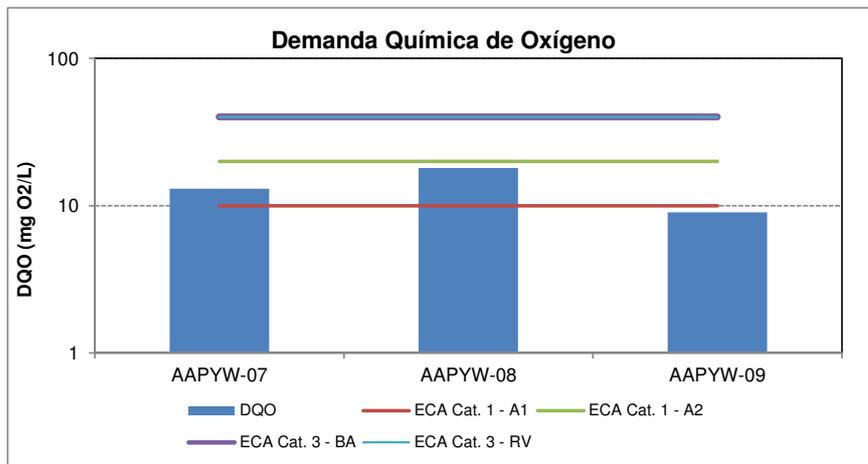
Aceites y Grasas, DBO₅ y DQO - Fuente de Agua			FIGURA 07	
	FECHA:	Marzo, 2014	PROYECTO:		Declaración de Impacto Ambiental Proyecto de Exploración Yahuarcocha
	DIBUJADO POR:	PA	Nro.:		53984
REVISADO POR:	CL	TAREA:	1	CLIENTE:	Anglo American Perú S.A.

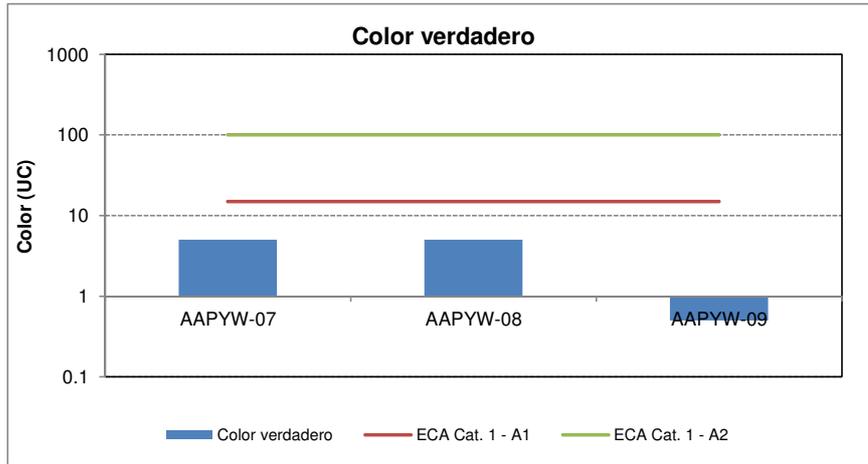
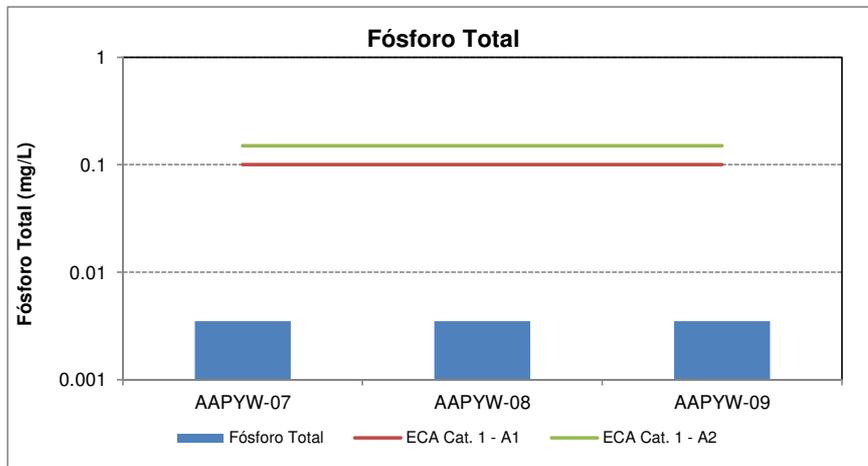
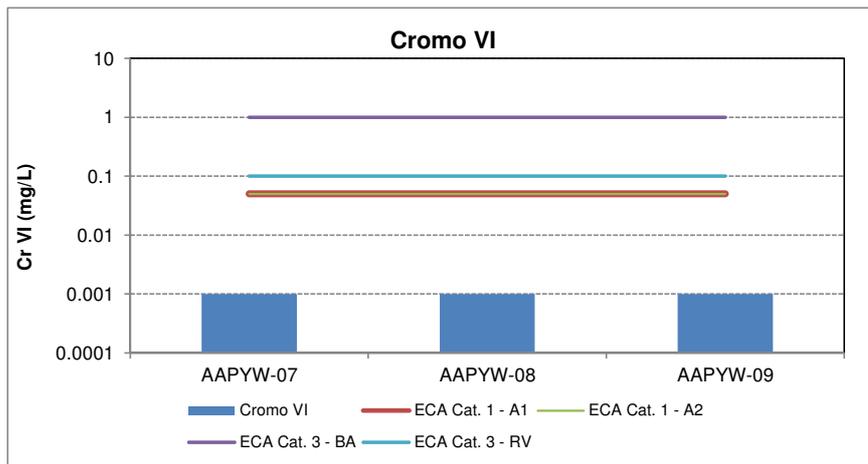
Color, Fósforo Total y Cr VI - Fuente de Agua			FIGURA 08
	FECHA:	Marzo, 2014	PROYECTO: Declaración de Impacto Ambiental Proyecto de Exploración Yahuarcocha	
	DIBUJADO POR:	PA	Nro.: 53984	
REVISADO POR:	CL	TAREA	1	CLIENTE: Anglo American Perú S.A.

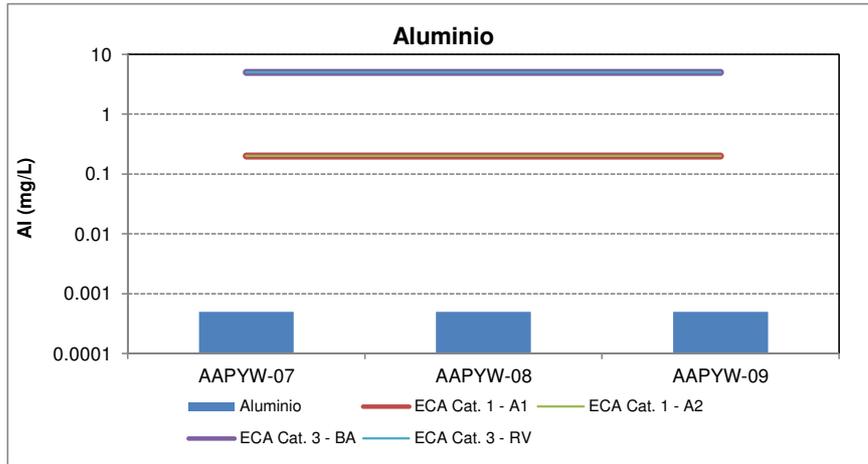
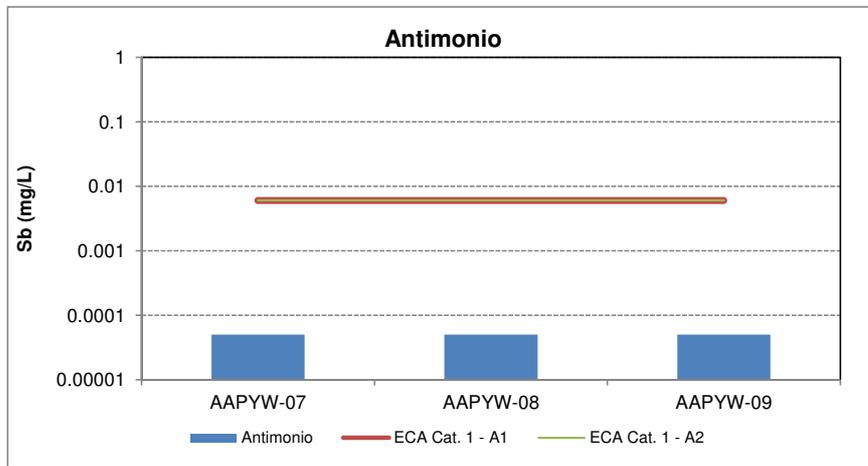
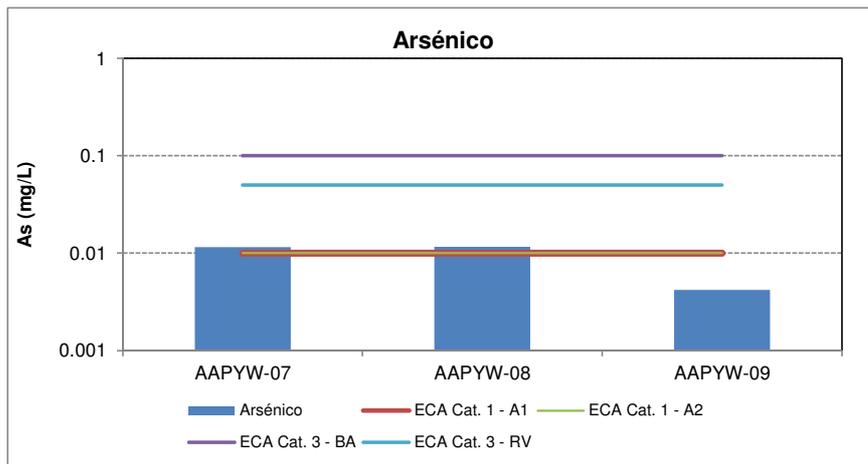
Al, Sb y As - Fuente de Agua			FIGURA 09
	FECHA: Marzo, 2014	PROYECTO: Declaración de Impacto Ambiental Proyecto de Exploración Yahuarcocha		
	DIBUJADO POR: PA	Nro.: 53984	CLIENTE: Anglo American Perú S.A.	
REVISADO POR: CL	TAREA: 1

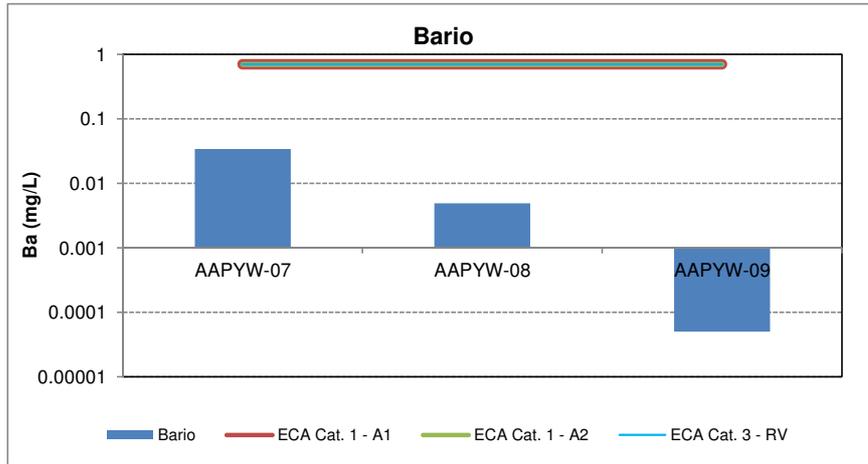
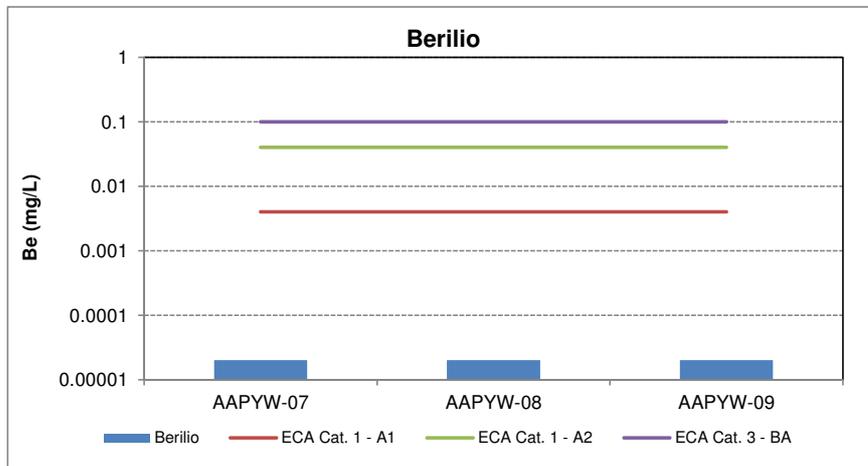
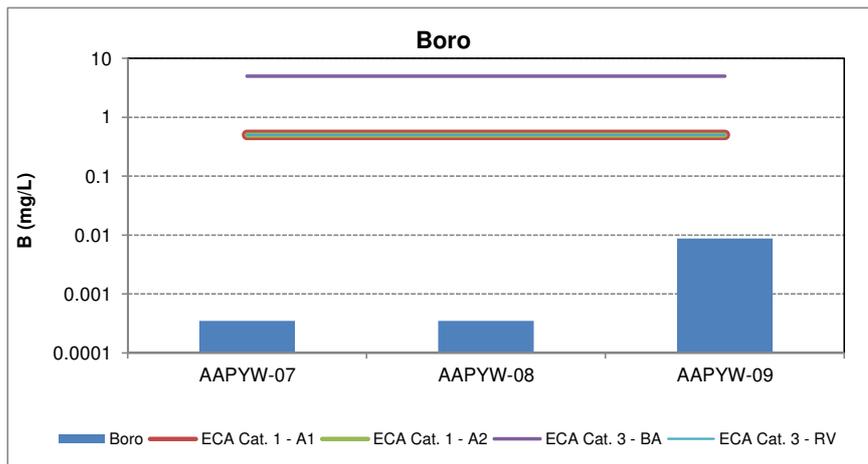
Ba, Be y B - Fuente de Agua			FIGURA 10
	FECHA: Marzo, 2014	PROYECTO: Declaración de Impacto Ambiental Proyecto de Exploración Yahuarcocha		
	DIBUJADO POR: PA	Nro.: 53984	CLIENTE: Anglo American Perú S.A.	
REVISADO POR: CL	TAREA: 1

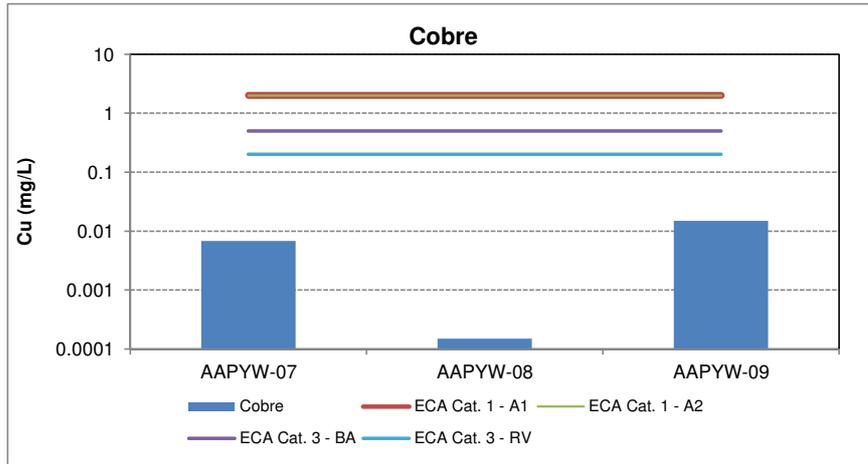
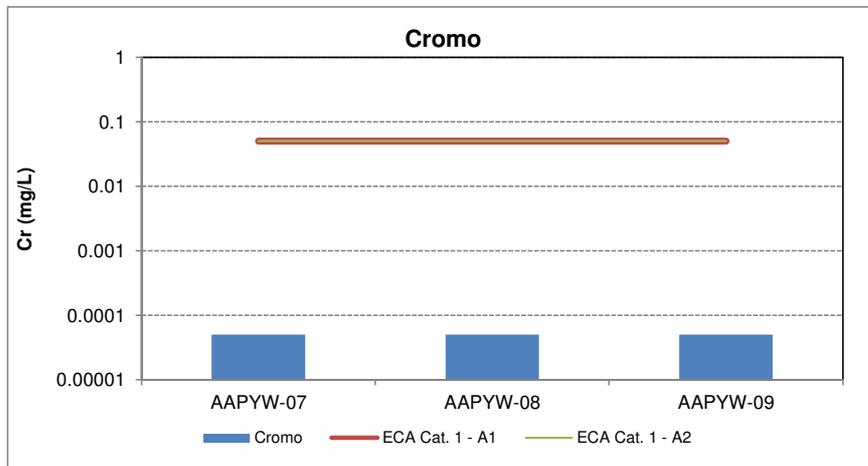
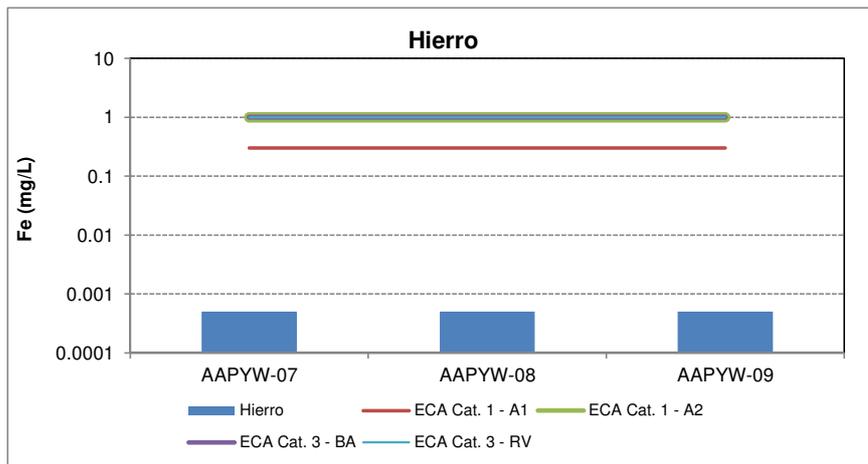
Cu, Cr y Fe - Fuente de Agua			FIGURA 12
	FECHA: Marzo, 2014	PROYECTO: Declaración de Impacto Ambiental Proyecto de Exploración Yahuarcocha		
	DIBUJADO POR: PA	Nro.: 53984	CLIENTE: Anglo American Perú S.A.	
REVISADO POR: CL	TAREA: 1

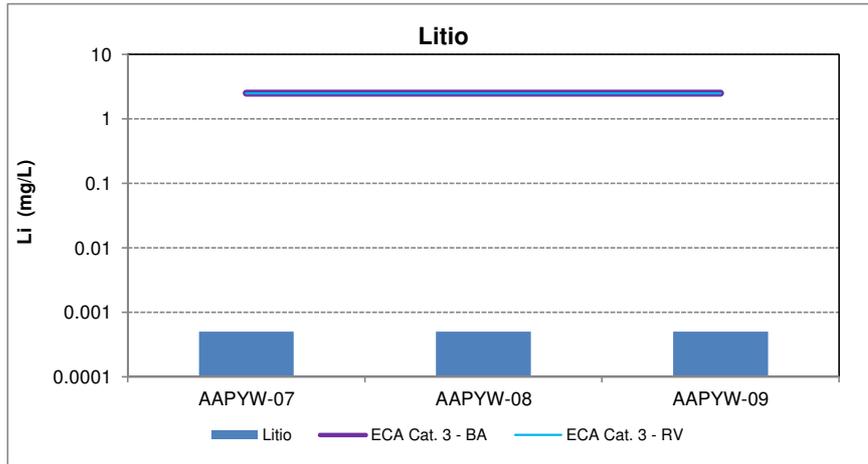
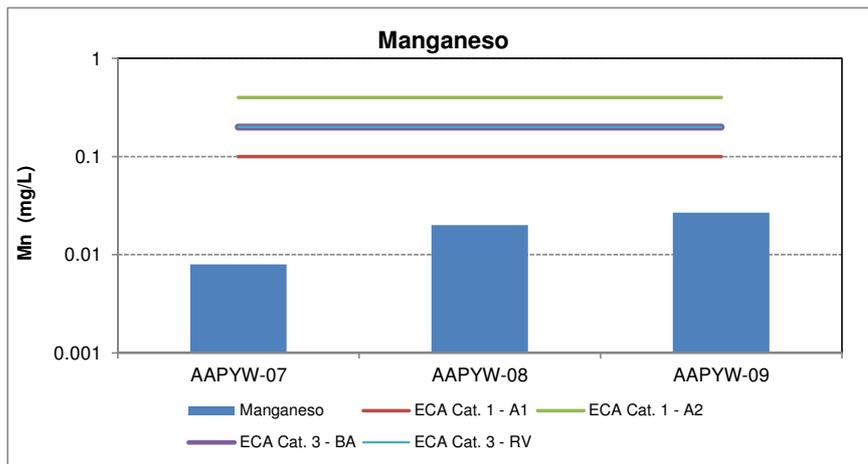
Li, Mg y Mn - Fuente de Agua			FIGURA 13
	FECHA: Marzo, 2014	PROYECTO: Declaración de Impacto Ambiental Proyecto de Exploración Yahuarcocha		
	DIBUJADO POR: PA	Nro.: 53984	CLIENTE: Anglo American Perú S.A.	
REVISADO POR: CL	TAREA: 1

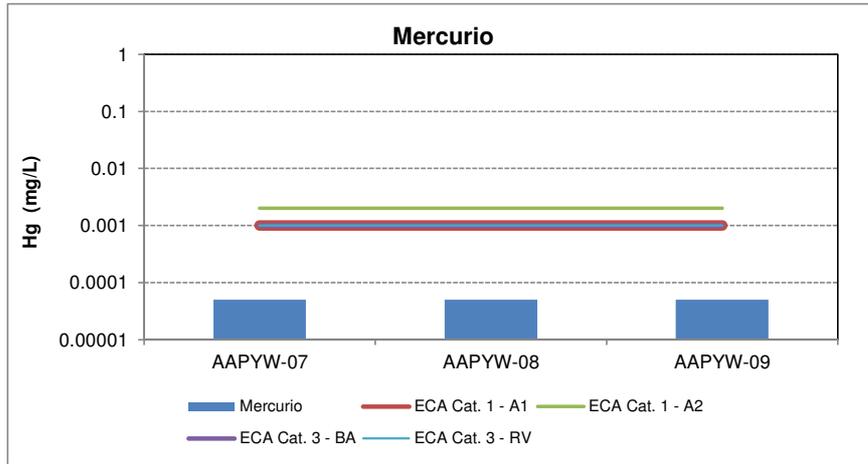
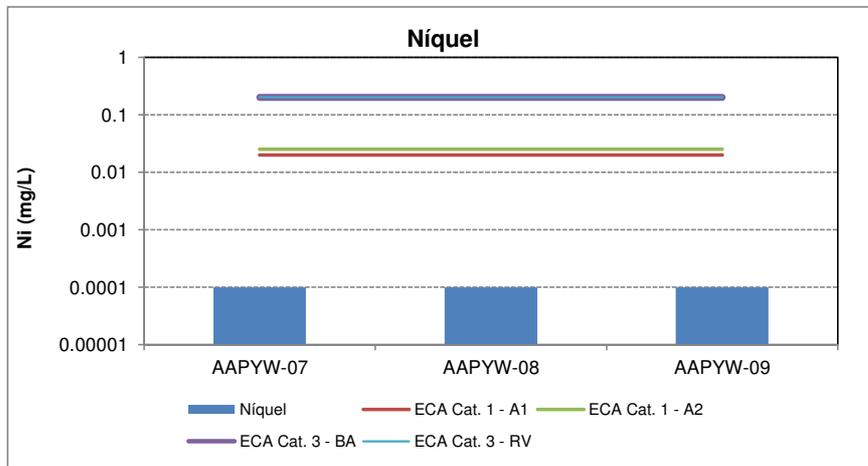
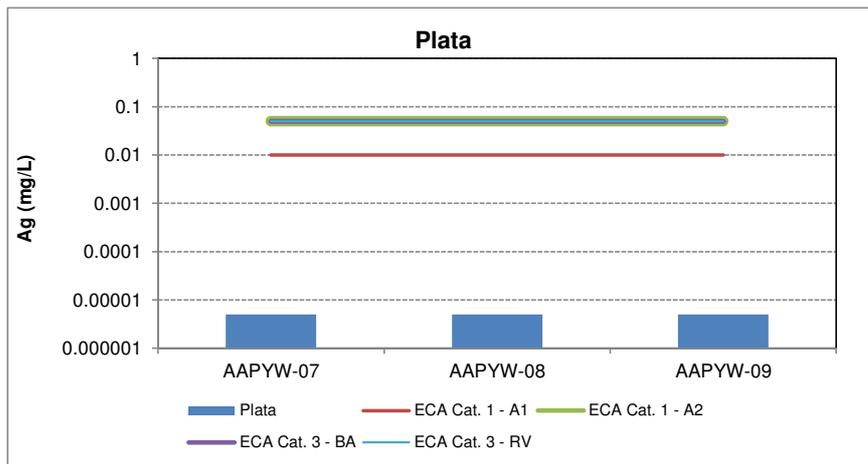
Hg, Ni y Ag - Fuente de Agua			FIGURA 14
	FECHA: Marzo, 2014	PROYECTO: Declaración de Impacto Ambiental Proyecto de Exploración Yahuarcocha		
DIBUJADO POR: PA	Nro.: 53984	CLIENTE: Anglo American Perú S.A.		
REVISADO POR: CL	TAREA: 1

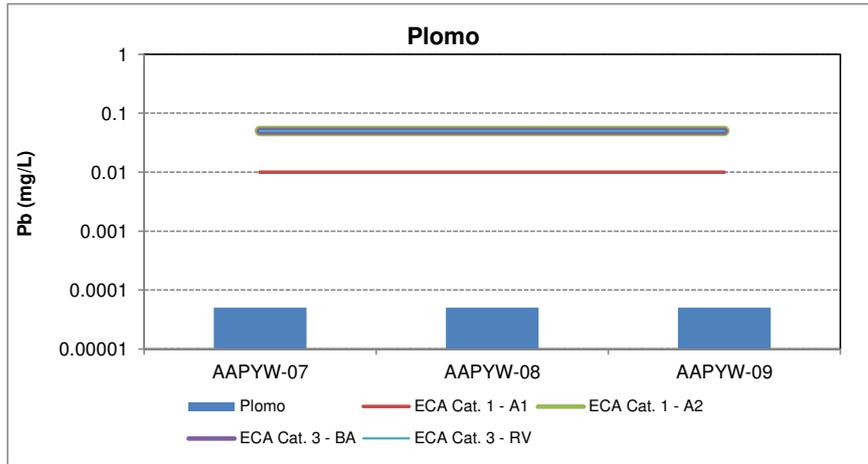
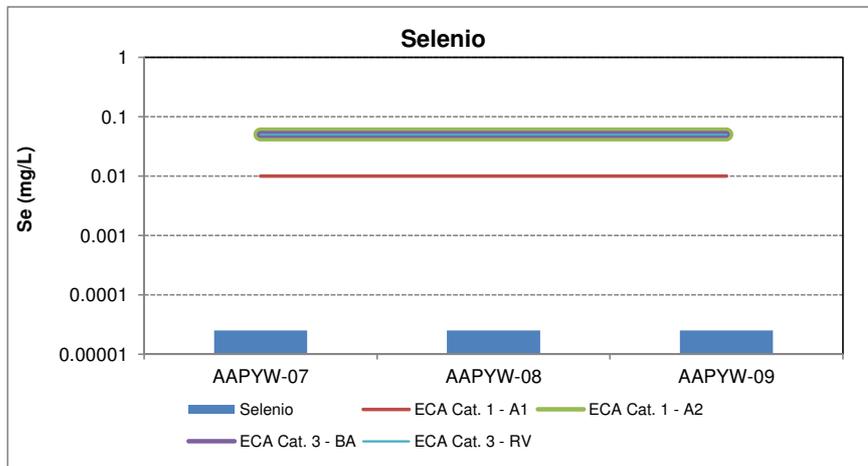
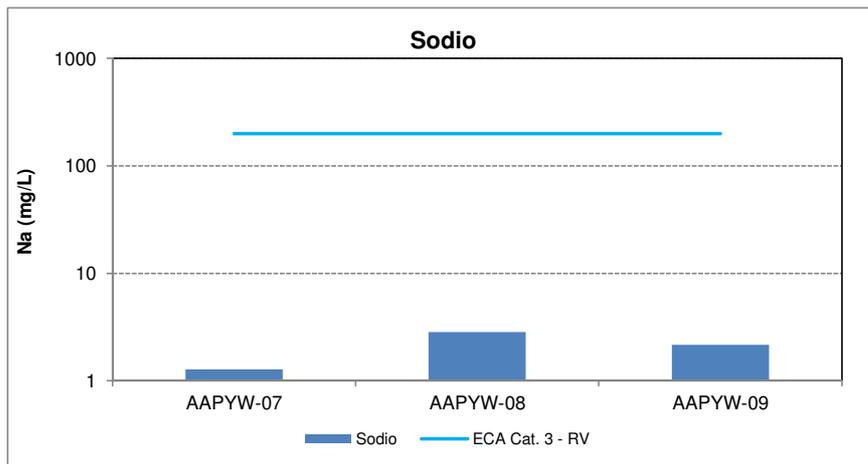
Pb, Se y Na - Fuente de Agua			FIGURA 15
	FECHA:	Marzo, 2014	PROYECTO: Declaración de Impacto Ambiental Proyecto de Exploración Yahuarcocha	
	DIBUJADO POR:	PA	Nro.: 53984	
REVISADO POR:	CL	TAREA: 1	CLIENTE: Anglo American Perú S.A.
