APÉNDICE 5.1
Informe Arqueológico

INFORME DE RECONOCIMIENTO ARQUEOLÓGICO DEL PROYECTO YAHUARCOCHA

APÉNDICE 5.9
Análisis de Resultados Fuentes de Agua

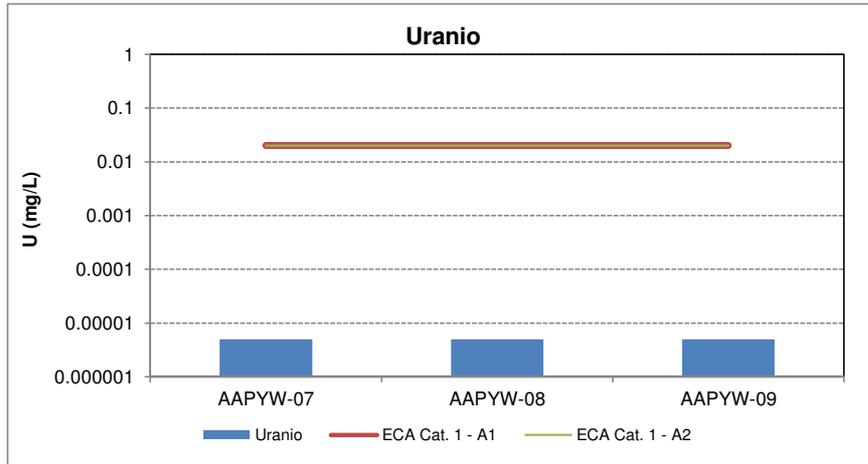
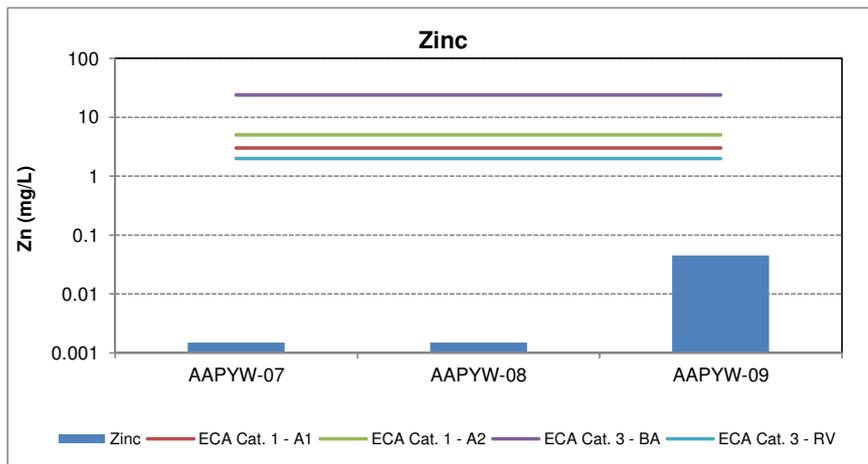
U, V y Zn - Fuente de Agua			FIGURA 16
	FECHA: Marzo, 2014	PROYECTO: Declaración de Impacto Ambiental Proyecto de Exploración Yahuarcocha		
	DIBUJADO POR: PA	Nro.: 53984	CLIENTE: Anglo American Perú S.A.	
REVISADO POR: CL	TAREA: 1

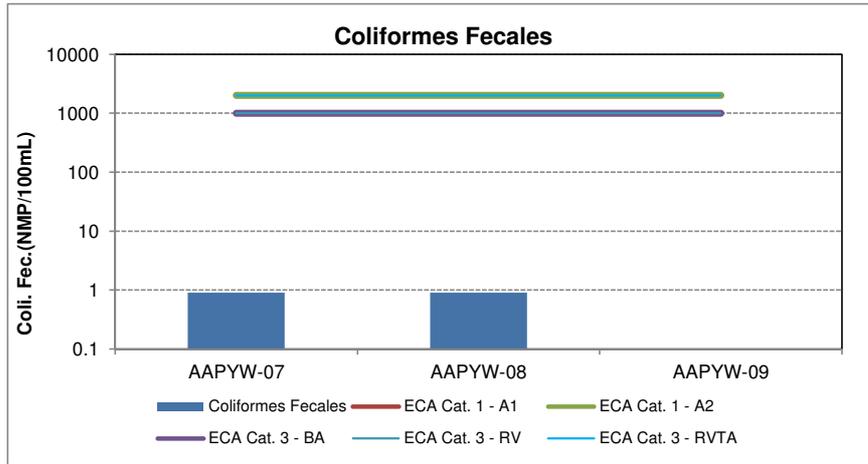
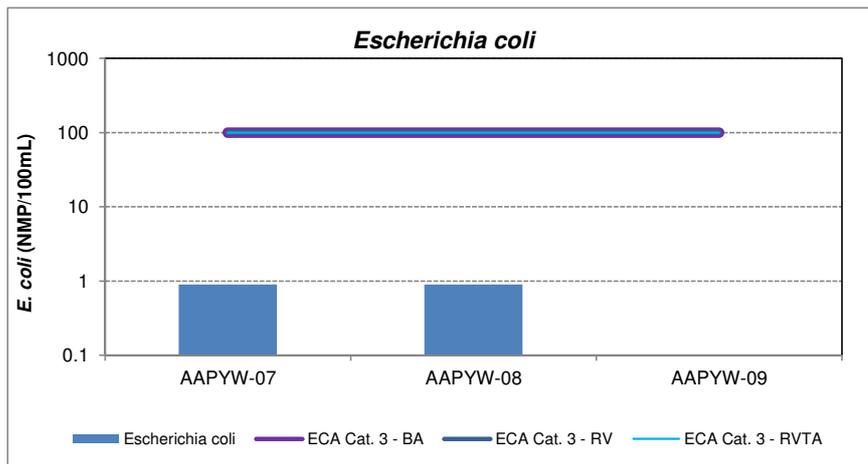
Col. Fecales, Col. Totales y E. coli - Fuente de Agua			FIGURA 17
	FECHA: Marzo, 2014	PROYECTO: Declaración de Impacto Ambiental Proyecto de Exploración Yahuarcocha		
	DIBUJADO POR: PA	Nro.: 53984	CLIENTE: Anglo American Perú S.A.	
REVISADO POR: CL	TAREA: 1

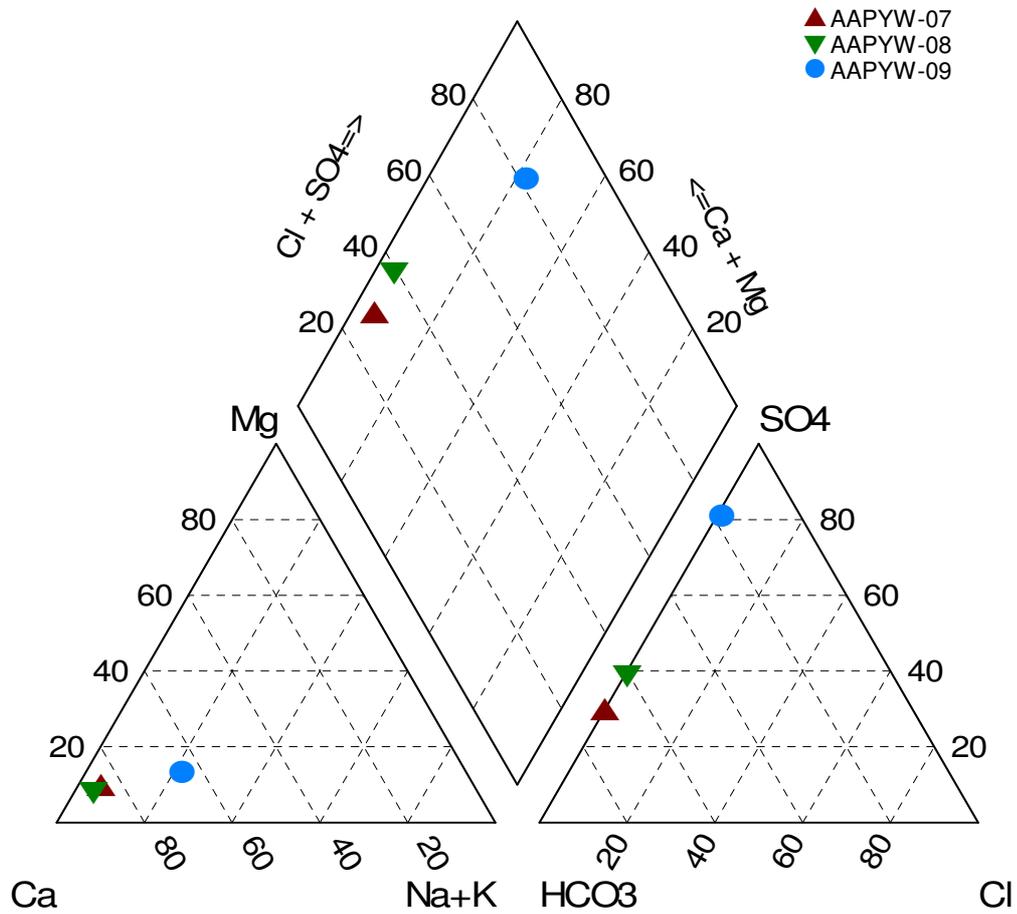
Diagrama Piper

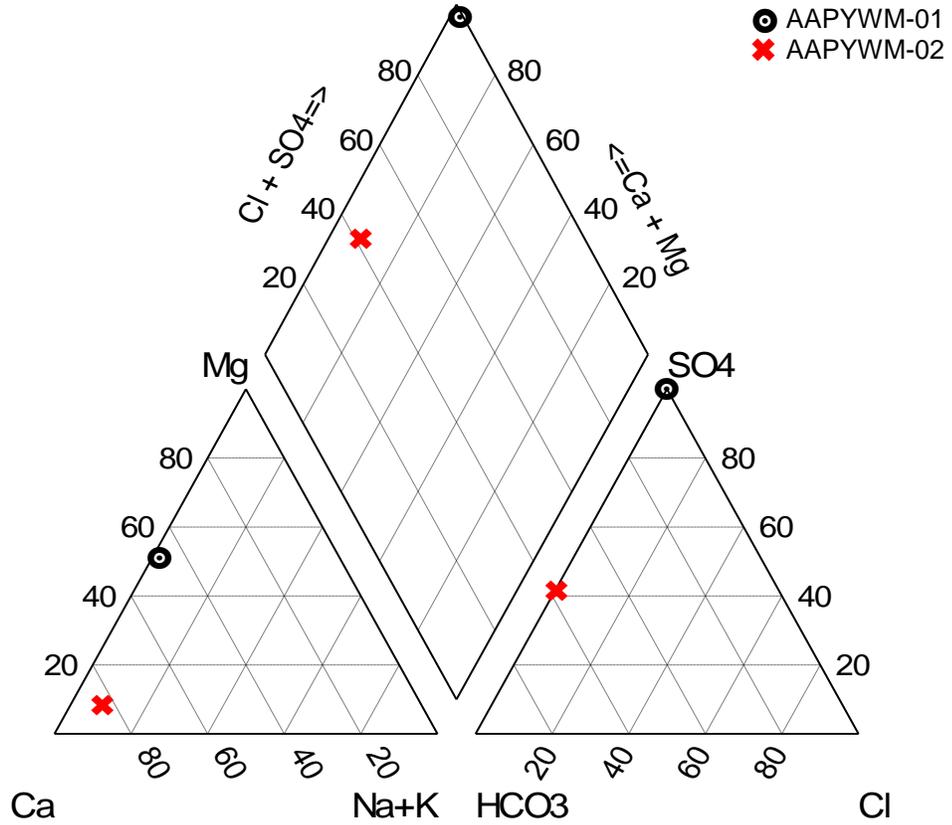
Diagrama Piper
