Barriga - Dall'Orto S.A. Ingenieros Consultores	Estudio Definitivo del Proyecto Rehabilitación y Mejoramiento de la Carretera Huaura-Sayán - Churín Tramo 3: Puente Tingo - Churín		
	DOCUMENTO: INFORME FINAL COMPONENTE IMPACTO AMBIENTAL	CODIGO: BD.559	REVISIÓN: 00	PÁG. 3-1

DESCRIPCIÓN DEL PROYECTO

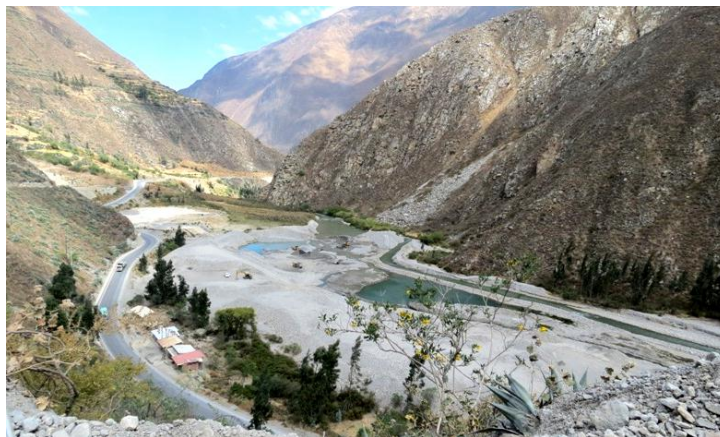
Se tiene previsto implementar una zona para instalarse y realizar estas actividades, en las inmediaciones de la Cantera Yanamayo; considerando que de acuerdo a las comunicaciones con la Comunidad de Nava, propietaria de la cantera, ellos están interesados en alquilar espacios.

Cantera Yanamayo. Propiedad de Comunidad Nava, sobre el Río Huaura.

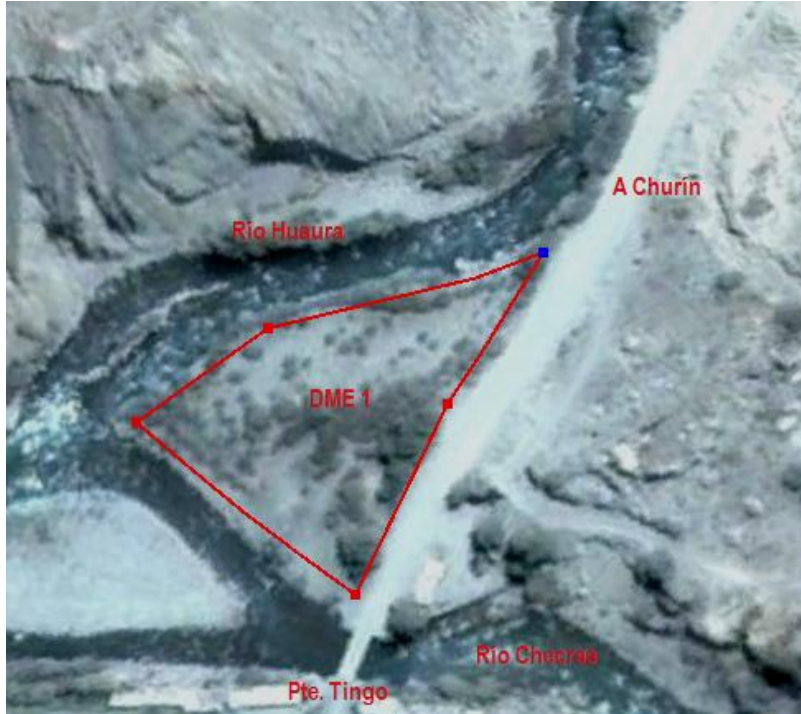
Ubicación de DME 1, confluencia del Río Huaura con su tributario Río Checras, frente al Puente Tingo. Propiedad de la Comunidad Campesina de Huacho.

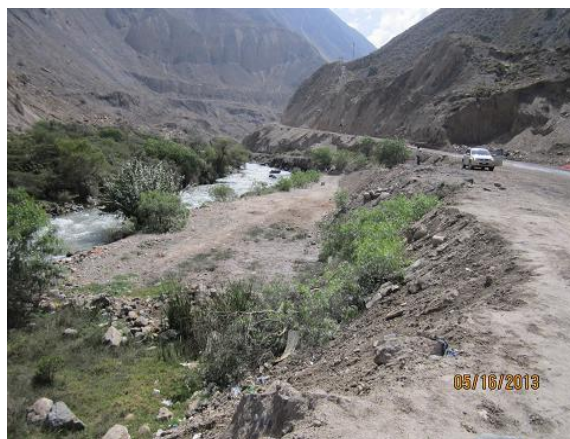
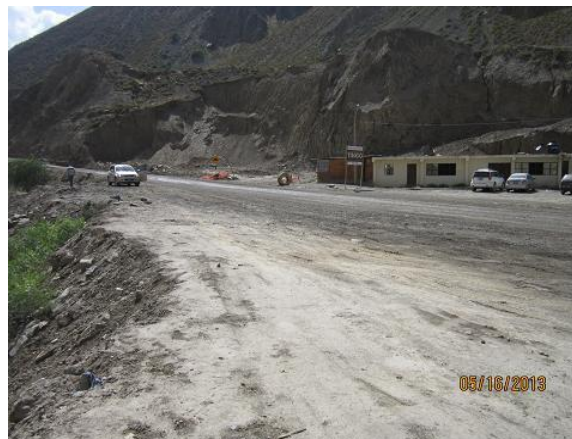
DME 2: Aproximadamente en el km 101+400, al lado izquierdo, Al frente de los Baños Tingo

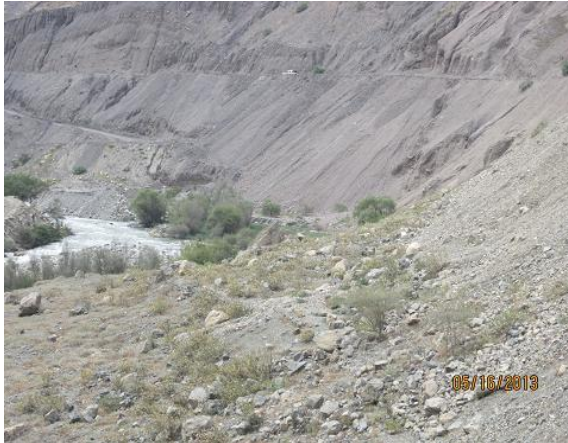
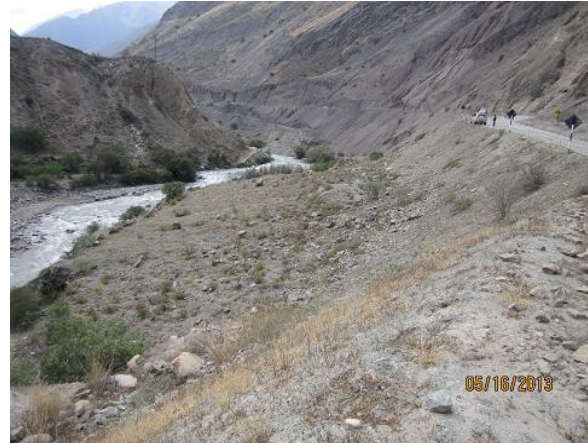
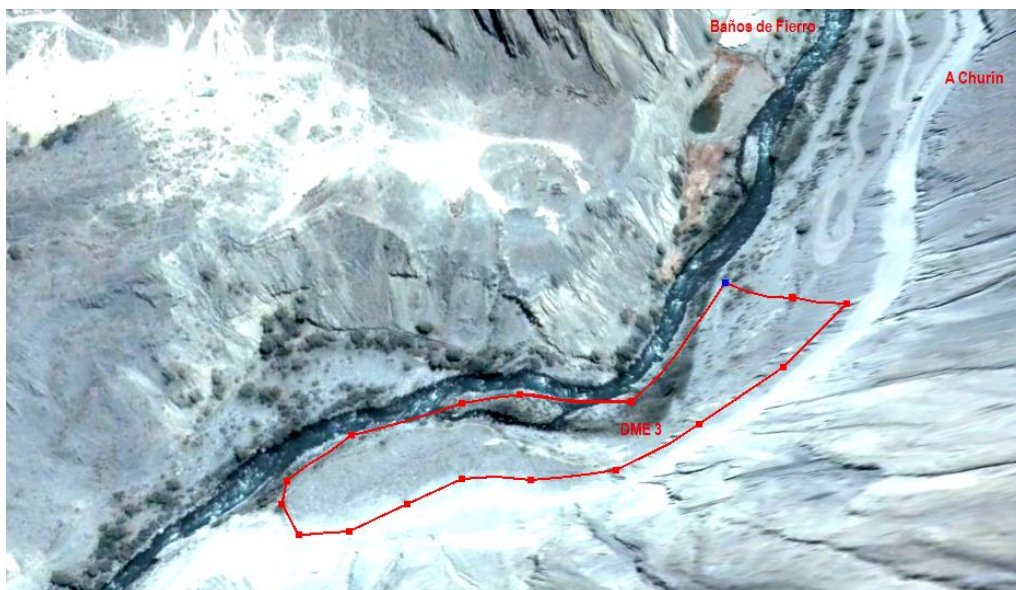
DME 3: Aproximadamente en el km 101+800, al lado izquierdo, a 500 m antes de llegar al acceso de los Baños de Fierro.

De la explicación ofrecida por los representantes de la Comunidad Campesina de Huacho, mencionan que las dos pequeñas islas en el Río Huaura son propiedad de su comunidad, por lo que realizando las protecciones adecuadas, podría ampliarse el área del DME 3.

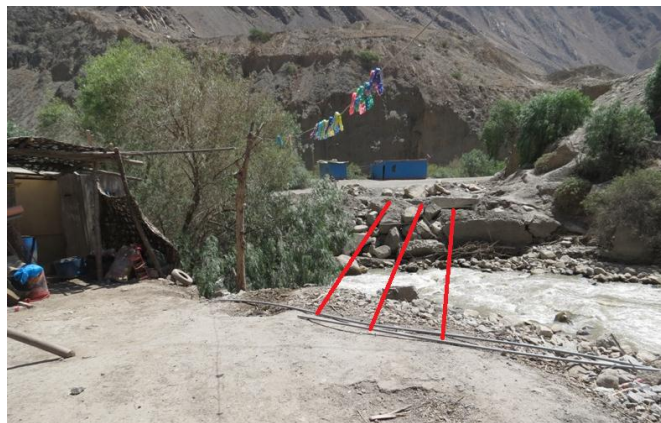
UBICACIÓN PROBABLE DEL PUENTE TEMPORAL EN REEMPLAZO AL PUENTE TINGO

Coordenada: 18L 0293188 / 8800673 / 2,150 msnm

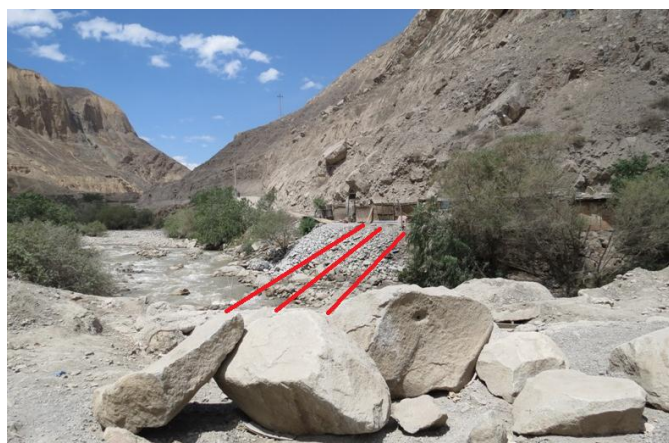
Margen Izquierda del Río Checras. Vista para posible ubicación de puente temporal mientras se construye el nuevo Puente Tingo. Tomado desde la posesión del Señor Isaí Granados Flores, quien menciona que esta área la usa para guardar vehículo, no cuenta con Título de Propiedad del lugar e indica que vive más de 20 años allí.

Coordenada 18L 02293170 / 880696 / 2,147 msnm

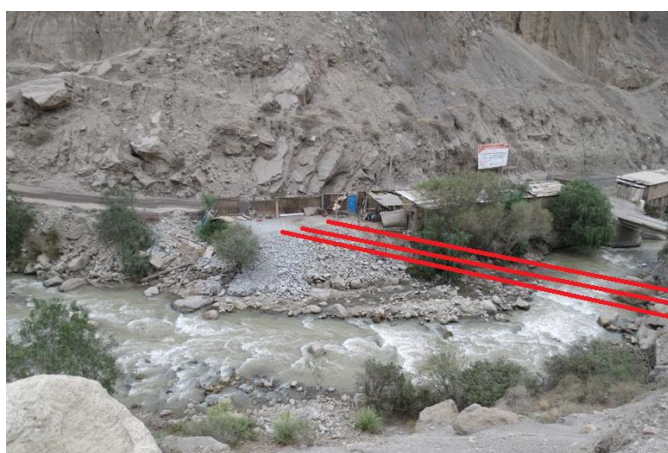
Margen derecha del Río Checras. Ubicación de probable ubicación del puente temporal en la salida del puente. Propiedad del terreno donde irá acceso es perteneciente a la Comunidad Campesina de Huacho. Su Presidente, el señor Félix Galarza y sus acompañantes expresaron que ofrecían su apoyo para las actividades necesarias para que se construya el nuevo Puente Tingo.

Vista desde lo alto, ambas márgenes, enfrente se ubica la margen izquierda y debajo la margen derecha del Río Checras, riberas ambas donde se podría apoyar el puente temporal, se indica dirección del mismo con las líneas rojas referenciales colocadas en la foto. Se observa que el acceso al puente temporal en la margen izquierda, deberá ampliarse, para el paso de vehículos de mayor octanaje. Por la margen derecha existe una zona amplia que puede servir de acceso.

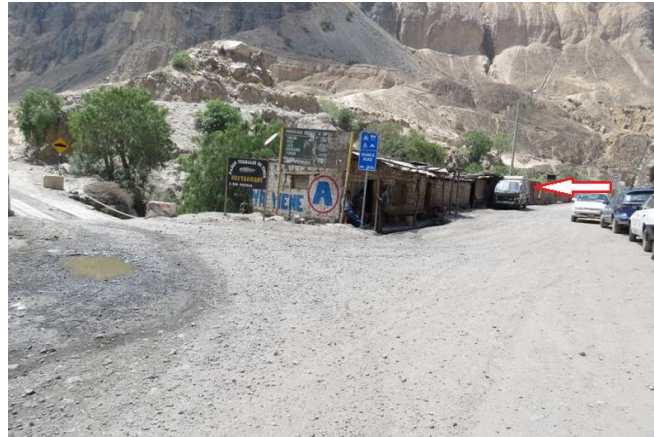
Coordenada 18L 0293188 /8800673 / 2,150 msnm

Vista desde el acceso al Puente Tingo. Se indica con la flecha la ubicación del lugar donde estaría el acceso al Puente Temporal, ubicado aproximadamente a 50 m del Puente Tingo. En el conjunto de viviendas precarias existentes, se tomó la información de que vive ahí unan sola familia por más de 20 años, originarios de la Comunidad Campesina de Tongos. No tiene título de propiedad. Se encuentran ubicados dentro de la faja marginal, área de protección de la ribera del río.

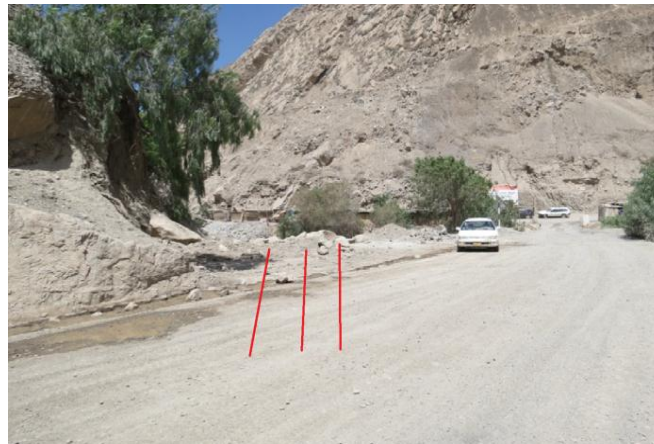
Salida de Acceso del Puente Temporal, ubicado por el lado derecho de la carretera existente.

Existe la probabilidad que se tenga que cortar el talud adyacente para dar más espacio al cruce del puente y tengan una salida amplia.

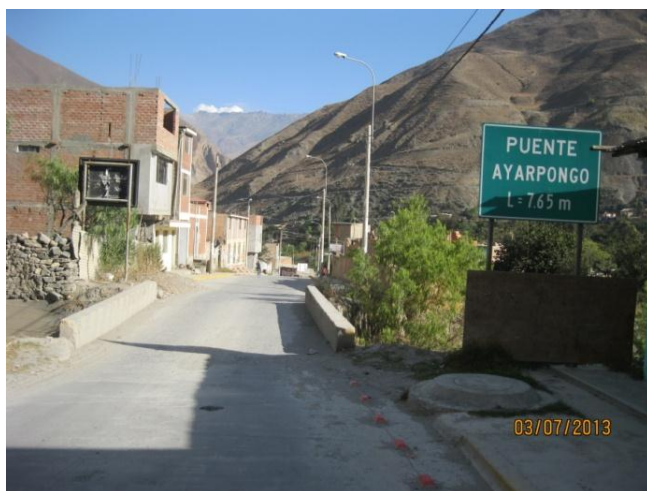
Vista de las limitaciones para desvío de tránsito, se requiere ocupar propiedad privada con demoliciones de muros que habría que reponer. El espacio es restringido para maniobras de tránsito pesado.

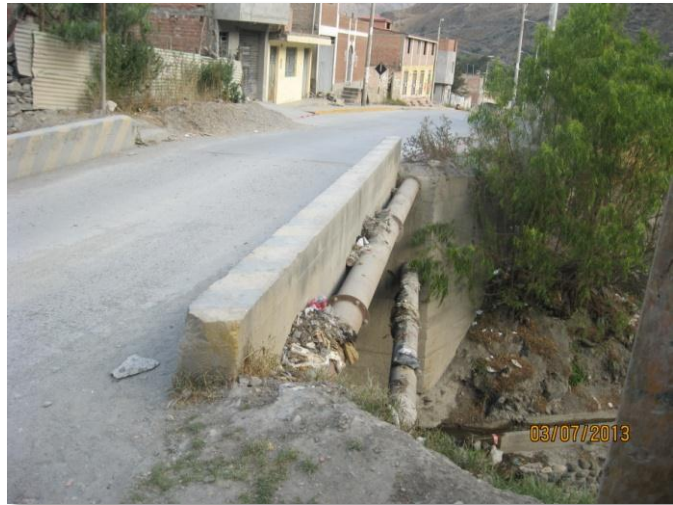
Vista de tuberías a darle mantenimiento, limpieza y pintura, también se aprecia el canalito de riego cuya bocatoma requiere rehabilitación. Durante la calzadura del estribo izquierdo se va afectar la bocatoma y canalito existente.
