**INFORME DEL PRIMER MONITOREO 2014 DE LA
CALIDAD DE AGUA SUPERFICIAL EN LA CUENCA
DEL RÍO CHILLÓN**

INFORME DEL PRIMER MONITOREO PARTICIPATIVO 2014 DE LA CALIDAD DE AGUA SUPERFICIAL EN LA CUENCA DEL RÍO CHILLÓN

INFORME TÉCNICO N° 111-2014-ANA-AAA.CF-ALA.CHRL/JLTV

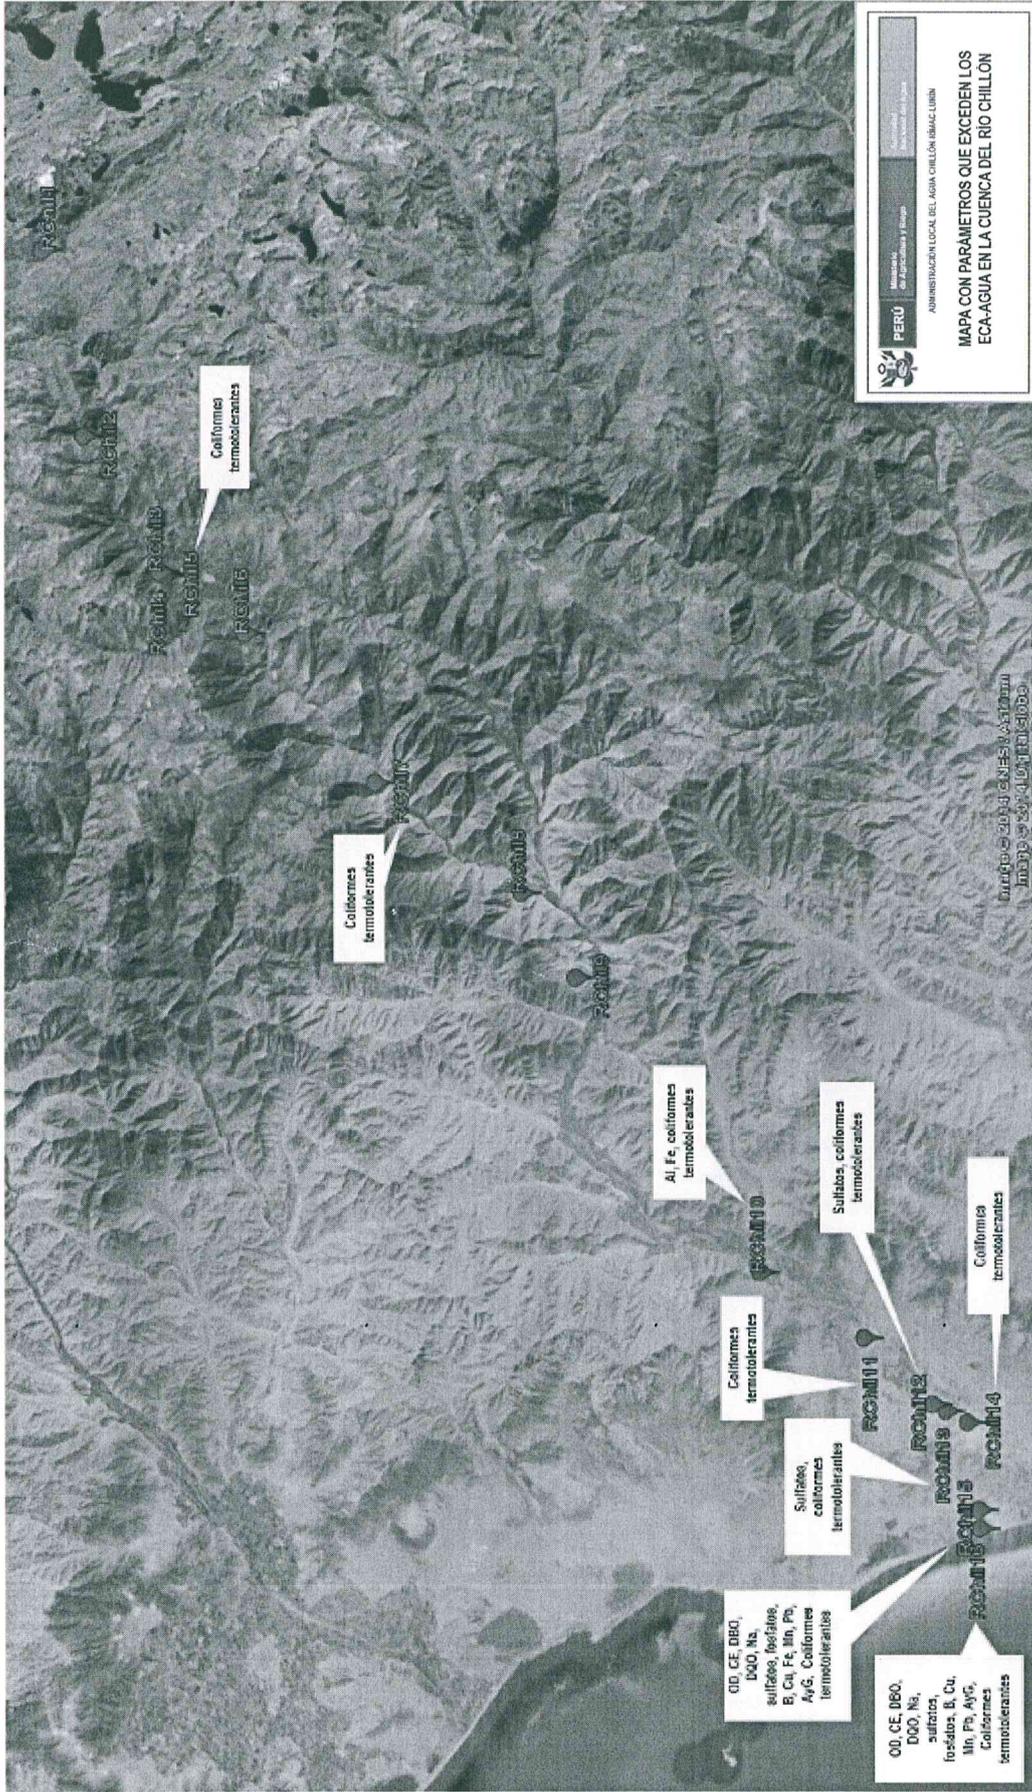
Figura N° 03: Mapa de Parámetros que exceden los ECA-Agua lo largo de la cuenca del río Chillón

De acuerdo a los resultados de la evaluación de la calidad del agua en la cuenca del río Chillón se evidencia lo siguiente:

En RChil10, RChil11, RChil12, RChil13, RChil14, RChil15 y RChil16, el parámetro coliformes termotolerantes exceden el valor máximo establecido en los ECA-Agua. Es probable que las fuentes contaminantes cercanas tengan influencia directa sobre los resultados obtenidos ya que es común observar gran cantidad de materia orgánica a lo largo de las riberas del río Chillón en la parte baja de la cuenca. De esta manera, es posible encontrar botaderos de residuos orgánicos cercanos a los puntos RChil11, RChil14 y RChil16; además es posible ubicar un vertimiento industrial próximo a RChil13 y un vertimiento doméstico cercano a RChil15 (Fuente: I.T. N° 011-2012-ANA-DGCRH/MASS).

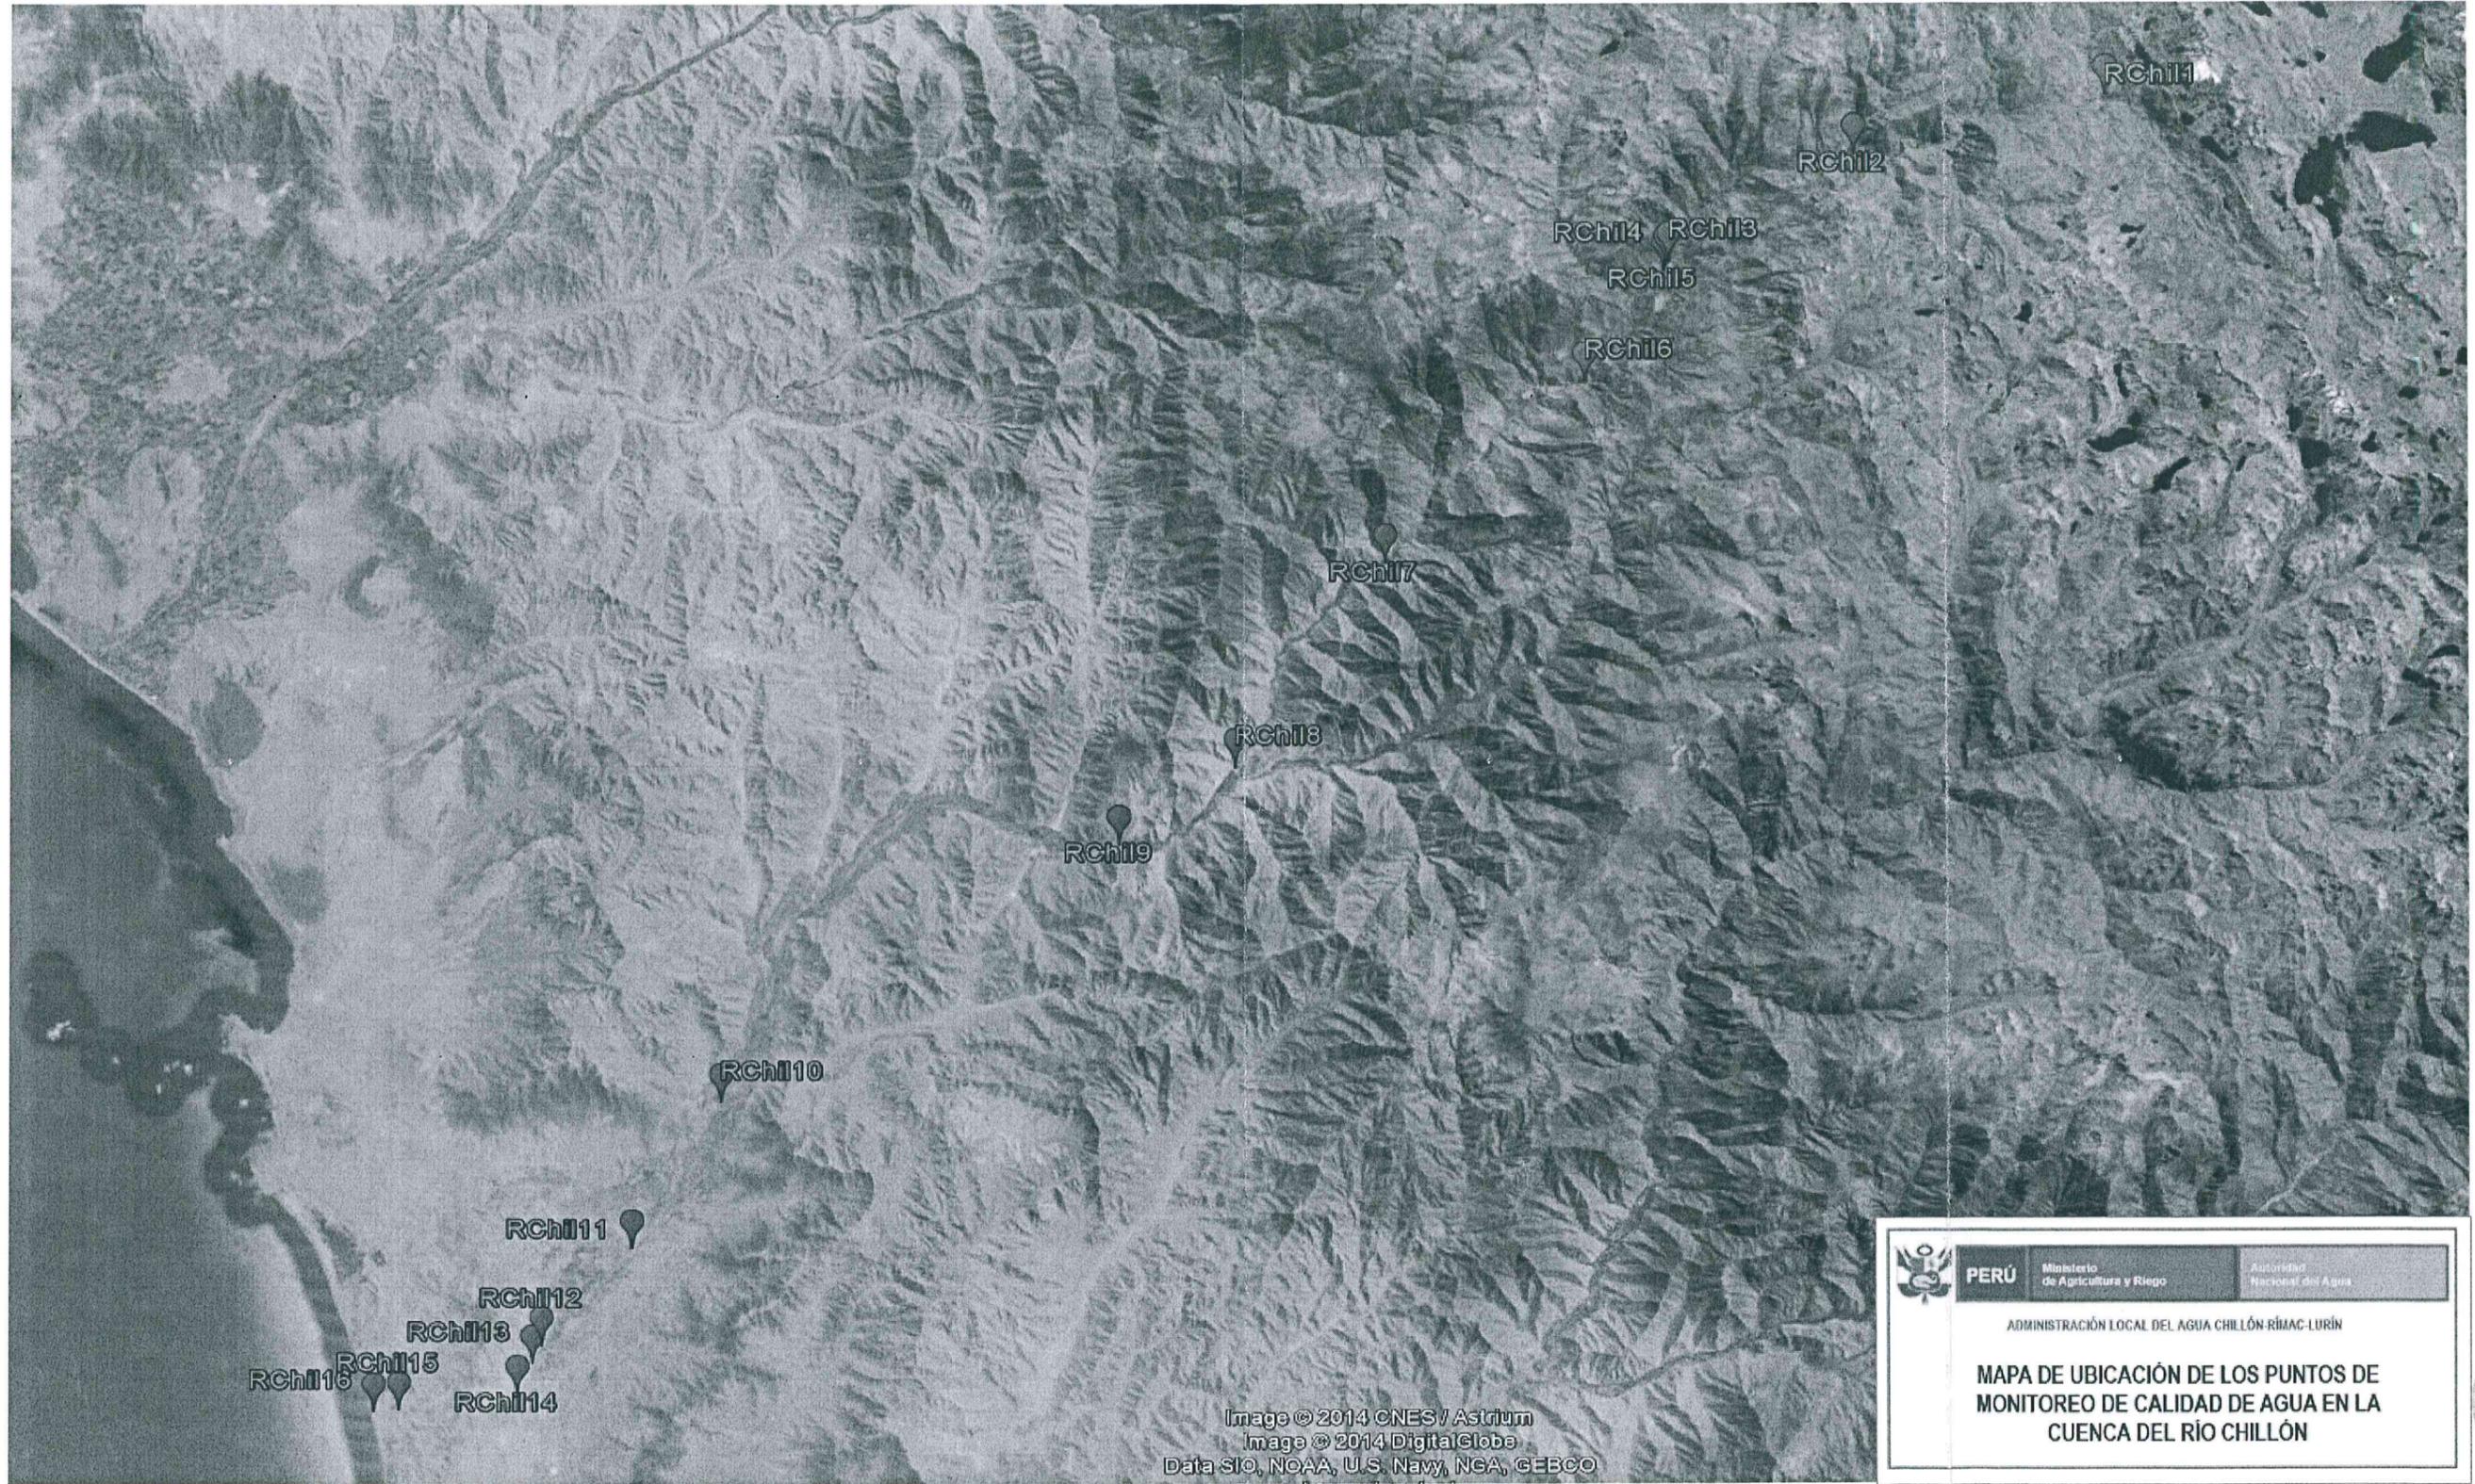
Anexo N° 02: Mapa de ubicación de los puntos de monitoreo en la cuenca del río Chillón

Se presenta la descripción de los dieciséis (16) puntos de monitoreo establecidos en la cuenca del río Chillón (Ver Anexo N°02):

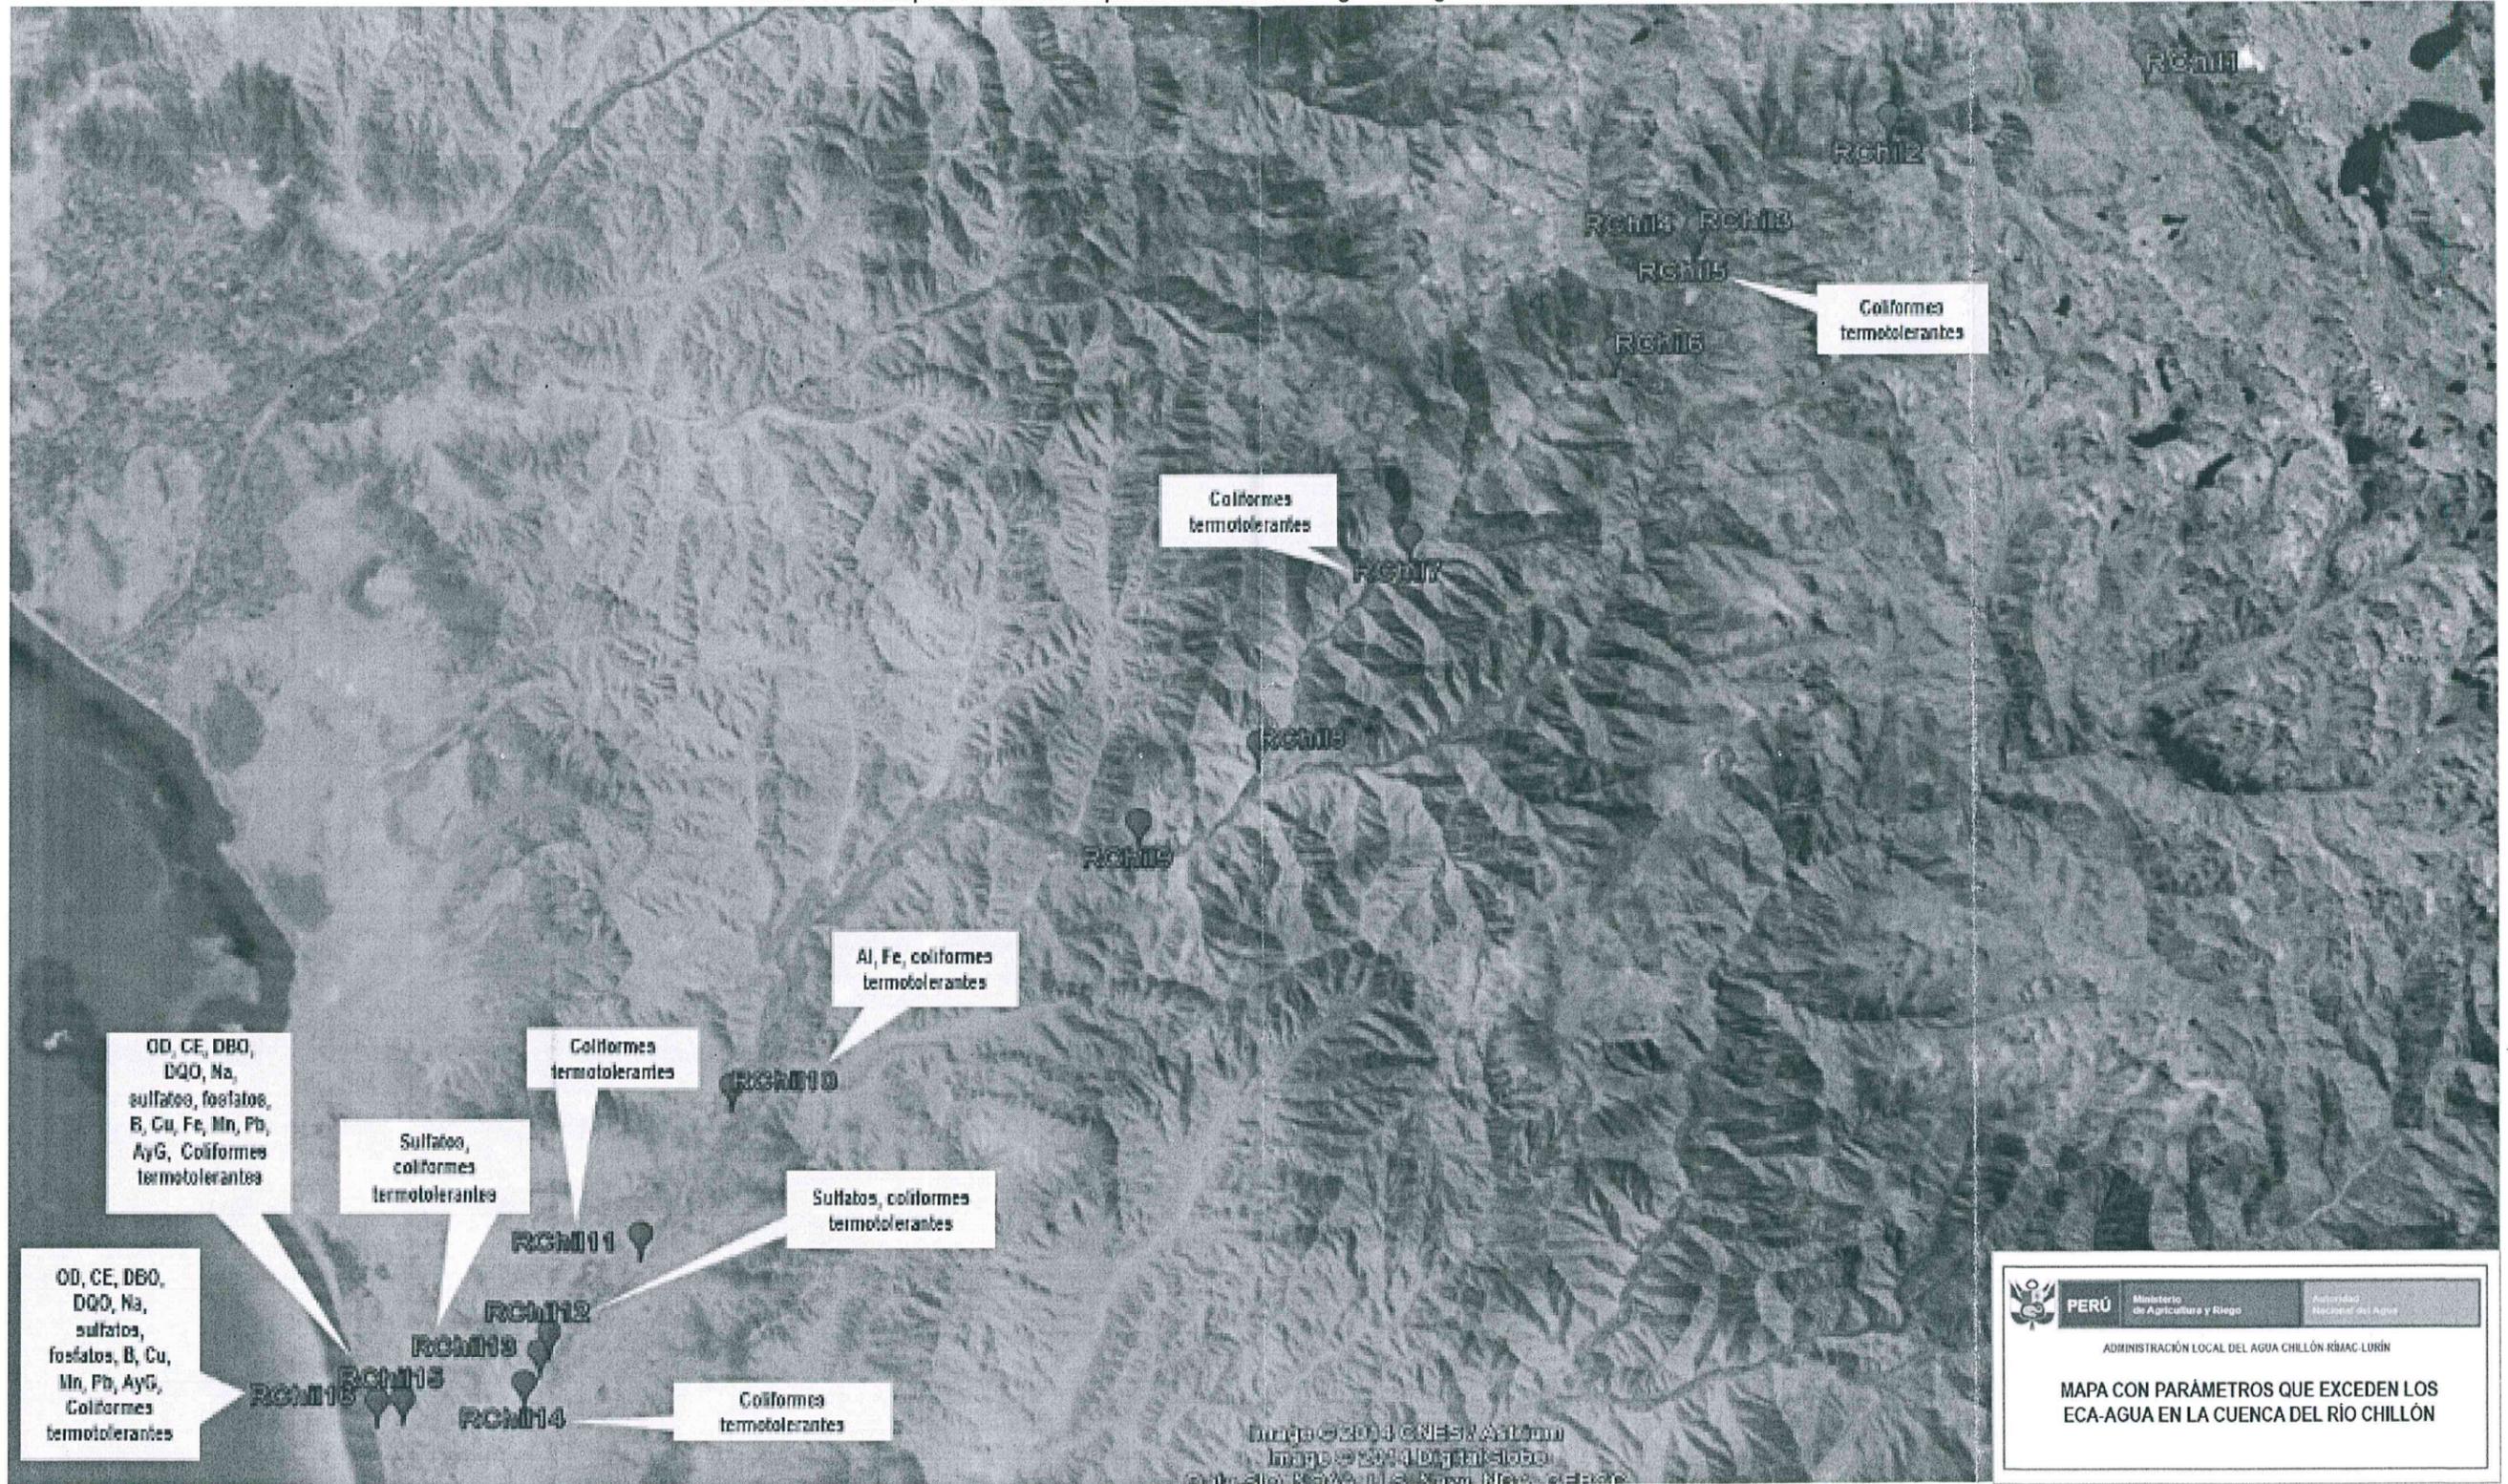
Anexo N° 02: Mapa de Parámetros que exceden los ECA-Agua lo largo de la cuenca del río Chillón

A continuación se presentan los resultados de la evaluación de la calidad de agua en los puntos de monitoreo cuyos parámetros analizados no cumplen con el valor del ECA-Agua correspondiente (Ver Anexo N° 02)

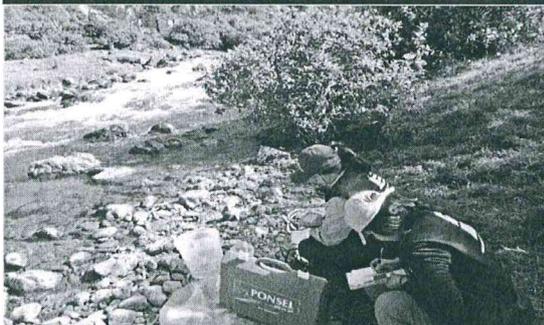
En RChil5, el valor del parámetro coliformes termotolerantes (13000 NMP/100mL) sobrepasa el valor establecido en los ECA-Agua (2000 NMP/100mL), siendo un indicador del impacto en la calidad del agua del río Chillón, debido a la presencia cercana de fuentes contaminantes tales como aguas residuales domésticas provenientes de la localidad de Obrajillo. (Fuente: I.T. N° 011-2012-ANA-DGCRH/MASS). En RChil7, la concentración de coliformes termotolerantes (2200 NMP/100mL) se encuentra por encima del límite establecido (2000 NMP/100mL).

Foto N° 05: RChil5, Río Chillón, aprox. 100 m. aguas debajo de la Quebrada Putura.

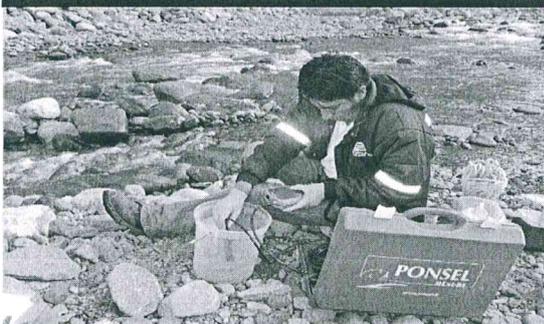
Los puntos RChil5 y RChil7 no cumplen con el valor máximo establecido en los ECA-Agua para el parámetro coliformes termotolerantes, lo que podría ser un indicador de la presencia de fuentes contaminantes tales como aguas residuales cercanas a dichos puntos.

Foto N° 07: RChil7, Río Chillón, 50 m. aguas debajo de la confluencia de la Quebrada Moquegua (MD) y del poblado Cocucha.

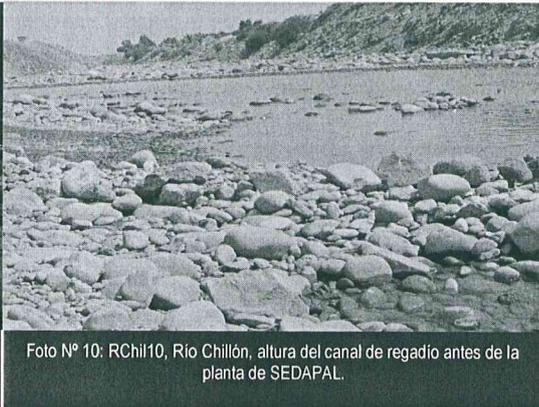
En RChil10, las concentraciones de aluminio y hierro sobrepasan los límites establecidos en los ECA-Agua; además en RChil15, la concentración de hierro también se encuentra elevada; esto se debería a la erosión natural y procesos geodinámicos que existen en la cuenca alta, que con la presencia de lluvia y topografía accidentada, favorece el transporte de partículas en suspensión de los metales por escorrentía hacia el río Chillón. En RChil15, la concentración de hierro también se encuentra elevada.

Foto N° 10: RChil10, Río Chillón, altura del canal de regadío antes de la planta de SEDAPAL.

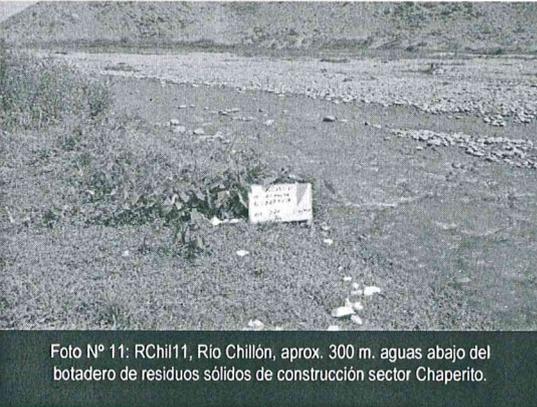
Foto N° 11: RChil11, Río Chillón, aprox. 300 m. aguas abajo del botadero de residuos sólidos de construcción sector Chaperito.

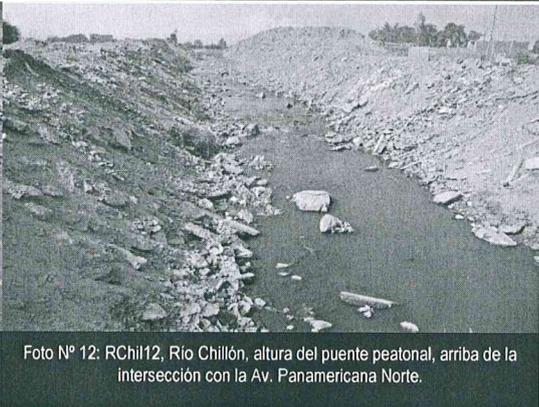
En RChil12, RChil13, RChil15 y RChil16, los valores del parámetro sulfatos sobrepasan lo establecido en los ECA-Agua. En aguas naturales, como las del río Chillón, el contenido de sulfatos es muy variable, sin embargo en los puntos mencionados, los valores sobrepasan el límite establecido, lo que podría tener su origen en su amplia distribución en la naturaleza o en contaminación producida por aguas residuales industriales. Aunque el contenido de sulfato en las aguas no suele presentar problemas para el consumo humano, contenidos superiores a los 300 mg/l (riego) o 500 mg/L (bebida)

Foto N° 12: RChil12, Río Chillón, altura del puente peatonal, arriba de la intersección con la Av. Panamericana Norte.

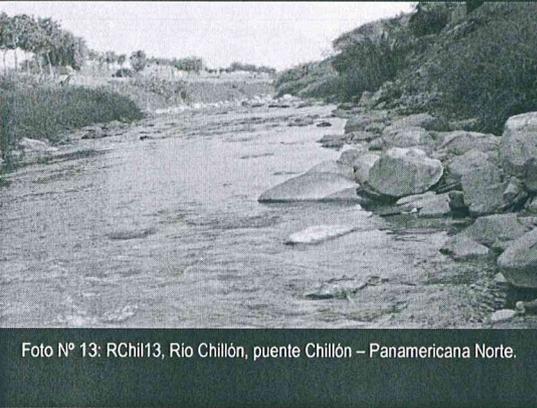
Foto N° 13: RChil13, Río Chillón, puente Chillón – Panamericana Norte.

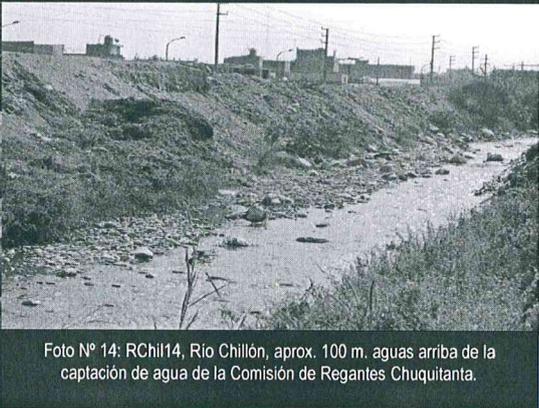
Foto N° 14: RChil14, Río Chillón, aprox. 100 m. aguas arriba de la captación de agua de la Comisión de Regantes Chuquitanta.

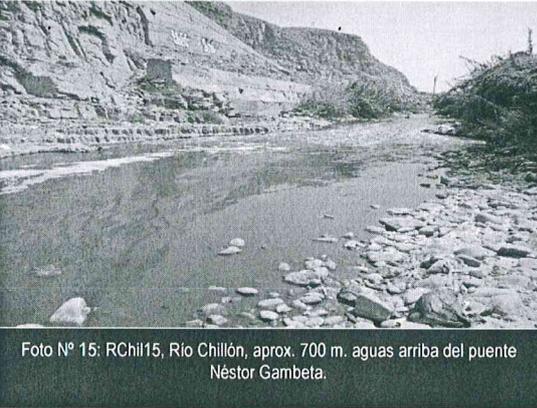
En RChil15 y RChil16, los parámetros físicos oxígeno disuelto (O.D.), conductividad eléctrica (C.E), demanda bioquímica de oxígeno (DBO) y demanda química de oxígeno (DQO) no cumplen con los valores establecidos de acuerdo a los ECA-Agua.

En los puntos RChil15 y RChil16 se observó gran cantidad de materia orgánica en descomposición; además existen fuentes contaminantes: botaderos de residuos orgánicos, así como un vertimiento de aguas residuales domésticas, ambos ubicados en el distrito de Ventanilla (Fuente: I.T. N° 011-2012-ANA-DGCRH/MASS).

Foto N° 15: RChil15, Río Chillón, aprox. 700 m. aguas arriba del puente Néstor Gambeta.

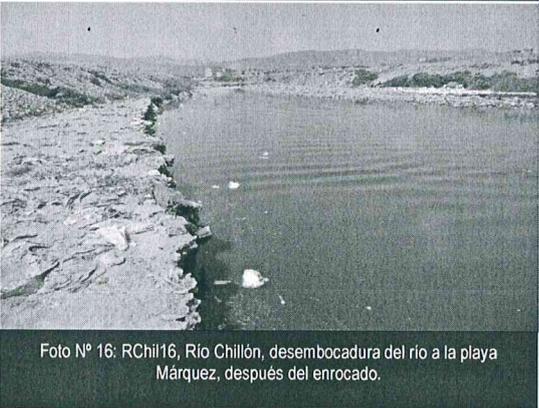
Foto N° 16: RChil16, Río Chillón, desembocadura del río a la playa Márquez, después del enrocado.
