INFORME DE SUPERVISIÓN N° 00122-2022-OEFA/DSEM-CHID

ASUNTO : Resultados de la supervisión realizada a las Playas Chorrillos (Barranca), Puerto Supe (Barranca), Caleta Vidal (Huacho) y Albuferas – Los Viños (Huacho).

REFERENCIA : Expediente N° 0013-2022-DSEM-CHID

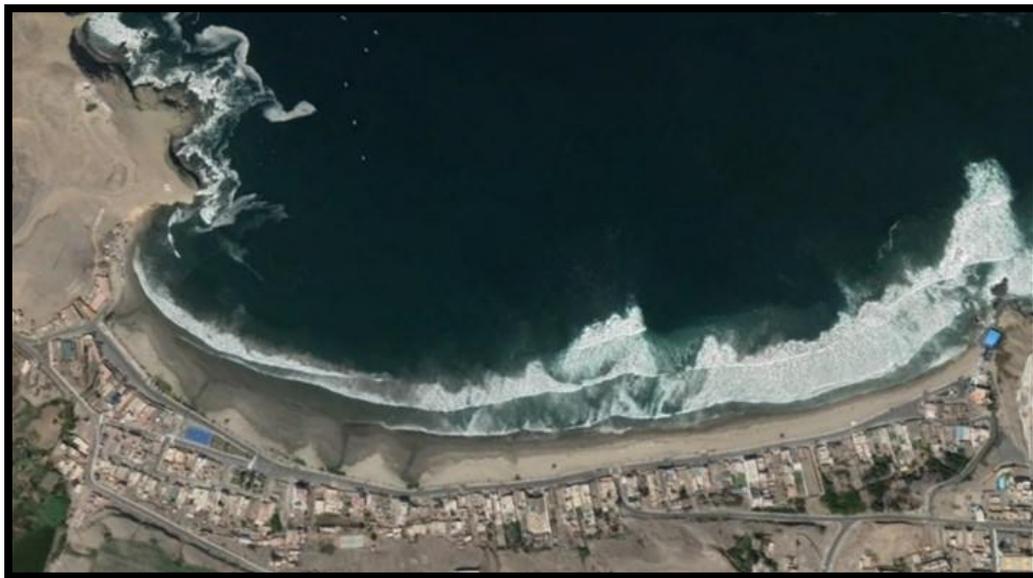
Imagen N° 1.
Ubicación de la playa Chorrillos

Lugar	Coordenadas: WGS84 18L			Descripción
	Norte	Este	Altitud	
Playa Chorrillos (Barranca)	8809099	197697	0	Playa ubicada en la ciudad de Barranca.

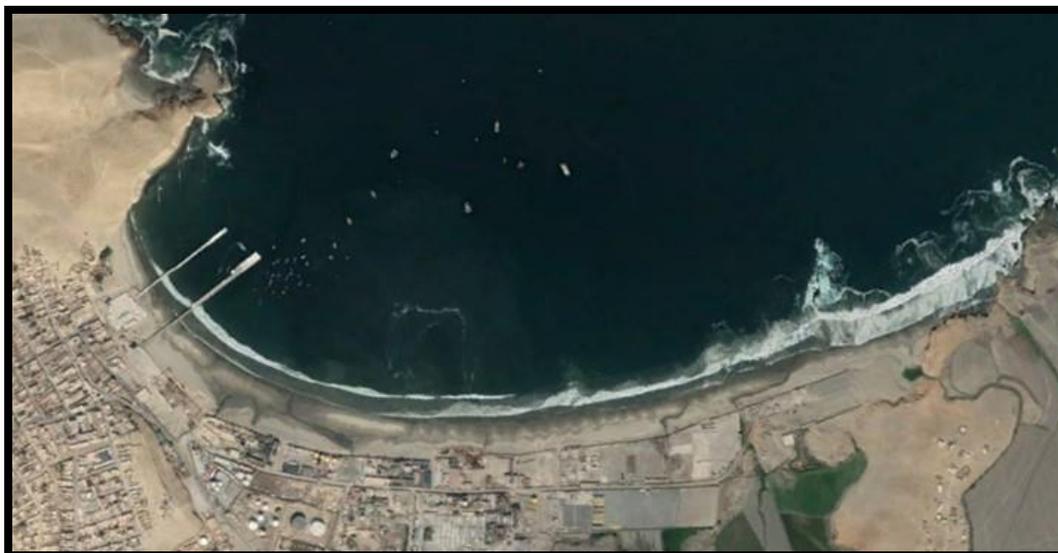
Imagen N° 2.
Ubicación de la playa Puerto Supe

29. Se recorrió la playa de Puerto Supe (Barranca), donde no se identificó presencia de hidrocarburos, en la superficie de la franja intermareal y supramareal, de la playa mencionada. De igual forma, no se identificó organolépticamente presencia de hidrocarburos sobre la superficie el agua.
30. Se identificó embarcaciones pesqueras (bolicheras), acoderadas frente al muelle de la Empresa Nacional de Puertos S.A. (en lo sucesivo, **ENAPU**). Es preciso indicar que en el área de la playa Puerto Supe se desarrollan diferentes actividades industriales, tal es el caso de plantas de procesamiento de recursos hidrobiológicos (plantas pesqueras); así como un terminal de almacenamiento de combustible (Terminal Supe).

Lugar	Coordenadas: WGS84 18L			Descripción
	Norte	Este	Altitud	
Playa Puerto Supe (Barranca)	8804889	199843	0	Playa ubicada en la ciudad de Puerto Supe.

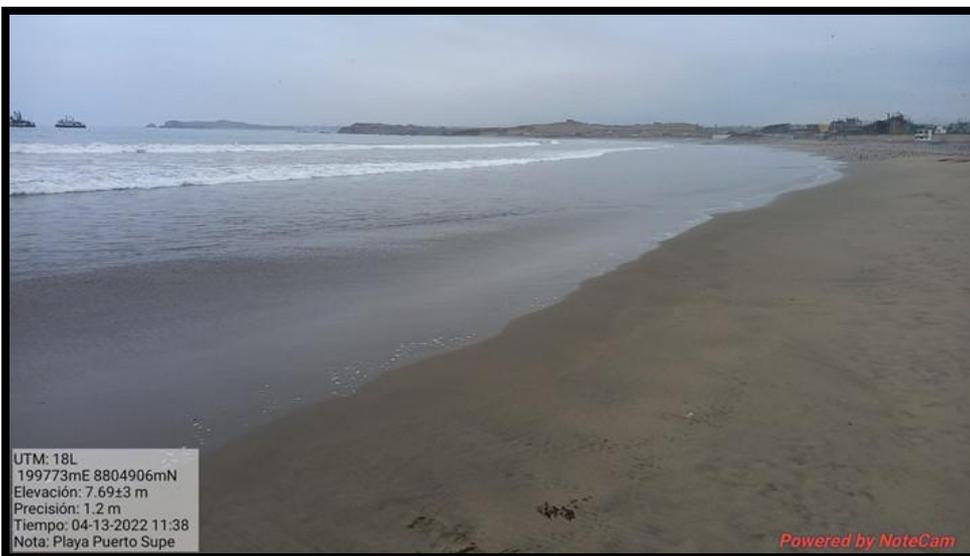
Fotografía N° 4.
Puerto Supe

UTM: 18L
199773mE 8804906mN
Elevación: 7.69±3 m
Precisión: 1.2 m
Tiempo: 04-13-2022 11:38
Nota: Playa Puerto Supe

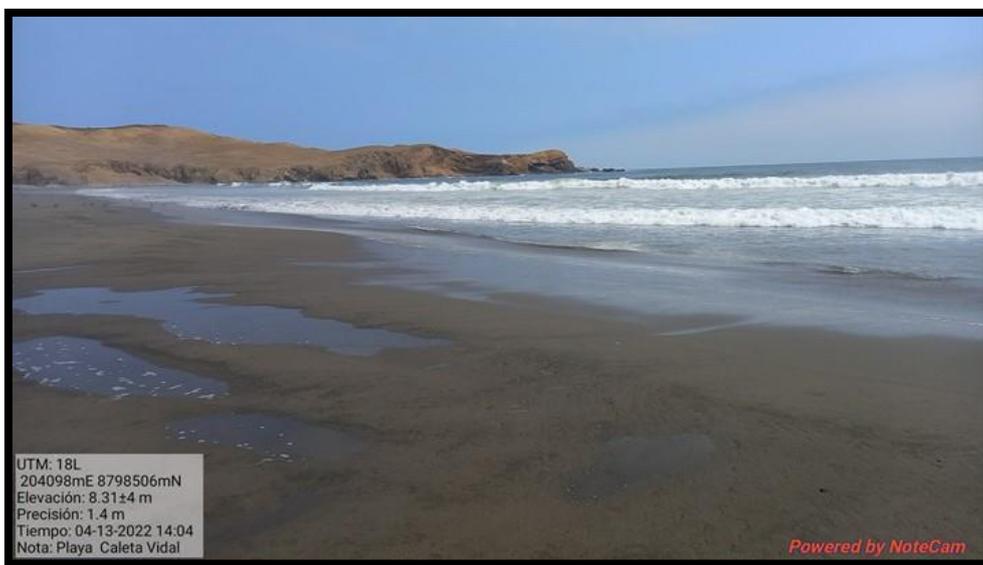
Fotografía N° 5.
Playa Caleta Vidal

UTM: 18L
204098mE 8798506mN
Elevación: 8.31±4 m
Precisión: 1.4 m
Tiempo: 04-13-2022 14:04
Nota: Playa Caleta Vidal

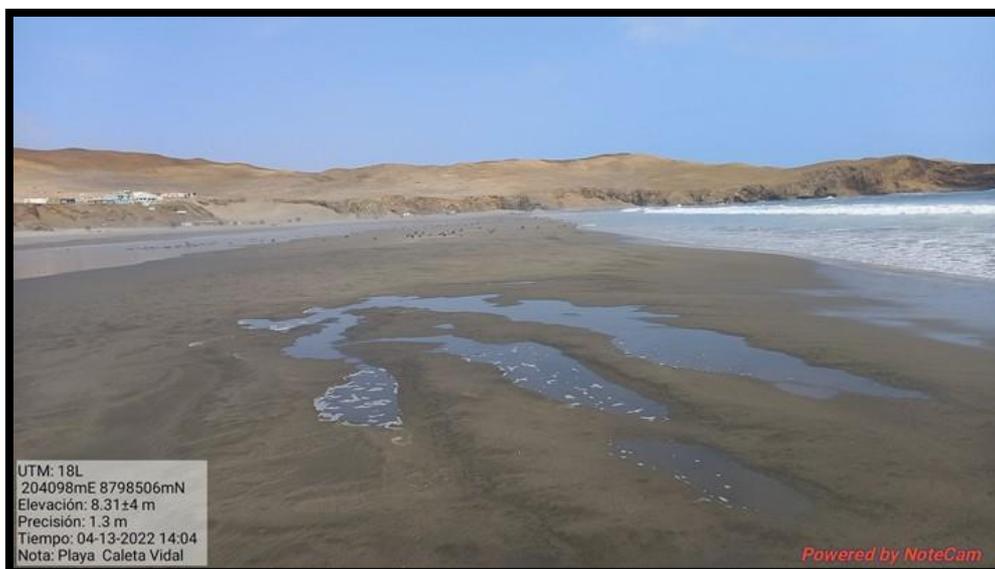
Fotografía N° 6.
Playa Caleta Vidal

UTM: 18L
 204098mE 8798506mN
 Elevación: 8.31±4 m
 Precisión: 1.3 m
 Tiempo: 04-13-2022 14:04
 Nota: Playa Caleta Vidal

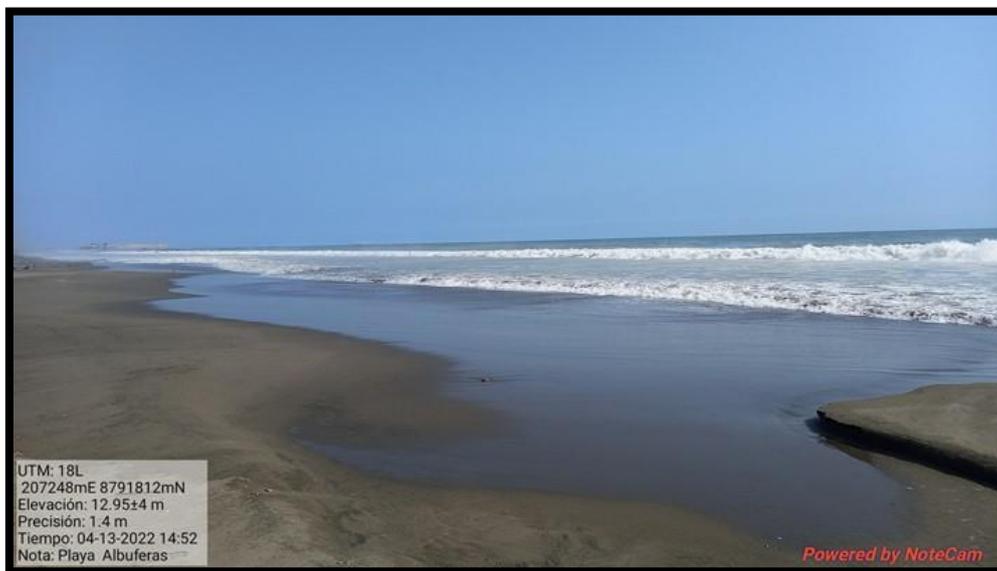
Fotografía N° 7.
Playa Albuferas – Los Viños

UTM: 18L
207248mE 8791812mN
Elevación: 12.95±4 m
Precisión: 1.4 m
Tiempo: 04-13-2022 14:52
Nota: Playa Albuferas

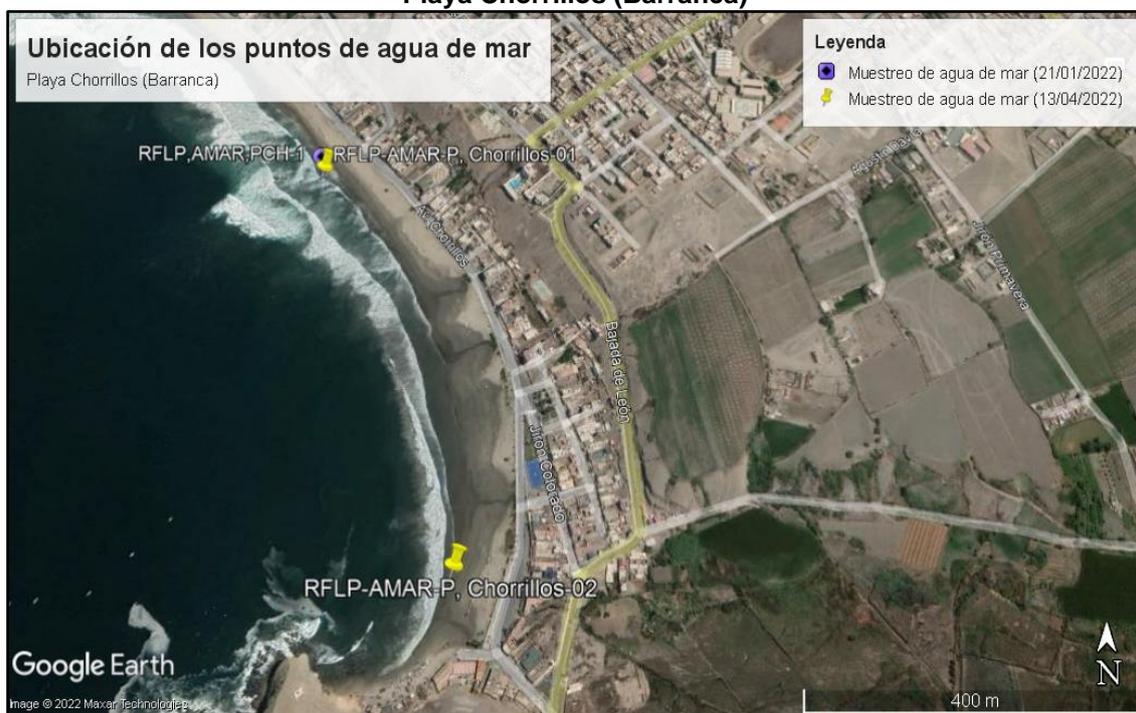
Imagen N° 5. Ubicación de los puntos de muestreo de agua de mar Playa Chorrillos (Barranca)

37. Asimismo, se presenta a continuación, un mapa de la distribución y ubicación de los puntos de muestreo de agua de mar:

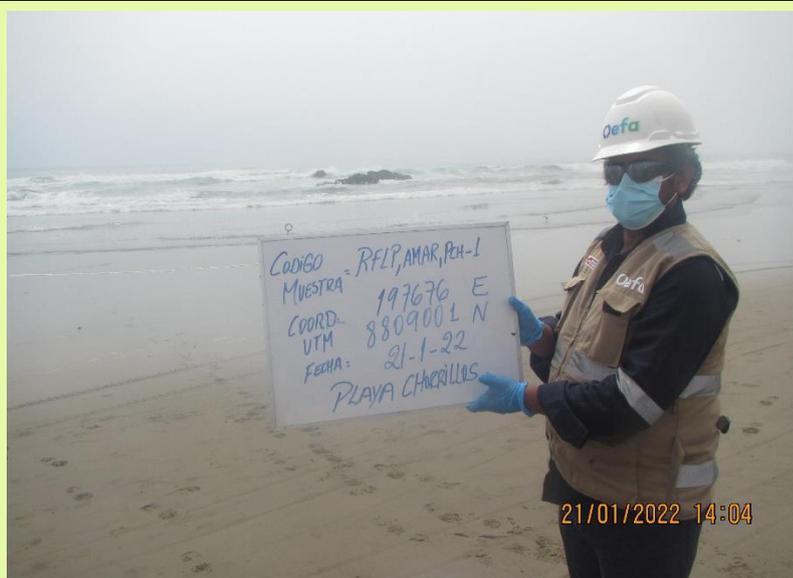
RFLP-AMAR,PCH-1

- En la fotografía se muestra al supervisor de OEFA realizando la toma de muestra del punto RFLP,AMAR,PCH-1.
- Ubicado en la playa Chorrillos - Barranca, parte central de la playa.

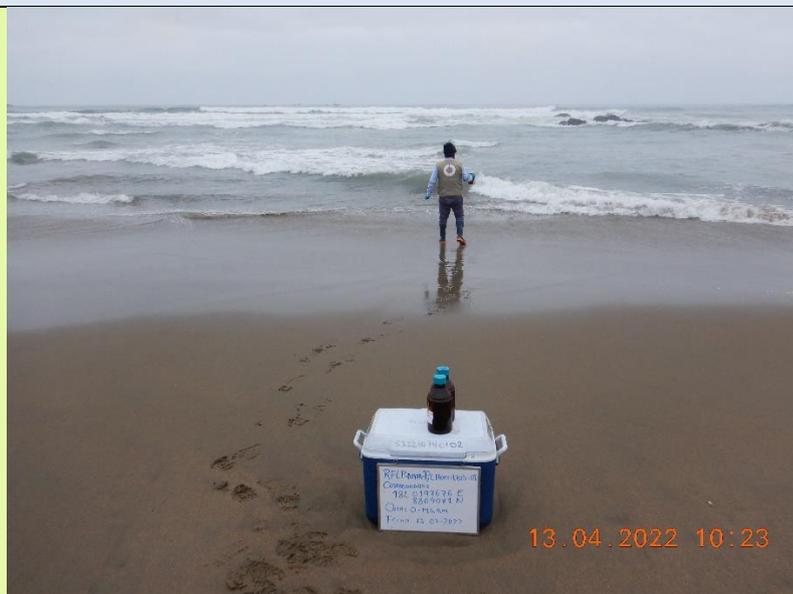
RFLP-AMAR-P, Chorrillos-01

- En la fotografía se muestra al supervisor de OEFA realizando la toma de muestra del punto RFLP-AMAR-P, Chorrillos-01.
- Ubicado en la playa Chorrillos - Barranca, parte central de la playa.

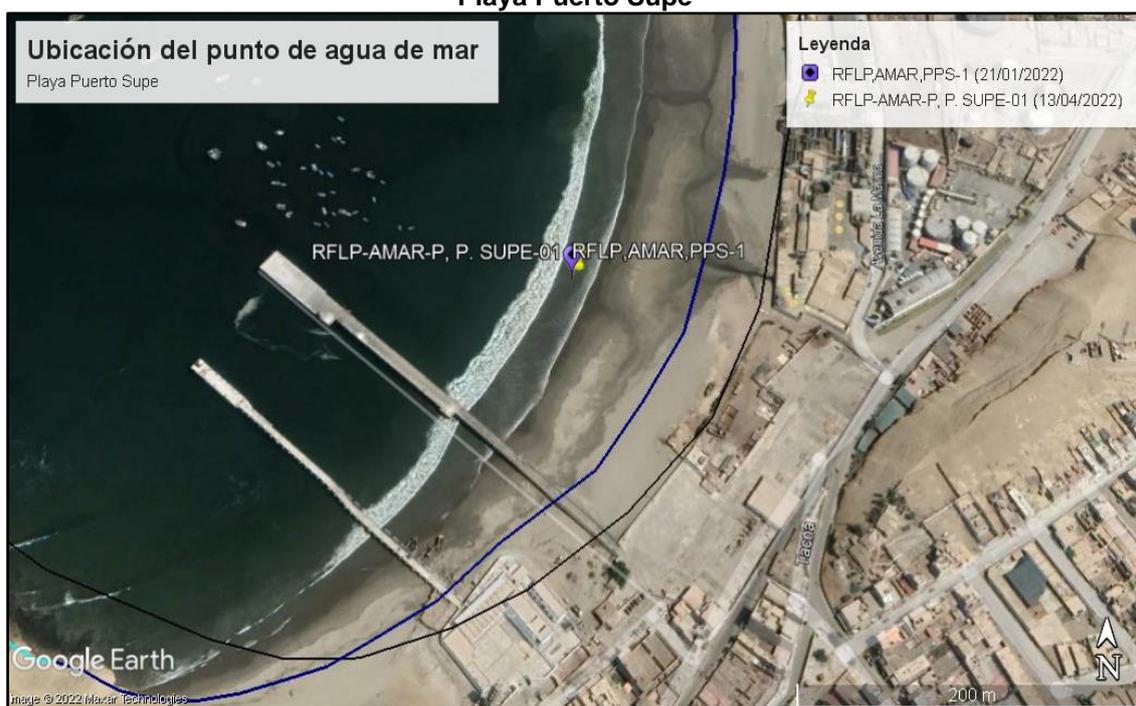
**Imagen N° 8. Ubicación de los puntos de muestreo de agua de mar
Playa Puerto Supe**

59. Asimismo, se presenta a continuación un mapa de ubicación de los puntos de muestreo de agua de mar, realizado en Playa Puerto Supe:

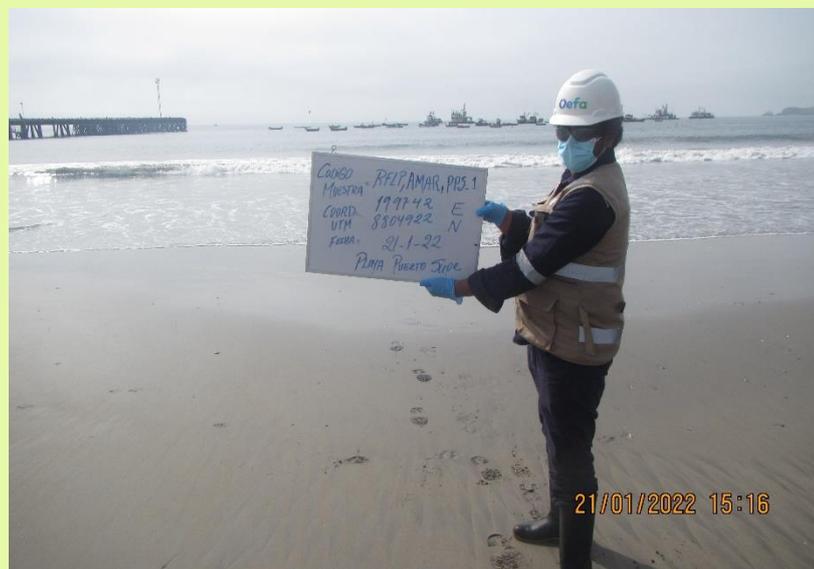
RFLP,AMAR,PPS-1

- En la fotografía se muestra al supervisor de OEFA realizando la toma de muestra del punto RFLP,AMAR,PPS-1.
- Ubicado en la playa Puerto Supe parte central de la playa.

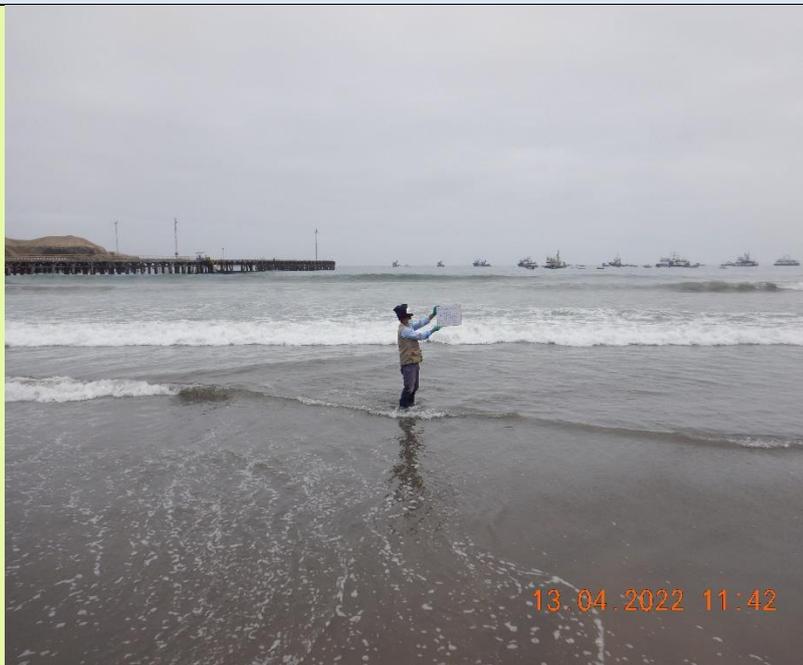
RFLP-AMAR-P, P. SUPE-01

- En la fotografía se muestra al supervisor de OEFA realizando la toma de muestra del punto RFLP-AMAR-P, P. SUPE-01.
- Ubicado en la playa Puerto Supe parte central de la playa.

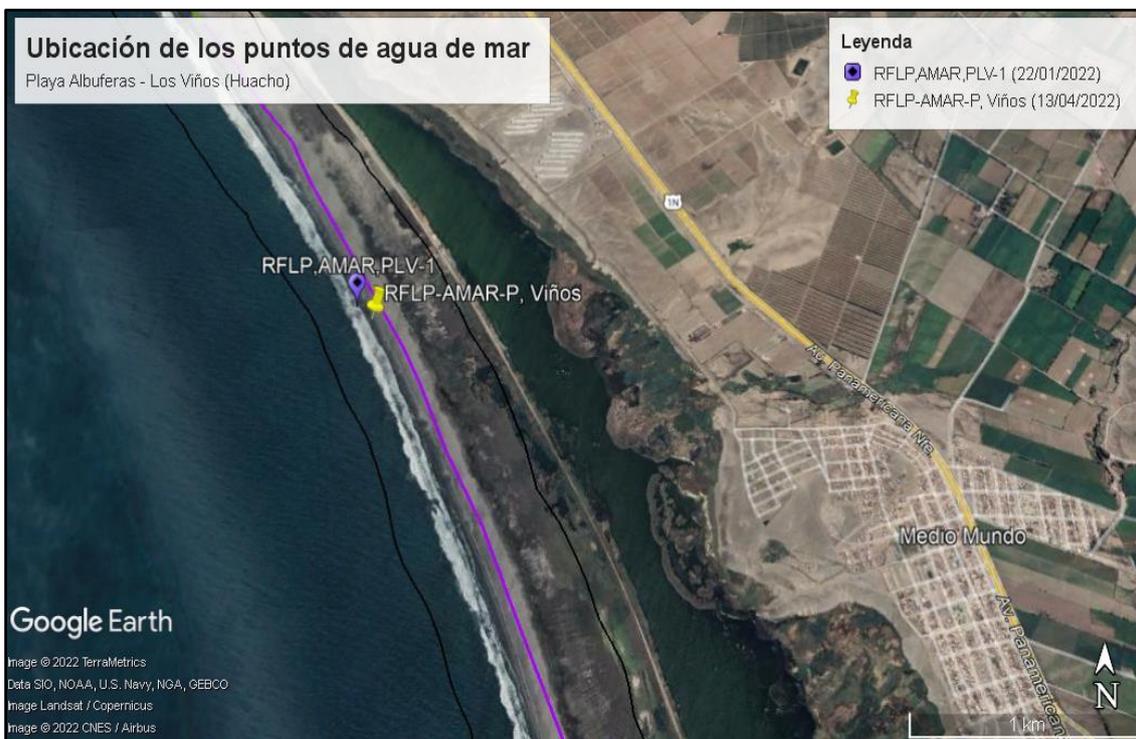
Imagen N° 14. Ubicación de los puntos de muestreo de agua de mar Playa Albuferas – Los Viños (Huacho)

101. Asimismo, se presenta a continuación un mapa de ubicación del punto de muestreo de agua de mar realizado en la Playa Albuferas – Los Viños:

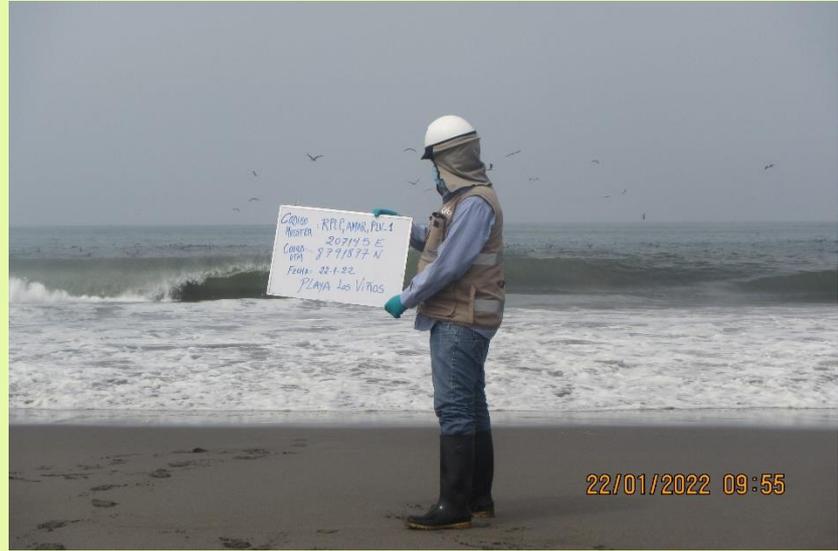
RFLP,AMAR,PLV-1

- En la fotografía se muestra al supervisor de OEFA realizando la toma de muestra del punto RFLP,AMAR,PLV-1.
- Ubicado en la playa Albuferas – Los Viños parte central de la playa.

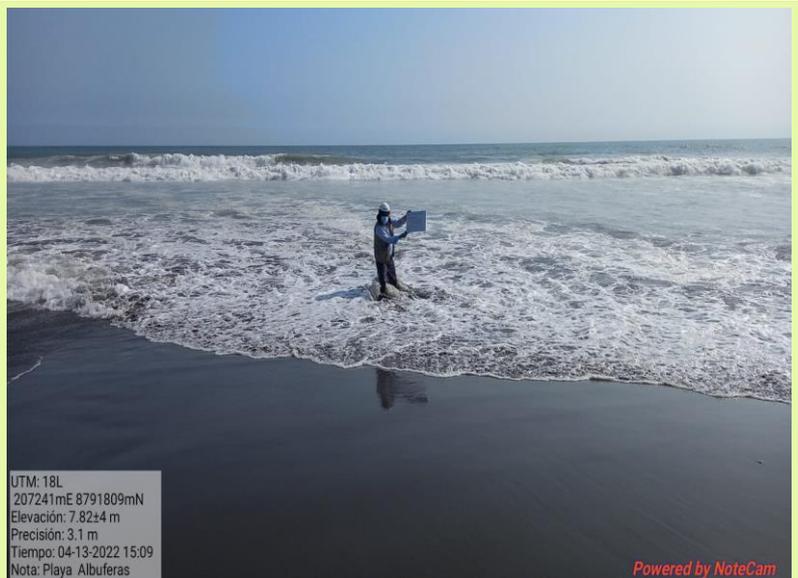
- En la fotografía se muestra al supervisor de OEFA realizando la toma de muestra del punto RFLP-AMAR-P, Viños
- Ubicado en la playa Albuferas – Los Viños parte central de la playa.

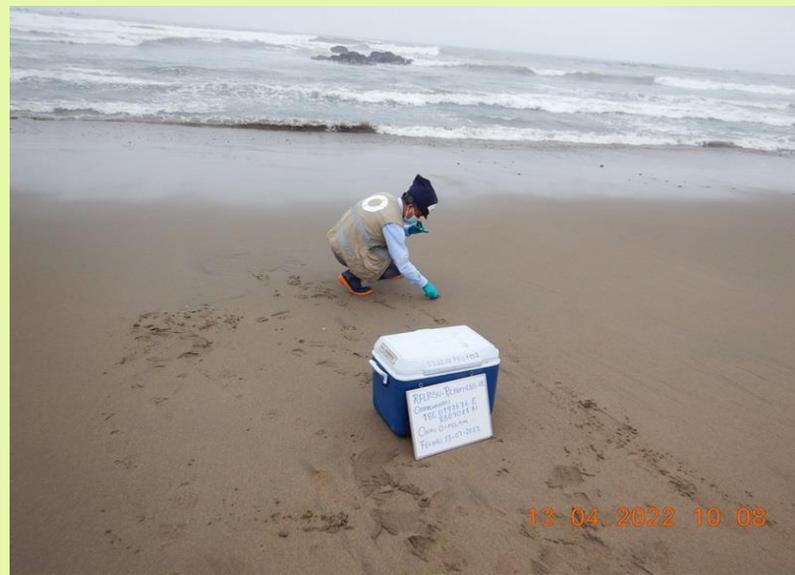
Fotografía N° 21
**RFLP-SU-P,
Chorrillos-01**

- En la fotografía se muestra al supervisor de OEFA realizando la toma de muestra del punto RFLP-SU-P, Chorrillos-01.
- Muestra ubicada en la Zona central de la Playa Chorrillos – Barranca.

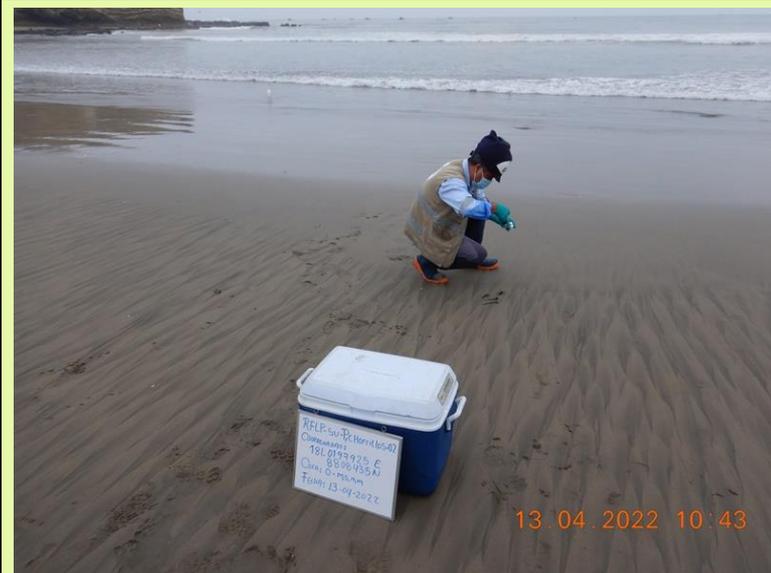
Fotografía N° 22
**RFLP-SU-P,
Chorrillos-02**

- En la fotografía se muestra al supervisor de OEFA realizando la toma de muestra del punto RFLP-SU-P, Chorrillos-02.
- Muestra ubicada en la Zona sur de la Playa Chorrillos – Barranca.

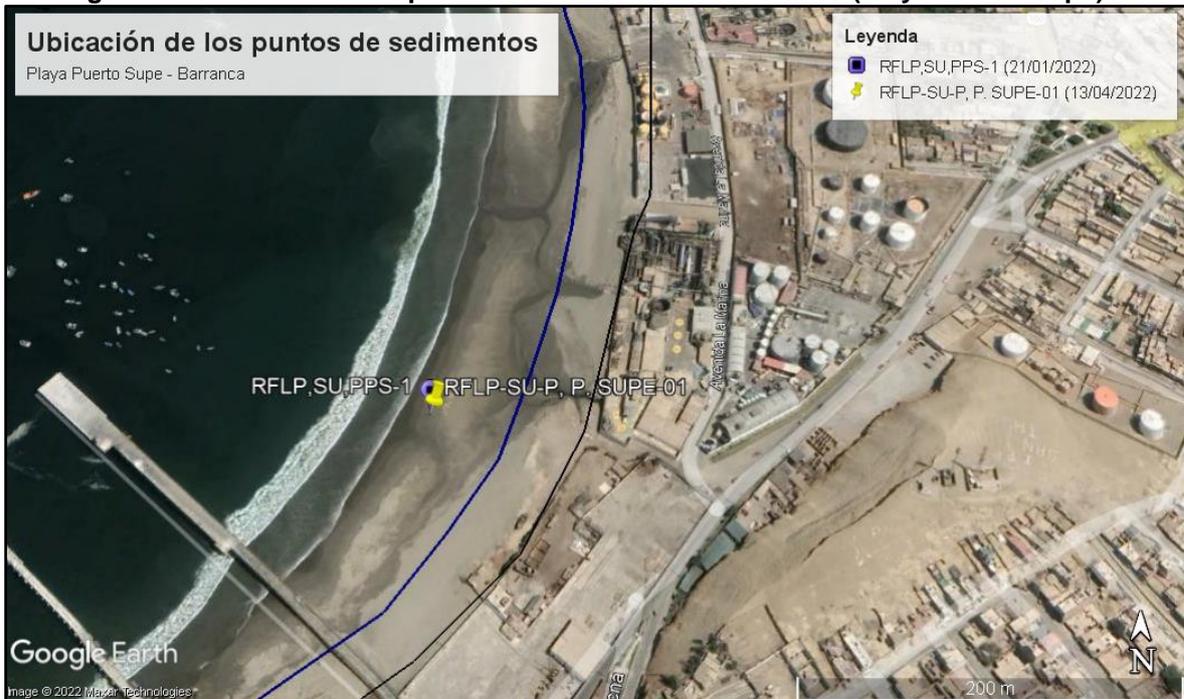
Imagen N° 18. Ubicación de puntos de muestreo de sedimento (Playa Puerto Supe)

133. Asimismo, se presenta a continuación un mapa de la distribución y ubicación de los puntos de muestreo de sedimento:

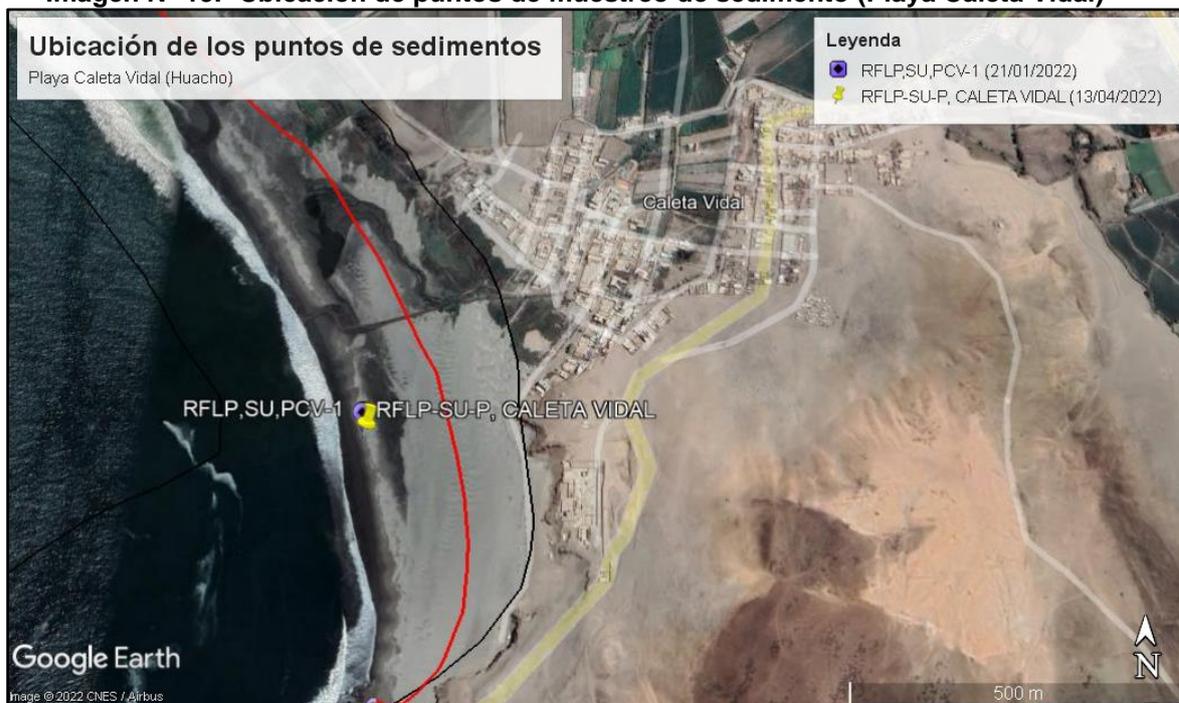
Imagen N° 19. Ubicación de puntos de muestreo de sedimento (Playa Caleta Vidal)

136. Asimismo, se presenta a continuación un mapa de la distribución y ubicación de los puntos de muestreo de sedimento:

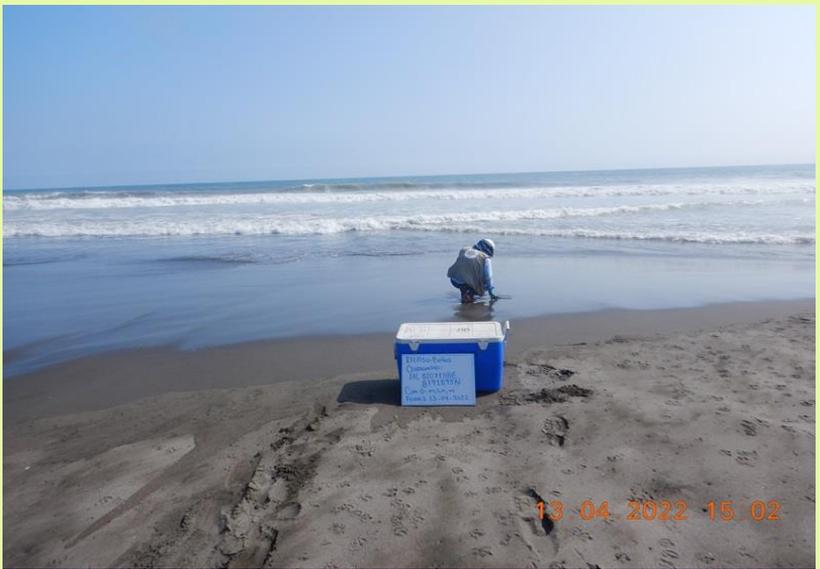
Fotografía N° 28		
<p><u>RFLP-SU-P, Viños</u></p> <ul style="list-style-type: none"> En la fotografía se muestra al supervisor de OEFA realizando la toma de muestra del punto RFLP-SU-P, Viños. Muestra ubicada en la Zona central de la Playa los Viños – Huacho.
