AUTORIDAD NACIONAL DEL AGUA

ADMINISTRACIÓN LOCAL DE AGUA CHILLÓN-RÍMAC-LURÍN

INFORME DEL PRIMER MONITOREO 2014 DE LA CALIDAD DE AGUA SUPERFICIAL DE LA CUENCA DEL RÍO RÍMAC

INFORME TÉCNICO N° 074-2014-ANA-AAA.CF-ALA.CHRL/JLTV

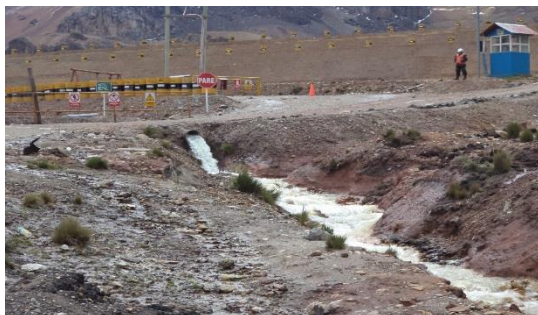
En QAnta1, existen afectación por aluminio, antimonio, arsénico, cadmio, hierro, manganeso, plomo y zinc.

Foto N° 01: QAnta-1, aguas abajo del vertimiento de Volcan Compañía Minera - UM Ticlio

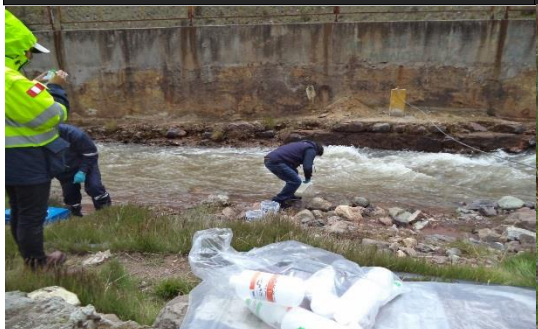
En RRima1 y RRima2 existe afectación por aluminio. Además, en el punto RRima2, los coliformes termotolerantes se encuentran en número elevado, probablemente debido a la existencia de fuentes contaminantes cercanas, tales botaderos de residuos orgánico y vertimientos de aguas residuales domésticas de viviendas en el distrito de Chicla. (Fuente: I.T. N° 096-2011-ANA-DGCRH/FMHA).

Foto N° 03: RRima-1, aguas abajo del vertimiento de Minera Los Quenuales S.A.

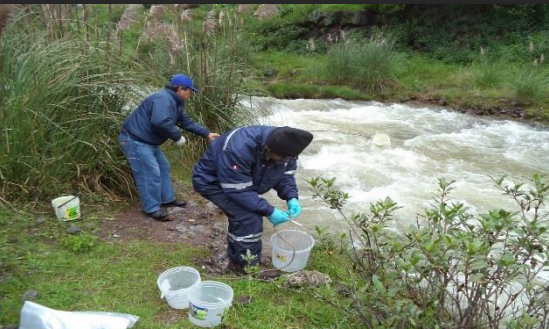
En RRima3, el manganeso y aluminio exceden los ECA-Agua; además la concentración de coliformes termotolerantes se encuentra por encima de lo establecido, por lo que existe la posibilidad que la influencia de vertimientos de aguas residuales domésticas provenientes del distrito de Chicla se encuentren afectando la calidad del agua. (Fuente: I.T. N° 096-2011-ANA-DGCRH/FMHA).

Foto N° 04: RRima-3, puente Anchi II, antes de la unión con río Blanco

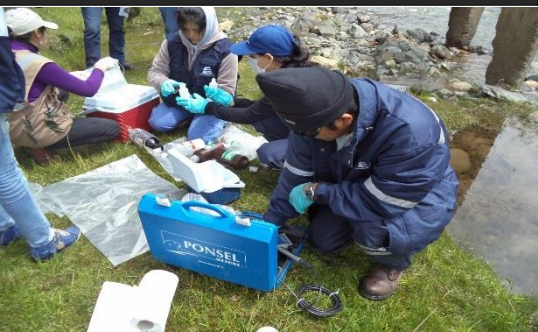
En el río Aruri, en el punto RArur1, el aluminio es 1.8 veces mayor que el valor máximo de los ECA-Agua Asimismo, en el punto RArur2, el mismo parámetro es 2.1 veces mayor que el establecido.

Foto N° 05: RAur-1, 25 m aguas abajo de puente de madera artesanal y a 20 m de la descarga de bocamina s/n

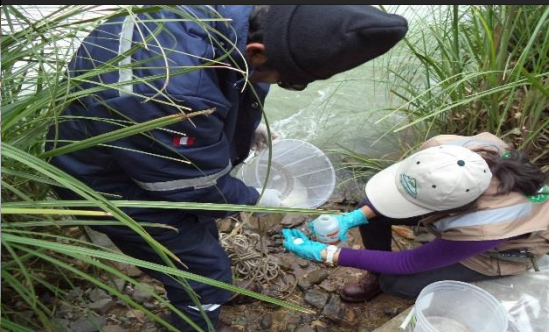
En RRima4 y RRima5, con respecto al aluminio, arsénico y cadmio, no cumplen con lo establecido en los ECA-Agua Cat 1-A2.

Foto N° 06: RRima-4, 100 m. aguas abajo del vertimiento de Nyrstar Coricancha

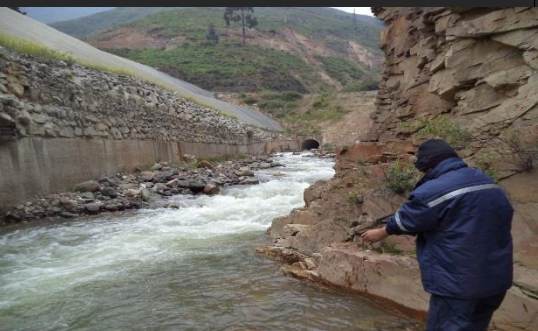
Foto N° 07: RAur-2, 50 m antes de la confluencia con el río Rimac (ingreso por EDEGEL)

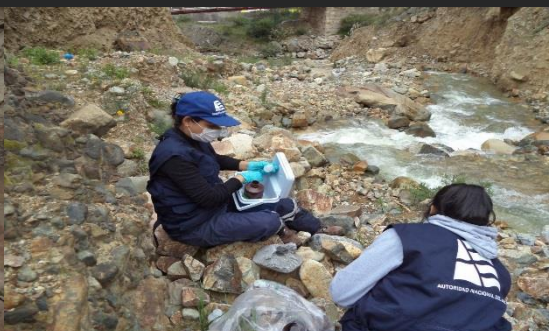
Foto N° 08: RRima-5, aguas arriba de la unión con el río Mayo (Puente Tambo de Viso)

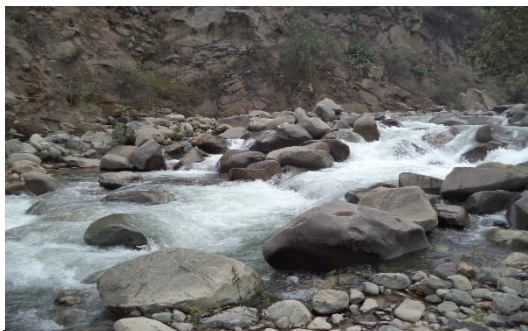
En RRima6, los coliformes termotolerantes se encuentran en concentración elevada. Probablemente a causa de vertimientos de aguas residuales domésticas ubicadas en las localidades de Cacachaqui, Alta Huaripachi y Matucana, del distrito de Matucana, así como de las provenientes del distrito de San Jerónimo de Surco; además de la presencia de tuberías conectadas al cauce del río en Cacachaqui, distrito de Matucana; y un vertimiento de aguas residuales industriales procedentes del camal de la municipalidad de Matucana. (Fuente: I.T. N° 096-2011-ANA-DGCRH/FMHA)

Foto N° 09: RRima-6, 100 m aguas abajo del puente Surco, altura km. 66 Carretera Central

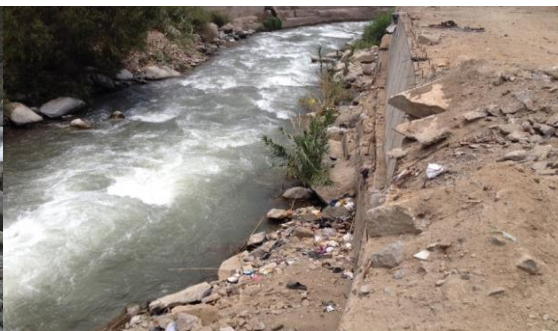
En RRima7, el aluminio no cumple con los ECA-Agua, excediendo en 1.36 veces el valor máximo establecido en los ECA-Agua.

Foto N° 10: RRima-7, 100 m. aguas arriba del puente Ricardo Palma, altura km. 38 Carretera Central

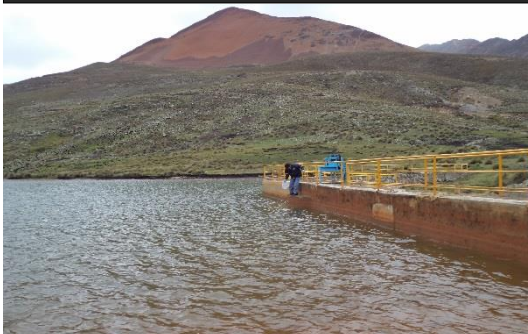
En LCanc1 el pH, cadmio, cobre, plomo y zinc no cumplen con los ECA-Agua; es posible que exista influencia de vertimientos de aguas residuales de pasivos mineros, desmontes de mina y relaveras ubicadas en la cercanía a este punto en el distrito de Carampoma. (Fuente: I.T. N° 024-2013-ANA-AAA.CF-ALA.CHRL-AT/JESM)

Foto N° 11: LCanc-1, laguna Ticticocha, naciente de la cuenca. Altura del km. 127 Carretera Central

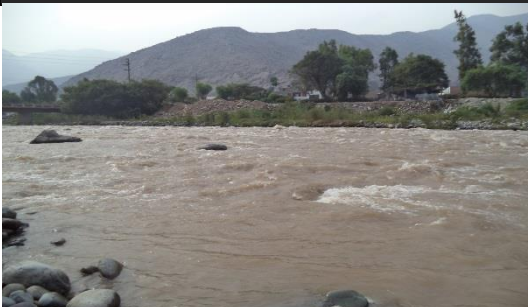
En RRima8 y RRima9, existe afectación por aluminio, arsénico, cadmio, hierro y plomo. Además existe alta concentración de coliformes termotolerantes probablemente por la existencia de varios botaderos de residuos orgánicos a lo largo de la ribera del río en los distritos de Lurigancho-Chosica y Chacayo, así como vertimientos de aguas residuales domésticas en el distrito de Chacacayo. (Fuente: I.T. N° 096-2011-ANA-DGCRH/FMHA & I.T. N° 046-2013-ANA-AAA.CF-ALA.CHRL-AT/JESM)

Foto N° 15: RRima-8, a 80 m aguas abajo del puente Morón, altura km. 23 de la Carretera Central

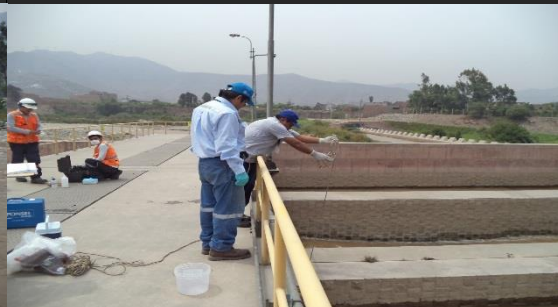
Foto N° 16: RRima-9, Bocatoma de la planta de tratamiento de agua potable Huachipa

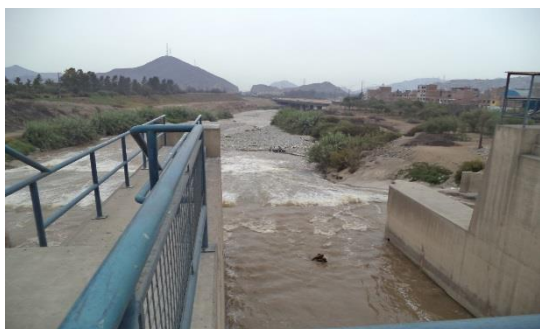
En RRima10 y RRima11, el fósforo total, aluminio, arsénico, hierro, plomo y coliformes termotolerantes exceden los ECA-Agua.

Foto N° 17: RRima-10, Bocatoma N° 1, Planta de tratamiento de agua potable La Atarjea

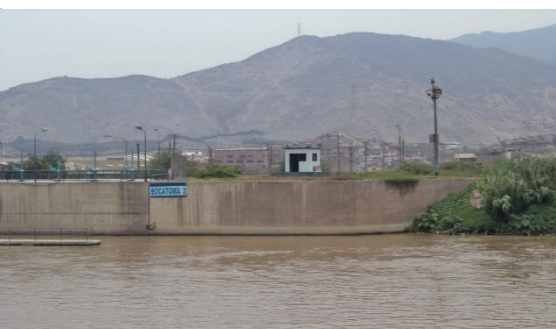
Foto N° 18: RRima-11, Bocatoma N° 2, Planta de tratamiento de agua potable La Atarjea

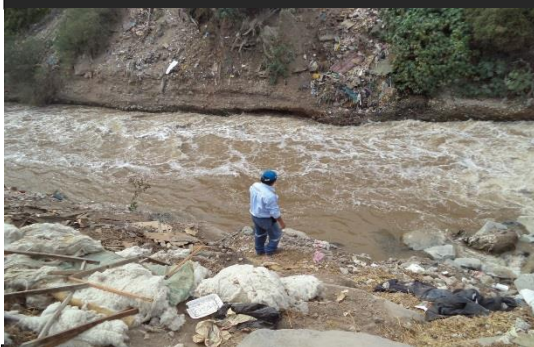
En RRima12 y RRima13, los parámetros que exceden los ECA-Agua son el hierro, manganeso, plomo, aceites y grasas, y coliformes termotolerantes. Probablemente, el número elevado de coliformes termotolerantes sea consecuencia de la gran cantidad de vertimientos de aguas residuales domésticas correspondientes a tuberías conectadas al cauce ubicadas en los distritos del Cercado de Lima, San Martín de Porres, Carmen de la Legua Reynoso y en la provincia del Callao; además de varios botaderos de residuos orgánicos ubicados en los mismos distritos.

Foto N° 19: RRima-12, 200 m. aguas abajo del Pte. Universitaria, Av. Morales Duárez (Pte. Chumpitaz)

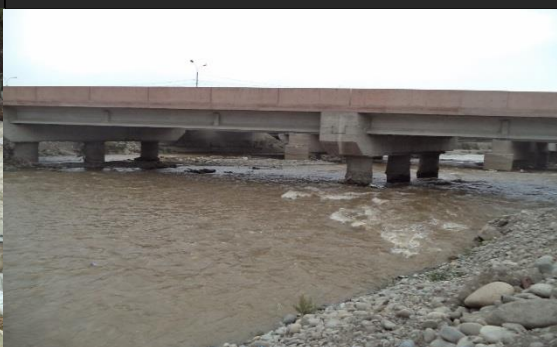
Foto N° 20: RRima-13, 20 m. aguas arriba del puente Néstor Gambeta, en Av. Néstor Gambeta
