## ADMINISTRACIÓN LOCAL DE AGUA CHILLÓN-RÍMAC-LURÍN

**SEGUNDO MONITOREO PARTICIPATIVO 2013 DE  
LA CALIDAD DE AGUA SUPERFICIAL DE LA  
CUENCA DEL RIO RÍMAC**

**JULIO 2014**

**INFORME TÉCNICO N° 072-2014-ANA-AAA.CF-ALA.CHRL/JLTV**

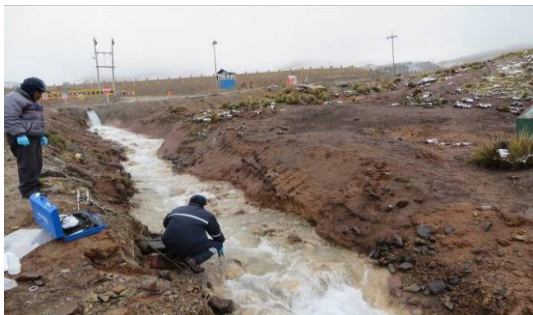
En los puntos QAnta1, RRima1 y RRima2 existe afectación por antimonio, arsénico y manganeso. Además, en los puntos RRima1 y RRima2, los coliformes termotolerantes se encuentran en número elevado, probablemente debido a la existencia de fuentes contaminantes cercanas, tales como botaderos de residuos orgánicos y vertimientos de aguas residuales domésticas de viviendas en el distrito de Chicla.

Foto N° 01: QAnta-1, aguas abajo del vertimiento de Volcan Compañía Minera - UM Ticlio

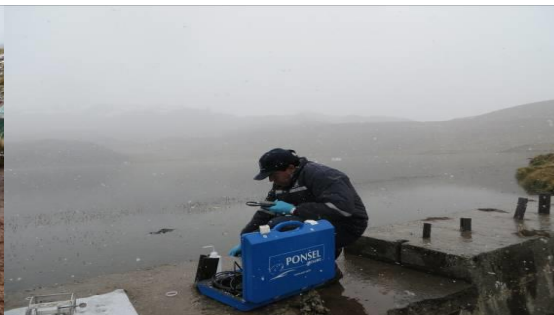
En LTict1 la concentración de plomo no cumple con los ECA-Agua lo que viene afectando la calidad del agua de la laguna. El nitrógeno amoniacal tampoco cumple con lo establecido.

Foto N° 02: LTict-1 a la salida de la laguna Ticticocha.

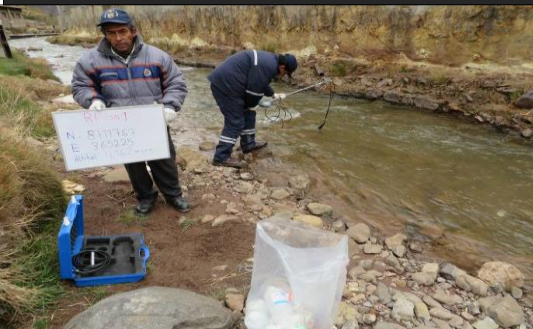
Foto N° 03: RRima-1, aguas abajo del vertimiento de Minera Los Quenuales S.A.

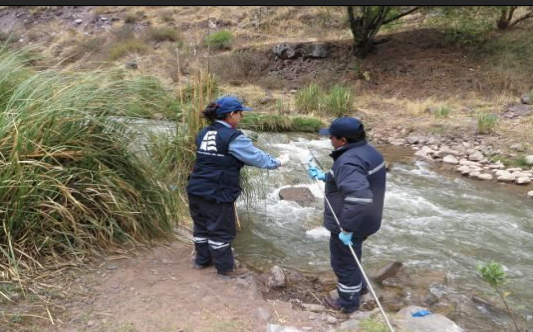
En RRima3, el manganeso no cumple con los ECA-Agua excediendo el valor en 1.57 veces más de lo establecido.

Foto N° 05: RRima-3, puente Anchi II, antes de la unión con río Blanco

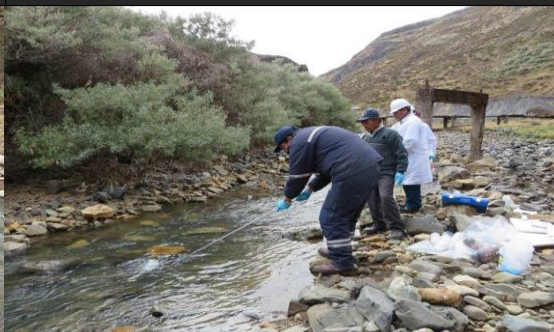
En el río Aruri, en el punto RArur1, el cadmio excede los ECA-Agua en 1.83 veces más lo establecido. Mientras que en el punto RArur2, el arsénico excede los ECA-Agua en 4.64 veces más lo establecido.

Foto N° 06: RArur-1, 25 m aguas abajo de puente de madera artesanal y a 20 m de la descarga de bocamina s/n

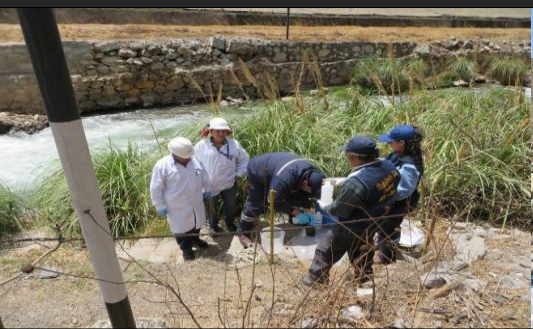
En RRima4, con respecto al arsénico no cumple con lo establecido en los ECA-Agua Cat 1-A2. En cuanto al parámetro coliformes termotolerantes, éste excede los ECA-Agua en 4.9 veces más de lo establecido, posiblemente por vertimientos de aguas residuales domésticas aguas arriba y tuberías conectadas al cauce del río en el distrito de San Mateo. (Fuente: I.T. N° 096-2011-ANA-DGCRH/FMHA)

Foto N° 07: RRima-4, 100 m. aguas abajo del vertimiento de Nyrstar Coricancha

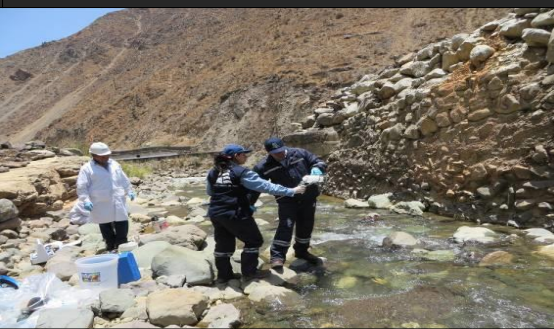
Foto N° 08: RArur-2, 50 m antes de la confluencia con el río Rímac (ingreso por EDEGEL)

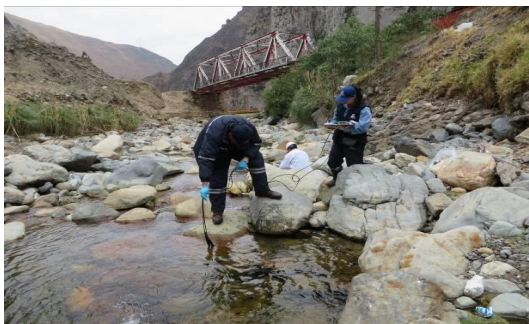
En RRima5 y en RRima6, el arsénico y el boro exceden los ECA-Agua. Respecto a los coliformes termotolerantes, en ambos puntos se encuentran en concentración elevada. Probablemente en el punto RRima6 a causa de vertimientos de aguas residuales domésticas ubicadas en las localidades de Cacachaqui, Alta Huaripachi y Matucana, del distrito de Matucana y en el distrito de San Jerónimo de Surco; así como la presencia de tuberías conectadas al cauce del río en Cacachaqui, distrito de Matucana; y un vertimiento de aguas residuales industriales procedentes del camal de la municipalidad de Matucana. (Fuente: I.T. N° 096-2011-ANA-DGCRH/FMHA)

Foto N° 09: RRima-5, aguas arriba de la unión con el río Mayo (Puente Tambo de Viso)

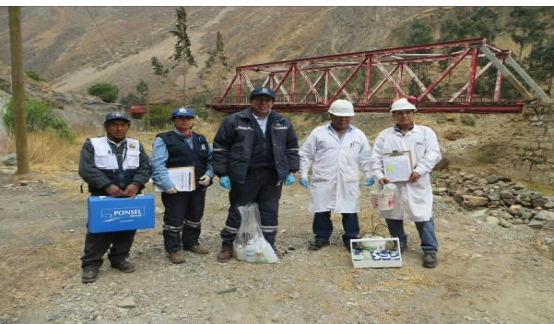
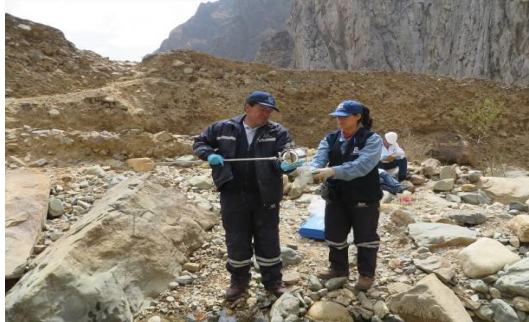
En el río Mayo (RMayo1), el aluminio, cadmio y manganeso no cumplen con los ECA-Agua, posiblemente por la influencia de vertimientos de aguas residuales procedentes de pasivos ambientales ubicados en la localidad de San Juan de Viso en el distrito San Mateo. (Fuente: I.T. N° 096-2011-ANA-DGCRH/FMHA)

Foto N° 10: RMay-1, 50 m. aguas arriba de la confluencia con el río Rimac

Foto N° 11: RMay-1, 50 m. aguas arriba de la confluencia con el río Rímac

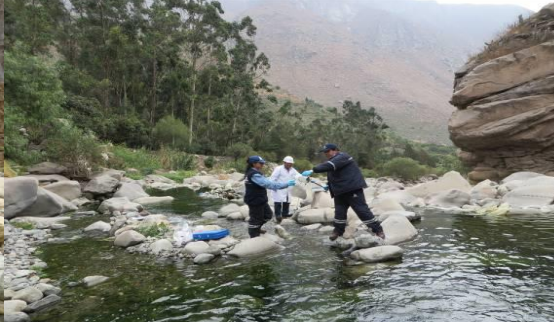
Foto N° 12: RRima-6, 100 m aguas abajo del puente Surco, altura km. 66 Carretera Central

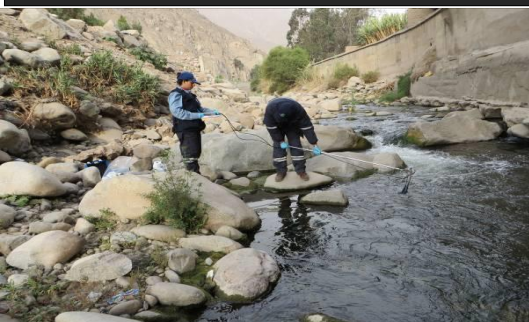
En RRima7, el arsénico no cumple con los ECA-Agua. Además, existe concentración elevada de coliformes termotolerantes lo cual podría estar relacionado a vertimientos de aguas residuales domésticas vertidas por la población en los distritos de San Jerónimo de Surco, San Bartolomé y Santa Cruz de Cocachacra (Fuente: I.T. N° 096-2011-ANA-DGCRH/FMHA & I.T. N° 059-2014-ANA-AAA.CF-ALA.CHRL-AT/JLTV.)

Foto N° 13: RRima-7, 100 m. aguas arriba del puente Ricardo Palma, altura km. 38 Carretera Central

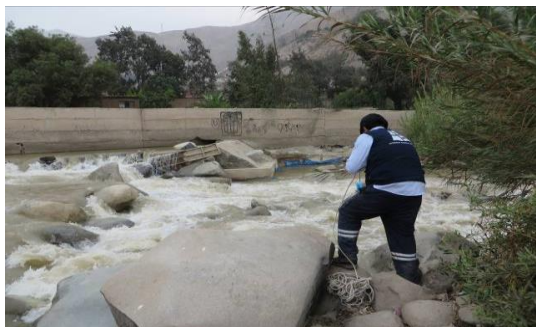
En el río Santa Eulalia (RSant1) se halló elevada concentración de coliformes termotolerantes posiblemente por la existencia de varios vertimientos de aguas residuales domésticas sin autorización y botaderos de residuos orgánicos. (Fuente: I.T. N° 096-2011-ANA-DGCRH/FMHA & I.T. N° 060-2014-ANA-AAA.CF-ALA.CHRL-AT/JLTV). Además, el aluminio excede en 12.44 veces al valor de los ECA-Agua, mientras que el arsénico excede ligeramente al valor de los ECA-Agua y el hierro es 3.15 veces mayor que el establecido.

Foto N° 17: RSant-1, Río Santa Eulalia, 100 m. antes de la confluencia con el río Rímac Canchis)

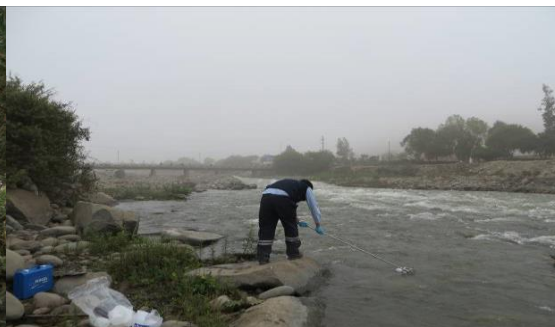
En RRima8, existe afectación por aluminio siendo 1.73 veces mayor que el ECA-Agua correspondiente y arsénico siendo 2.08 veces mayor que el ECA-Agua correspondiente. Además existe alta concentración de coliformes termotolerantes probablemente por la existencia de varios botaderos de residuos orgánicos a lo largo de la ribera del río en los distritos de Lurigancho-Chosica y Chaclayo, así como vertimientos de aguas residuales domésticas en el distrito de Chaclacayo. (Fuente: I.T. N° 096-2011-ANA-DGCRH/FMHA & I.T. N° 046-2013-ANA-AAA.CF-ALA.CHRL-AT/JESM)

Foto N° 18: RRima-8, a 80 m aguas abajo del puente Morón, altura km. 23 de la Carretera Central

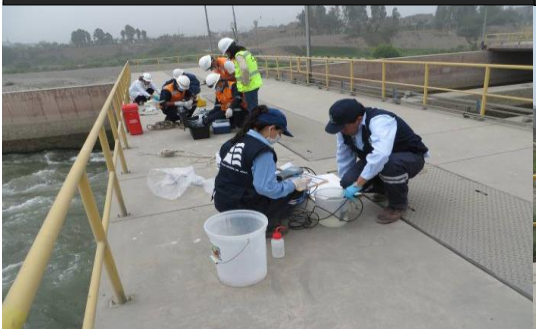
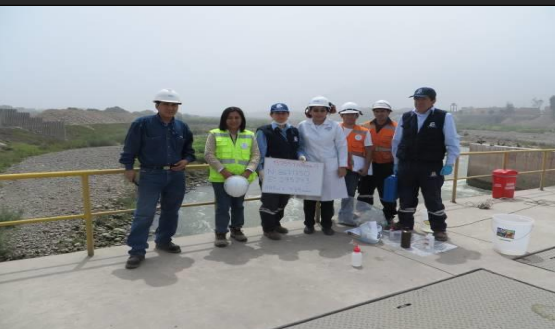
En RRima9, RRima10 y RRima11, el fósforo total, aluminio, arsénico y coliformes termotolerantes exceden los ECA-Agua.

Foto N° 19: RRima-9, Bocatoma de la planta de tratamiento de agua potable Huachipa

Foto N° 20: RRima-9, Bocatoma de la planta de tratamiento de agua potable Huachipa

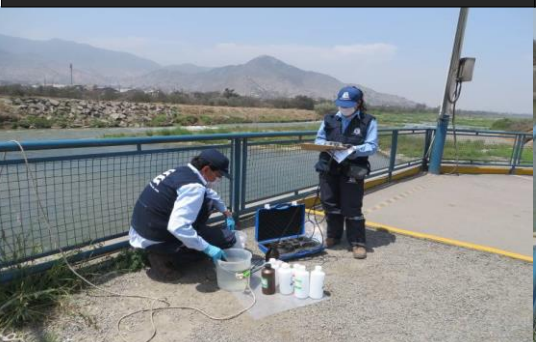
Foto N° 21: RRima-10, Bocatoma N° 1, Planta de tratamiento de agua potable La Atarjea

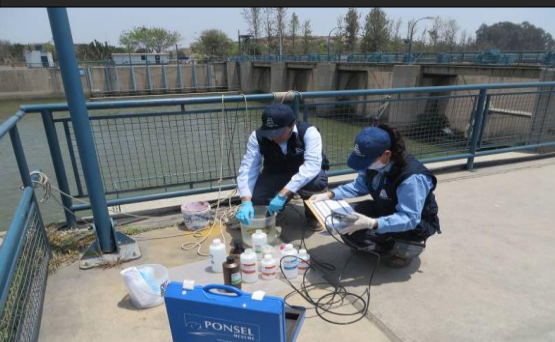
Foto N° 22: RRima-11, Bocatoma N° 2, Planta de tratamiento de agua potable La Atarjea

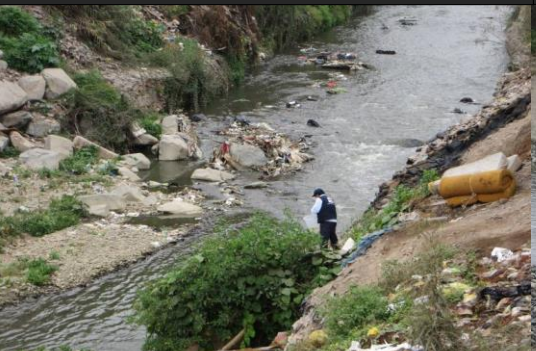
En RRima12 y RRima13, los parámetros que exceden los ECA-Agua son los nitritos, el hierro y los coliformes termotolerantes. Además, en el punto RRima13, el cobre excede ligeramente a los ECA-Agua; probablemente, el número elevado de coliformes termotolerantes sea consecuencia de la gran cantidad de vertimientos de aguas residuales domésticas correspondientes a tuberías conectadas al cauce ubicadas en los distritos del Cercado de Lima, San Martín de Porres, Carmen de la Legua Reynoso y en la provincia del Callao; además de varios botaderos de residuos orgánicos ubicados en los mismos distritos. (Fuente: I.T. N° 096-2011-ANA-DGCRH/FMHA & I.T. N° 046-2013-ANA-AAA.CF-ALA.CHRL-AT/JESM)

Foto N° 23: RRima-12, 200 m. aguas abajo del Pte. Universitaria, Av. Morales Duárez (Pte. Chumpitaz)

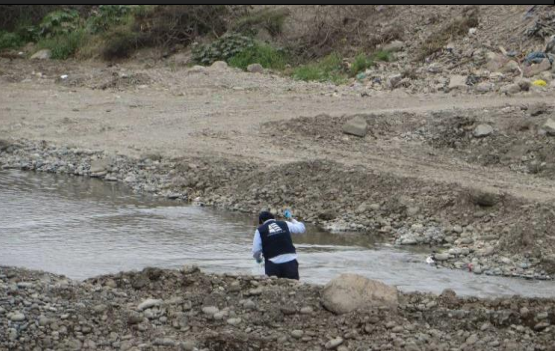
Foto N° 24: RRima-13, 20 m. aguas arriba del puente Néstor Gambeta, en Av. Néstor Gambeta
