INFORME TECNICO N° 0065-2022-ANA-AAA.CF-ALA.CHRL/CAGM

ASUNTO : Sobre solicitud de información adicional respecto a los resultados obtenidos en las supervisiones efectuadas al río Rímac en los dos primeros trimestres del año

INFORME TECNICO N° 0204-2021-ANA-AAA.CF-ALA.CHRL/DMAZ

ASUNTO : Acciones de fiscalización ambiental respecto a la problemática ambiental como consecuencia de los vertimientos de aguas residuales domésticas en el río Rimac en los diferentes distritos de Lima

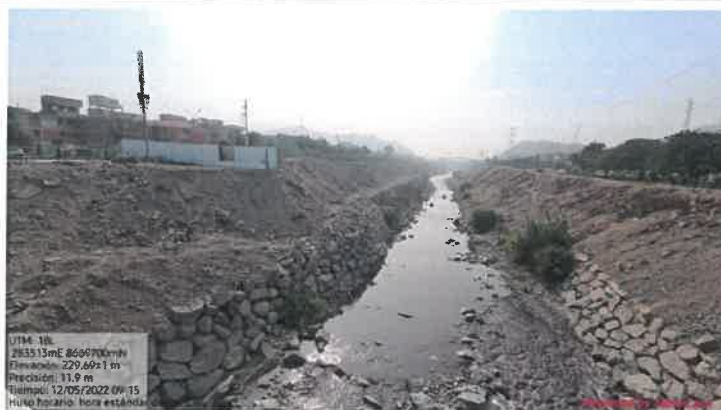
Fotografía 2.

Río Rímac

En el recorrido no se evidencia disposición de residuos sólidos en el cauce y ribera del río Rímac.

No se observó puntos de vertimiento no autorizados.

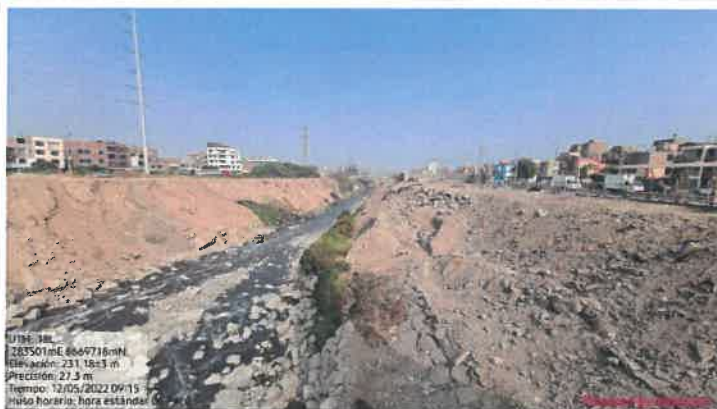
Fotografía 3.

Río Rímac

En el recorrido no se evidencia disposición de residuos sólidos en el cauce y ribera del río Rímac.

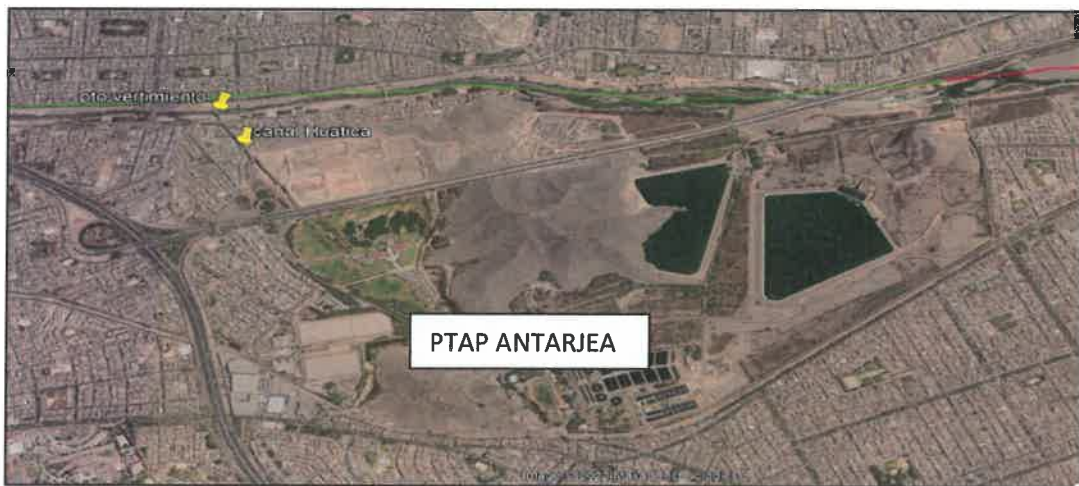
Figura N°01: Área de la denuncia

- Que, la Planta de Tratamiento de Agua Potable operada por SEDAPAL realiza la descarga de sus efluentes a través de un canal de concreto que termina en el río Rímac en la coordenada UTM WGS 84 283430 m E 8669675 m N.

- Se observó que al momento de la verificación el punto de vertimiento se encontraba activo, descargando efluentes, se puede observar que los efluentes vertidos tienen coloración oscura y de aspecto barroso.
- En el recorrido no se evidenció toma de agua por parte de ninguna municipalidad.
- Que, en el recorrido por el camino de vigilancia que se encuentra paralelo a la Av Las Palmeras cd 03 no se evidenció la comisión de la infracción “arrojo de residuos sólidos en el río Rímac”.
- De lo verificado no se pudo identificar acción infractora que pudiera ser tipificada según el Artículo 277° del Reglamento de la Ley 29338, aprobado mediante D.S 001-2010-AG

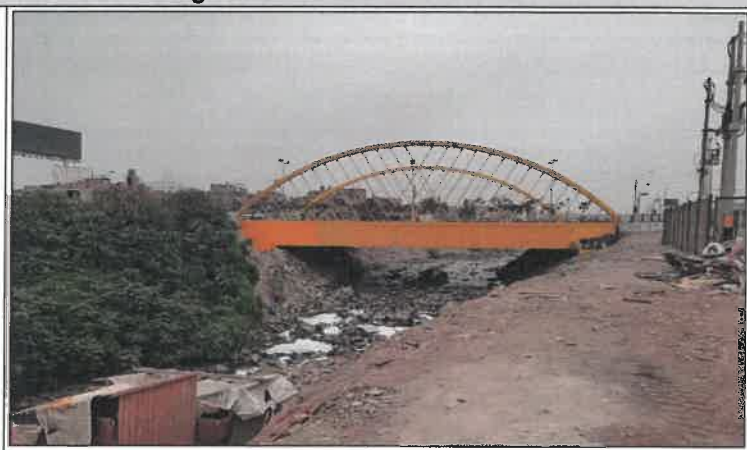
Fotografía 5.

2.4 Con fecha 06 de junio de 2022, se realizó la supervisión al río Rímac a la altura del puente bella unión se pudo constatar la disposición de residuos sólidos de origen doméstico, municipal y demolición en ambas márgenes de la ribera del rio, **no se evidenció infractor alguno al momento de la inspección**, tal afirmación se corrobora mediante fotografías tomadas en la inspección mencionada.

<p>Río Rímac</p> <p>Se observa existencia de residuos sólidos de origen municipal en la faja marginal del río Rimac.</p>

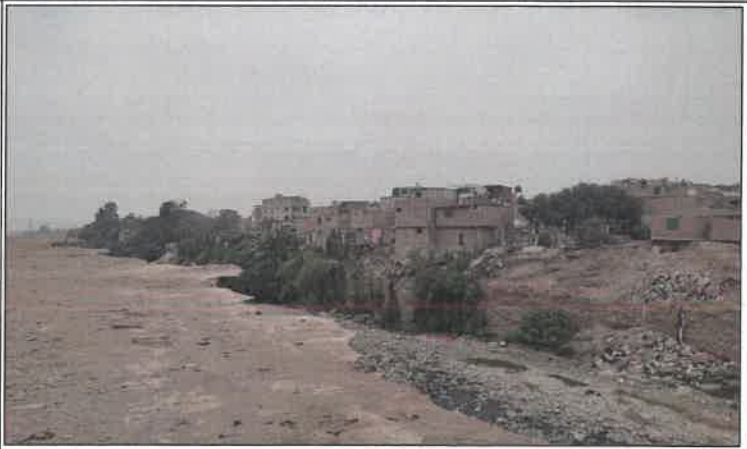
Fotografía 6.

<p>Río Rímac</p> <p>Se observa existencia de residuos sólidos de origen municipal en la faja marginal del río Rimac.</p>

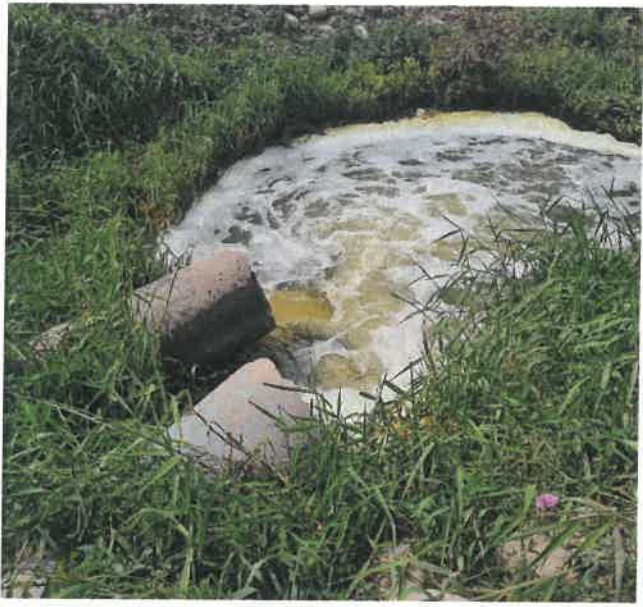
Foto N.º02

El flujo de descarga es continuo

Se observan 02 tuberías por donde se realiza el vertimiento.

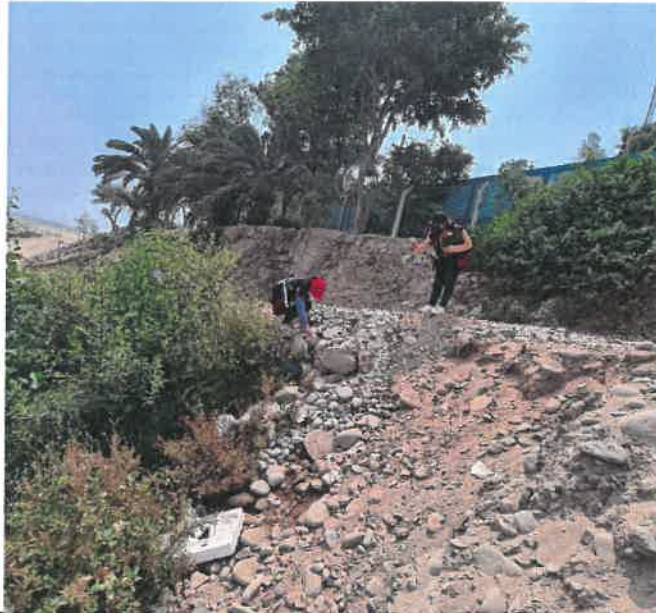
Se observa una tubería de PCV mediante la cual se realiza la descarga de efluentes en la faja marginal del río Rimac.

La tubería proviene del pozo PP01 el cual es administrado por SEDAPAL

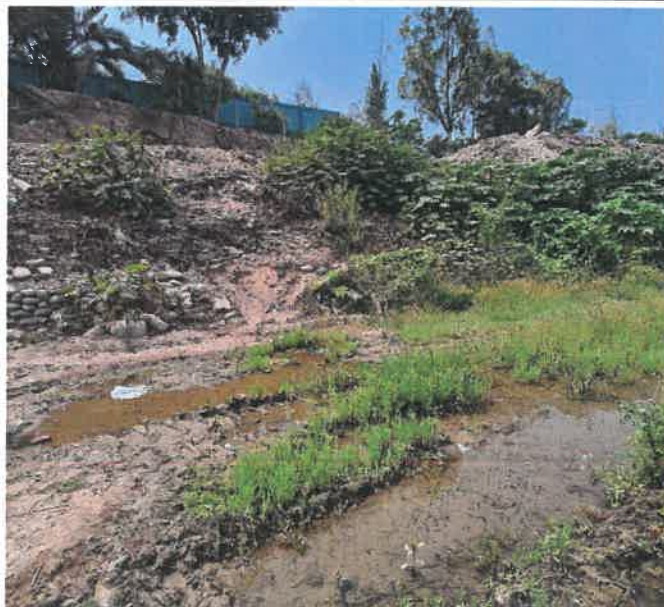
Se observa que la descarga de efluentes que proviene del pozo 001 administrado por SEDAPAL esta generando una acumulación de estas aguas en la parte baja de la faja marginal.

Esta agua no está fluyendo al cauce.
