INFORME TÉCNICO DE LOS RESULTADOS DEL MONITOREO DE LA CALIDAD DE AGUA DE MAR DEL LITORAL MARINO COSTERO DEL ÁMBITO DE LA ADMINISTRACIÓN LOCAL DE AGUA HUAURA

INFORME TÉCNICO N° 017-2020-ANA-AAA.CF.-ALA H/KHR

MONITOREO DE LA CALIDAD DEL AGUA DE MAR DEL LITORAL MARINO COSTERO DEL ÁMBITO DE LA ALA HUAURA - 2020

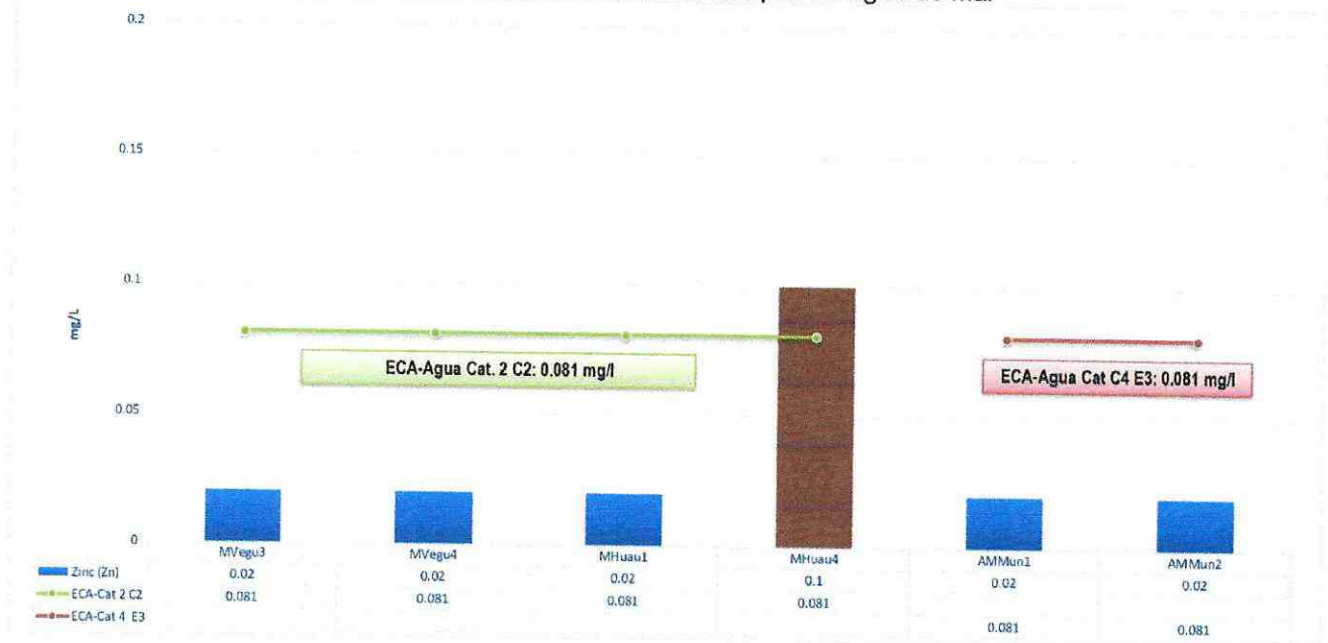
Gráfico N° 07. Concentración de ZINC en los cuerpos de agua de mar

En la mayoría de las estaciones de monitoreo evaluadas cumplen con los ECA-Agua Cat. 2 C2 (0.081 mg/L), salvo en la estación del Mar de Huacho, ubicado en las orillas de la Playa Paraíso (MHuac1) se registra el valor excedente de 0.1 mg/L; mientras que las estaciones de las Albufera de Medio Mundo las concentraciones de zinc se encuentran por debajo del ECA-Agua Cat. 4 E-3 (0.081 mg/L). Ver Gráfico N° 07.

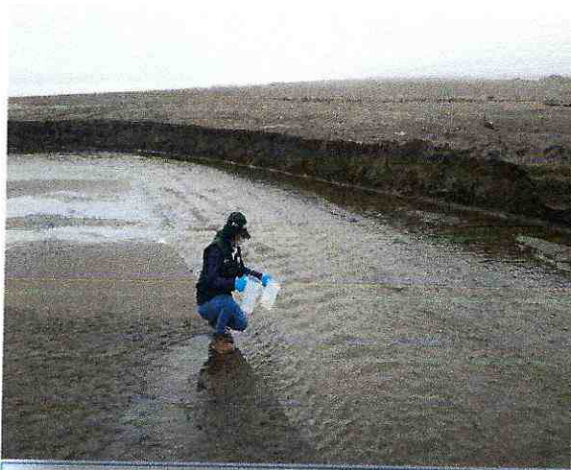
Estación AMMun1: Albufera de Medio Mundo, a la salida de la Albufera.

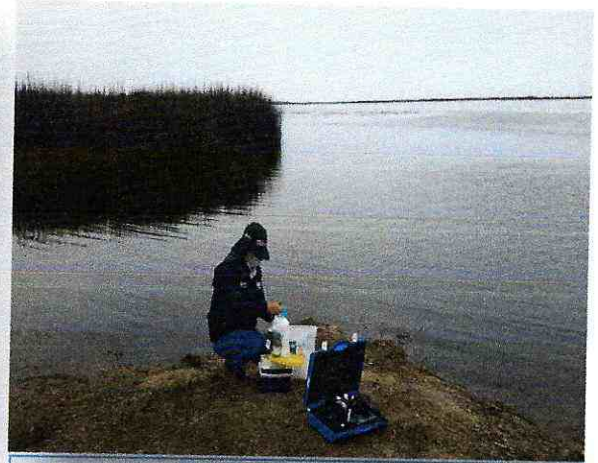
Estación AMMun2: Albufera de Medio Mundo, colindante a la PTARD del C.P. de Medio Mundo.

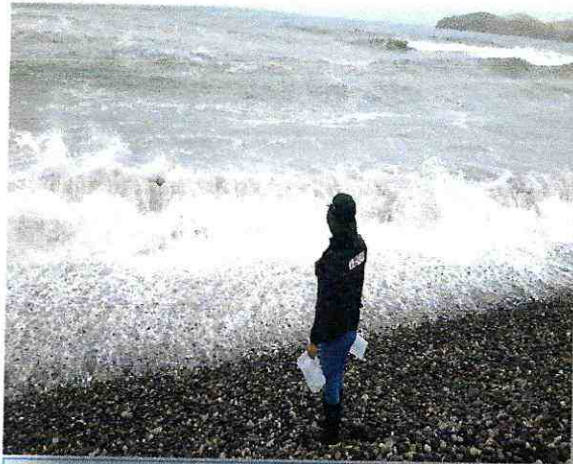
Tal como se señaló anteriormente, de las cuatro (04) estaciones de monitoreo establecidas en el Mar de Végueta, se tomaron muestras de agua en dos (02) puntos: MVegu3 (a orillas de playa Liseras, cercano al vertimiento municipal del distrito de Végueta) y MVegu4 (a orillas de playa Liseras, cercano al vertimiento del dren Paramonga), ubicadas desde la línea de baja marea (cota cero) hasta los 700 m del límite de anchura del mar, siendo sus resultados comparados con la Categoría 2 "Actividades de extracción y cultivo marino costeras y continentales", de la Sub Categoría C2: Extracción y cultivo de otras especies hidrobiológicas en aguas marino costeras", observándose que en ambos puntos, los parámetros Boro y Coliformes Termotolerantes, incumplen los valores fijados en el ECA Agua correspondiente, siendo la causa del excedente metálico y microbiológico, las descargas de las aguas residuales domésticas sin tratamiento de la Localidad de Végueta y del Centro Poblado La Perilita y La Florida del Distrito de Végueta.

Estación MVegu3: Mar de Végueta, a orillas de playa Liseras, cercano al vertimiento municipal de Végueta.

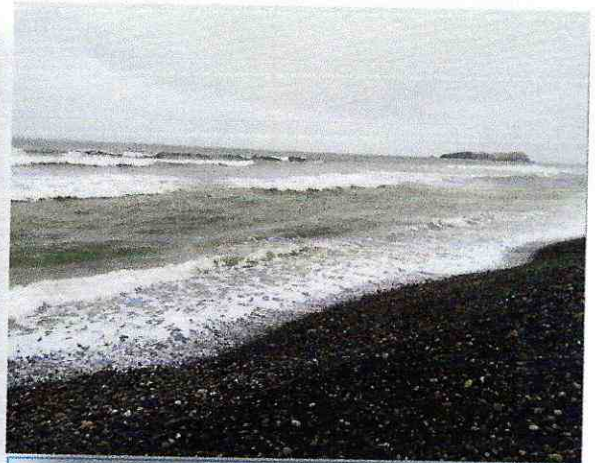
Estación MVegu4: Mar de Végueta, a orillas de playa Liseras, cercano al vertimiento del Dren Paramonga.

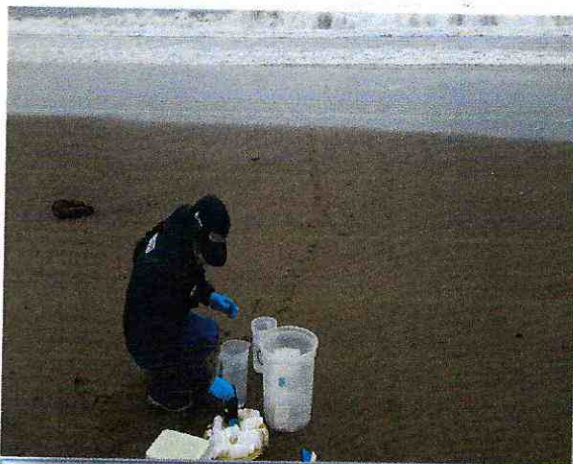
En el Mar de Huacho se establecieron cuatro (04) estaciones de monitoreo, de los que, en el presente trabajo se monitorearon dos (02): MHuau1 (a orillas de playa Chorrillos, cercano a los puquiales de Hualmay) y MHuac4 (orillas de Playa Paraíso), las cuales se ubicaron desde la línea de baja marea (cota cero) hasta los 700 m del límite de anchura del mar, siendo sus resultados comparados con la Categoría 2 "Actividades de extracción y cultivo marino costeras y continentales", de la Sub Categoría C2: Extracción y cultivo de otras especies hidrobiológicas en aguas marino costeras", observándose que en ambas estaciones, también se registraron excedencia del parámetros Boro y Coliformes Termotolerantes.

En tal sentido se debe hacer precisión, que considerando la corriente marítima del Mar de Huacho, por donde se ubica el punto MHuac1, es posible que la descarga de

aguas residuales municipales del distrito de Huacho y anexos, el cual es administrado por la E.P.S. Aguas de Lima Norte S.A., sea la causante de la afectación del agua de mar, dado que se realiza sin previo tratamiento; mientras que en el punto MHuac4, tales concentraciones excedentes, incluido el Zinc, probablemente se deberían a la presencia divisada de personas que desarrollaban la actividad de extracción de recursos hidrobiológicos; cabe precisar que en los anteriores monitoreos no se han registrado parámetros excedentes en este punto.

Estación MHuau1: Mar de Huacho, a orillas de playa Chorrillos, cercano a los puquiales de Hualmay.

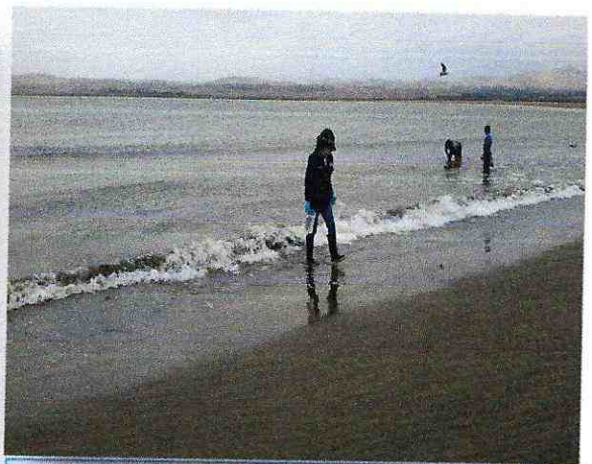
Estación MHuau4: Mar de Huacho, orillas de Playa Paraíso.

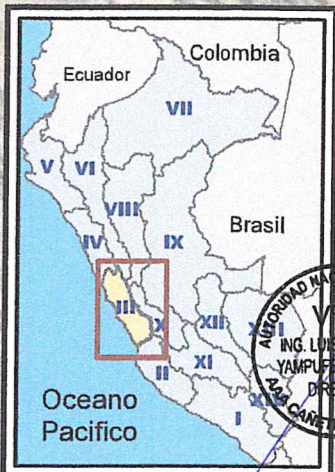
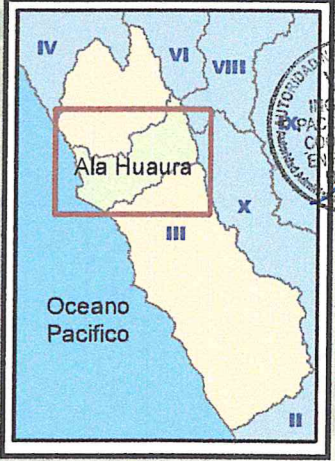
N°	CODIGO ESTACION	DESCRIPCION DE LA ESTACION DE MUESTREO	Coordenadas UTM WGS 84		CAT	PARAMETROS QUE AFECTAN LA CALIDAD DEL AGUA, ECA-AGUA (D.S. N°004-2017-MINAM)
			Este	Norte		
1	AMMun1	Albufera de Medio Mundo, a la salida de la Albufera.	205383	8794564	Cat. 4 E3	-
2	AMMun2	Albufera de Medio Mundo, colindante a la PTARD del Centro Poblado de Medio Mundo.	209021	8790307	Cat. 4 E3	-
3	MVegu1	Mar de Végueta, a 50 m al norte del final del emisor de la Pesquera Hayduk S.A.	209796	8783210	Cat. 2 C3	-
4	MVegu2	Mar de Végueta, a 200 m al final del emisor de Tecnológica de Alimentos S.A.	209695	8783091	Cat. 2 C3	-
5	MVegu3	Mar de Végueta, a orillas de playa Liseras, cercano al vertimiento municipal del distrito de Végueta.	209698	8780305	Cat. 2 C2	Boro, Coliformes Termotolerantes
6	MVegu4	Mar de Végueta, a orillas de playa Liseras, cercano al vertimiento municipal del distrito de Végueta.	21025	8778785	Cat. 2 C2	Boro, Coliformes Termotolerantes

7	MCarq1	Mar de Carquin, a orillas de la Caleta de Carquin, cercano al vertimiento municipal.	212688	8773373	Cat. 2 C2	-
8	MCarq2	Mar de Carquin, a 50 m al norte final del emisor de la Pesquera Exalmar S.A.A.	21804	8773506	Cat. 2 C3	-
9	MCarq3	Mar de Carquin, a 200 m al final del emisor de la Pesquera Procesadora del Campo S.A.	21133	8773023	Cat. 2 C3	-
10	MHuac1	Mar de Huacho, a orillas de playa Chorillos, cercano a los pueblitos de Hualmay.	21628	8771113	Cat. 2 C2	Boro, Coliformes Termotolerantes
11	MHuac2	Mar de Huacho, a 200 m al norte del emisor submarino de la Procesadora de Productos Marinos S.A.	21625	8769971	Cat. 2 C2	-
12	MHuac3	Mar de Huacho, a orillas de la Playa Chorillos, cercano al vertimiento municipal del distrito de Huacho.	214058	8769340	Cat. 2 C2	-
13	MHuac4	Mar de Huacho, orillas de Playa Paraiso	215865	8759218	Cat. 2 C2	Boro, Coliformes Termotolerantes, Zinc
