<b>Barriga - Dall'Orto S.A.</b> Ingenieros Consultores	Estudio Definitivo del Proyecto Rehabilitación y Mejoramiento de la Carretera Huaura-Sayán - Churín <b>Tramo 3: Puente Tingo - Churín</b>		
	DOCUMENTO: <b>INFORME FINAL          COMPONENTE IMPACTO AMBIENTAL</b>	CODIGO: BD.559	REVISIÓN: 00	PAG. 1

## INTRODUCCIÓN

## 1.1 ANTECEDENTES

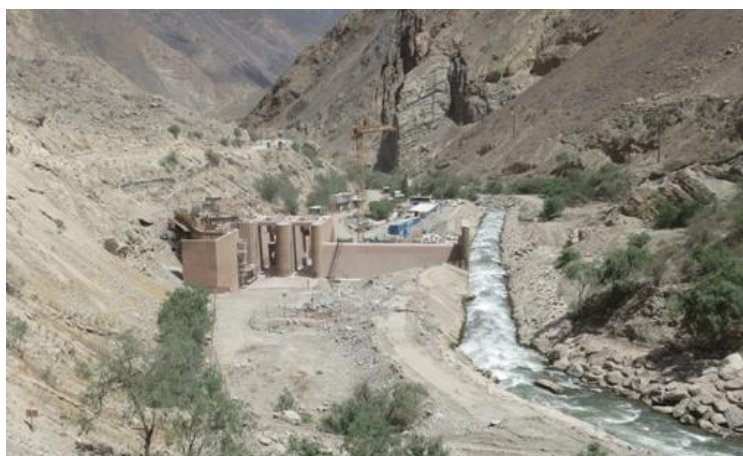
- Km 100 + 660 Inicio del estudio (Puente Tingo)
- Km 100 + 940 Baños Termales de Tingo
- Km 102 + 170 Desvío a Baños Termales de Fierro
- Km 103 + 967 Inicio de pavimento asfáltico en la zona urbana del poblado de Churín.
- Km 104+ 687 Fin del Pavimento asfáltico en la zona urbana del poblado de Churín.
- Km 104+640 Inicio de la Vía de Evitamiento de Churín
- Km 105+744 Fin del tramo en Estudio. Empalme a pavimento existente en el poblado de Ayarpongo.
- En el km 101+700 se encuentra una zona erosionada por efecto de un desborde de aguas de riego proveniente de las zonas altas. La zona erosionada esta activa y reduce paulatinamente el ancho de la plataforma.
- A la altura del km 102+300 en la parte baja, se encuentra en construcción la bocatoma para el Proyecto Cheves.

**Bocatoma del Proyecto Cheves en Construcción**

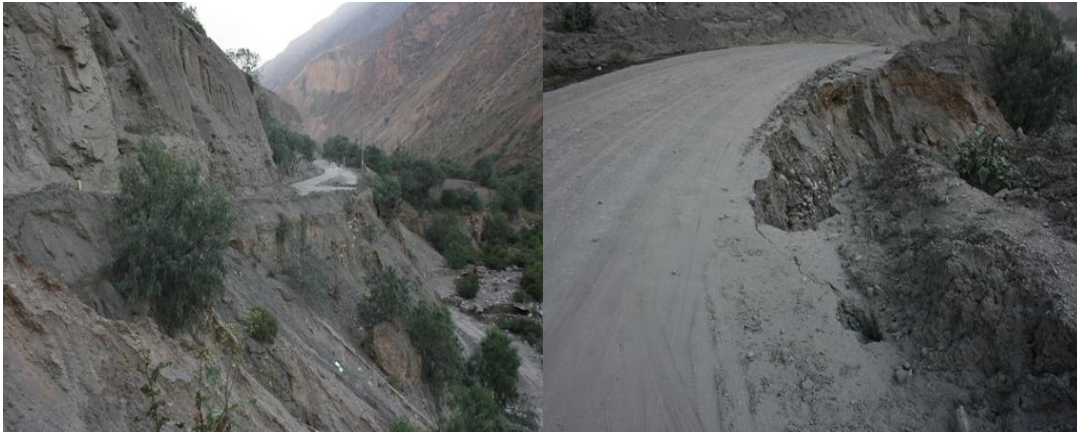
- A la altura del km 103+650 se encuentra un tramo crítico originado por la erosión producida en una profunda quebrada, que se agrava con la desestabilización de la plataforma de la carretera por excavaciones efectuadas por la Municipalidad de Pachangará, lo que ha reducido el ancho efectivo de la carretera a 4 m de ancho en promedio, con el riesgo de continuar la desestabilización.

**Vistas de la erosión formada en el km 103+650**

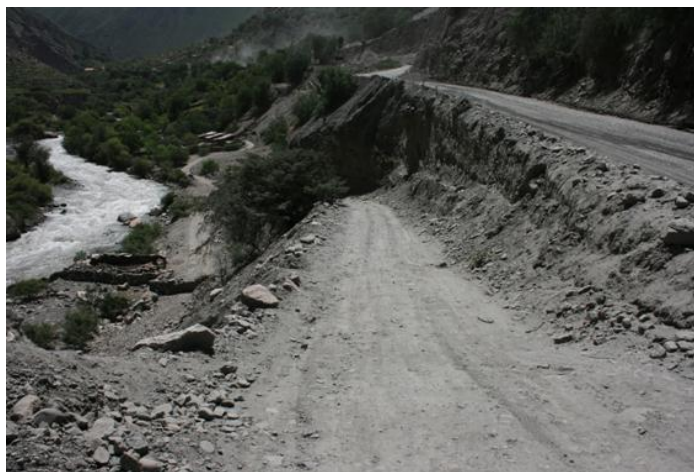
**Plataforma de carretera desestabilizada por corte para acceso**
