MONITOREO DE LA CALIDAD DE AGUA SUPERFICIAL DE LA CUENCA DEL RIO LURÍN

DICIEMBRE 2013

RESULTADO DEL MONITOREO DE LA CALIDAD DE LA CUENCA DEL RIO LURÍN

INFORME TÉCNICO N° 144 - 2013-ANA-DGCRH-VIG/LLCP

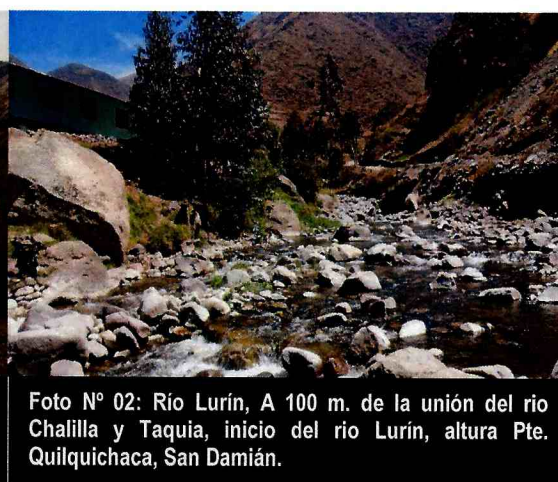
Foto N° 02: Río Lurín, A 100 m. de la unión del río Chalilla y Taquia, inicio del río Lurín, altura Pte. Quilquichaca, San Damián.

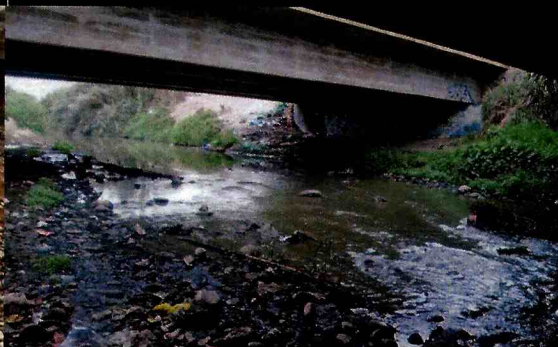
Foto N° 04: Río Lurín cruce con Panamericana Sur antigua, sin caudal en el momento Lurín.

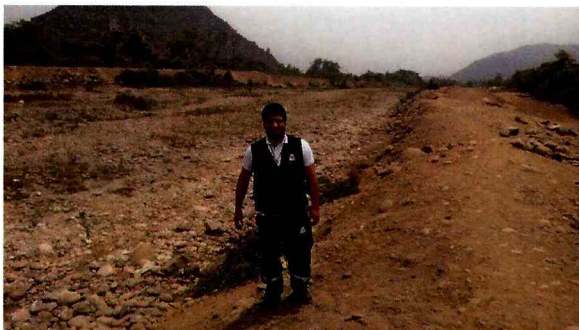
Foto N° 13: Punto de monitoreo RLuri6

- Los puntos de monitoreo RLuri6 (Río Lurín, margen derecha 50 m. antes del vertimiento PTARD Manchay Bajo, aguas tratadas Pachacamac) y RLuri7 (Río Lurín, a 50 m. aguas arriba del puente de Lurín, cruce con Panamericana Sur antigua, sin caudal en el momento de monitoreo) se encontraron sin caudal al momento de realizar el monitoreo como se evidencia en las fotografías N° 13 y 14.

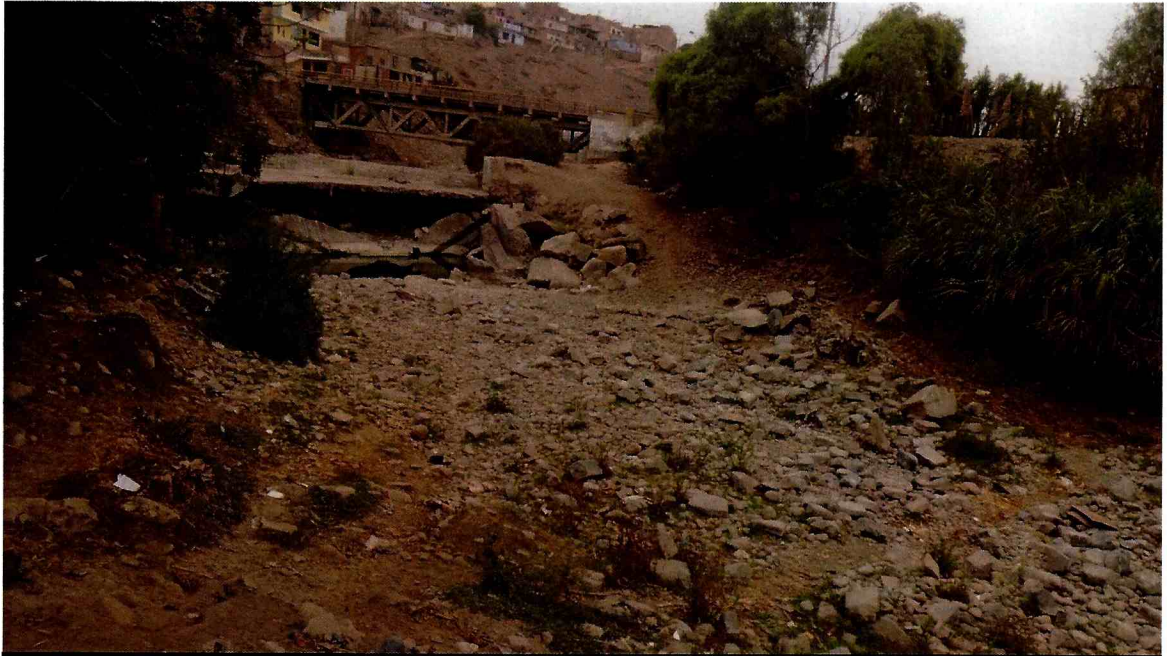
- En el punto RLuri8, los parámetros de Oxígeno Disuelto; DBO5; DBO; Sodio; Sulfuros; Fosfatos, Aceites y Grasas; Coliformes Termotolerantes; E.Coli no cumplen los límites del ECA-Agua Categoría 3 afectado la calidad del agua del río Lurín. Esto se debe a la descarga de aguas residuales de la PTAR San Bartolo, toda vez que las aguas superficiales monitoreadas en el punto RLuri8 corresponde unicamente ala descarga de la PTAR San Bartolo (ver foto N°16). Esto debido que aguas arriba de la descarga de la PTAR San Bartolo el río Lurín no presenta caudal RLuri6 (ver foto N° 15).

Foto N° 15: Punto de monitoreo RLuri7 cruce con Panamericana Sur antigua, sin caudal en el momento Lurín, aguas arriba del vertimiento de aguas reiduales tratadas de la PTAR San Bartolo

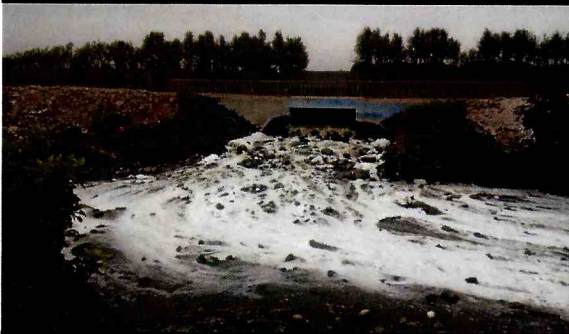
Foto N° 16: Descarga de la ART de la PTAR San Bartolo hacia el río Lurín

Los valores de DBO₅ para todos los puntos monitoreados son menores a 2.00 mg/L, excepto en el punto RLuri8 que excede lo especificado en el ECA-Categoría 3 (15mg/L) esto debido a la descarga de la PTAR San Bartolo.

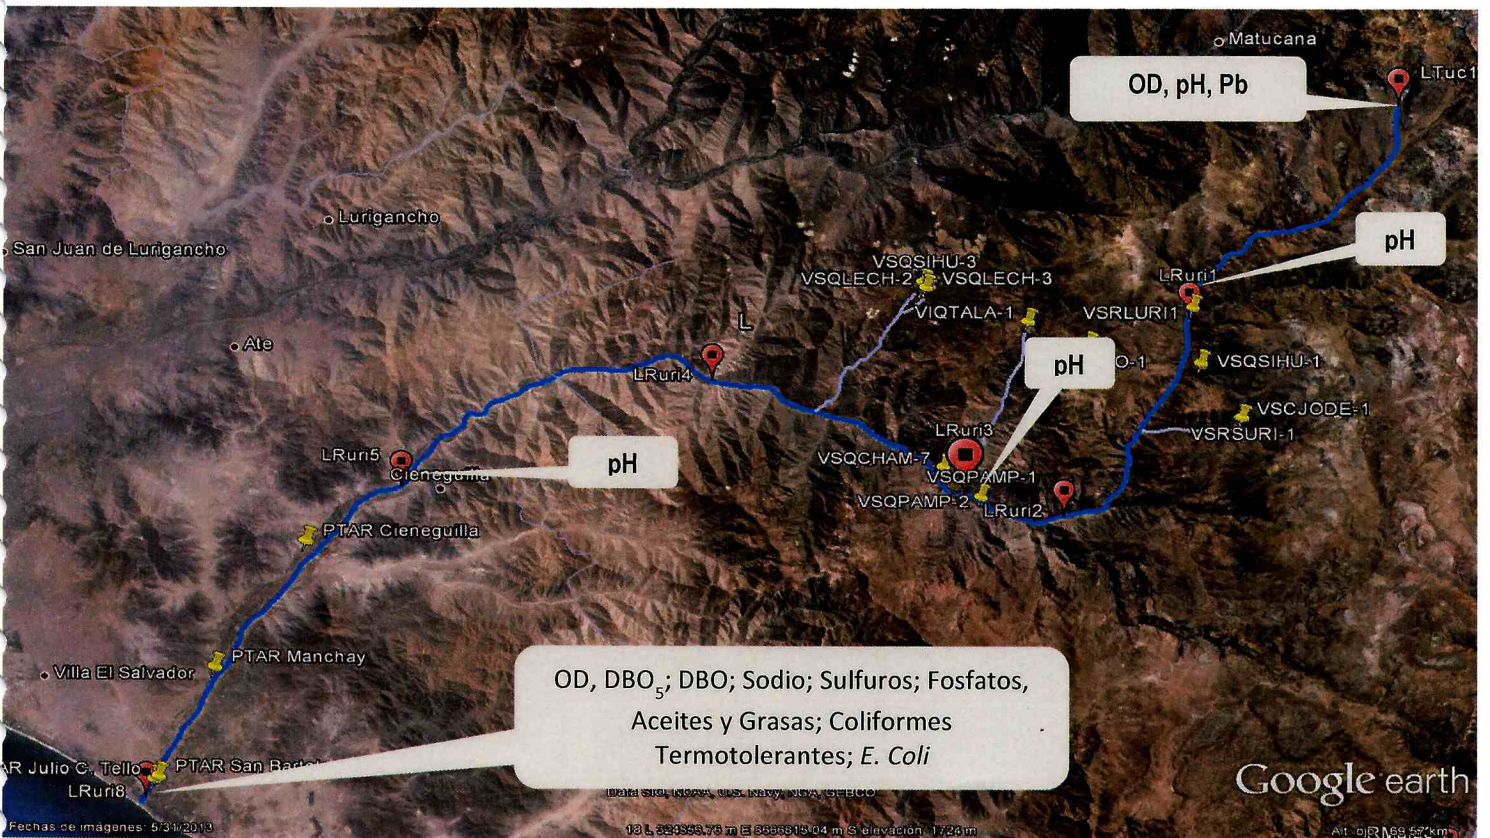
Figura N° 04: Parámetros que exceden los ECA-Agua lo largo de la cuenca del río Lurín y fuentes contaminantes identificados

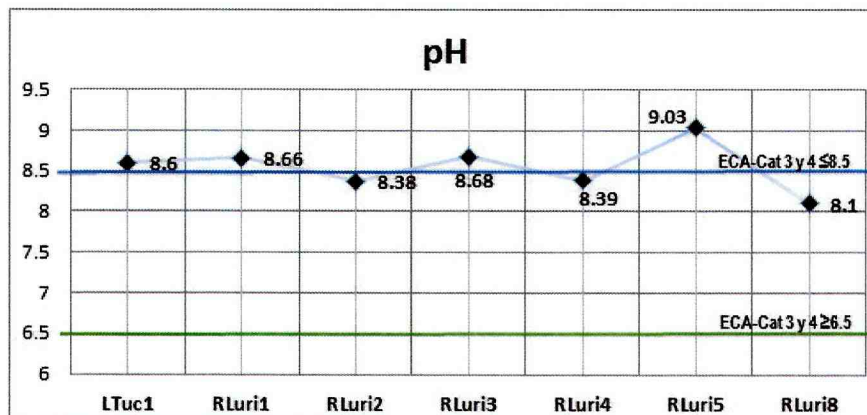
Los valores de pH, fluctúan entre 8.1 y 9.03, lo cual indica que las aguas, son ligeramente básicas. Según el ECA-Categoría 3 y 4, los puntos LTuc1, RLuri1, RLuri3 y RLuri5 exceden la especificación. Los puntos LTuc1, RLuri1 y RLuri3 exceden levemente esta especificación; mientras que el punto RLuri5 lo excede en 0.5 unidades.

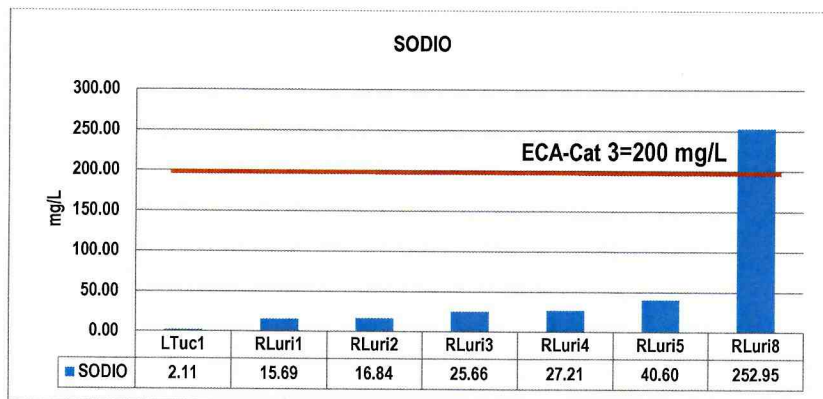
Para todos los puntos de monitoreo, excepto para RLuri8, los valores de concentración de sodio son menores al ECA-Categoría 3 (200 mg/L). En el punto RLuri8, en cambio, la concentración del sodio es de 252.95 mg/L, el cual excede el ECA-Categoría 3 (200 mg/L).

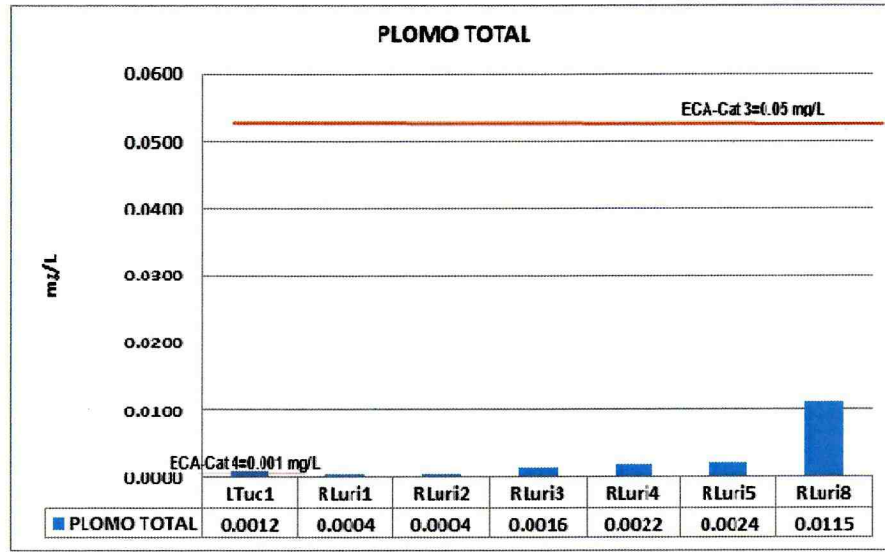
Para el punto LTuc1, la concentración de Plomo excede el ECA-Agua Categoría 4 (0.0002 mg/L), para los demás puntos monitoreados cumplen con el ECA-Agua Categoría 3 (0.05 mg/L).

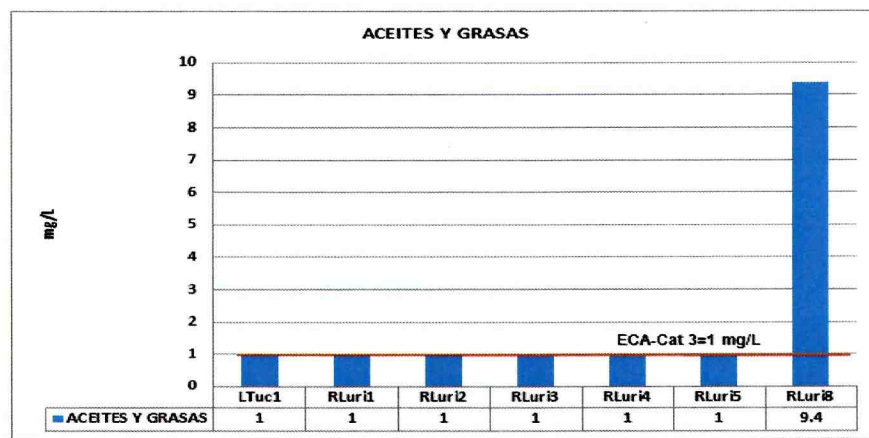
El agua del río Lurín para los puntos monitoreados el número de Aceites y Grasas es menor al límite establecido en el ECA-Categoría 3 (1 mg/L). Caso contrario para el punto RLuri8, el número de Aceites y Grasas excede dicha categoría; lo que demuestra la influencia del vertimiento de la PTAR San Bartolo siendo alrededor de 9 veces el máximo permisible (1 mg/L).
