SEGUNDO MONITOREO DE CALIDAD DE AGUA SUPERFICIAL EN LA CUENCA DEL RÍO LURÍN-LIMA

MARZO 2014

**RESULTADOS DEL SEGUNDO MONITOREO DE
CALIDAD DE AGUA EN LA CUENCA DEL RÍO LURÍN
(realizado del 10 al 14 de febrero de 2014)**

INFORME TÉCNICO N° 007- 2014-ANA-DGCRH-VIG

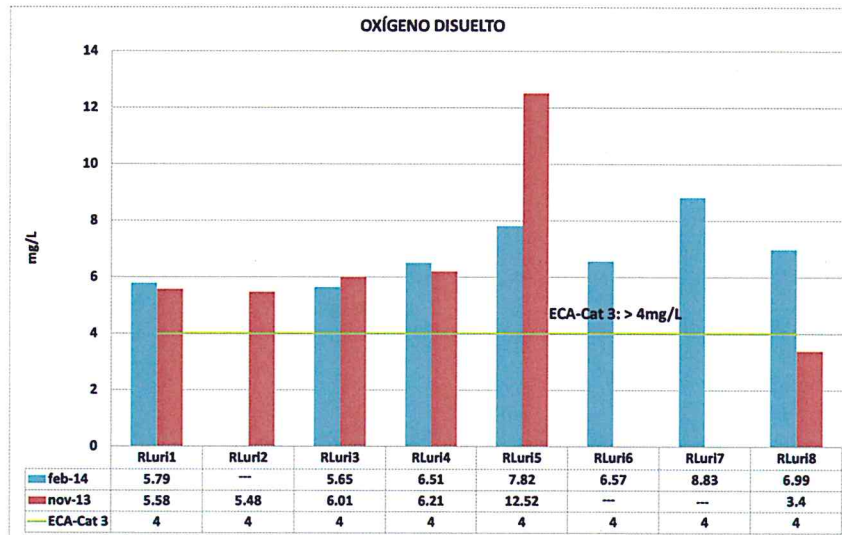
OXÍGENO DISUELTO:

La concentración de oxígeno disuelto en los puntos monitoreados fluctúan entre 3.4 y 12.52 mg O₂/L en noviembre del 2013 y entre 5.51 y 8.83 mg O₂/L en febrero del 2014.

En el punto de monitoreo RLuri8 (Río Lurín, cruce con Panamericana Sur), presenta una concentración de 3.4 mg O₂/L inferior al valor establecido en el ECA-Categoría 3 (Riego de vegetales y bebida de animales) (4.0 mgO₂/L) para noviembre del 2013; sin embargo, en febrero del 2014 la concentración de Oxígeno Disuelto cumplió con el del ECA-Agua Categoría 3.

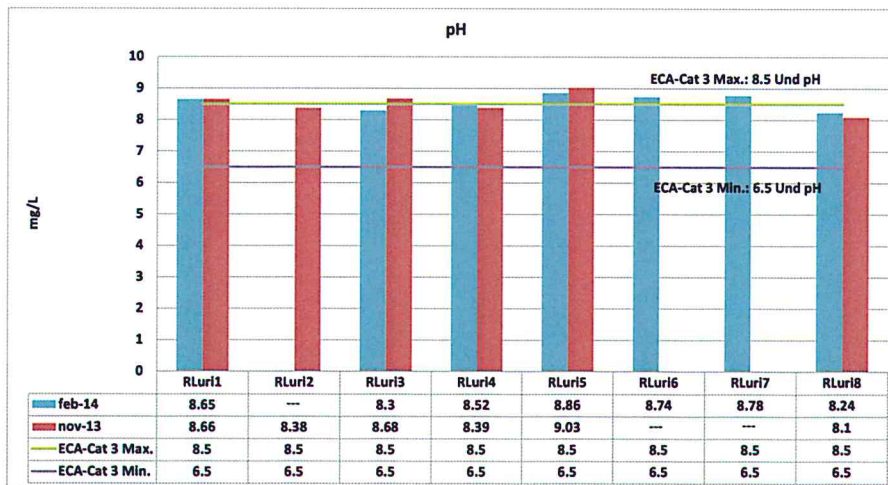
pH:

La concentración de pH fluctúan en el rango de 8.10 y 9.03 en noviembre de 2013 y en el rango de 8.24 y 8.86 en febrero de 2014, lo cual indica que las aguas en el río Lurín son de naturaleza básica, para ambos periodos.

La calidad del agua del río Lurín son de naturaleza básica a lo largo de toda la cuenca, presentando valores de pH que exceden los ECA-Agua Categoría 3 "Riego de vegetales y bebida de animales", fluctúan en el rango de 8.10 y 9.03 en noviembre de 2013 y en el rango de 8.24 y 8.86 en febrero de 2014.

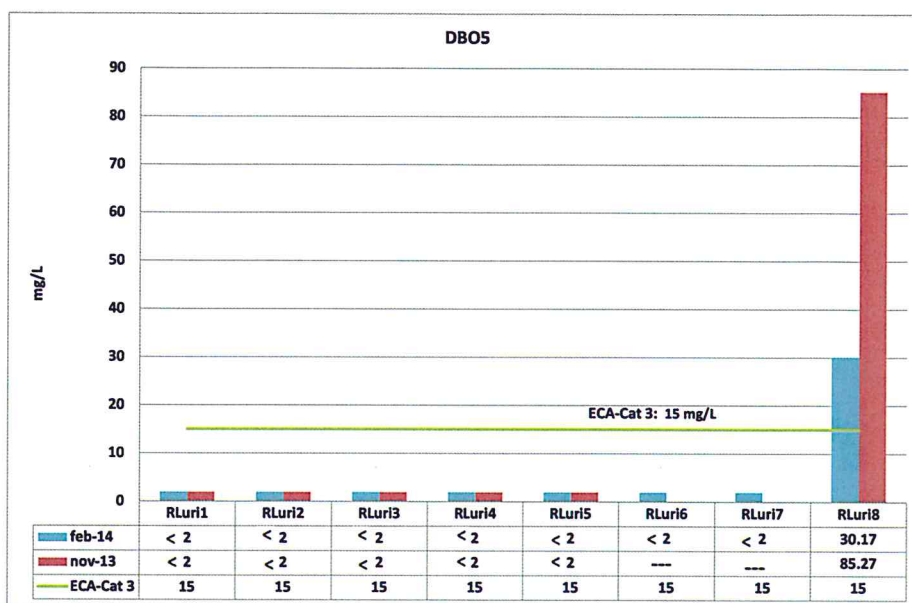
Demanda Bioquímica de Oxígeno (DBO₅)

La concentración de DBO₅ para los puntos monitoreados son menores al límite de detección del método

de ensayo (2.00 mg/L), a excepción del punto RLuri8 (Río Lurín, cruce con Panamericana Sur) que excede el ECA-Agua Categoría 3 (15 mg/L), para ambos periodos de monitoreo, febrero del 2014 (30.17 mg/l) y noviembre del 2013 (85.27 mg/l), lo que indica que en dicho punto existe contaminación de origen orgánico.

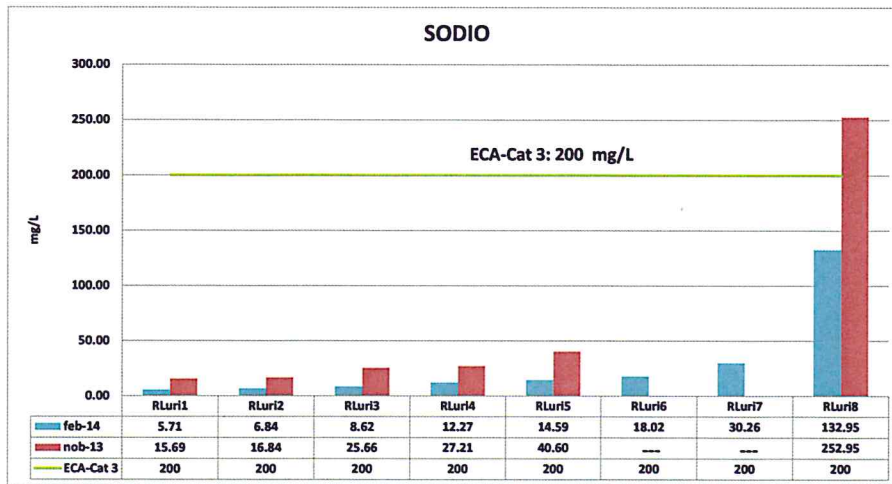
SODIO

La concentración de Sodio en todos los puntos monitoreados (noviembre 2013 y febrero 2014), cumplen con lo establecido en el ECA-Agua Categoría 3 (1 mg/L), a excepción del punto RLuri8 (Río Lurín, cruce con Panamericana Sur) que excede el ECA-Categoría 3 (200 mg/L), siendo su valor de 252.95 mg/L en noviembre de 2013 y 132.95 mg/L en febrero del 2014.

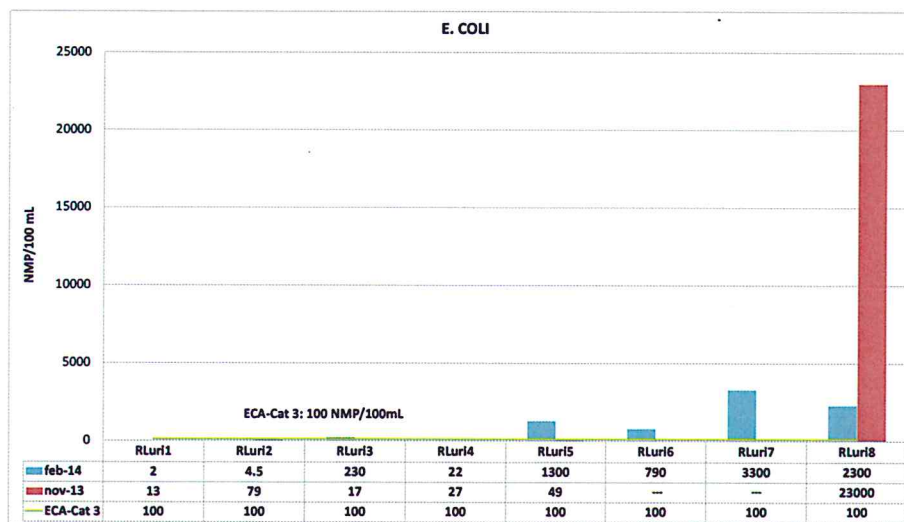
E. COLI

Respecto a la concentración de E.Coli en los puntos monitoreados, en noviembre del 2013 la concentración es menor al límite establecido en el ECA-Categoría 3 (100 NMP/100mL) a excepción del punto RLuri8 (Río Lurín, cruce con Panamericana Sur), que la concentración de E.Coli excede dicha categoría. Asimismo, para el monitoreo de febrero del 2014 los puntos de monitoreo RLuri3 (Río Lurín, Puente Bentin), RLuri5 (Río Lurín, Puente SENAMHI), RLuri6 (Río Lurín, margen derecha 50 m. antes del vertimiento PTARD Manchay Bajo), RLuri7 (Río Lurín, a 50 m. aguas arriba del puente de Lurín, cruce con Panamericana Sur antigua) y RLuri8 (Río Lurín, cruce con Panamericana Sur) excedieron los ECA-Agua categoría 3 (100 NMP/100mL).

Asimismo, en la cuenca del río Lurín, entre Cieneguilla y Manchay Bajo presentaron valores de los parámetros microbiológicos tales como Coliformes Termotolerantes y E.Coli que exceden los ECA-Agua Categoría 3, asociado, a las descargas de origen doméstico

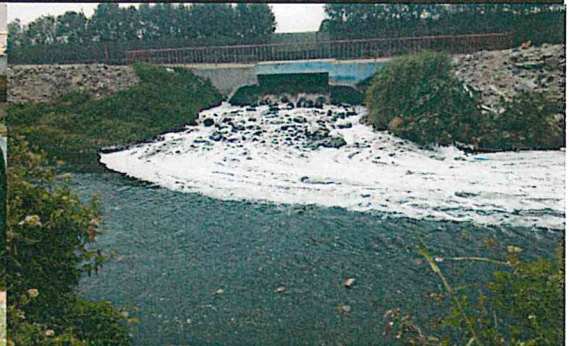
Foto N° 04: Río Lurín vertimiento de aguas residuales de la PTAR San Bartolo.

Por otro lado, los mas altos índices de afectación a la calidad del agua del río Lurín se presentó en la parte baja de la cuenca cerca a la desembocadura en el punto de monitoreo RLuri8 (Río Lurín, cruce con Panamericana Sur), esto presuntamente debido a los vertimientos de la PTAR Julio C. Tello y San Bartolo, que se encuentran inscritos en el PAVER.
