Proyecto Especial  
Binacional  
Lago Titicaca

**BOLETIN INFORMATIVO 2 – OCTUBRE 2009**  
**MONITOREO CALIDAD DE AGUA**  
**I SEMESTRE 2009**

**BOLETIN INFORMATIVO**  
**OCTUBRE 2009**

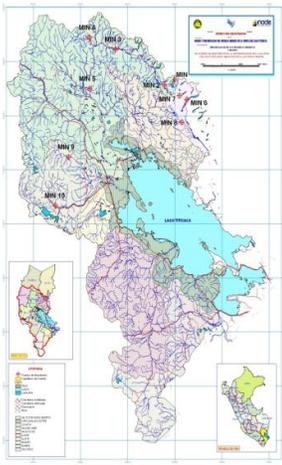
Durante el año 2009, el monitoreo de calidad de agua afectada por actividad minera en el ámbito del sistema hídrico del lago Titicaca, se realizó evaluando una red de 20 estaciones de muestreo, las mismas que fueron distribuidas de la siguiente manera:

- En la cuenca del río Coata se estableció seis (06) Estaciones de Monitoreo.
- En la cuenca del río Ramis, diez (10) Estaciones de Monitoreo.
- En la cuenca del río Suchez, tres (04) Estaciones de Monitoreo.

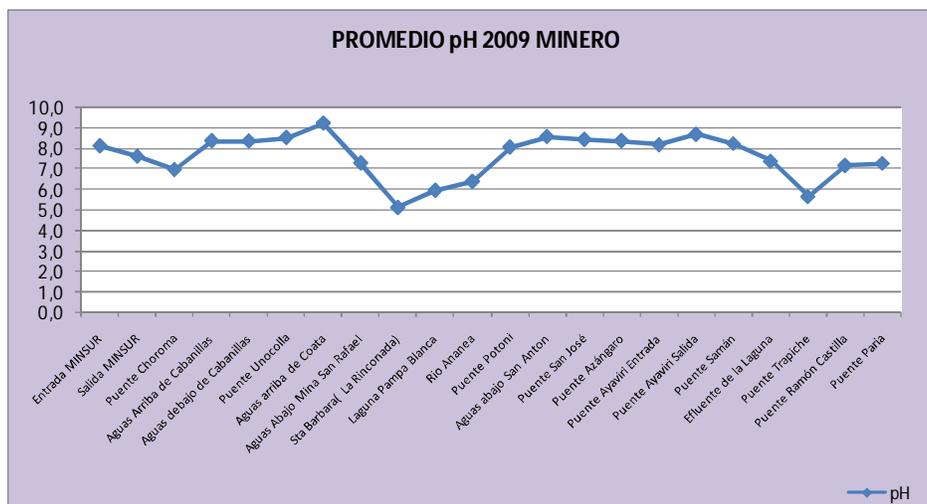
De los resultados generados se tiene que, los niveles de pH en la zona de Santa Bárbara Rinconada, presenta valores moderadamente ácidos de 5.1 como promedio y en el puente Trapiche valores de 5.7 como promedio, respectivamente; estando fuera de los límites máximos permisibles que fluctúa entre 6.5 – 8.5; al analizar los datos se observa que estas concentraciones son constantes a través del año y que la actividad minera de acuerdo al proceso extractivo u operativo influye decisivamente en la acidez del cuerpo de agua receptor al evacuar efluentes ácidos. Estas condiciones añadidas a la cantidad de material disuelto impactan negativamente en áreas aguas abajo, debido a que el material disuelto contiene cantidades de metales que al flocular podría alcanzar niveles por encima de los límites máximos permisibles.

El gráfico nos muestra el comportamiento anual del pH en las tres cuencas afectadas por la actividad minera, presentando los resultados más bajos en la cuenca Ramis y Suches.

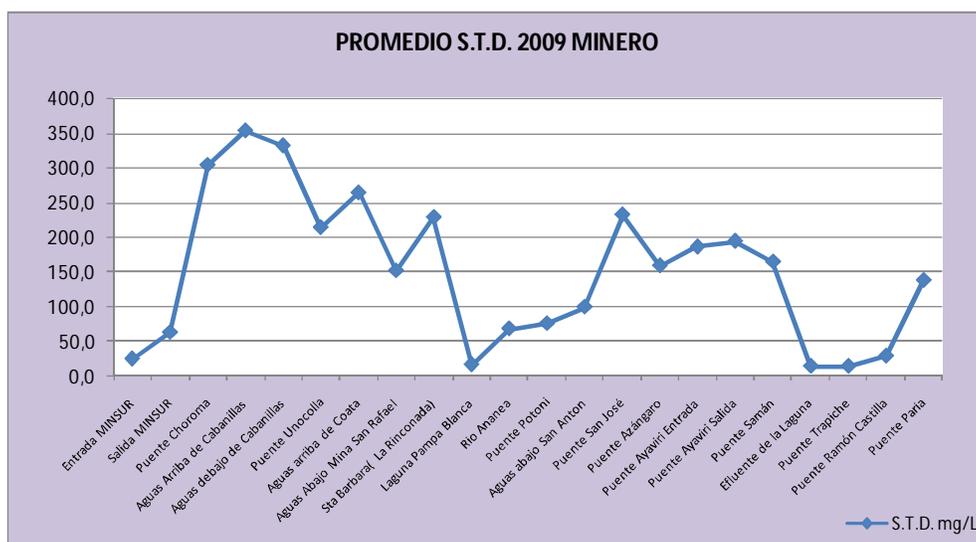
De los análisis de sólidos totales disueltos se tiene que las concentraciones más elevadas se encuentran en la cuenca del Río Coata en el punto aguas arriba de Cabanillas con 353.5 mg/L como promedio t en el puente Choroma con 304 mg/L como promedio, siendo los límites máximos permisibles para la categoría 4 conservación de ríos DE 500 mg/L.

Como se observa en el cuadro ninguno de los puntos de monitoreo sobrepasan los límites máximos permisibles.

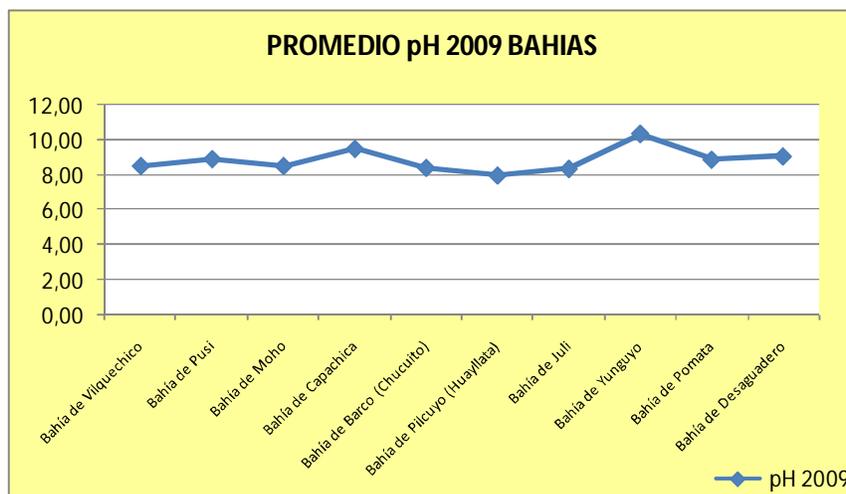
Al evaluar las estaciones de monitoreo se observa que la Estación de Yunguyo excede este valor, reportando 10.34 pH presumiblemente en razón al vertimiento de gran cantidad de aguas servidas sin tratamiento previo.

Complementariamente, también se presentan valores menos alcalinos en las bahías de Desaguadero (9.08), Capachica (9.49).

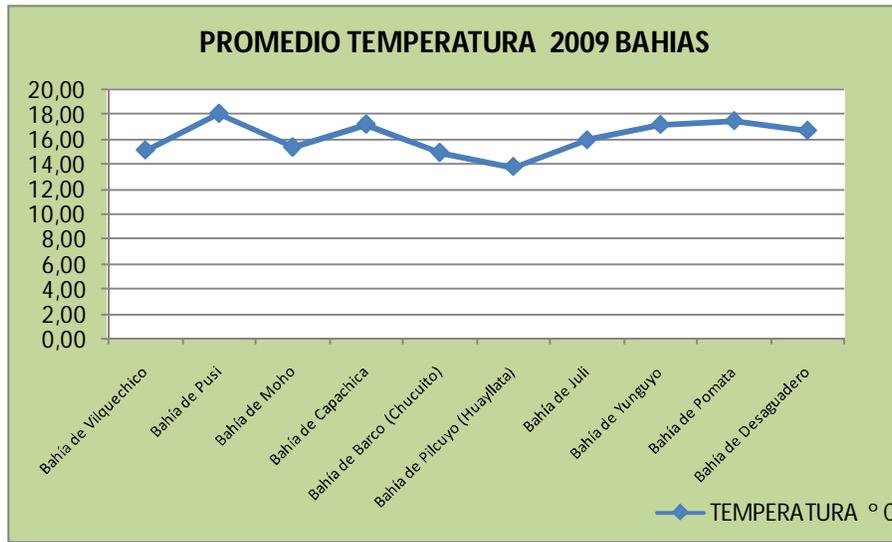
Los valores de temperatura del agua en los meses de lluvia (con valores máximos de 18.07 °C en Pusi como promedio) son generalmente mayores que los meses de estiaje (con valores máximos de 13.80 °C en Pilcuyo y 14.93°C en Chucuito como promedio) de donde se puede inferir un incremento en la tasa de metabolismo en los meses lluviosos, ya que valores elevados de temperatura favorecen la producción primaria en la zona, esto quiere decir que también favorece la proliferación de la lenteja de agua, incrementando la descomposición de la materia orgánica, el crecimiento de las bacterias y el fitoplancton, la turbidez del agua y la cantidad de algas debido a las condiciones de suministro de nutrientes a través de efluentes municipales, lo que se ve potenciado por la baja

El gráfico nos muestra el comportamiento semestral de la temperatura en las estaciones de monitoreo, presentando los resultados más altos en la estación de Yunguyo.

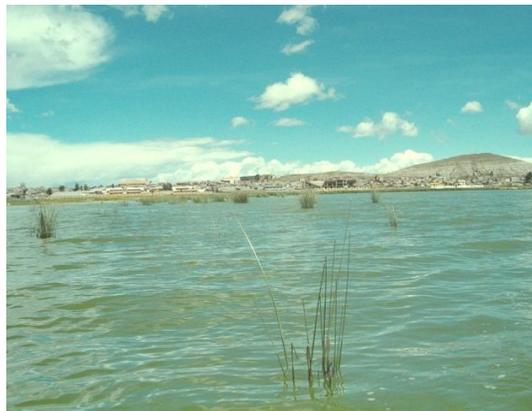
Fig. 5 Bahía de Yunguyo (proceso de eutrofización).

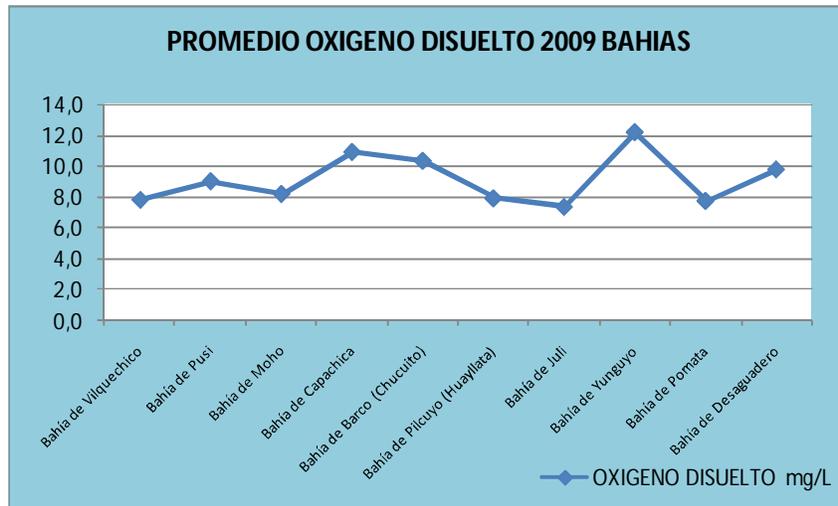
Una variable desfavorable para la calidad de agua del lago es la altura a la que se encuentra (3812 msnm), pues produce una disminución en el contenido de oxígeno disuelto en el agua, siendo el 65 % del valor que se puede encontrar a nivel del mar. Generalmente para el Lago Titicaca el rango normal de oxígeno disuelto es de 6-8 mg/l, sin embargo los meses de lluvia en las estaciones de Yunguyo y Capachica se registran valores más elevados (12.7 y 10.9 mg de O<sub>2</sub>/l como promedio, respectivamente). Los valores máximos se mantienen en Yunguyo los meses de estiaje en razón a la reacción metabólica de su biota acuática (como consecuencia de la alta disponibilidad de nitrógeno y fósforo aprovechables), teniendo que los valores de oxígeno disuelto disminuyen en zonas lejanas a la orilla de las bahías.

El gráfico nos muestra el comportamiento anual del oxígeno disuelto en las Estaciones de Monitoreo, presentando los resultados más altos en la Estación de Yunguyo.

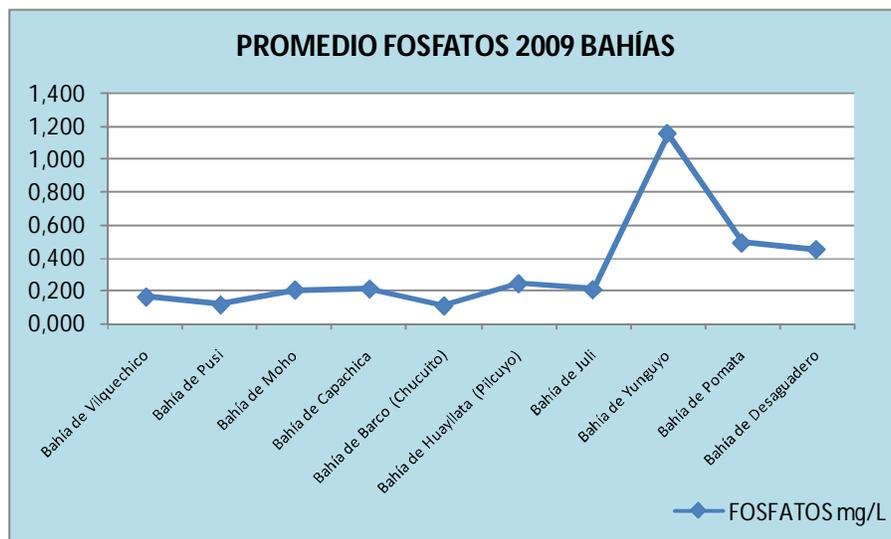
El problema de la contaminación por nutrientes en las bahías de Yunguyo con valores promedio de 1.151 mg/L y Pomata con valores promedio de 0.489 mg/L de Fosfatos, siendo el límite máximo permisible fijado en 0.4 mg/L para la conservación de lagos y lagunas, valores que sobrepasan los límites permisibles, esto es consecuencia directa del vertimiento de las aguas residuales y pluviales.

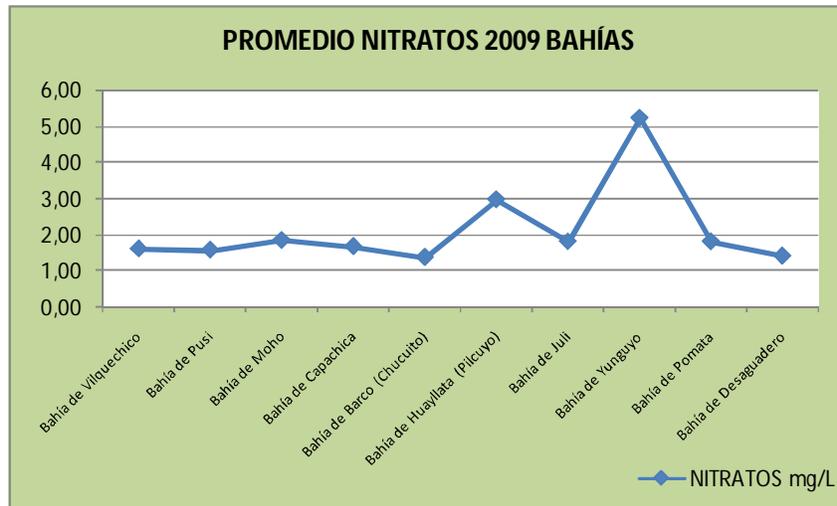
Los valores de Nitratos en las bahías, muestran valores elevados en la bahía de Yunguyo con valores promedio de 5.23 mg/L y en la bahía de Pilcuyo con valores promedio de 2.97 mg/L, siendo el valor límite máximo permisible de 5 mg/L para la categoría 4 conservación de lagos y lagunas, valores en mención si sobrepasan los límites permisibles, en el caso de Yunguyo.

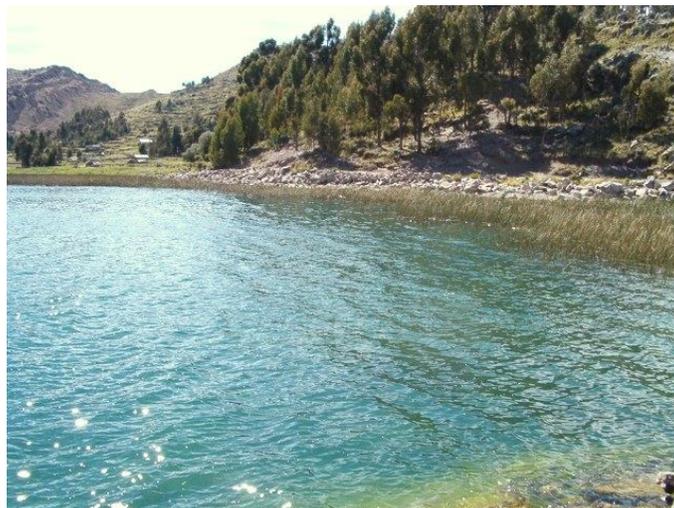
Fig. 6 Bahía de Moho (condiciones oligotróficas)

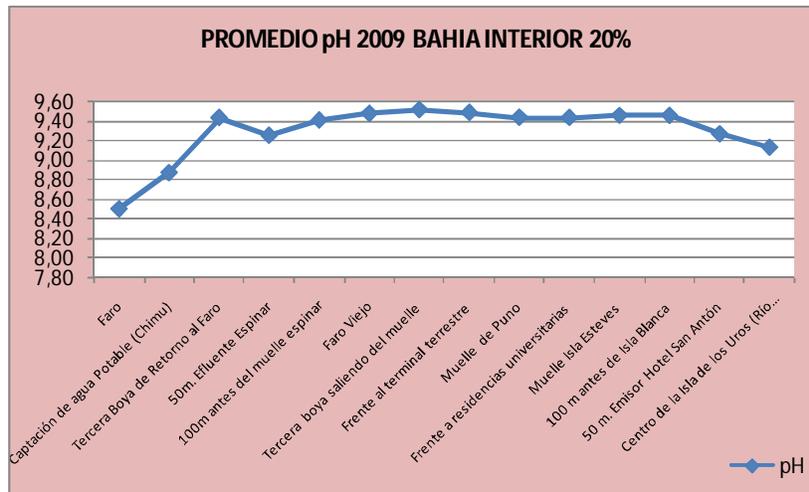
Al evaluar las Estaciones de Monitoreo se observa que casi todas las Estaciones, reportan por encima de 9.00 pH presumiblemente en razón al vertimiento de gran cantidad de aguas servidas sin tratamiento previo, valores que se encuentran por encima de los límites máximos permisibles.

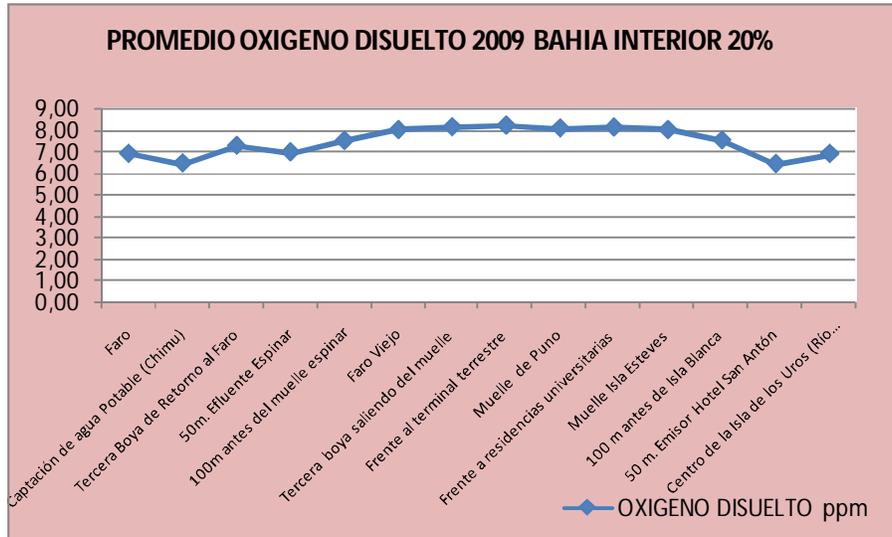
Con relación al oxígeno disuelto, el límite máximo permisible es de  $\geq 5$  mg/L para la categoría 4 conservación de lagos y lagunas, los valores en los puntos de muestreo faro con 8.50 mg/l de promedio, Chimu con 8.87 mg/L de promedio y terminal terrestre con 8.18 mg/L de promedio tomados al 20% de la columna de agua se encuentran fuera de los límites máximos permisibles para la calidad de agua de lagos y lagunas de acuerdo a la normatividad vigente. Esto en razón a la metabólica de su biota acuática (como consecuencia de la alta disponibilidad de nitrógeno y fósforo aprovechables), para los tres primeros casos.

El gráfico nos muestra el comportamiento anual del oxígeno disuelto en las Estaciones de Monitoreo.

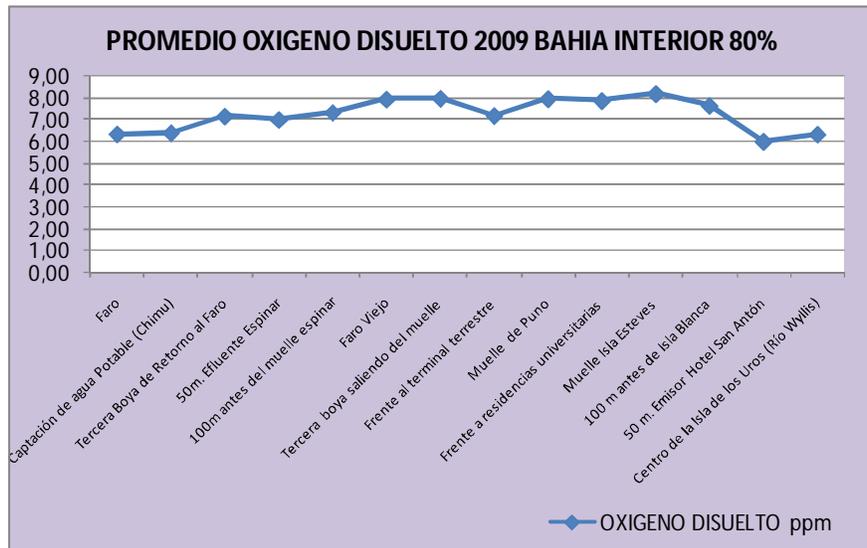
Con relación al 80% de la columna de agua, el oxígeno disuelto disminuye con respecto a lo muestreado al 20% de columna de agua, como se observa en el gráfico, valores que oscilan entre 5.99 mg/L y 8.18 mg/L, relación que es correcta en el comportamiento del agua.

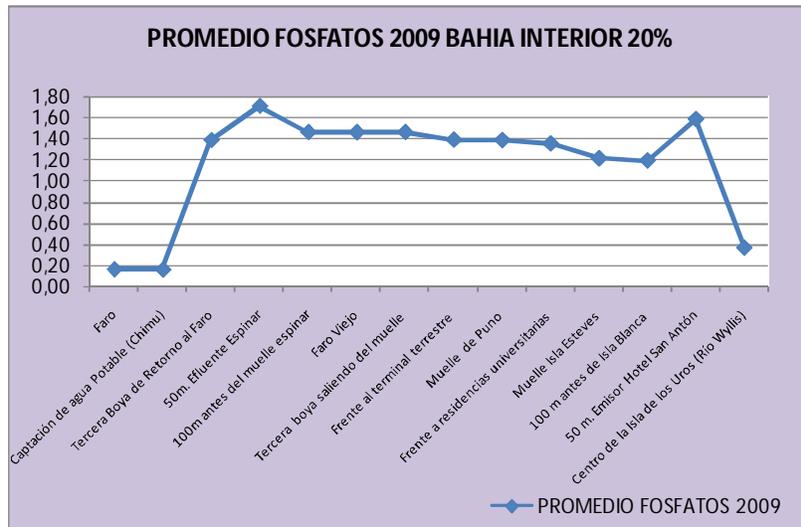
El problema de la contaminación por nutrientes en la bahía Interior de Puno con relación a los  $PO_4^{3-}$ , con un estándar fijado en 0.4 mg/L para la conservación de lagos y lagunas es consecuencia directa del vertimiento de las aguas residuales y pluviales.

Como se puede observar en el gráfico a excepción de la Estación de muestreo del Faro, captación de agua potable Chimu y centro de la isla de los uros (rio Wili) todos sobrepasan los límites máximos permisibles, para muestras en la columna de agua al 20%.

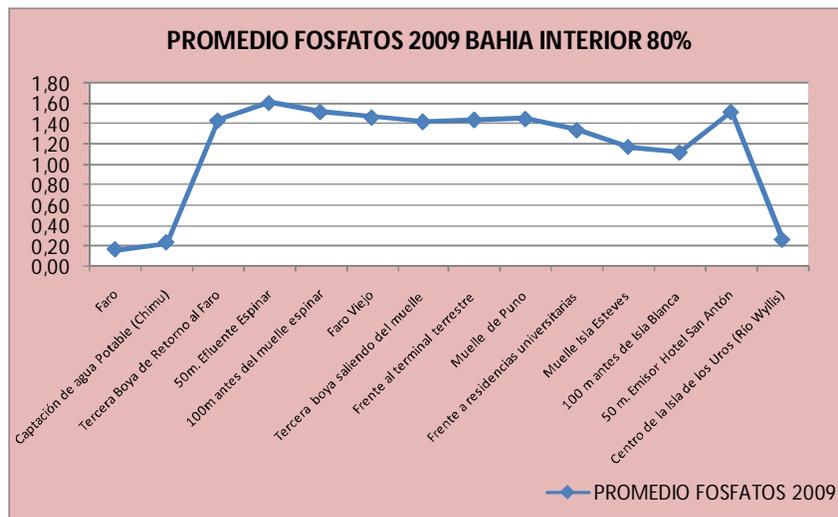
Para muestras de columna de agua al 80%, de igual manera todos sobrepasan los límites máximos permisibles, a excepción de los tres puntos mencionados anteriormente.

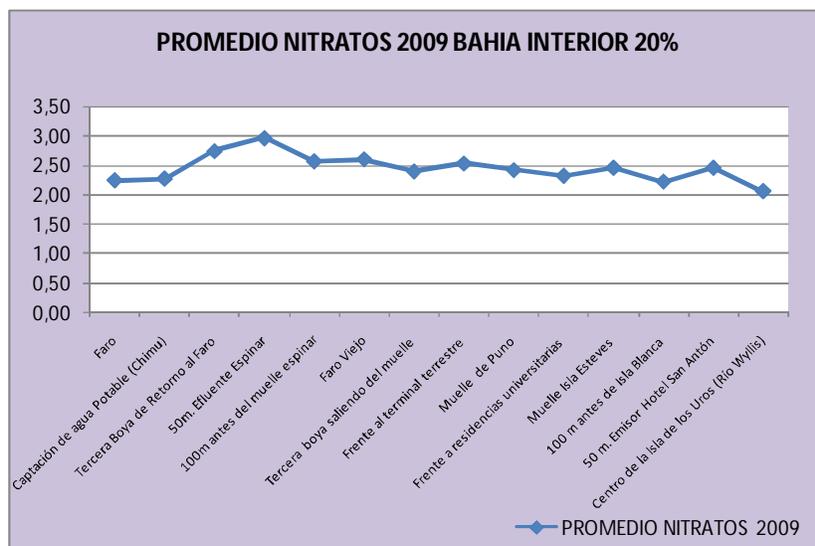
Para el caso de los nitratos con un estándar fijado en 5.0 mg/L para la conservación de lagos y lagunas, los resultados obtenidos para los diferentes puntos de muestreo, no sobrepasan los límites máximos permisibles, como se observa en el gráfico, esto al 20% de la columna de agua.

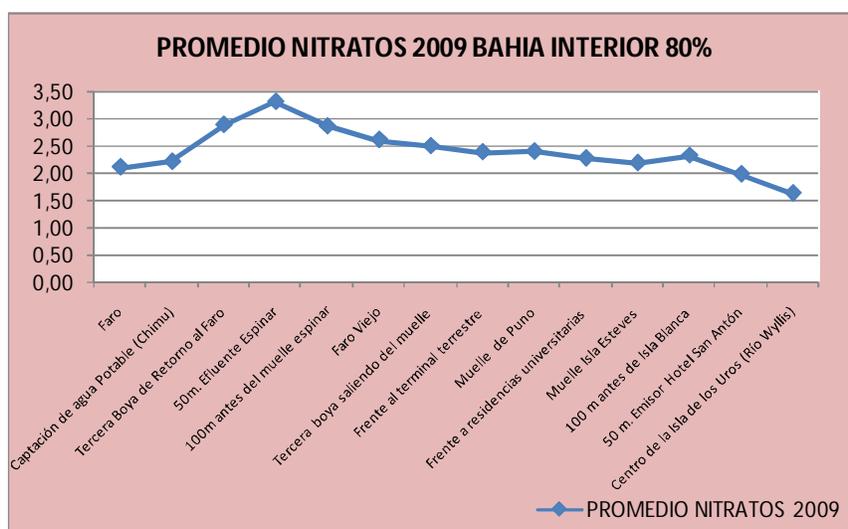
Para el caso del muestreo para el 80% de la columna de agua, los resultados no sobrepasan los límites máximos permisibles que es de 5 mg/L.

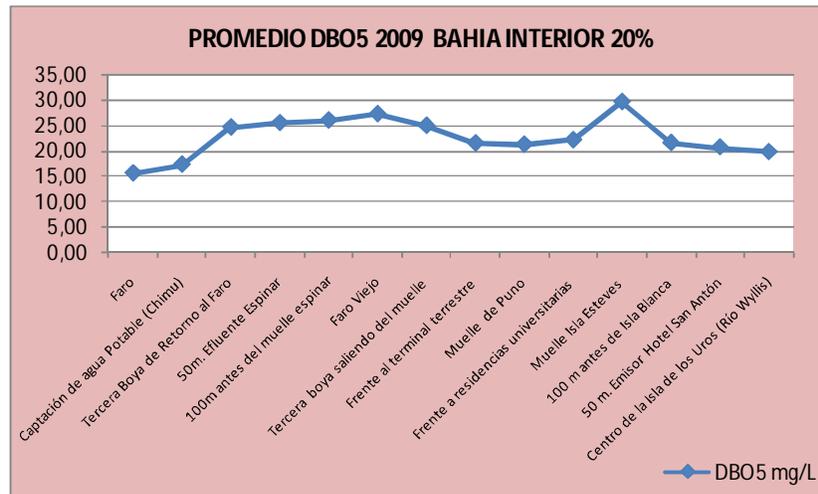
El gráfico nos muestra los promedios del comportamiento de la DBO5 en la columna de agua al 20% de profundidad, en los diferentes puntos de muestreo de la Bahía Interior de Puno, los cuales sobrepasan los límites máximos permisibles según los Estándares Nacionales de Calidad Ambiental para agua en la categoría 4, Conservación del Ambiente Acuático que fija un estándar de <5 mg/L para la conservación de lagunas y lagos.

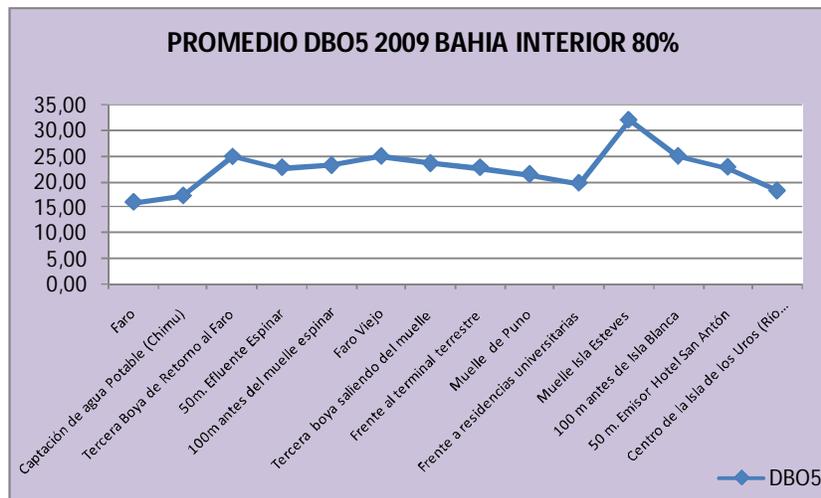
Para el caso del muestreo en la columna de agua al 80% de profundidad, de igual manera sobrepasan los límites máximos permisibles para la categoría 4 Conservación del Ambiente Acuático.

Esta contaminación es consecuencia directa del vertimiento de las aguas residuales y pluviales.

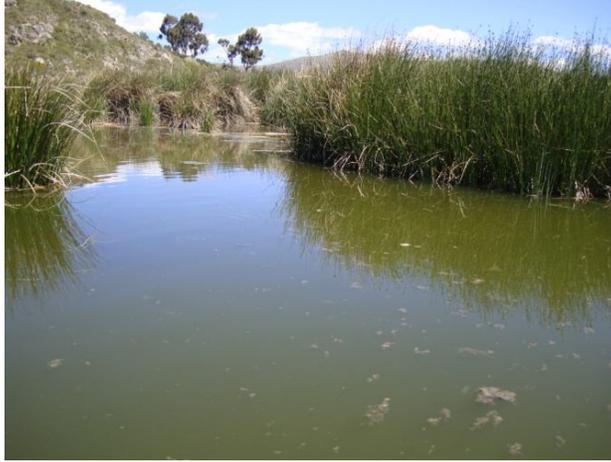
La figura muestra el nivel de contaminación del lago producto de la descarga de aguas residuales de las lagunas de oxidación del Espinar.

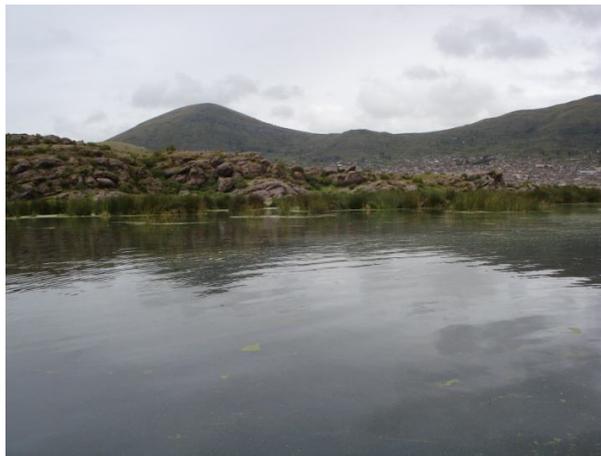
La figura muestra la toma de muestras en la Bahía Interior de Puno, a la profundidad de 20% y 80 % de la columna de agua.

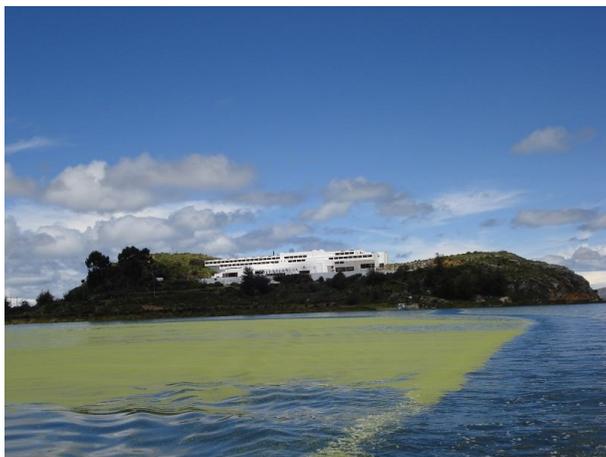
La figura muestra el incremento de la propagación de lenteja de agua, producto de la gran cantidad de nutrientes existentes en el agua, por el vertido de aguas residuales.
