Gestión integral y adaptativa de recursos ambientales para minimizar vulnerabilidades al cambio climático en microcuencas alto andinas

INFORME FINAL

ESTUDIO DE LA CALIDAD DE FUENTES UTILIZADAS PARA CONSUMO HUMANO Y PLAN DE MITIGACIÓN POR CONTAMINACIÓN POR USO DOMÉSTICO Y AGROQUÍMICOS EN APURIMAC Y CUSCO

Elaborado por : ECOFLUIDOS INGENIEROS S.A.
Agencia solicitante : OPS/OMS

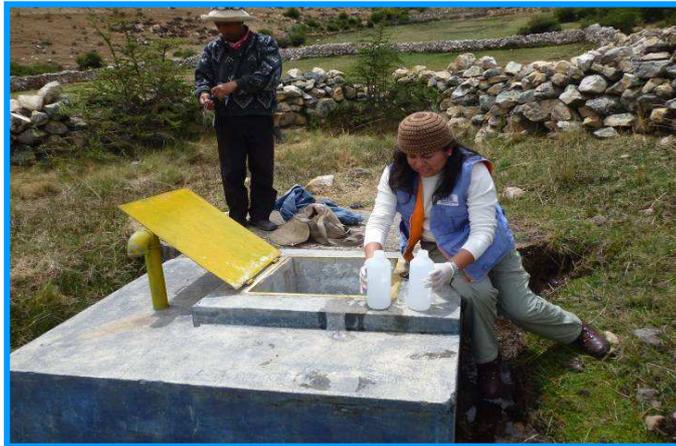
a) Comunidad de QUIÑOTA

- ✓ Toma de muestra : Fuente de agua – Manante.
- ✓ Fecha de muestreo : 16-11-2011
- ✓ Hora de muestreo : 12:25 p.m.
- ✓ Tipo de muestreo : Puntual

PARÁMETROS	SÍMBOLO	RESULTADOS
pH	--	5.23
Temperatura	°C	19.25
Turbidez	NTU	1.49
Conductividad	μS	10
TDS	ppm	5
Oxígeno	ppm	5.38
% de saturación	%	74.0

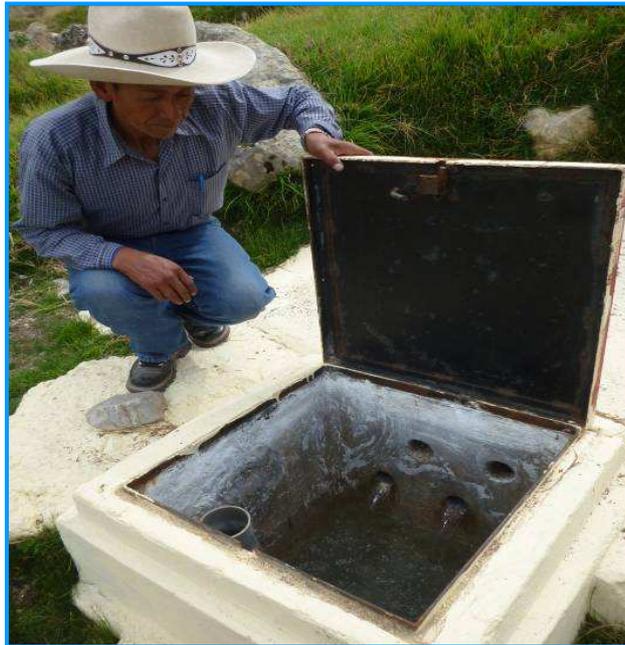
b) Comunidad de LLUSCO A

- ✓ Toma de muestra : Fuente de agua N° 01- Manante.
- ✓ Fecha de muestreo : 16-11-2011
- ✓ Hora de muestreo : 12:30 p.m.
- ✓ Tipo de muestreo : Puntual

PARÁMETROS	SÍMBOLO	RESULTADOS
pH	--	7.55
Temperatura	°C	20.7
Turbidez	NTU	0.89
Conductividad	μS	389
TDS	ppm	189
Oxígeno	ppm	4.42
% de saturación	%	52.4

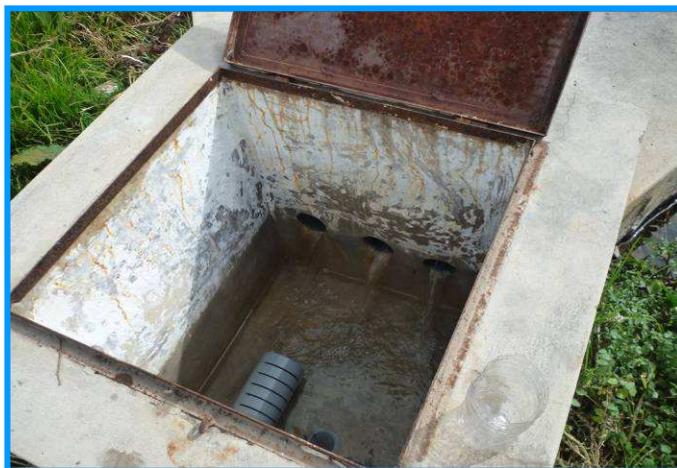
- ✓ Toma de muestra : Fuente de agua N° 02
- ✓ Fecha de muestreo : 16-11-2011
- ✓ Hora de muestreo : 12:36 p.m.
- ✓ Tipo de muestreo : Puntual

PARÁMETROS	SÍMBOLO	RESULTADOS
pH	--	7.65
Temperatura	°C	18.6
Turbidez	NTU	0.85
Conductividad	μS	408
TDS	ppm	207
Oxígeno	ppm	4.91
% de saturación	%	55.0

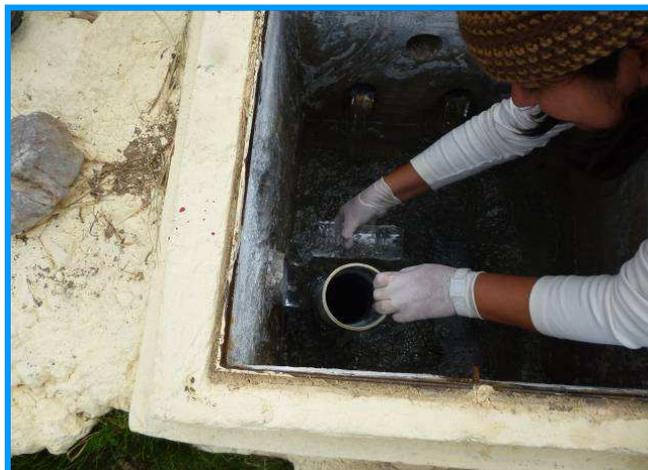
- ✓ Toma de muestra : fuente de agua N° 03
- ✓ Fecha de muestreo : 16-11-2011
- ✓ Hora de muestreo : 12:40 p.m.
- ✓ Tipo de muestreo : puntual

PARÁMETROS	SÍMBOLO	RESULTADOS
pH	--	7.70
Temperatura	°C	18.5
Turbidez	NTU	0.62
Conductividad	μS	369
TDS	ppm	181
Oxígeno	ppm	4.68
% de saturación	%	52.0

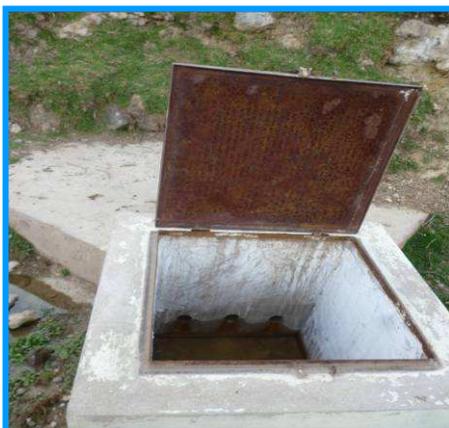
- ✓ Toma de muestra : Fuente de agua
- ✓ Fecha de muestreo : 16-11-2011
- ✓ Hora de muestreo : 3:55 p.m.
- ✓ Tipo de muestreo : puntual

PARÁMETROS	SÍMBOLO	RESULTADOS
pH	--	7.83
Temperatura	°C	20.15
Turbidez	NTU	0.66
Conductividad	μS	308
TDS	ppm	154
Oxígeno	ppm	4.40
% de saturación	%	49.6

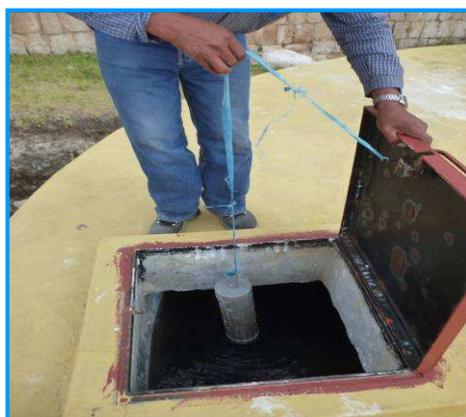
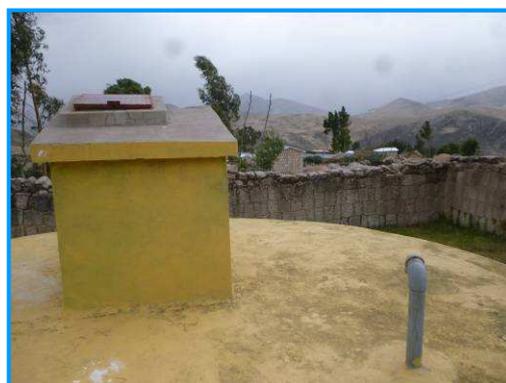
- ✓ Toma de muestra : Reservorio
- ✓ Fecha de muestreo : 16-11-2011
- ✓ Hora de muestreo : 12:46 p.m.
- ✓ Tipo de muestreo : puntual

PARÁMETROS	SÍMBOLO	RESULTADOS
pH	--	7.76
Temperatura	°C	14.7
Turbidez	NTU	1.10
Conductividad	μS	401
TDS	ppm	200
Cloro	mg/L	0.36

- La comunidad de Llusco B se encuentra a 20 minutos en camioneta desde la Comunidad de Llusco A.
- Actualmente existe 3 fuentes de captación de agua.
- Las captaciones de agua son de concreto, cuyo diseño no es el adecuado; no poseen cercos perimétricos.
- Las personas de la comunidad con quienes se dialogó, manifestaron sentir una debilidad en las organizaciones para garantizar la operación y mantenimiento de las fuentes de agua.
- No existe un mantenimiento periódico de los sistemas de agua.

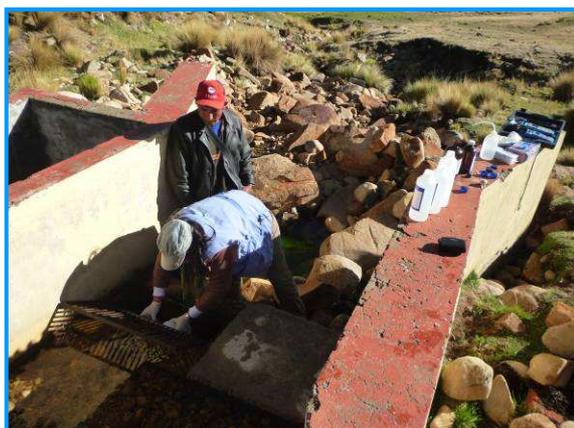
d) Comunidad de SANTO TOMAS A

- ✓ Toma de muestra : fuente de agua
- ✓ Fecha de muestreo : 17-11-2011
- ✓ Hora de muestreo : 07:05 a.m.
- ✓ Tipo de muestreo : puntual

PARÁMETROS	SÍMBOLO	RESULTADOS
pH	--	8.12
Temperatura	°C	13.2
Turbidez	NTU	0.68
Conductividad	μS	87
TDS	ppm	45
Oxígeno	ppm	42.2
% de saturación	%	40

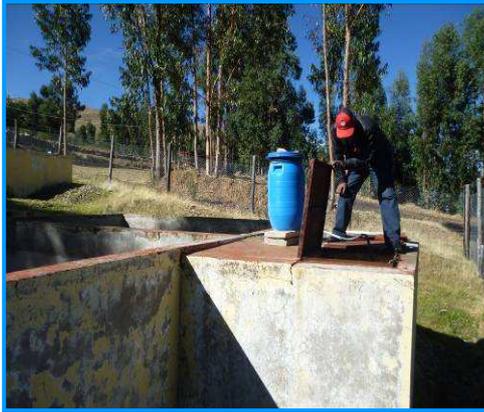
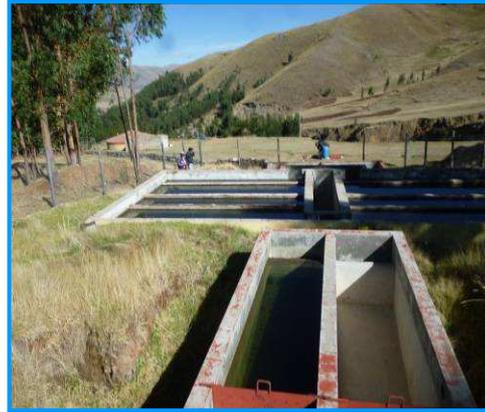
- ✓ Toma de muestra : Reservorio
- ✓ Fecha de muestreo : 17-11-2011
- ✓ Hora de muestreo : 07:12 a.m.
- ✓ Tipo de muestreo : Puntual

PARÁMETROS	SÍMBOLO	RESULTADOS
pH	--	8.76
Temperatura	°C	15
Turbidez	NTU	6.45
Conductividad	μS	102
TDS	ppm	51
Oxígeno	ppm	5
% de saturación	%	53.5
Cloro	mg/L	2.2

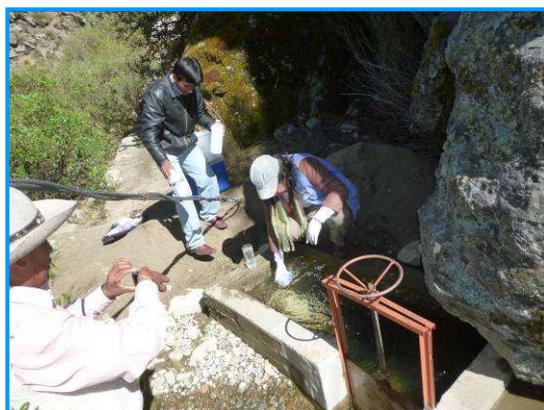
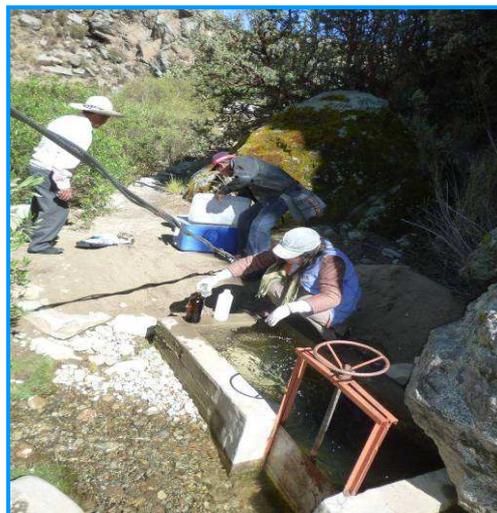
e) Comunidad de SANTOTOMAS B

- ✓ Toma de muestra : Fuente de agua
- ✓ Fecha de muestreo : 17-11-2011
- ✓ Hora de muestreo : 08:30 a.m.
- ✓ Tipo de muestreo : Puntual

Parámetros	Símbolo	Resultados
pH	--	8.02
Temperatura	°C	13.93
Turbidez	NTU	3.69
Conductividad	μS	64
TDS	ppm	32
Oxígeno	ppm	4.14
% de saturación	%	43
Cloro libre	mg/L	2.4

- La comunidad de Santo Tomas B se encuentra a 1 hora y media en camioneta desde la Comunidad de Santo Tomas.
- La Planta existente es de filtración lenta, donde el agua se acumula en un sedimentador y posteriormente pasa a otro sedimentador y se evacua al reservorio. Se observa que la Planta tiene una caja de concreto, no tiene muro de contención; con falta de operación y mantenimiento; los filtros son inadecuados. Las estructuras están deterioradas y no cuenta con un adecuado cerco perimétrico; es vulnerable a cualquier tipo de fenómenos naturales.
- La fuente de captación de agua es de estructura de concreto armado, se observa que las compuertas metálicas están en mal estado, existe pérdida de agua por rebosamiento. La ubicación de la fuente es poco accesible, el área es vulnerable a fenómenos naturales.

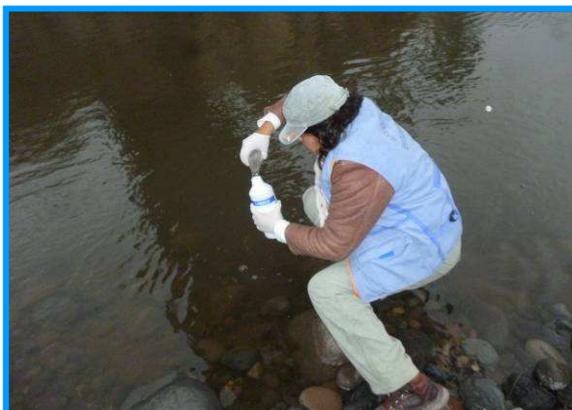
f) Microcuenca de SANTO TOMAS

- ✓ Lugar de muestreo : Agua Superficial – Río.
- ✓ Fecha de muestreo : 16-11-2011
- ✓ Hora de muestreo : 05:20 a.m.
- ✓ Tipo de muestreo : puntual

- Se pudo observar que aguas abajo no se desarrolla actividades de agricultura por parte de la población. Al río se acercan animales a beber agua.

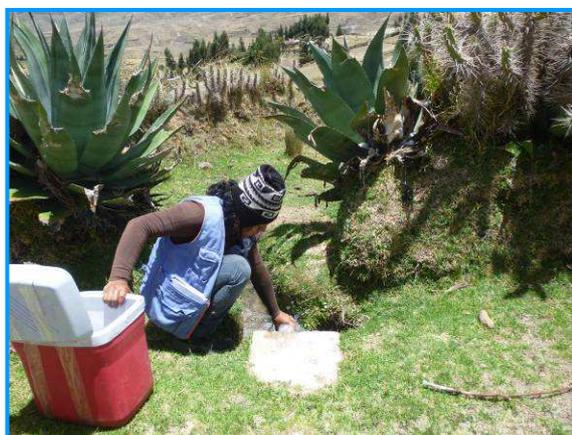
g) Comunidad de HUISURAY

- ✓ Toma de muestra : fuente de agua
- ✓ Fecha de muestreo : 17-11-2011
- ✓ Hora de muestreo : 10:50 a.m.
- ✓ Tipo de muestreo : puntual

PARÁMETROS	SÍMBOLO	RESULTADOS
pH	--	7.27
Temperatura	°C	18.9
Turbidez	NTU	0.65
Conductividad	μS	0
TDS	ppm	128
Oxígeno	ppm	3.6
% de saturación	%	42.1
Cloro libre	mg/L	0.14

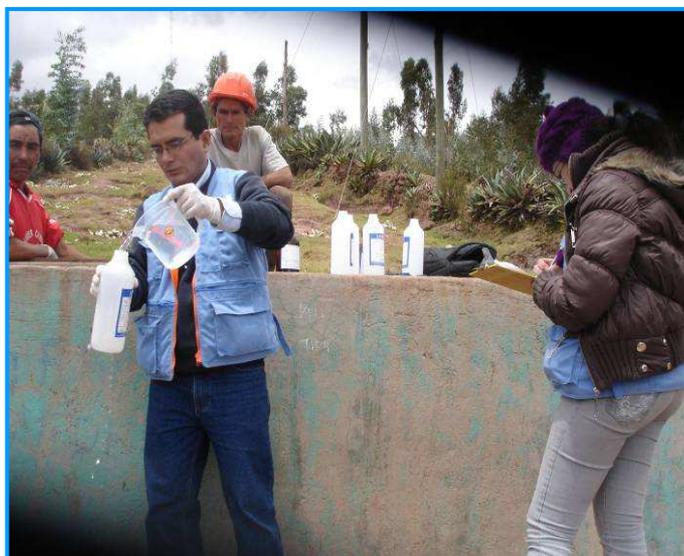
a) Comunidad de Mara

- ✓ Toma de muestra : Reservorio
- ✓ Fecha de muestreo : 16-11-2011
- ✓ Hora de muestreo : 10:50 a.m.
- ✓ Tipo de muestreo : Puntual

PARÁMETROS	SÍMBOLO	RESULTADOS
pH	--	8.29
Temperatura	°C	16.2
Turbidez	NTU	2.69
Conductividad	μS	188
TDS	ppm	107
Oxígeno	ppm	--
% de saturación	%	--

- La Comunidad de Mara se encuentra a 5 horas en camioneta desde Cusco, el Reservorio está ubicado en el Barrio San Miguel.
- Las personas de la comunidad entrevistadas manifestaron tener altos índices de enfermedades gastrointestinales. Manifiestan a su vez, su disconformidad con la actual gestión de las organizaciones encargadas de la operación y mantenimiento de las fuentes de agua. Alrededor del perímetro del reservorio se desarrollan actividades de pastoreo por parte de la población. El manante se encuentra sin ninguna protección, esto según lo manifestado por las personas entrevistadas.
- El reservorio de esta captación posee un sistema de cloración, el cual en el momento de la toma de muestra no se encontraba en operación.

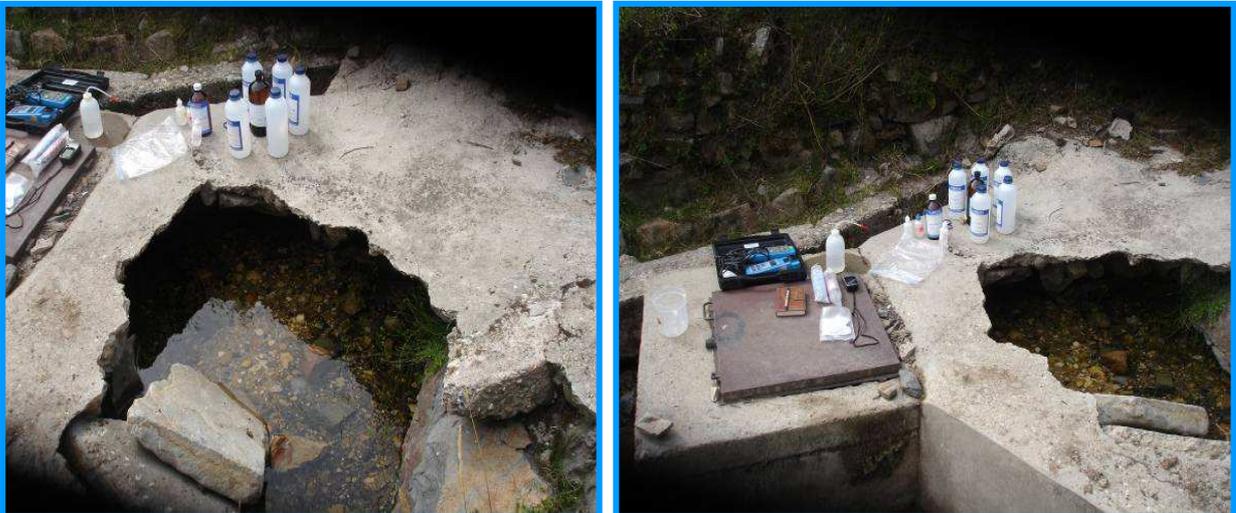
b) Comunidad de Haquira B:

- ✓ Toma de muestra : Fuente de agua - Manante
- ✓ Fecha de muestreo : 16-11-2011
- ✓ Hora de muestreo : 13:35 p.m.
- ✓ Tipo de muestreo : Puntual

PARÁMETROS	SÍMBOLO	RESULTADOS
pH	--	8.63
Temperatura	°C	12.61
Turbidez	NTU	2.43
Conductividad	μS	10
TDS	ppm	3
Oxígeno	ppm	3.81
% de saturación	%	45.6

- La fuente de agua que abastece al sector de Haqira B, se encuentra a 20 min. en camioneta desde el centro de Haqira.
- Las personas de la comunidad entrevistadas manifestaron tener altos índices de enfermedades gastrointestinales. Alrededor del perímetro de la fuente de agua se desarrollan actividades de pastoreo.
- La fuente de agua no se encuentra cercado ni está provisto por algún tipo de seguridad que garantice su adecuada calidad, esto según lo observado al momento de la toma de muestras.
- El reservorio de esta captación no posee un sistema de cloración, se encuentra ubicado en el sector Tupus su capacidad es de 15 m³.

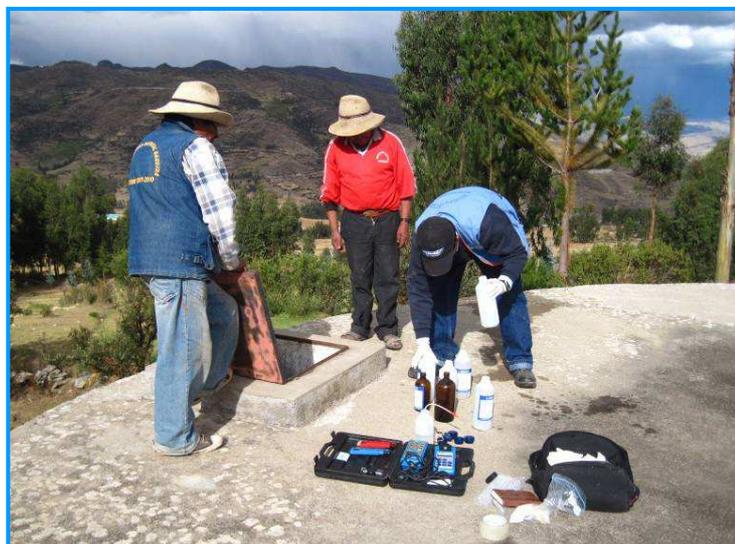
c) Comunidad de Haqira A:

- ✓ Toma de muestra : Reservorio
- ✓ Fecha de muestreo : 16-11-2011
- ✓ Hora de muestreo : 15:50 p.m.
- ✓ Tipo de muestreo : Puntual

PARÁMETROS	SÍMBOLO	RESULTADOS
pH	--	7.94
Temperatura	°C	15.0
Turbidez	NTU	2.83
Conductividad	μS	6
TDS	ppm	2
Oxígeno	ppm	--
% de saturación	%	--

- El reservorio donde se tomó la muestra se encuentra ubicado a 10 min en camioneta, está ubicado en el Sector Puquiales, este es de concreto armado.
- El reservorio tienen una capacidad de 120 m³, no posee un sistema de cloración.
- Manifiestan a su vez, su disconformidad con el abastecimiento.
- De acuerdo a la entrevista realizada, se tiene conocimiento que la fuente de agua que abastece al sector de Haquira A, se encuentra ubicada a 2 horas de camioneta y 1 hora de caminata; la cual no se encuentra cercado ni está provisto por algún tipo de seguridad que garantice su adecuada calidad, por lo que manifiestan tener altos índices de enfermedades gastrointestinales.
- Alrededor del perímetro de la fuente de agua - manante se desarrollan actividades de pastoreo por parte de la población.

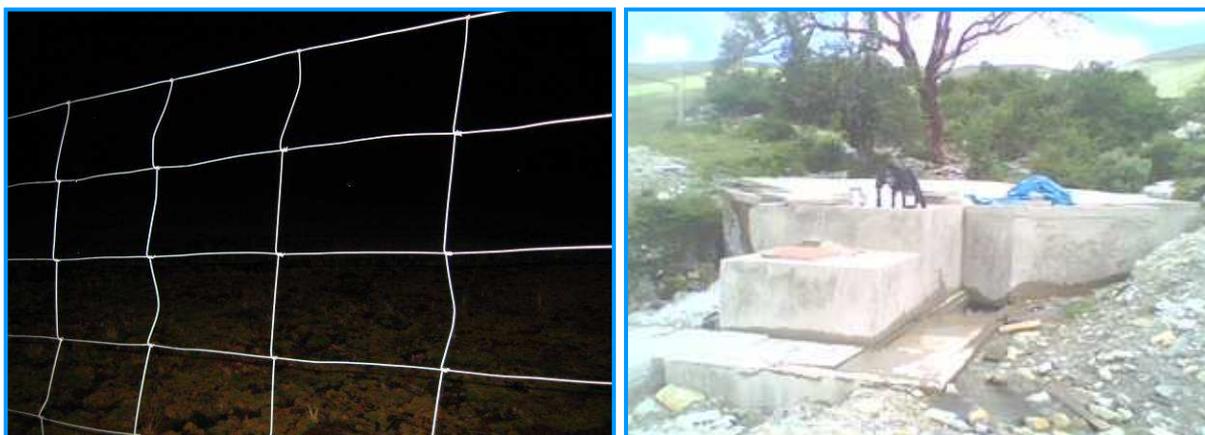
d) Comunidad de Challhuahuacho:

- ✓ Toma de muestra : Reservorio
- ✓ Fecha de muestreo : 16-11-2011
- ✓ Hora de muestreo : 19:45 p.m.
- ✓ Tipo de muestreo : Puntual

PARÁMETROS	SÍMBOLO	RESULTADOS
pH	--	7.89
Temperatura	°C	13.2
Turbidez	NTU	2.83
Conductividad	μS	8
TDS	ppm	3
Oxígeno	ppm	3.64
% de saturación	%	43.1

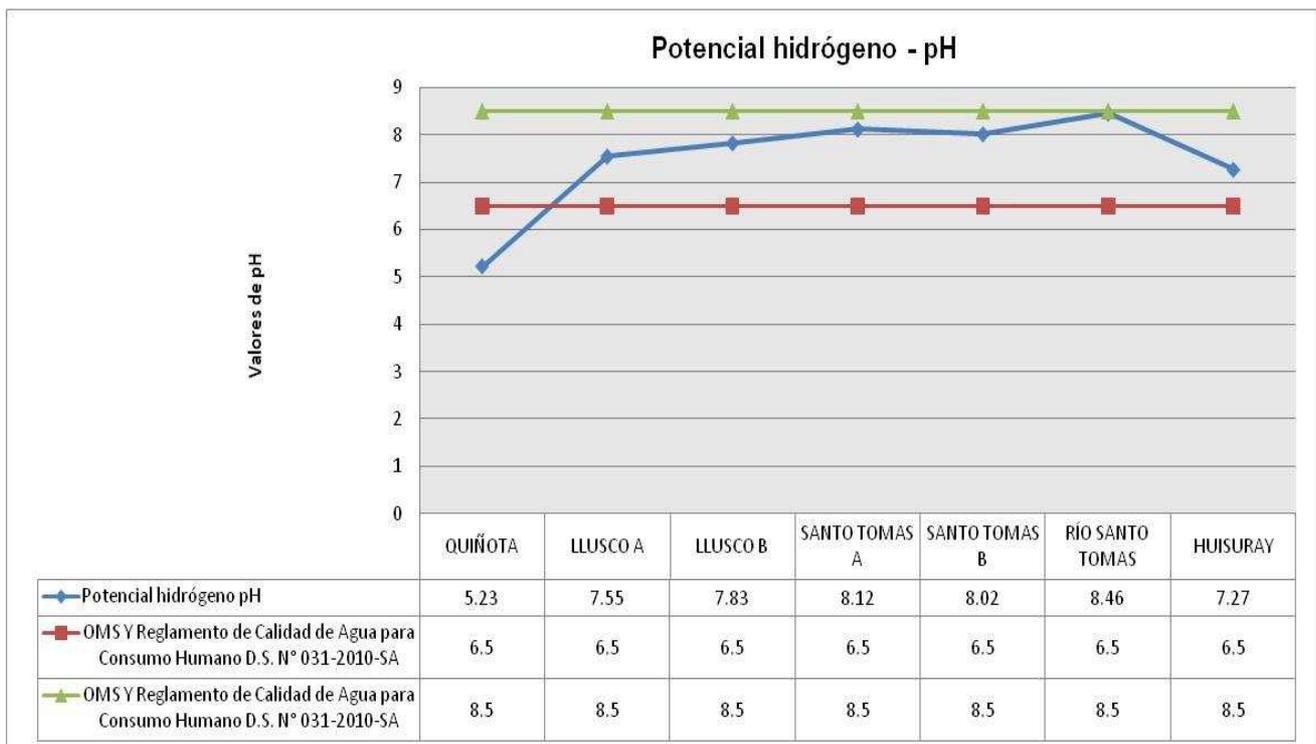
Comparación de los valores de pH en las muestras tomadas – Cusco

En los puntos tomados, la determinación "in situ" del pH, los resultados que se obtuvieron de las muestras se encuentran dentro de los límites permisibles considerados aptos para consumo de acuerdo a lo establecido por el Reglamento para Agua de Consumo Humano Reglamento de la Calidad de Agua para Consumo Humano D.S. N° 031-2010-S.A y la OMS; en la Comunidad de Quiñota el resultado que se obtuvo (pH 5.23) nos indica que el agua es corrosivo.

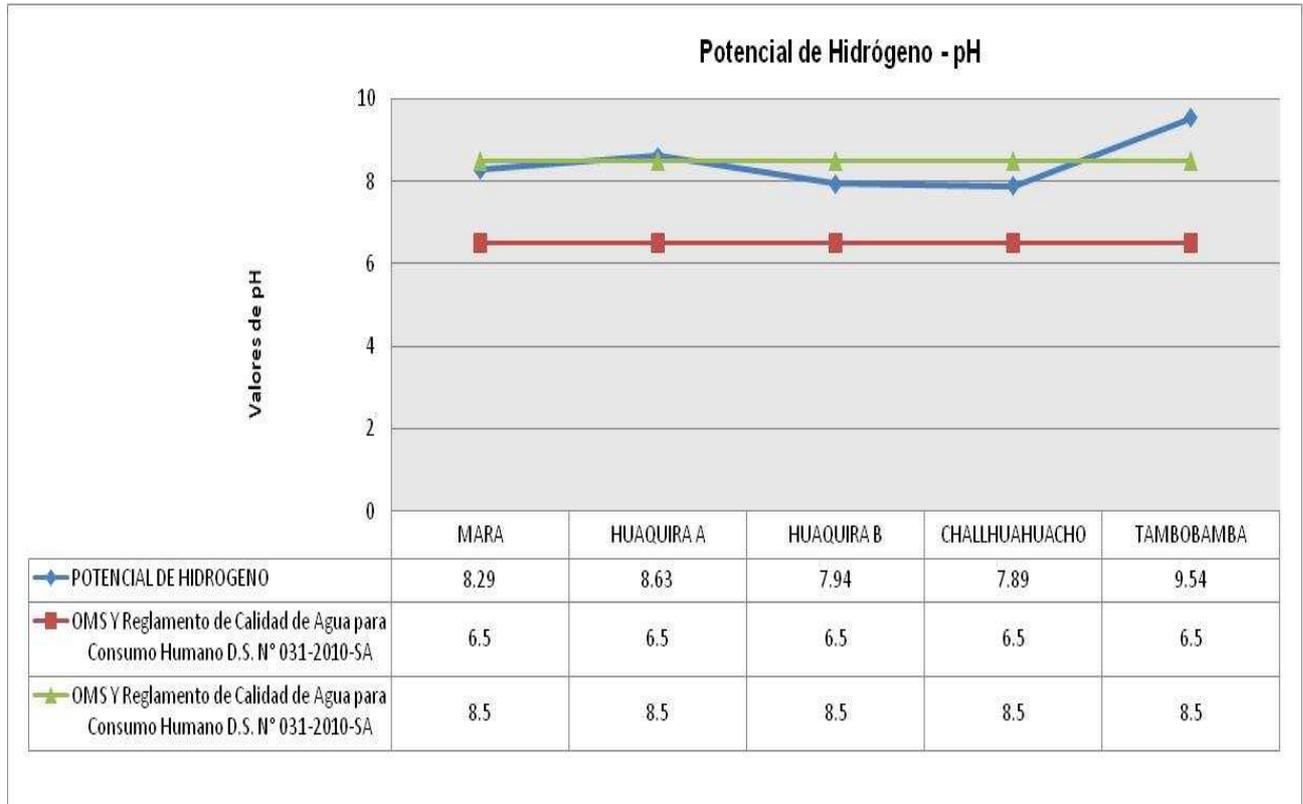
Gráfico N°02:
Comparación de los valores de pH en las muestras tomadas – Apurímac

En los puntos tomados, la determinación "in situ" del pH, los resultados que se obtuvieron de las muestras se encuentran dentro de los límites permisibles considerados aptos para consumo de acuerdo a lo establecido por el Reglamento para Agua de Consumo Humano Reglamento de la Calidad de Agua para Consumo Humano D.S. N° 031-2010-S.A y la OMS; en las comunidades de Huaqira A y en la muestra tomada del Río Tambobamba, se estaría excediendo este parámetro.

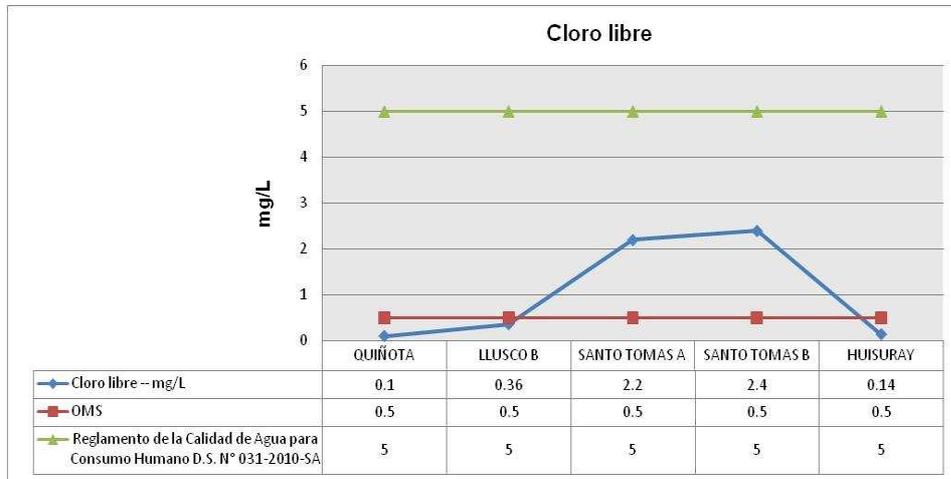
Gráfico N° 19:
Comparación de los valores de Cloro Libre en las muestras tomadas - Cusco

Si comparamos con el Reglamento de la Calidad del Agua para Consumo Humano D.S. N° 031-2010-SA. y la OMS; podemos observar que los valores de las muestras tomadas en el caso de Cusco, solo en el distrito de Santo Tomas estarían por encima de los valores referenciales establecidos por la OMS, el cual es de 0.5 mg/L, el resto se encuentra por debajo de este valor esto nos puede indicar que hay un deficiente manejo en el sistema de desinfección. En el caso de Apurímac, todos los valores de las muestras se encuentran por debajo de los valores establecidos por el Reglamento de la Calidad del Agua para Consumo Humano D.S. N° 031-2010-SA., el cual establece un valor de 5mg/L y el valor recomendado por la OMS.
