**RESULTADOS DEL MONITOREO DE LA
CALIDAD DE AGUA SUPERFICIAL DE LA
CUENCA COATA**

**DIRECCIÓN DE GESTIÓN DE LA CALIDAD
DE LOS RECURSOS HIDRICOS**

Lima, 19 octubre del 2012

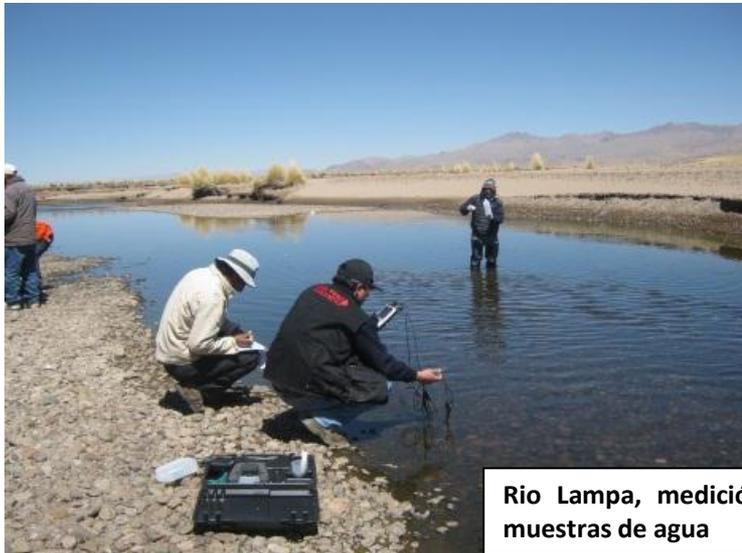
Rio Lampa, medición de parámetros In Situ y toma de muestras de agua

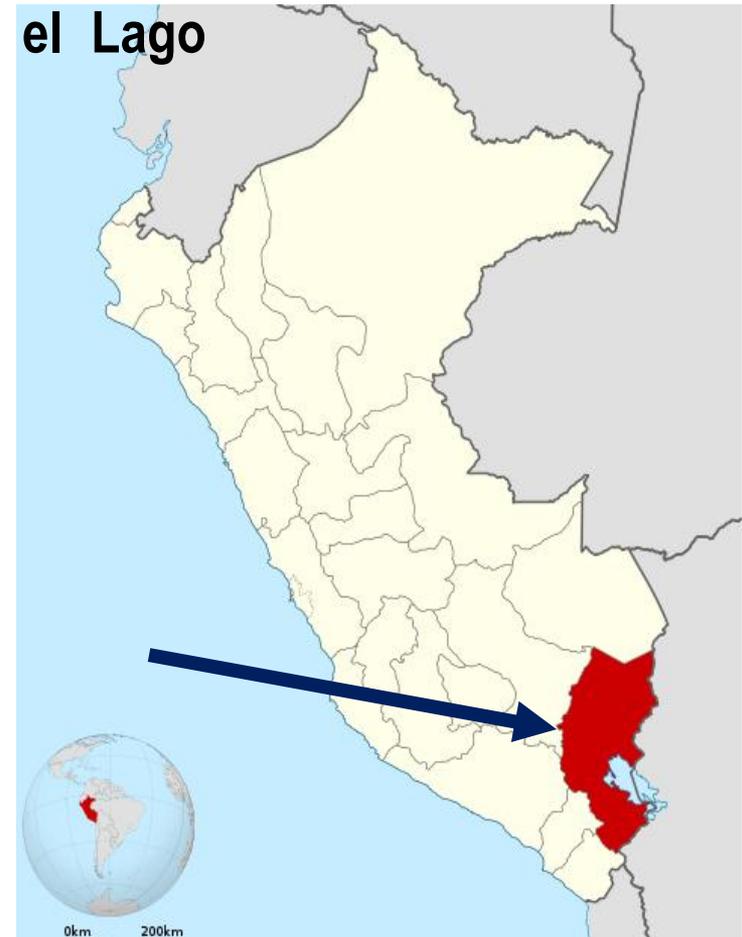
Ubicación de la zona de evaluación

- El área de estudio comprende la cuenca Coata, y se ubica en el sur del Perú, en la provincia de Puno, el cual abarca cuerpos de agua desde su nacimiento hasta la desembocadura en el Lago Titicaca.

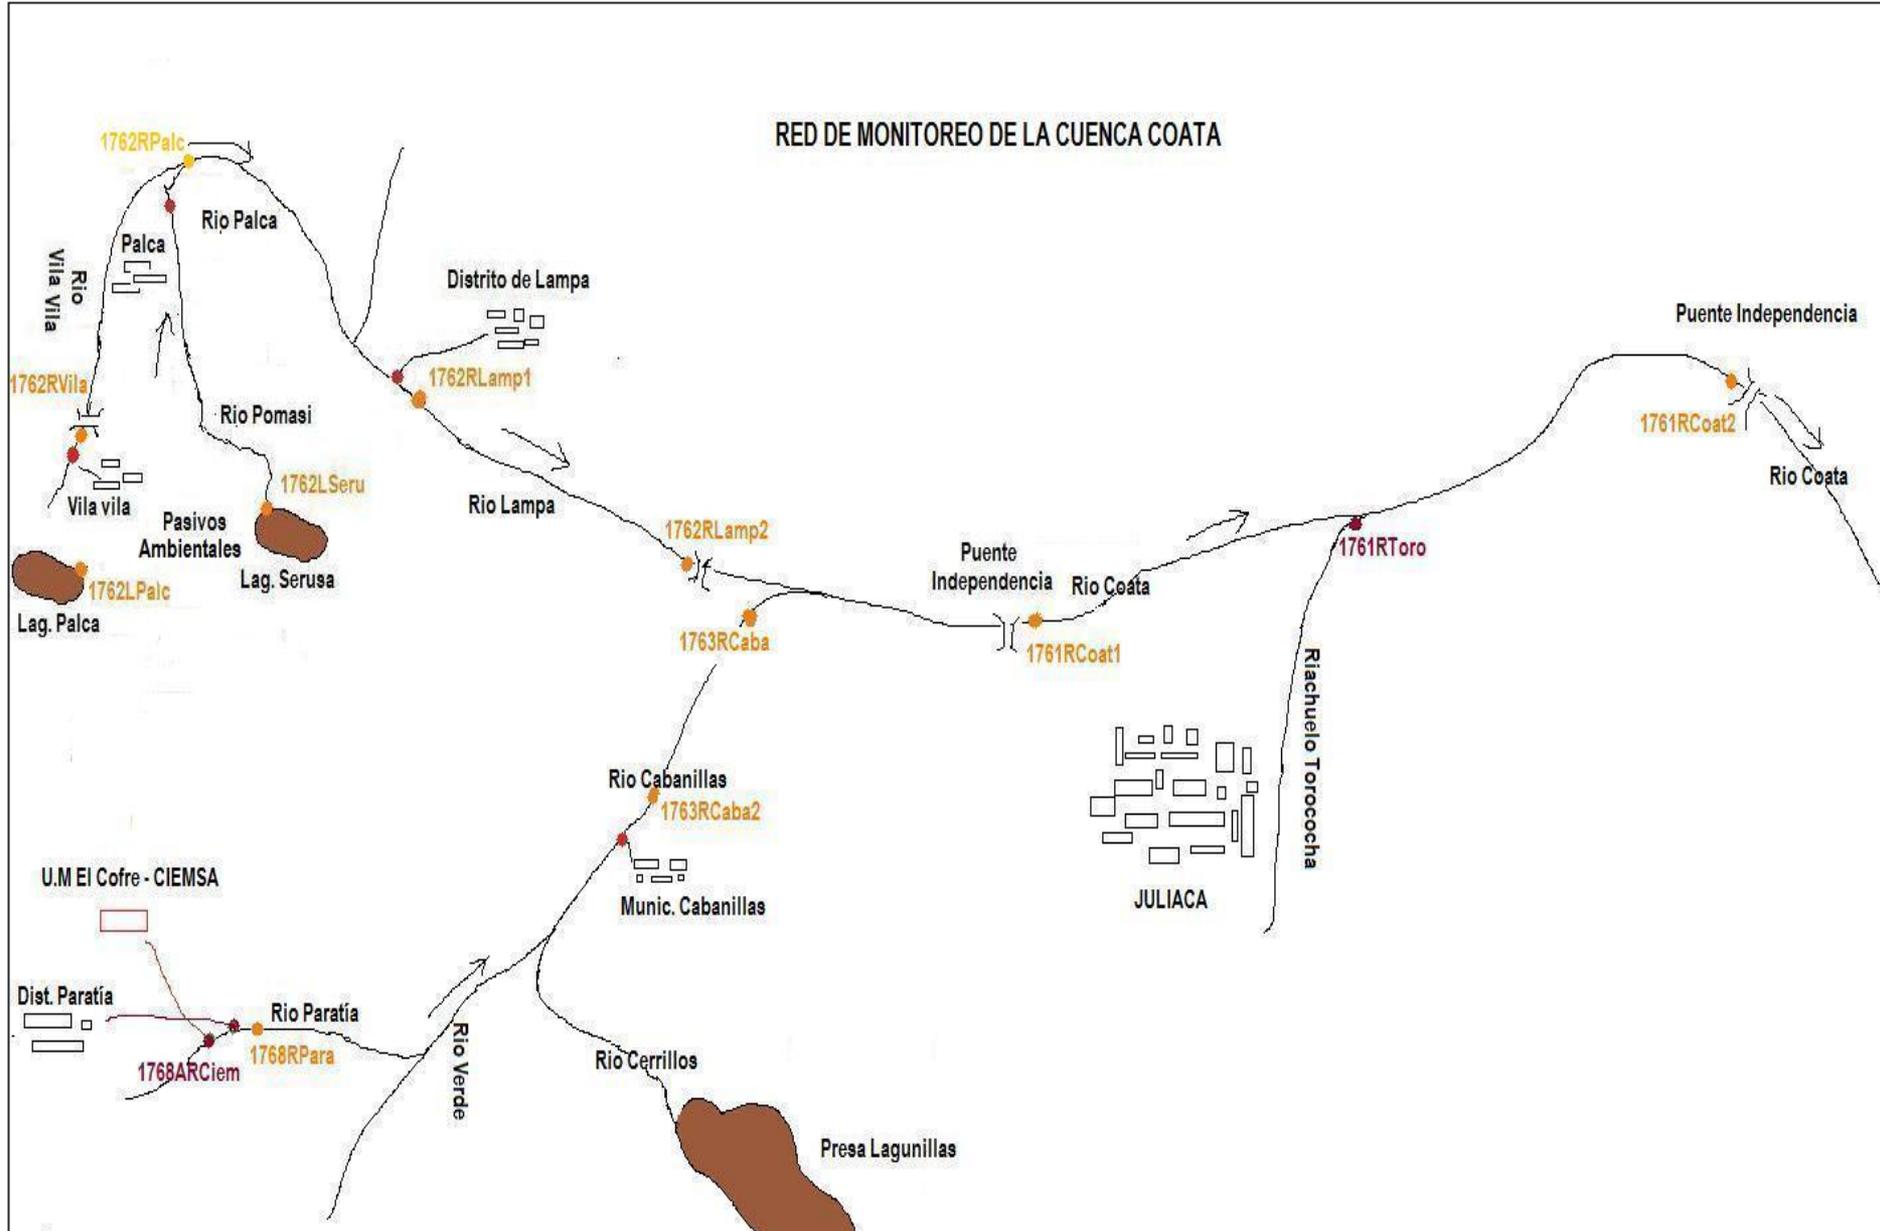
ESQUEMA DE LA RED DE MONITOREO DE LA CUENCA COATA

Conformada por 11 (once) estaciones de muestreo.

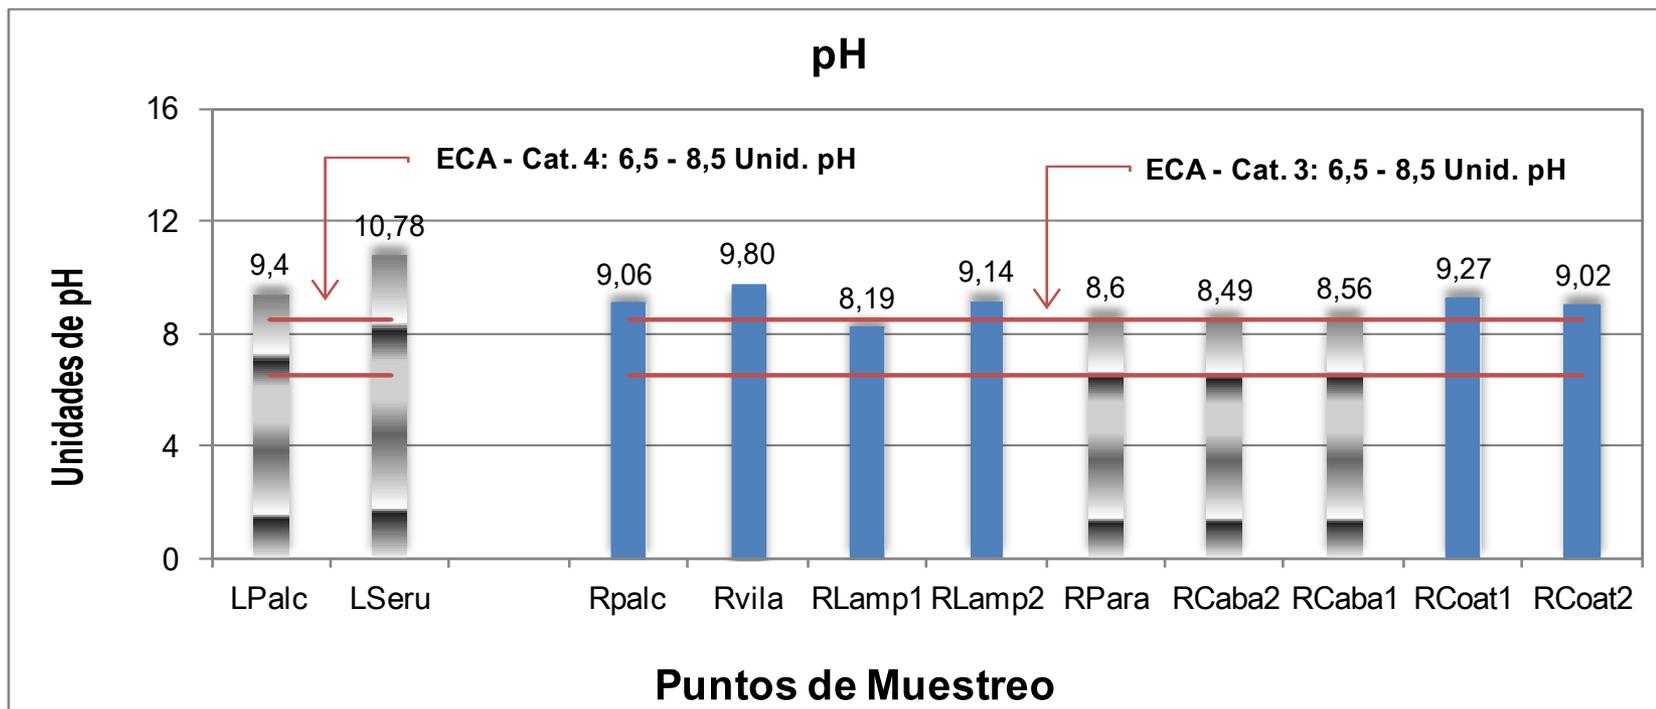
- **El pH** de las aguas de los cuerpos de agua de la cuenca Coata, es de carácter básico, es decir posee valores mayores de 8,5 a excepción del punto RLamp1 cuyo valor es de 8.19

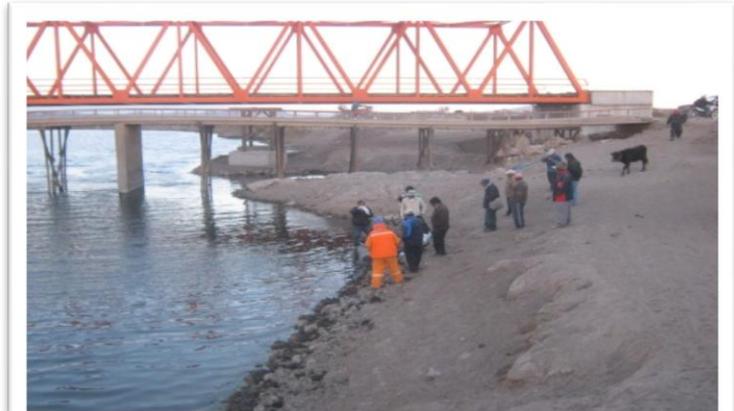
Rio Coata, toma de muestra de agua, en el sector del Puente independencia

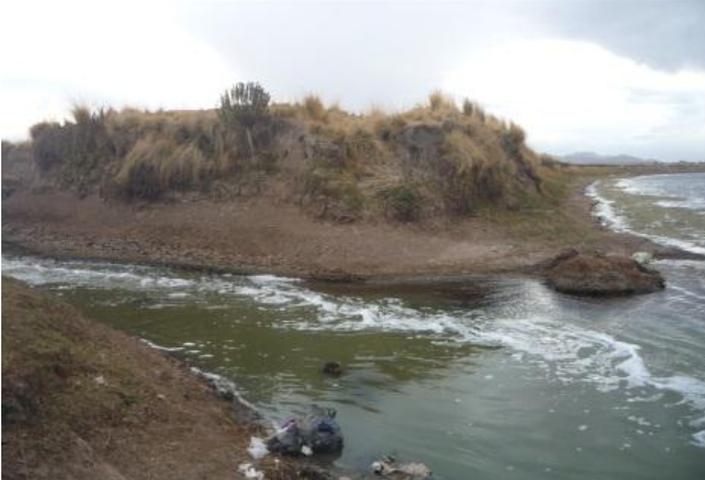
Vertimiento de aguas residuales domésticas provenientes de la población de Juliaca al Rio Coata, a través del riachuelo Torococha

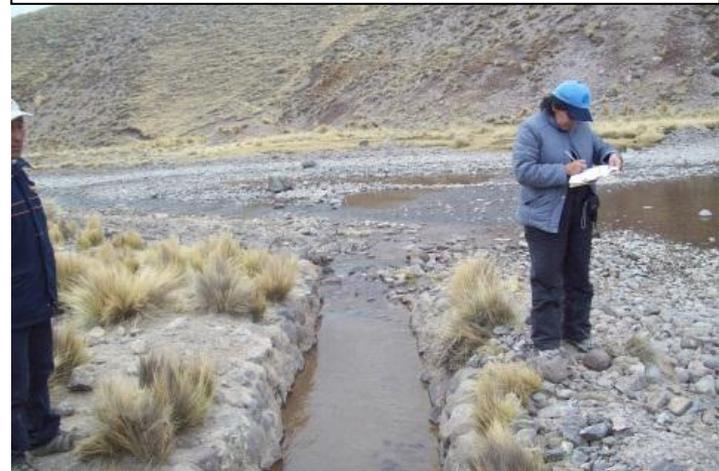
Vertimiento de la empresa CIEMSA, al río Paratía

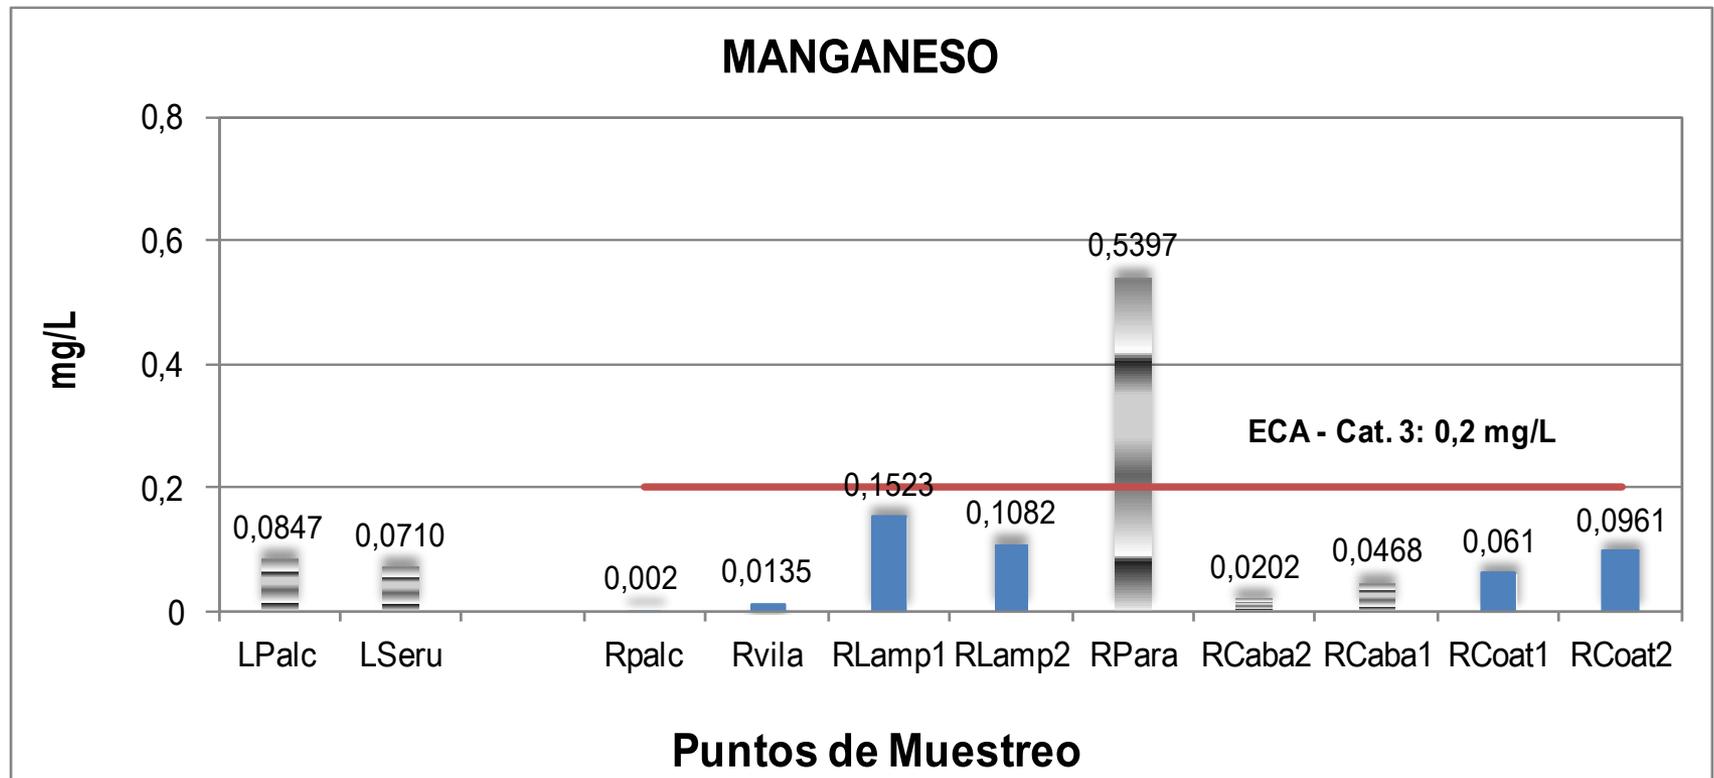
- El **Mn** es el único parámetro que sobrepasa el Valor del ECA de la Categoría 3 en el río Paratía después del vertimiento autorizado de la Unidad Minera el Cofre de la empresa CIEMSA.

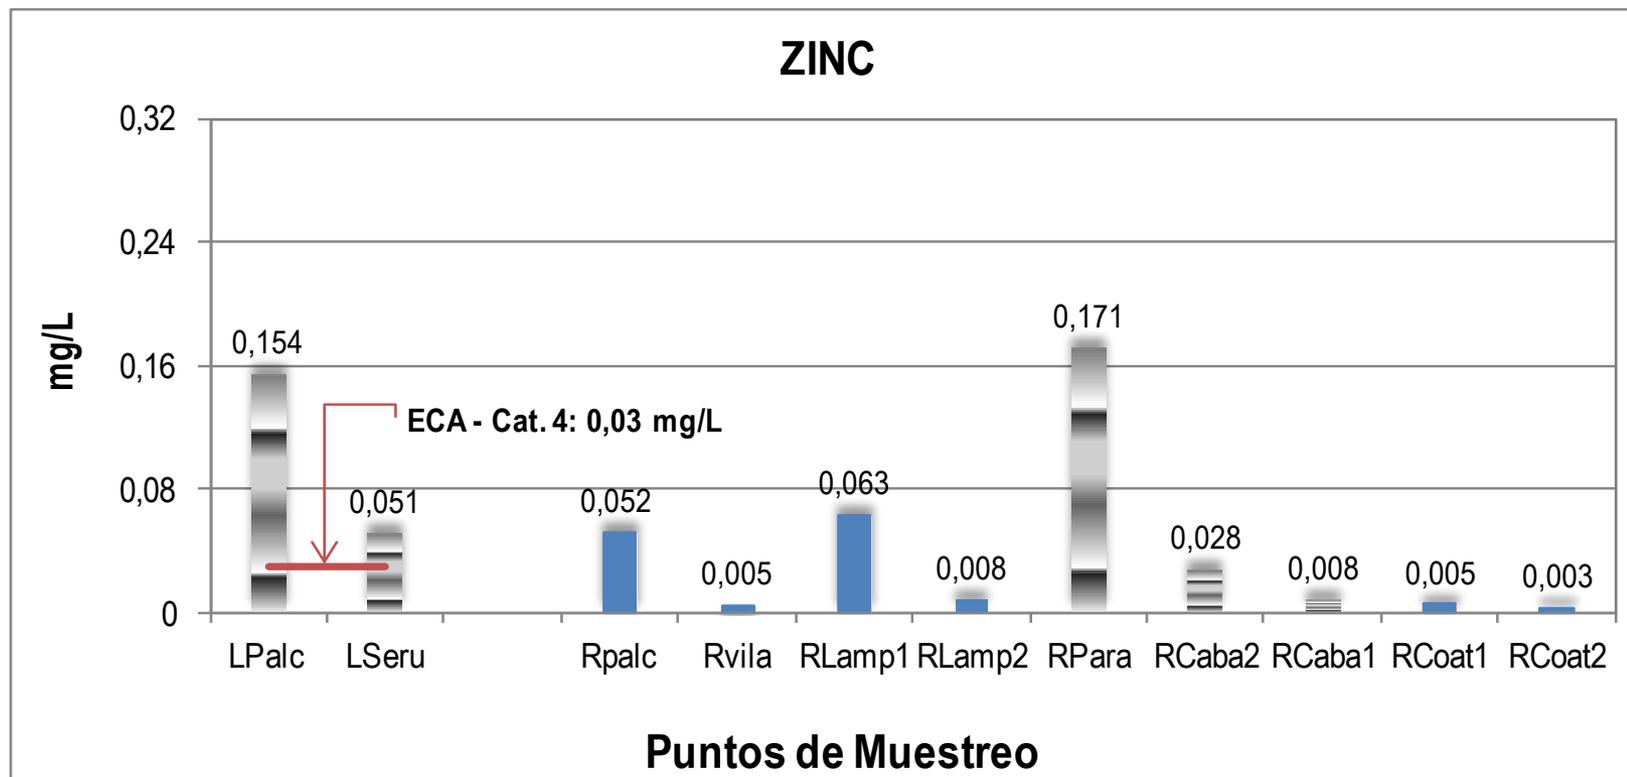
- La concentración del **Zn**, sólo en las lagunas Palca y Serusa superan el valor del ECA de la Cat. 4, en los otros cuerpos de agua el **Zn** no supera el ECA de la Cat. 3 (2,0 mg/l) .

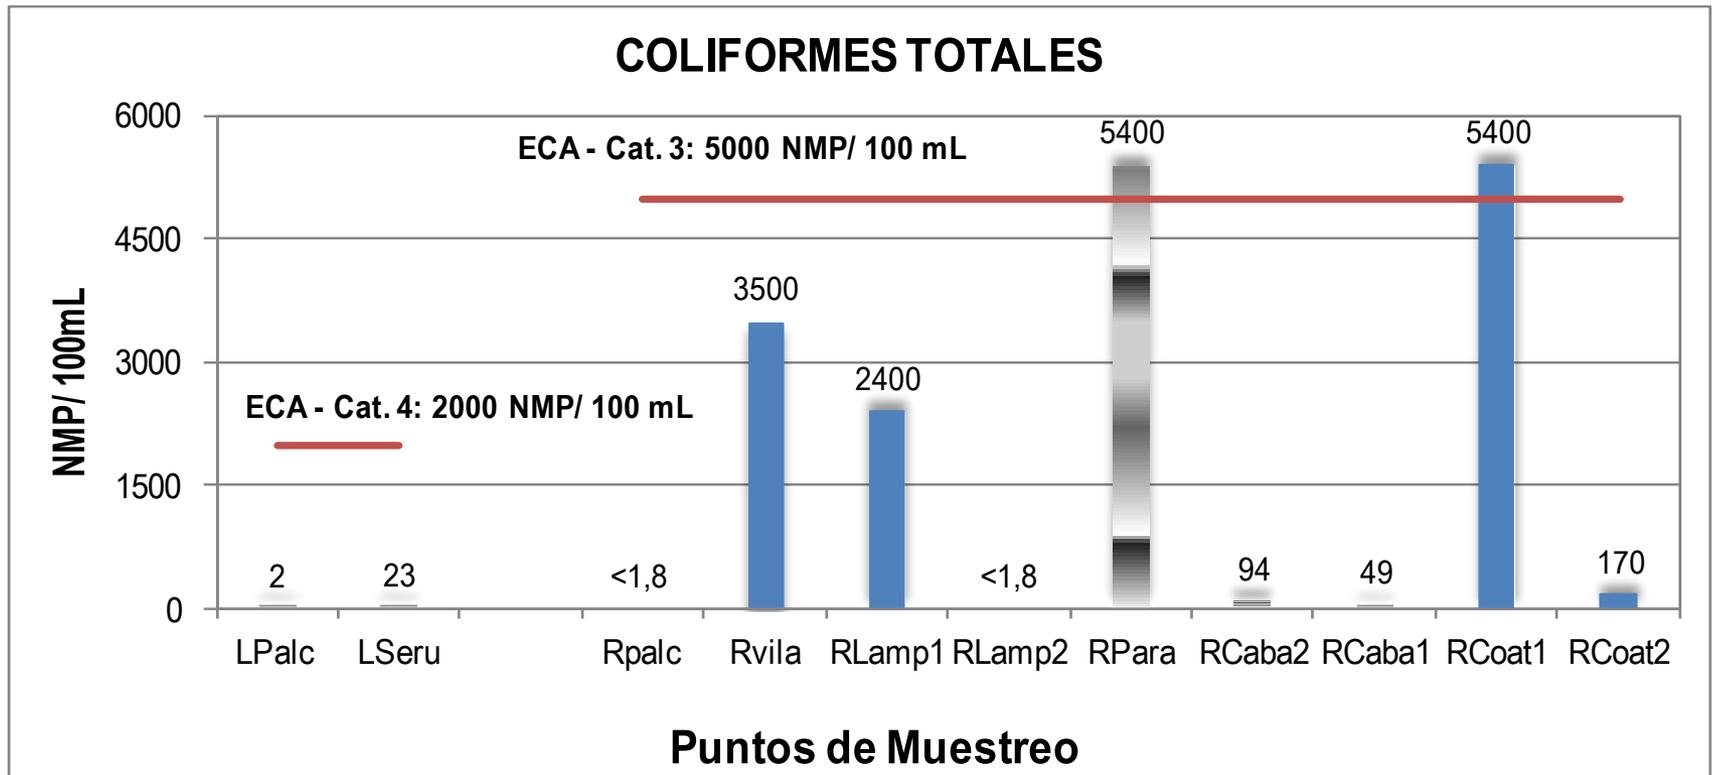
En la cuenca del río Coata, los ríos que están contaminados con coliformes son los ríos **Paratía y Coata**. El primero se debe al vertimiento doméstico sin tratamiento del distrito de Paratía, mientras que el segundo al vertimiento provenientes de baños sin tratar de la comunidad de Maravilla, que son descargados directamente al río Coata antes del puente Independencia.

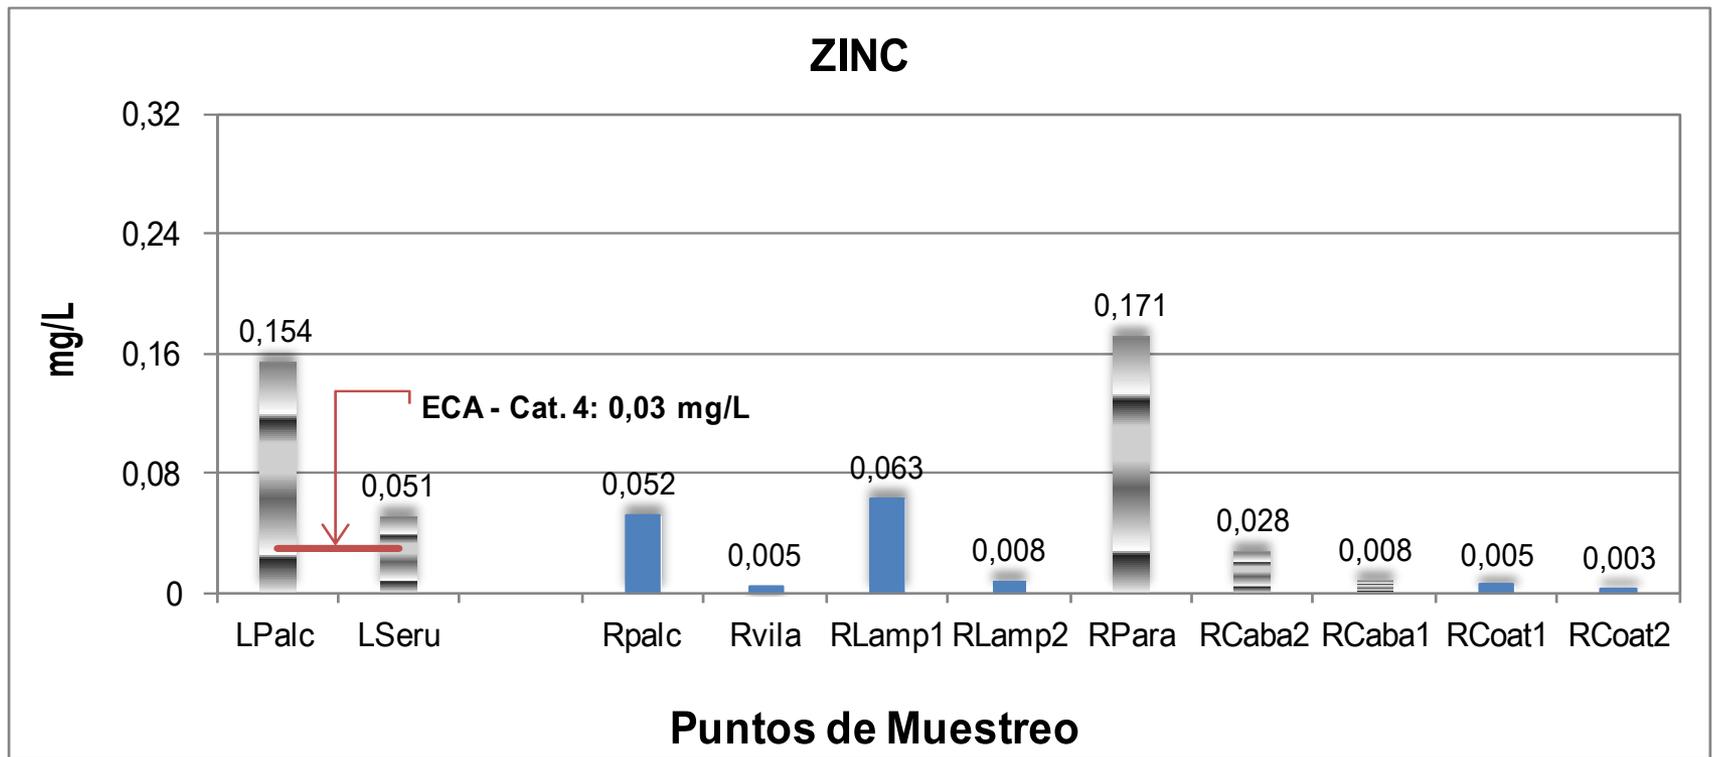
El **Zn**, sobrepasa el valor del ECA-agua de la Cat. 4. en las lagunas Serusa y Palca. En los ríos Paratía, Cabanillas, Lampa y Coata, el **Zn** no supera el valor del ECA-agua de la cat. 3. bebida de animales y riego de vegetales.
