Autoridad Nacional del Agua

## RESULTADO DEL MONITOREO DE LA CALIDAD DE AGUA SUPERFICIAL DE LA CUENCA ILAVE

DIRECCIÓN DE GESTIÓN DE LA CALIDAD  
DE LOS RECURSOS HIDRICOS

Lima, 19 octubre del 2012

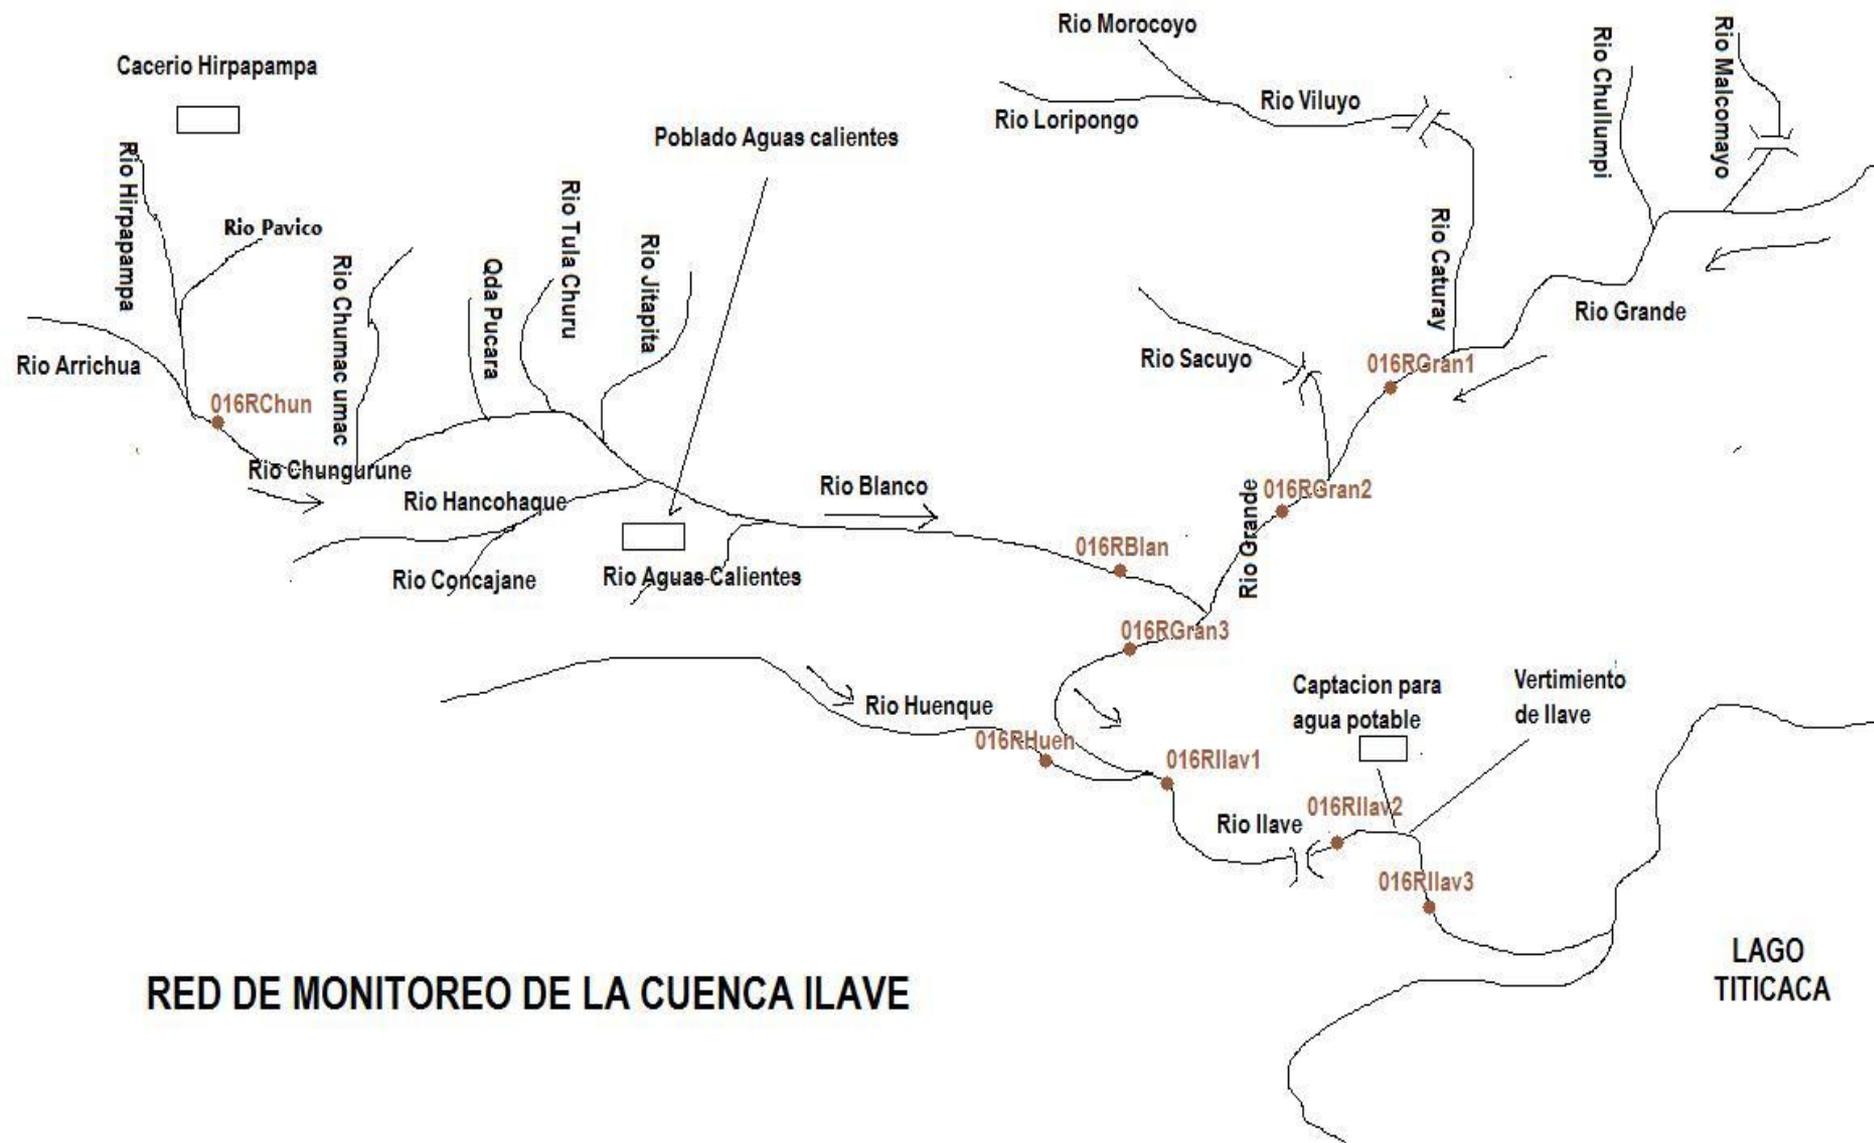
RED DE MONITOREO DE LA CUENCA ILAVE

# Esquema de la red de monitoreo de la cuenca del río Ilave

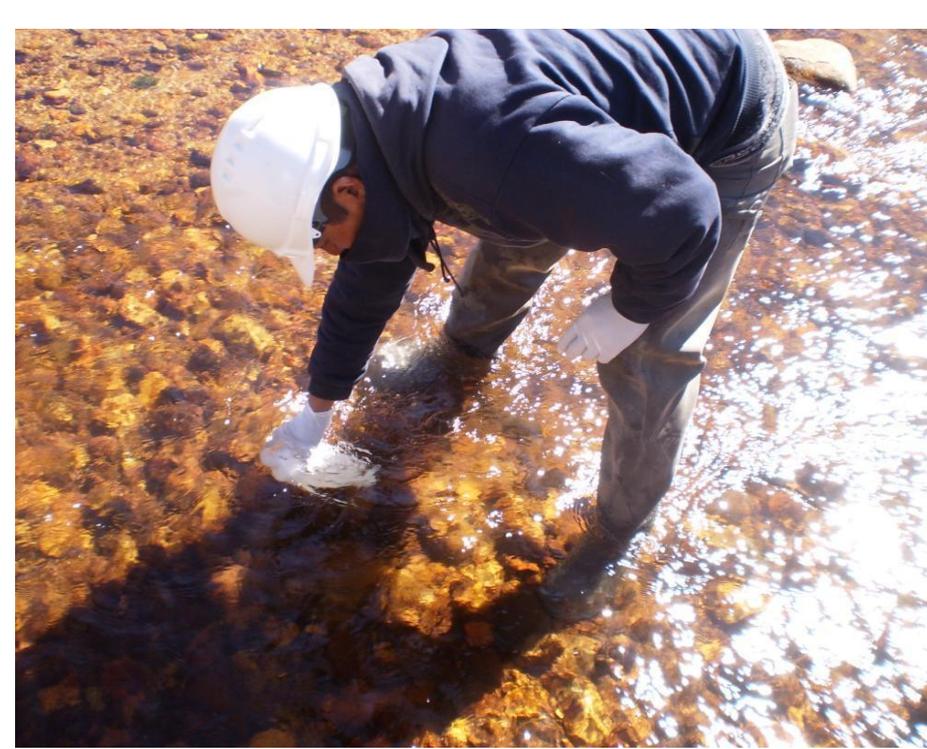
**Muestreo de agua del río Chungurune, aguas abajo de la confluencia del río Arrichua con el río Irpapampa. Obsérvese el lecho de río, de características ferrosas**

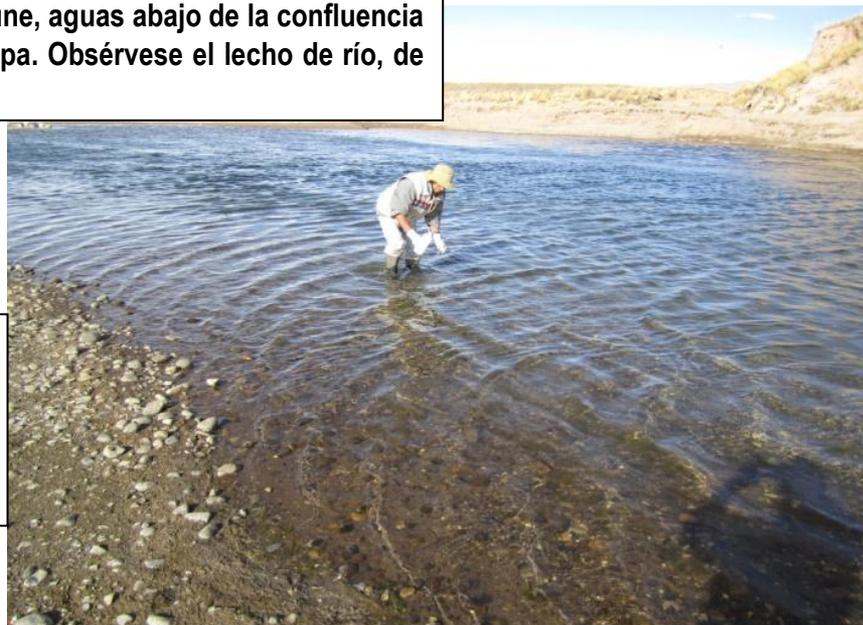
**Muestreo de agua en el río Blanco, este río es afluente del río llave, que aguas abajo desemboca en el Lago Titicaca.**

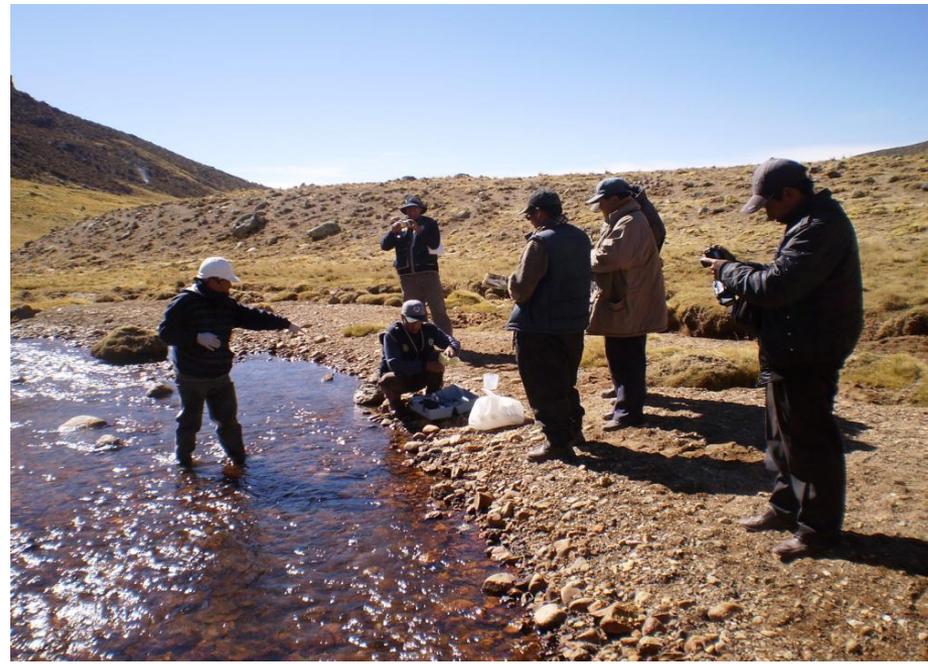
**Participación de la sociedad civil en el Monitoreo de la calidad del agua de la cuenca llave, realizado en diciembre de 2011.**

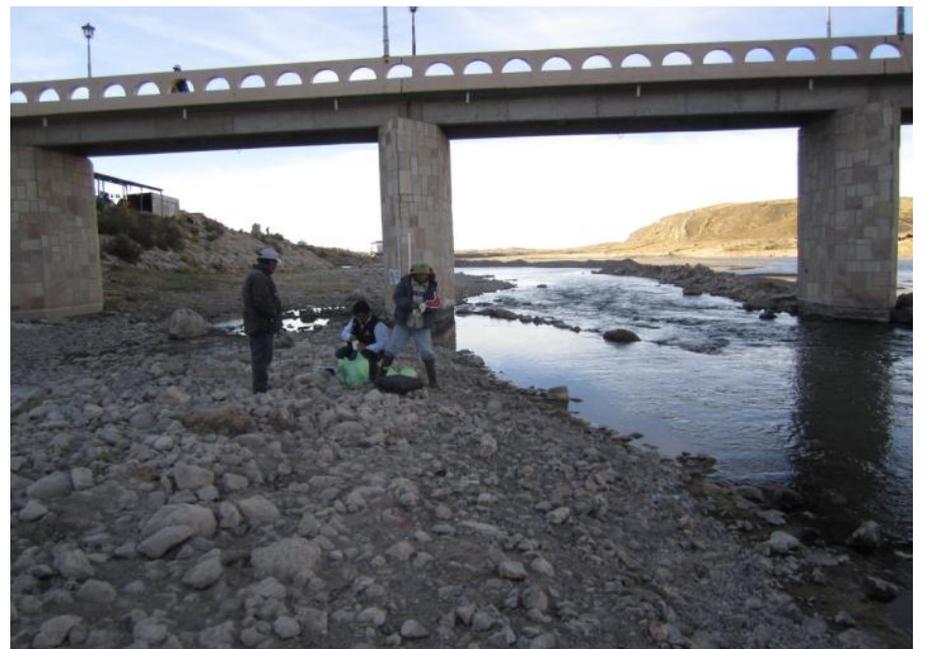
**Muestreo de agua del río Huenque, se observa que en este río se realiza el proceso del Chuño, por algunos pobladores**

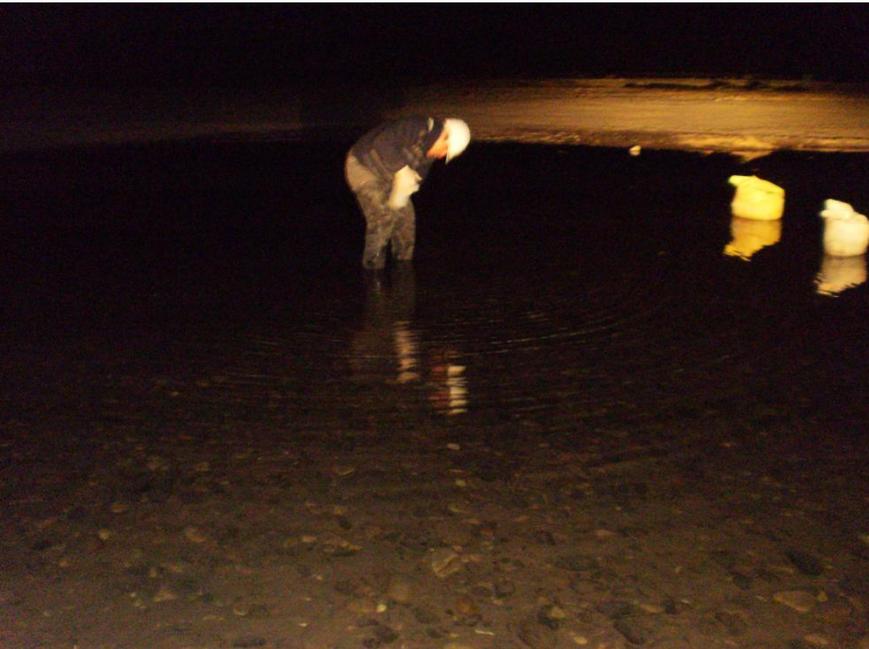
**Muestreo de agua del río llave, antes de la captación de agua potable**

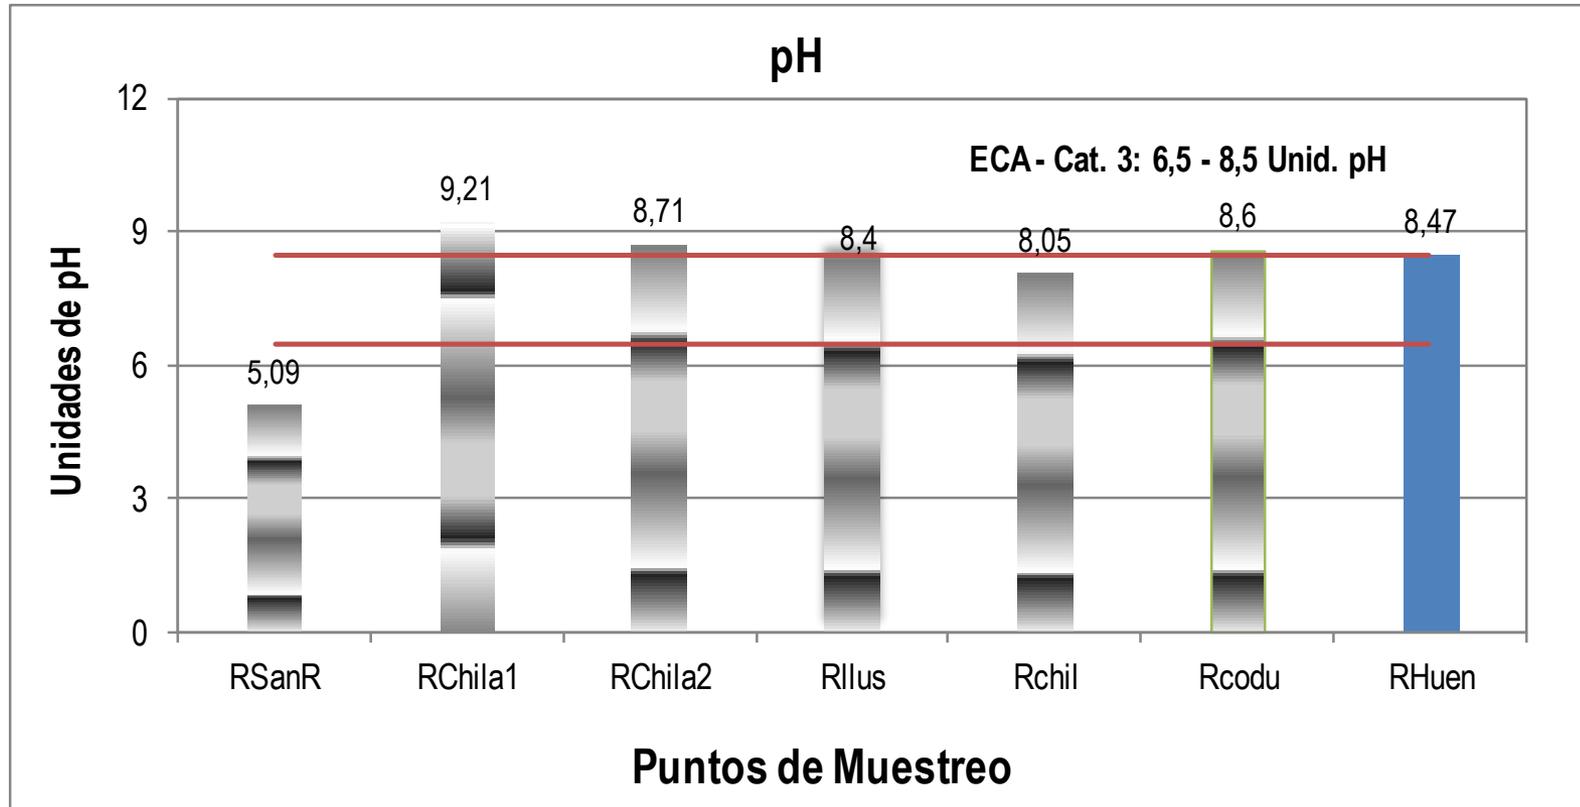
- El pH en los cuerpos de agua del río Huenque tiene características básicas a excepción del río Santa Rosa.

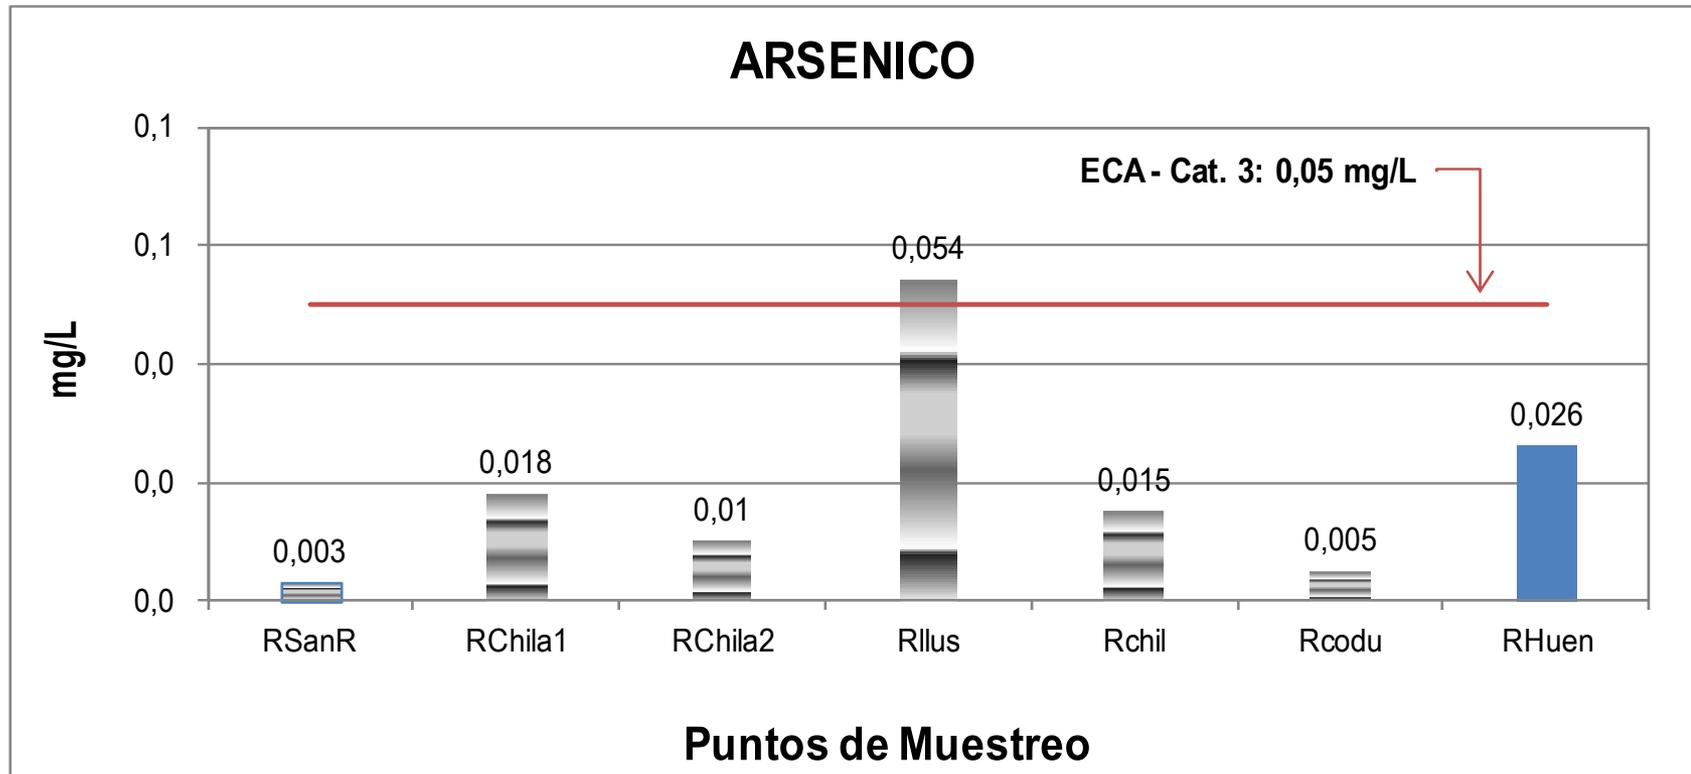
- **El Arsénico** en la subcuenca del Huenque supera ligeramente el valor del ECA-agua Cat. 3 en el río Llusta. Los otros cuerpos de agua no superan el valor del ECA.

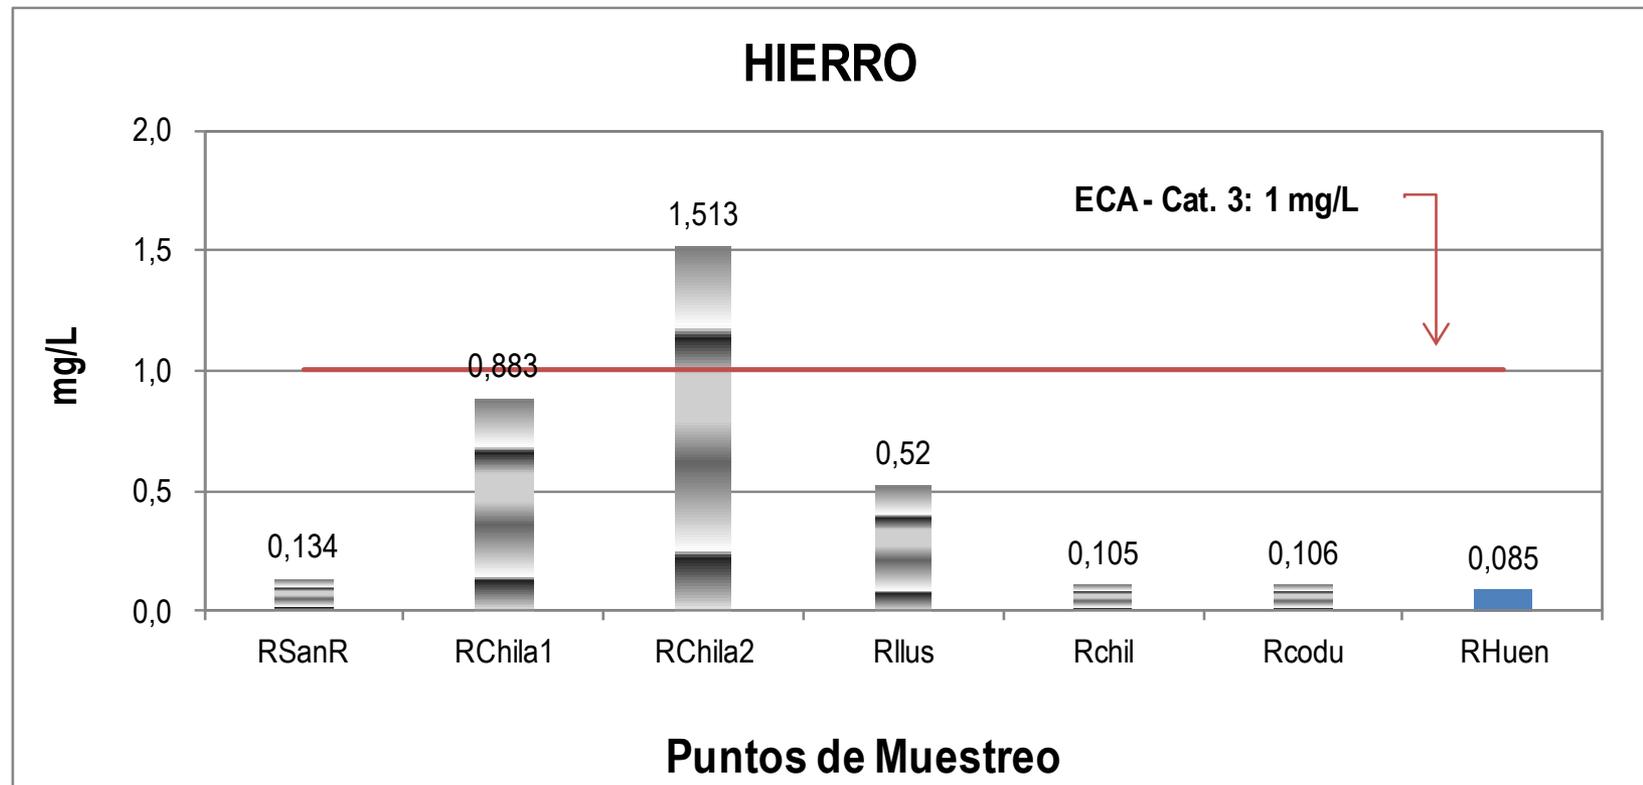
- **El Hierro** en la subcuenca del Huenque supera el valor del ECA-agua Cat. 3 en el río Chilisaya. Los otros cuerpos de agua se encuentran dentro de la Norma

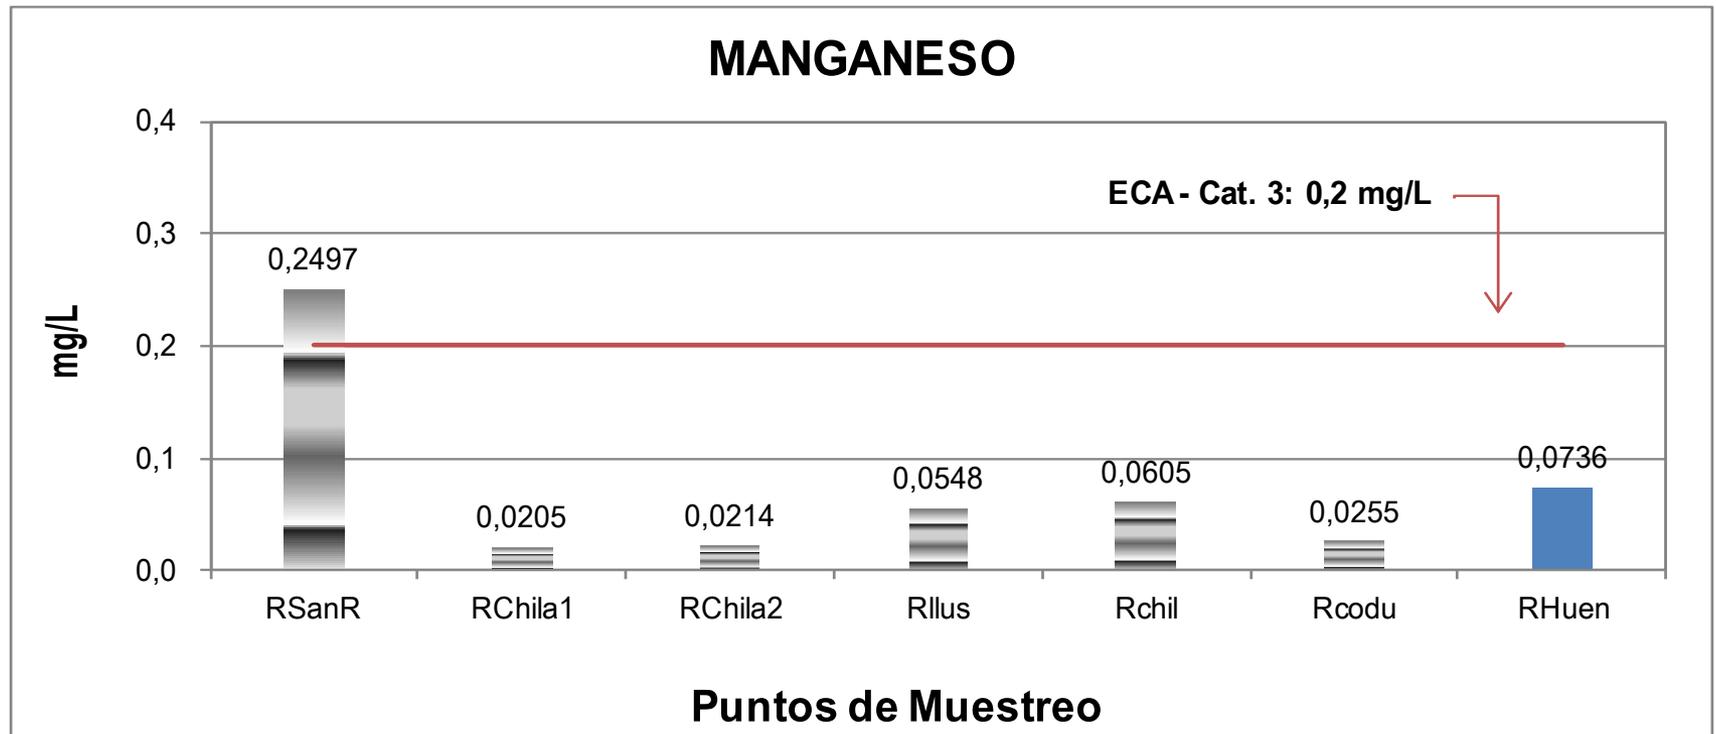
- En la subcuenca del Huenque **El Manganeso** supera el valor del ECA-agua de la Cat. 3 en el río Santa Rosa. Los otros cuerpos de agua no superan la Norma

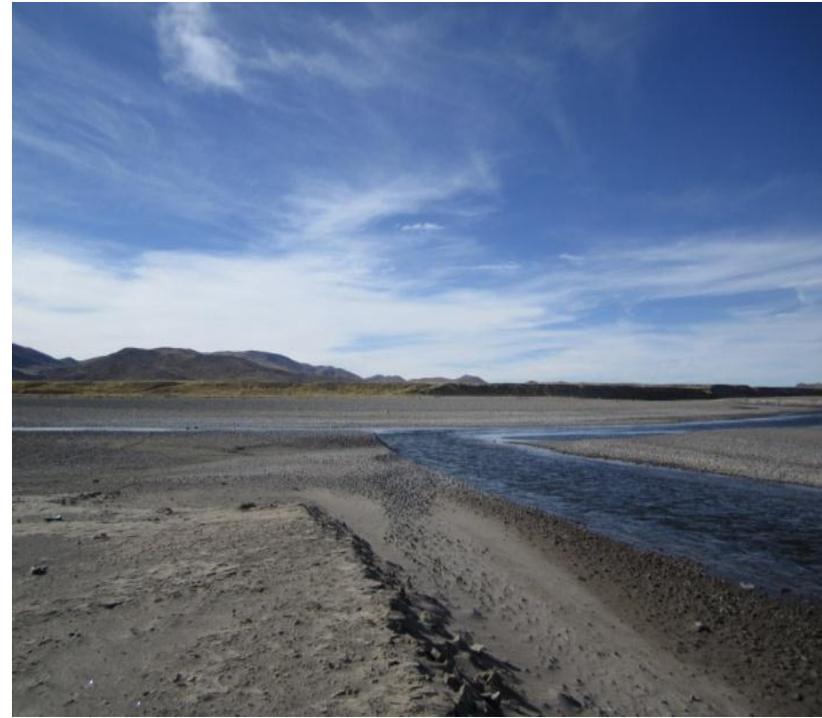
Confluencia de los ríos Huenque (derecha) con el río Grande (izquierda) para formar el río llave.

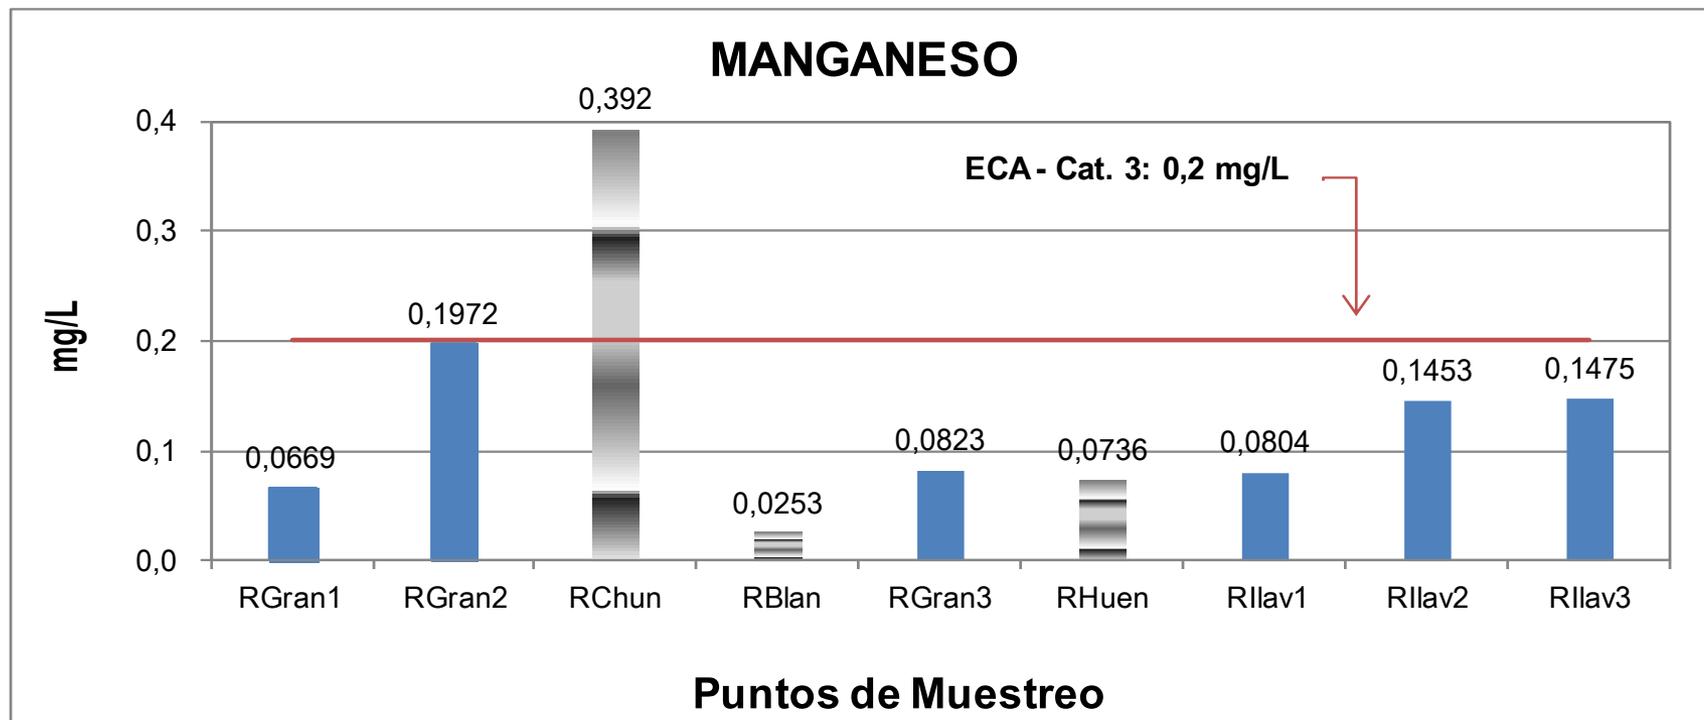
- El río **Chungurune** se encuentra afectado por **Manganeso** el cual supera el valor del ECA-agua de la Cat. 3, los otros ríos se encuentran dentro de la norma.

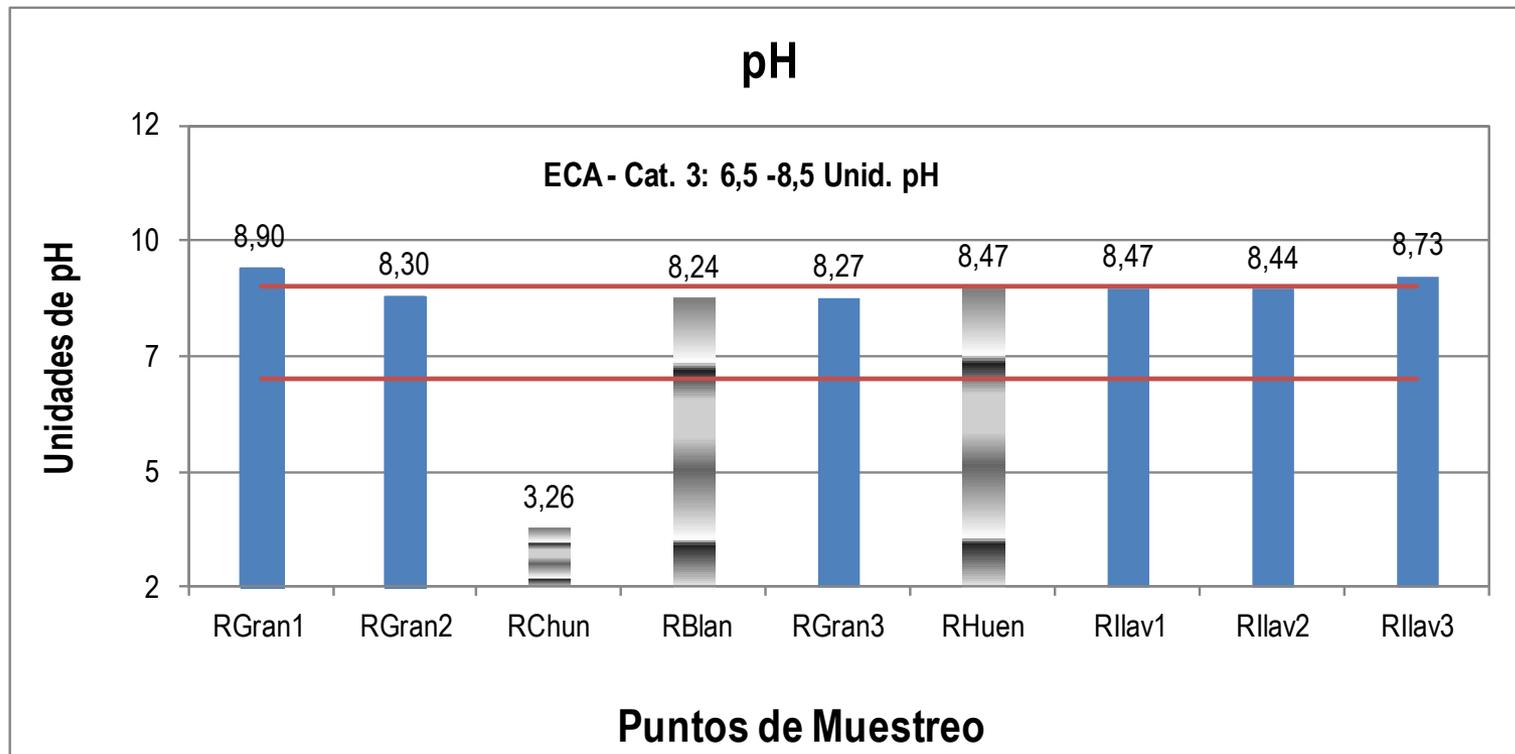
- **El pH** en los cuerpos de agua de la cuenca del **Ilave** no sobrepasa el valor del ECA-agua de la Cat. 3 a excepción del río Grande en el punto RGran1 (después de la confluencia con el río Viluyo).

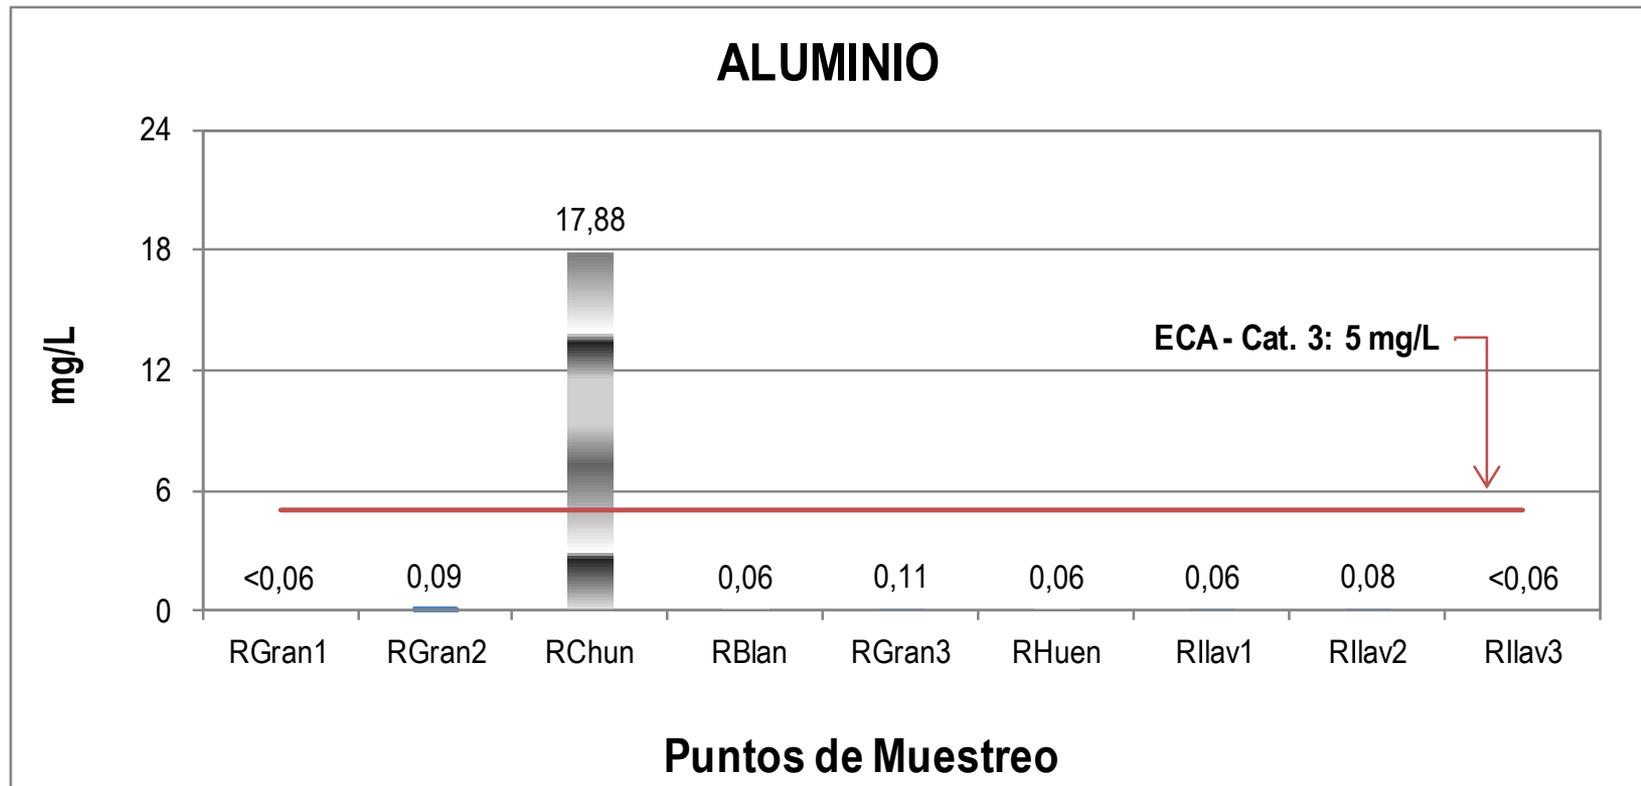
El río Chungurune **esta afectado** por **Aluminio** (sobrepasa el valor del ECA-agua de la Cat. 3), los otros ríos no se encuentran afectados por este parámetro.

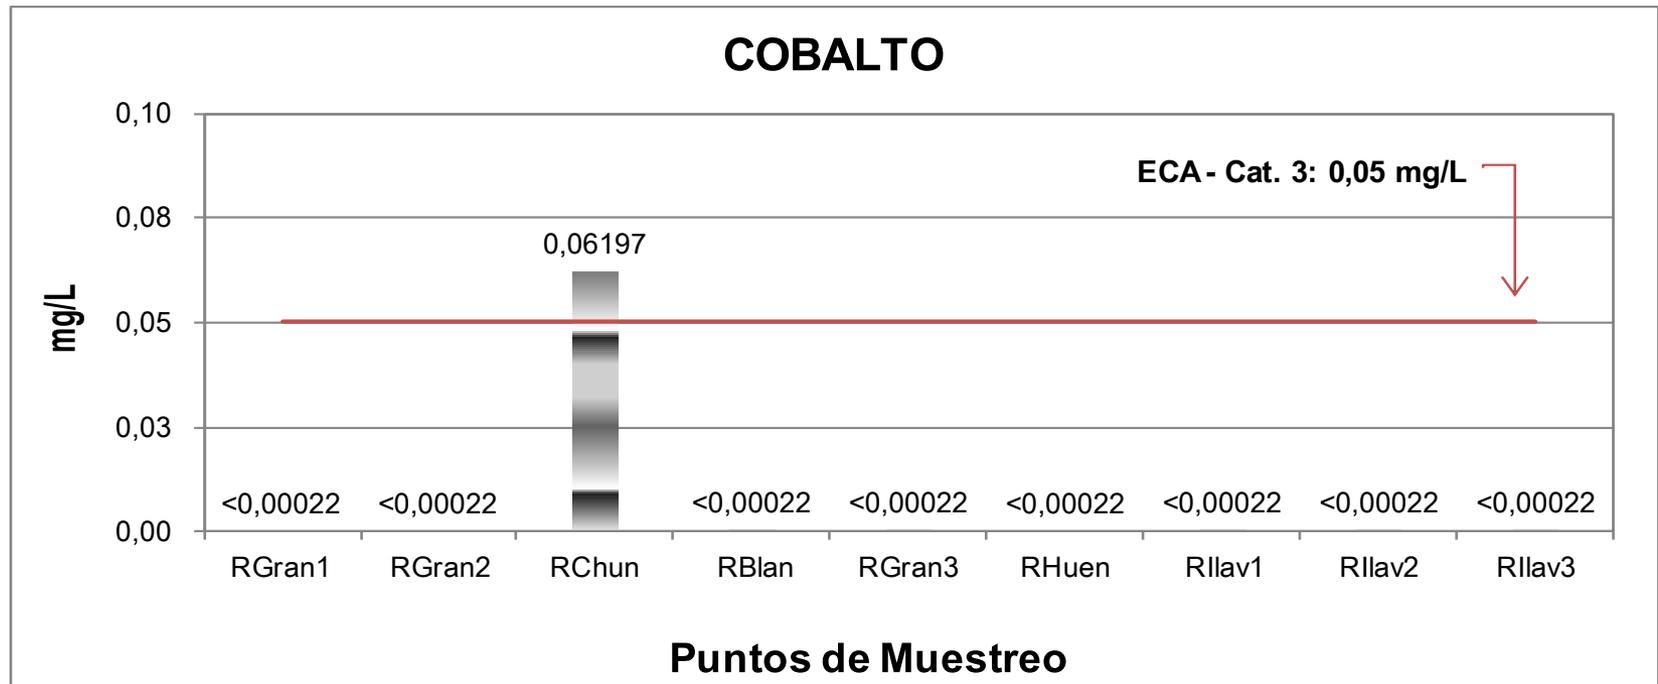
- El río Chungurune **se encuentra** afectado ligeramente por **Cobalto** (sobrepasa el valor del ECA-agua de la Cat. 3).

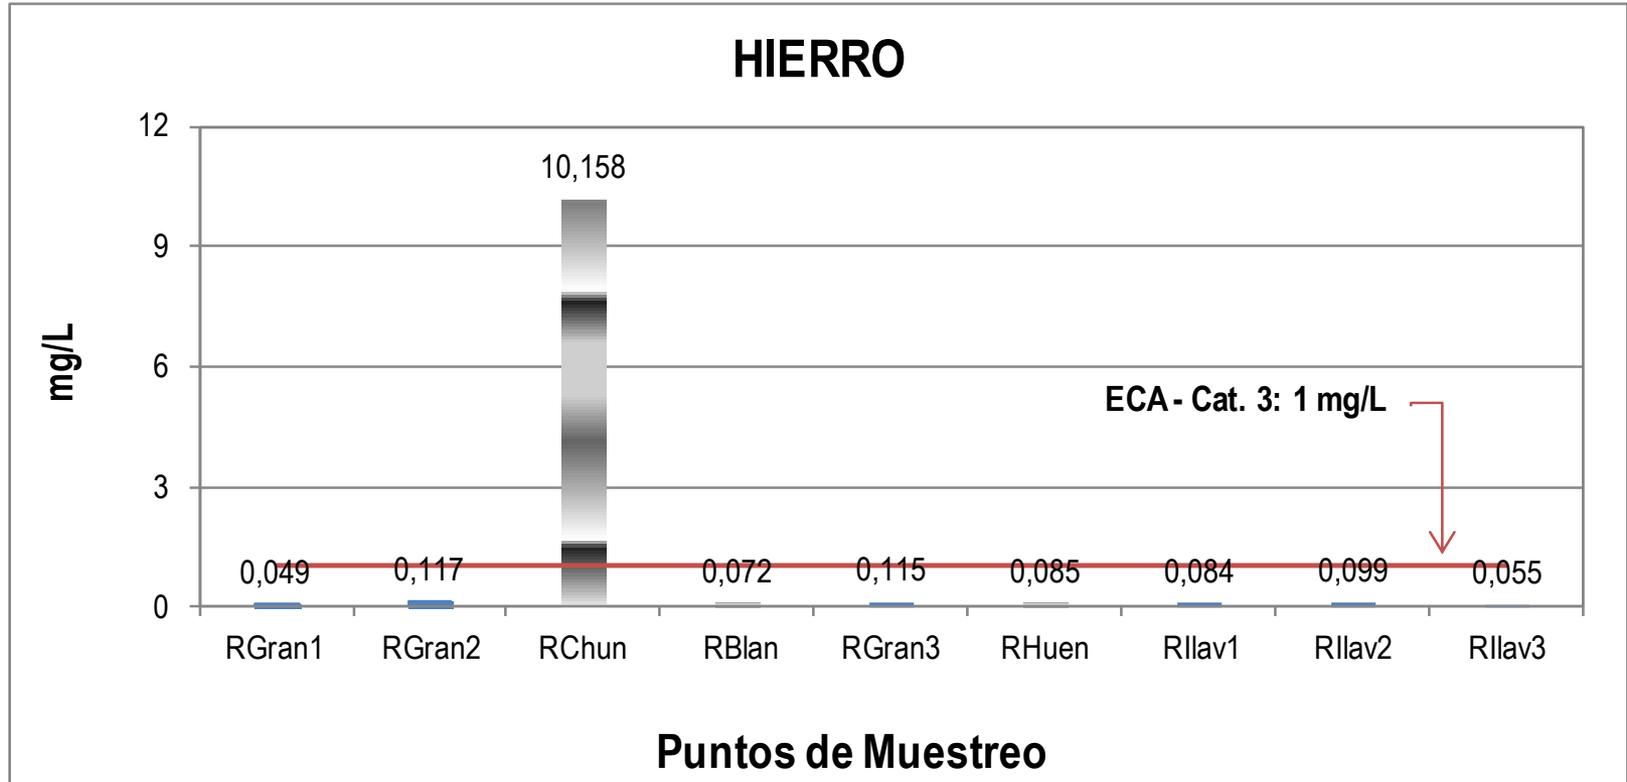
➤ El río Chungurune también **se encuentra** afectado por **Hiero**.

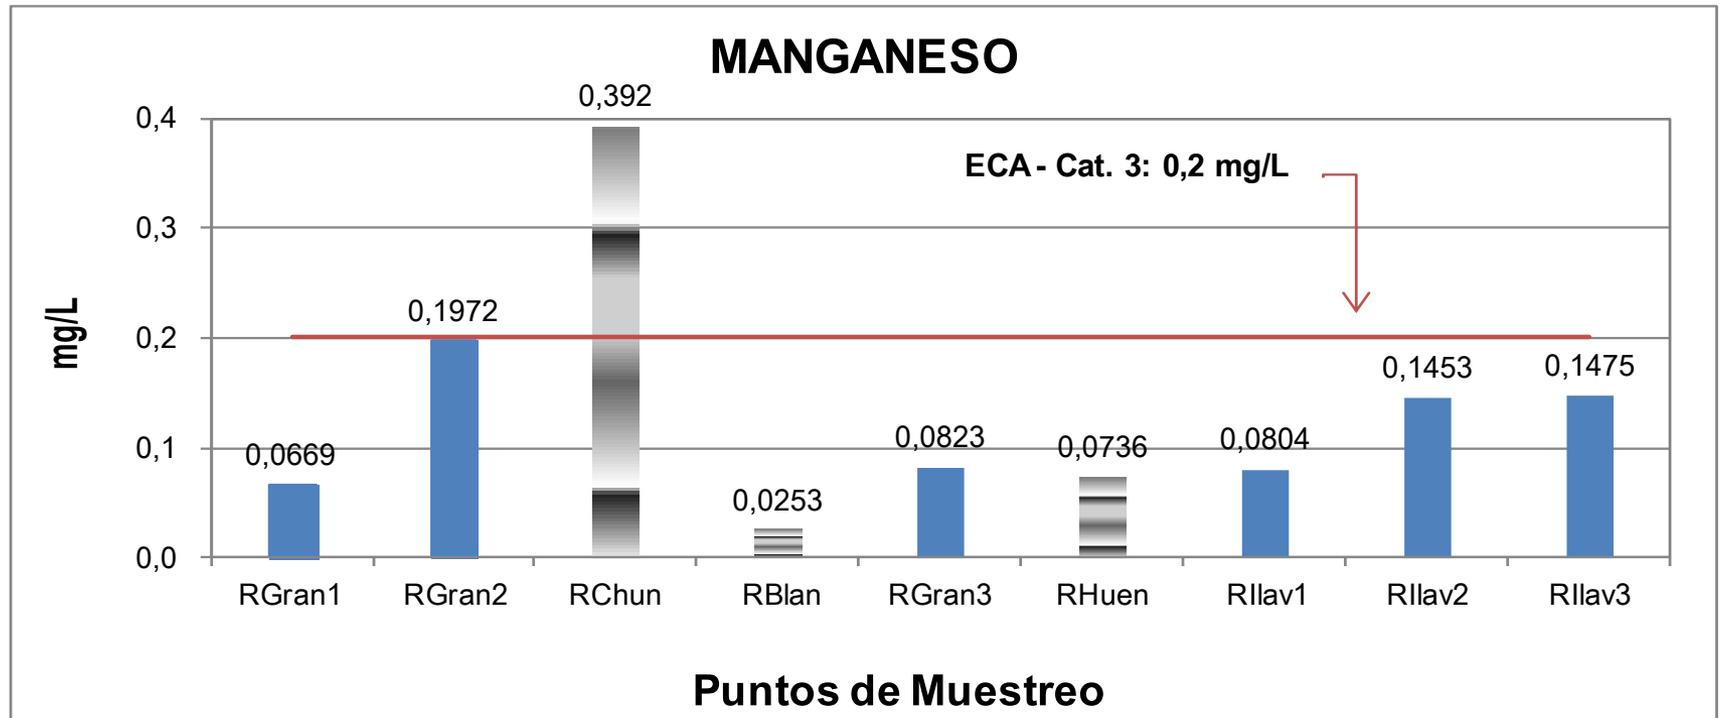
➤ El río Chungurune se encuentra afectado por **Manganeso**.
