**MONITOREO DE LA CALIDAD DE AGUA SUPERFICIAL
EN EL EMBALSE PASTO GRANDE**

**DIRECCIÓN DE GESTIÓN DE LA CALIDAD
DE LOS RECURSOS HIDRICOS**

Puno, 18 octubre del 2012

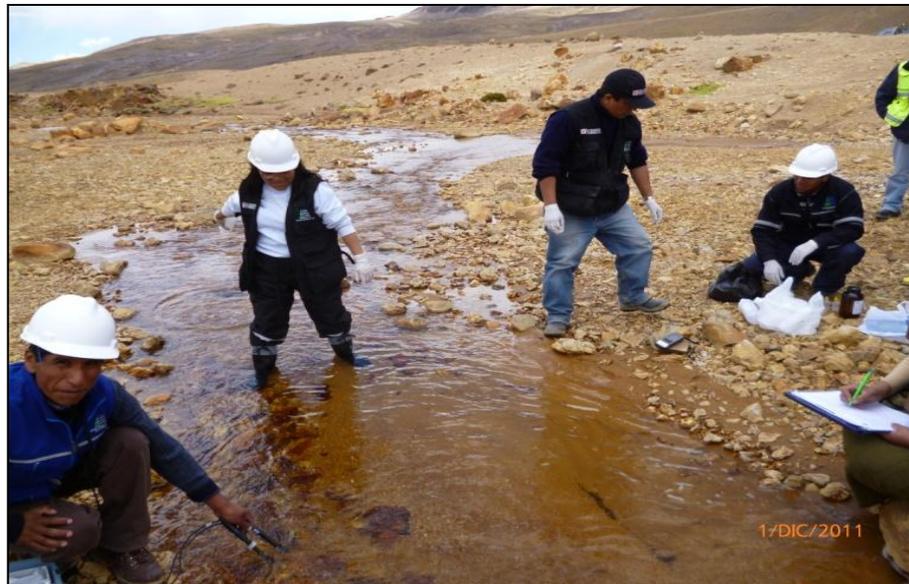
Muestreo de agua de la quebrada Acosiri, que aguas abajo se une con la quebrada Cotañani, para formar el río Cacachara, tributario del río Patara, el cual es afluente del embalse Pasto Grande.

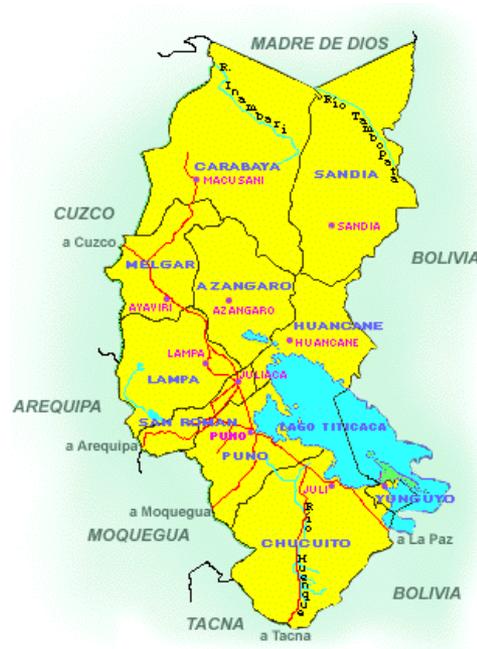
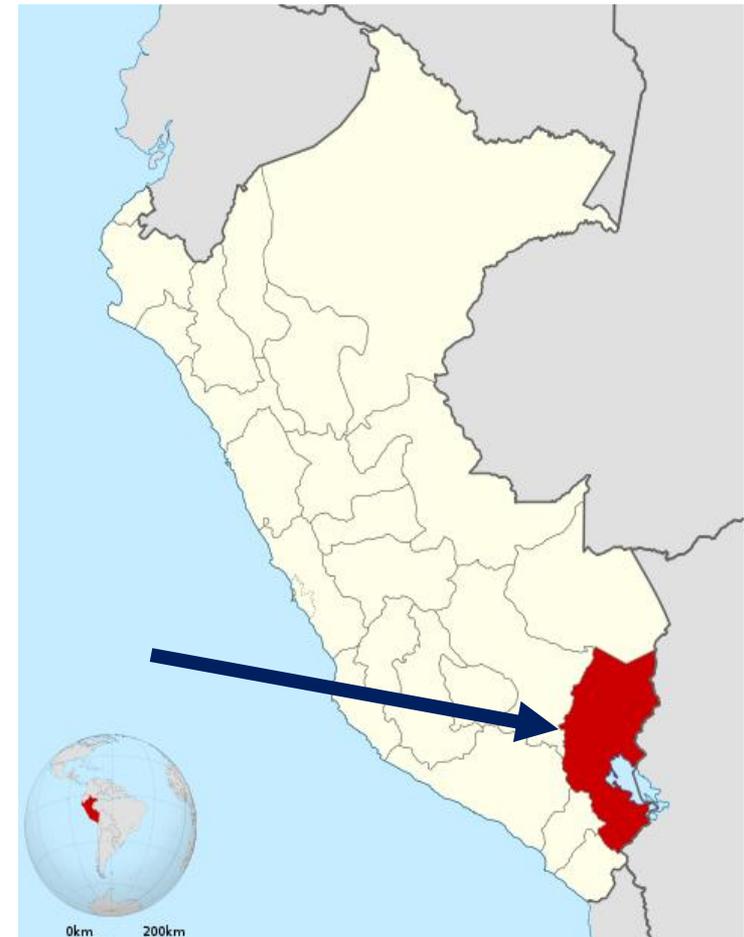
Ubicación de la zona de evaluación

- El área de estudio comprende el embalse Pasto Grande, que se ubica en el sur del Perú, en el límite de las provincias de Puno y Moquegua.

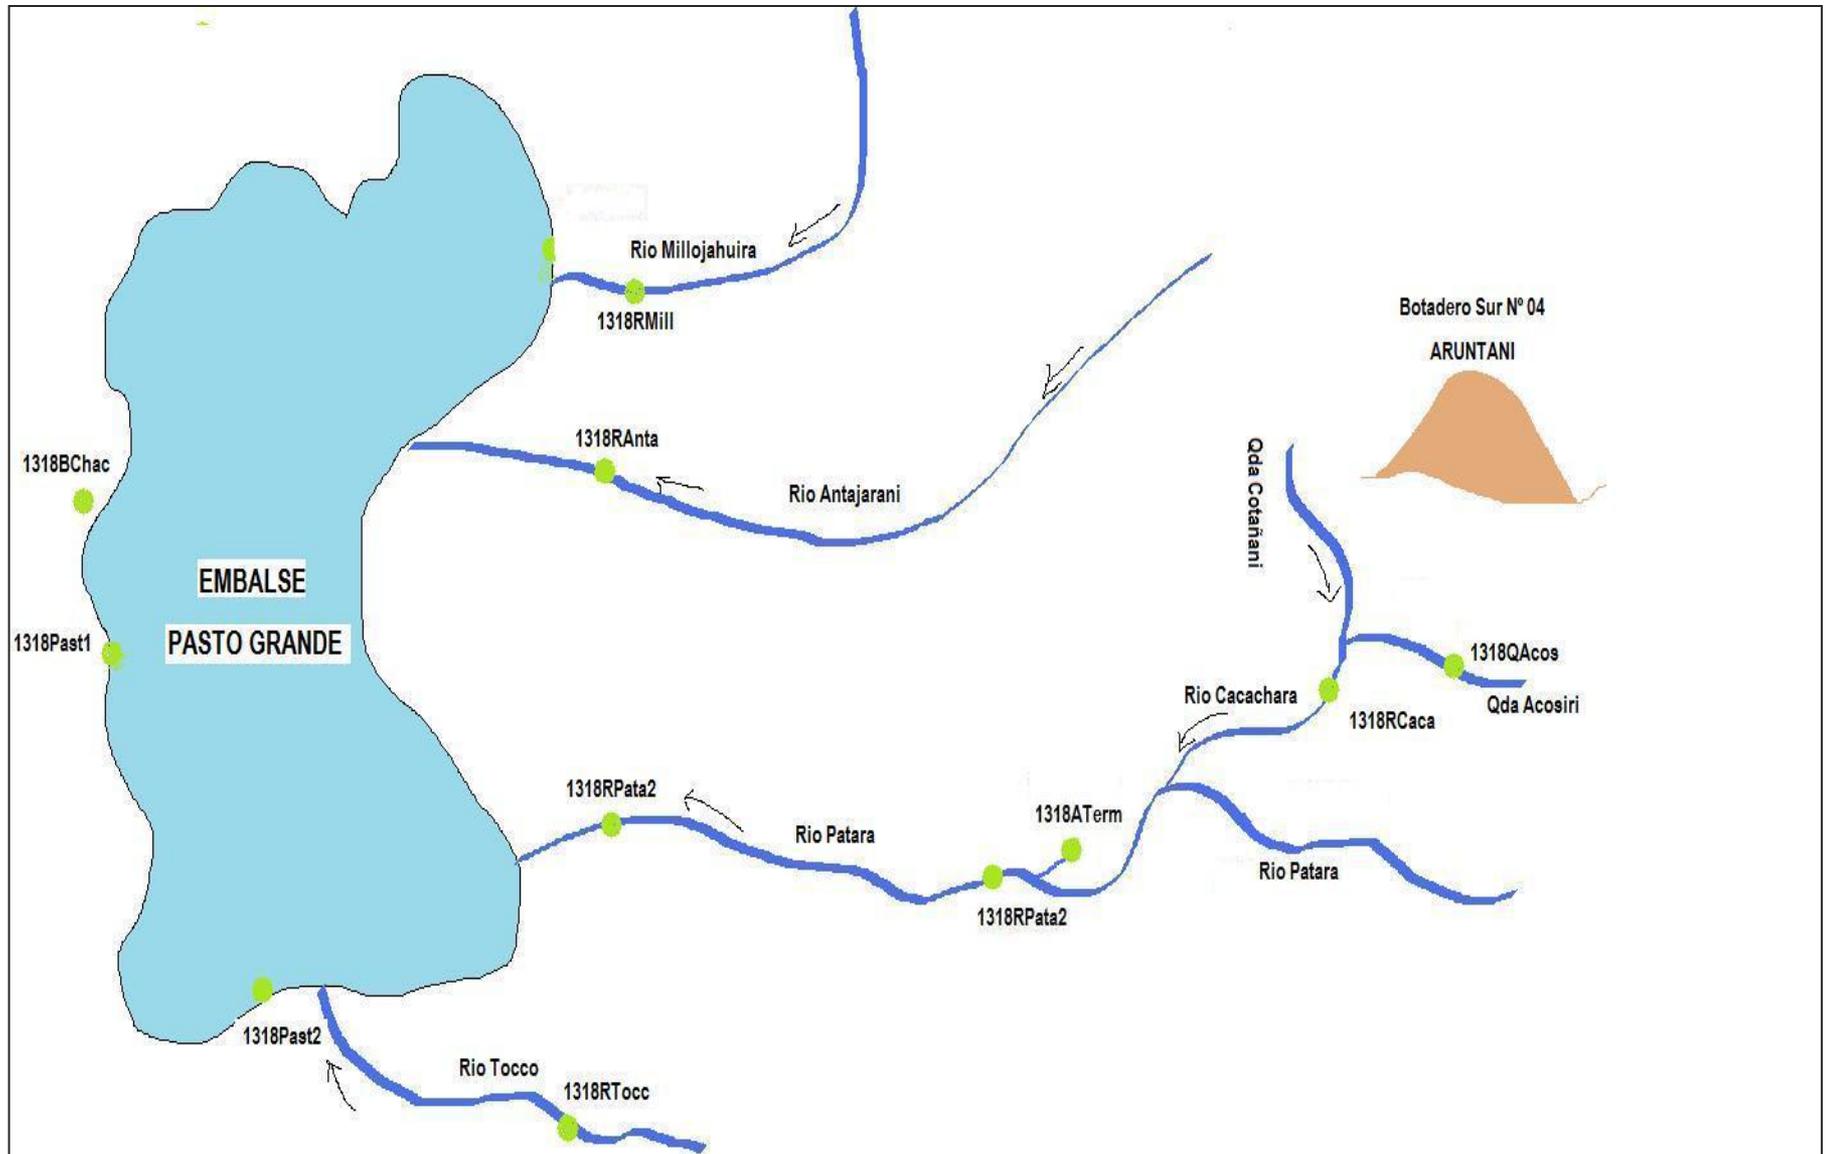
ESQUEMA DE LA RED DE MONITOREO DEL EMBALSE PASTO GRANDE

Conformada por **12** (doce) estaciones de muestreo, distribuidos en el embalse Pasto Grande y ríos tributarios.

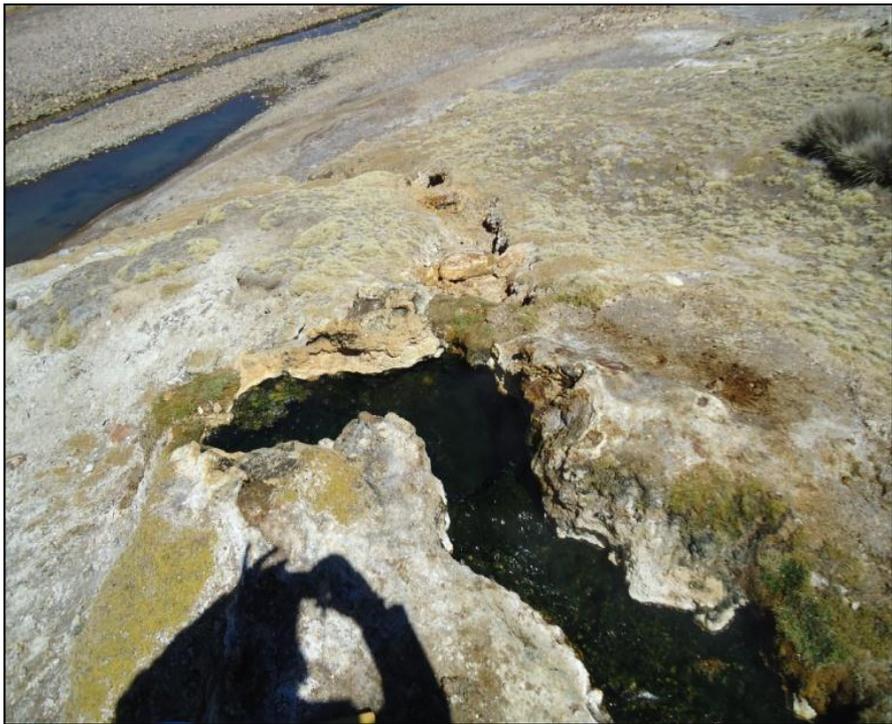
Afloramiento de agua termal que tributa al río Patara, estas aguas termales por naturaleza geológica están compuestas por arsénico y boro.

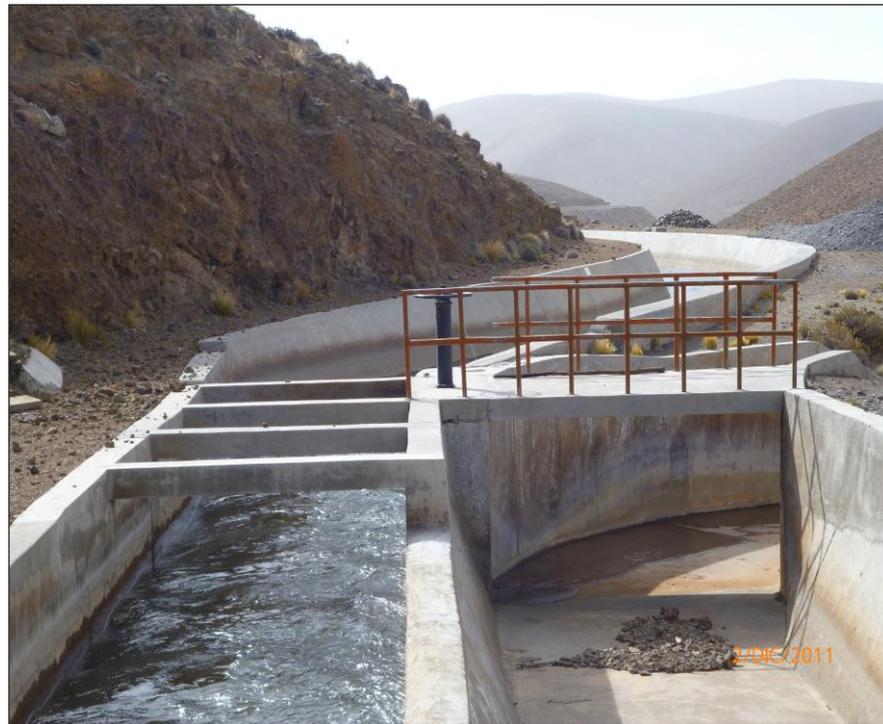
Bocatoma Challapunco – Sistema de descarga de embalse Pasto Grande.

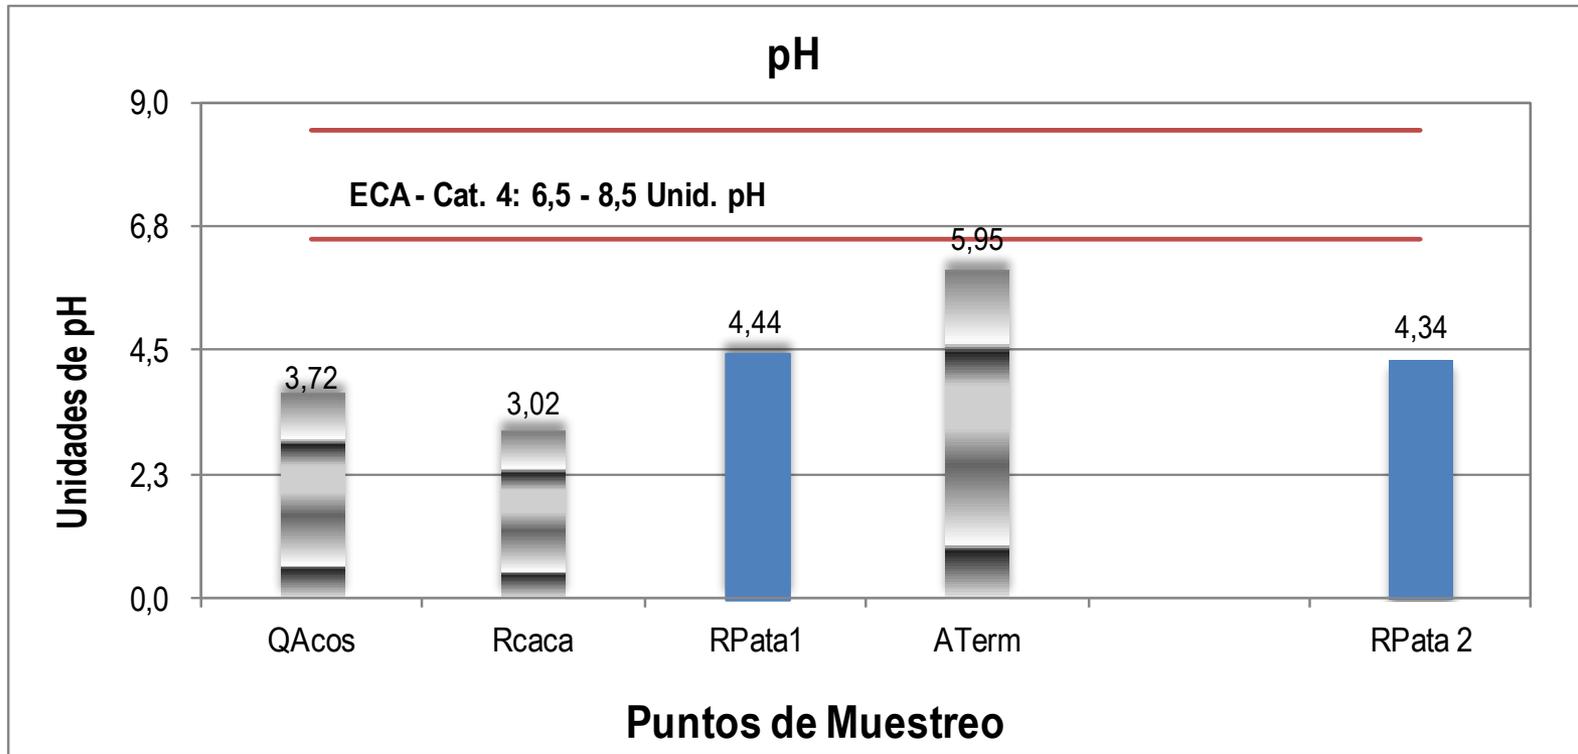
➤ El agua del río Patara es ácida con un **pH de 4.44.**

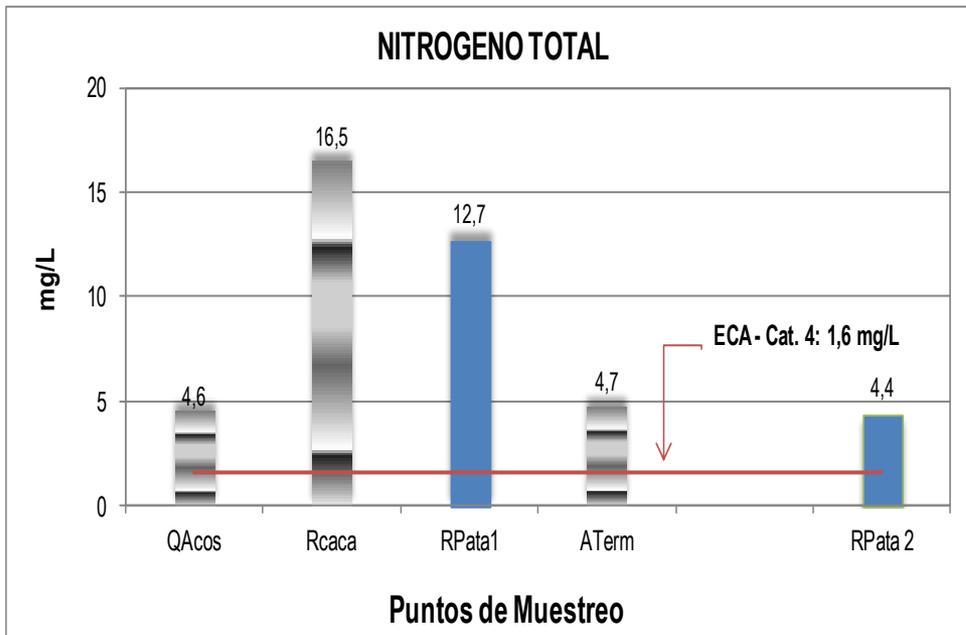
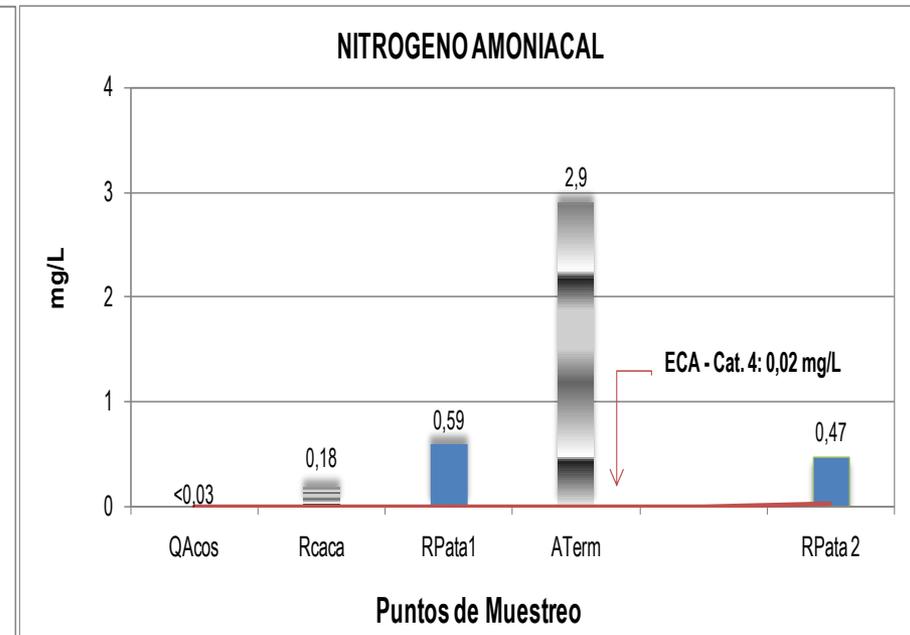
- **El Nitrógeno total y amoniacal** en la subcuenca Patara **exceden** los valores de los ECA-agua de la categoría 4 «Conservación del ambiente acuático». Las concentraciones de nitrógeno total es producto de la alta concentración de componentes nitrogenados incorporados en la materia orgánica por las bacterias o por organismos del suelo.

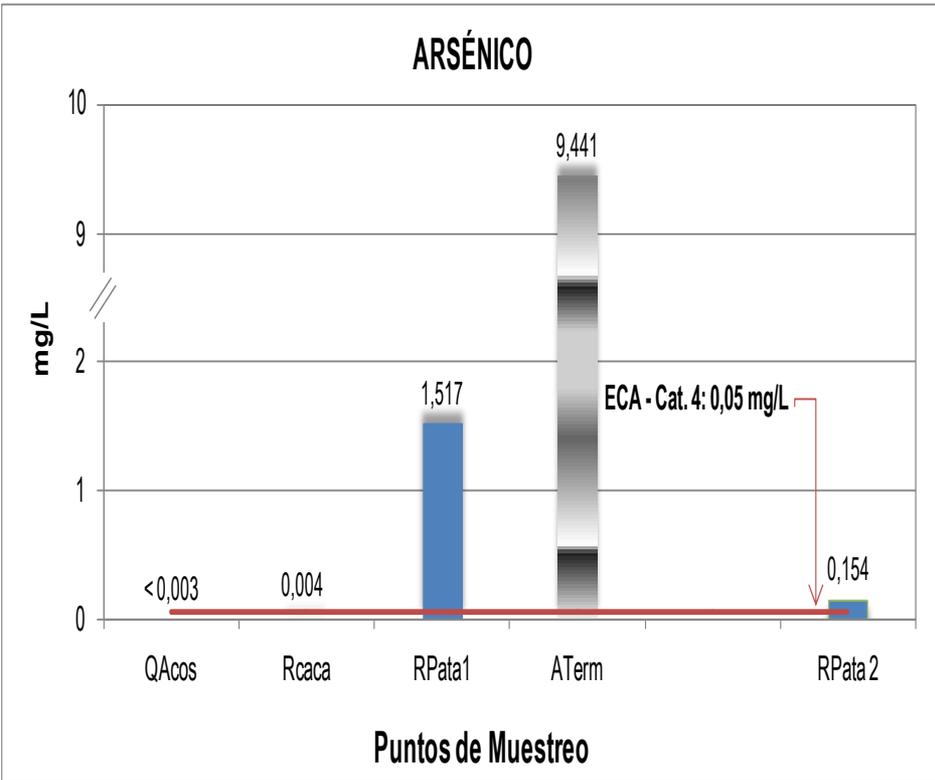
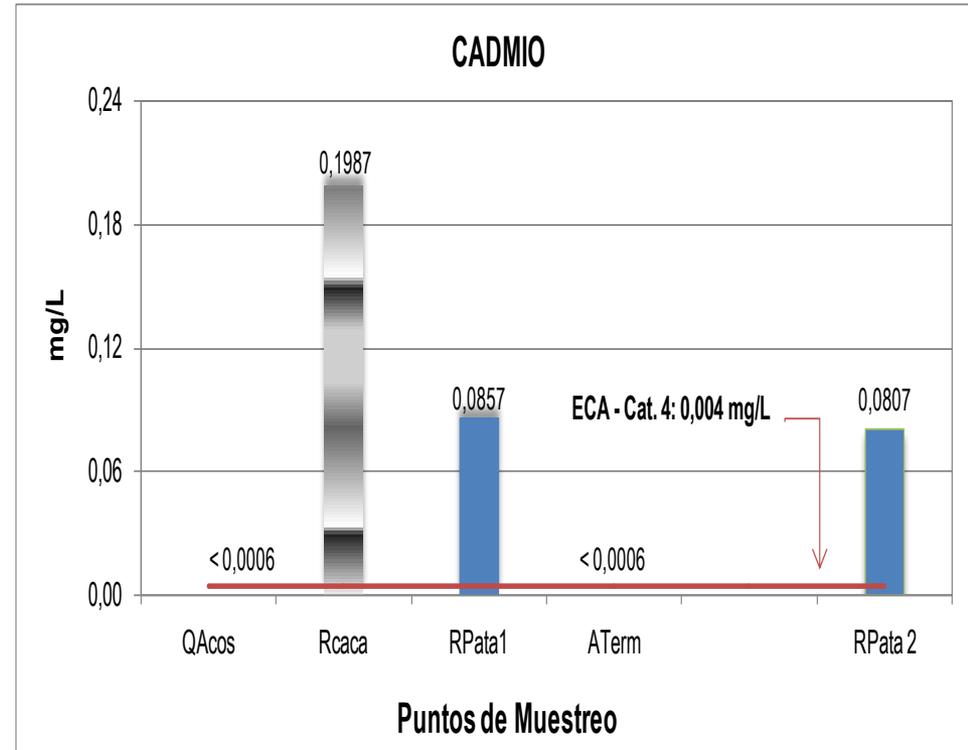
En los cuerpos de agua de la subcuenca Patara el **arsénico** y **cadmio** exceden los valores de los ECA-agua de la categoría 4 «Conservación del ambiente acuático» a excepción de los ríos Acosiri y Cacachara. El arsénico proviene de la materia suspendida, desorción y disolución de los minerales, tales como: arsenopirita

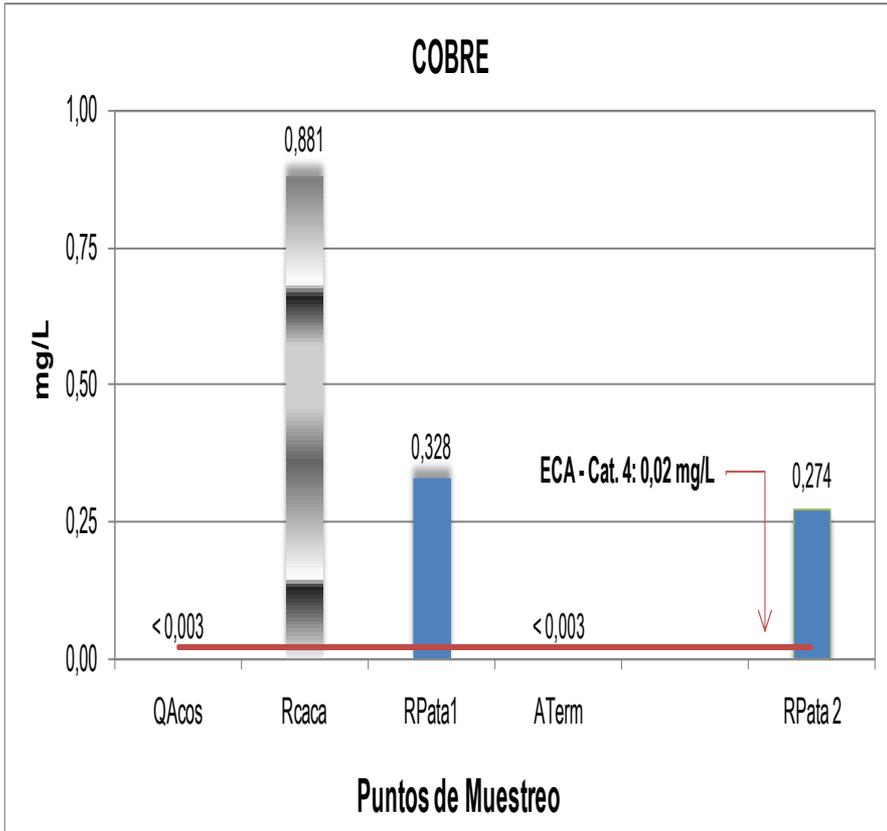
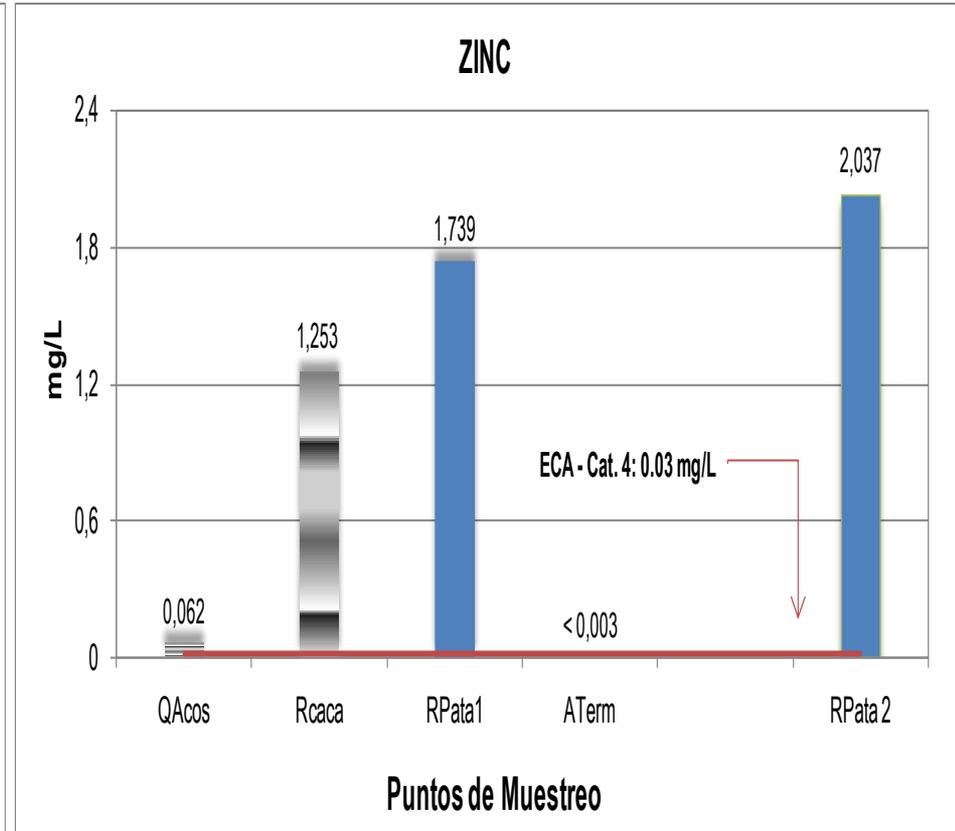
Los ríos Cacachara y Patara se encuentran afectados con **cobre y zinc** ya que **exceden** los valores de los ECA-agua de la categoría 4 «Conservación del ambiente acuático».

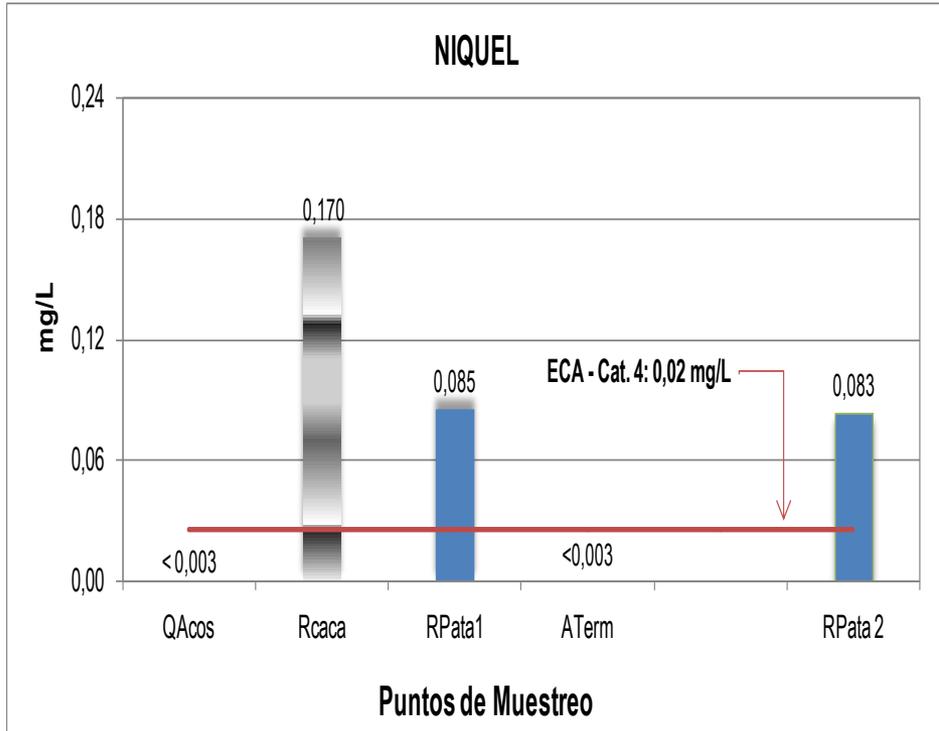
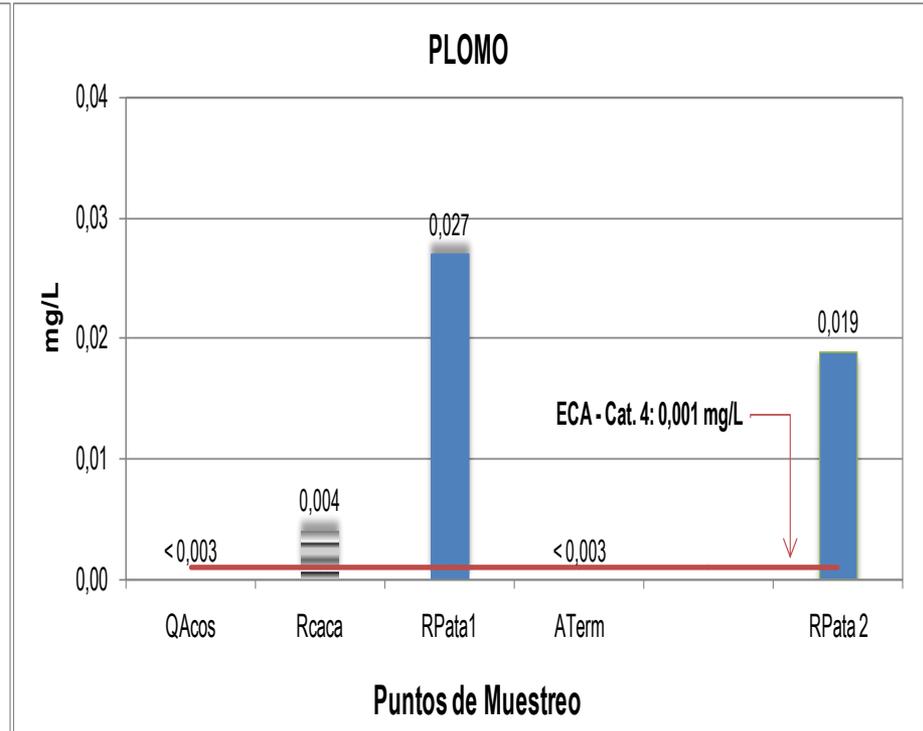
Los ríos Cacachara y Patara se encuentran afectados con **níquel** y **plomo** ya que **exceden** los valores de los ECA-agua de la categoría 4.

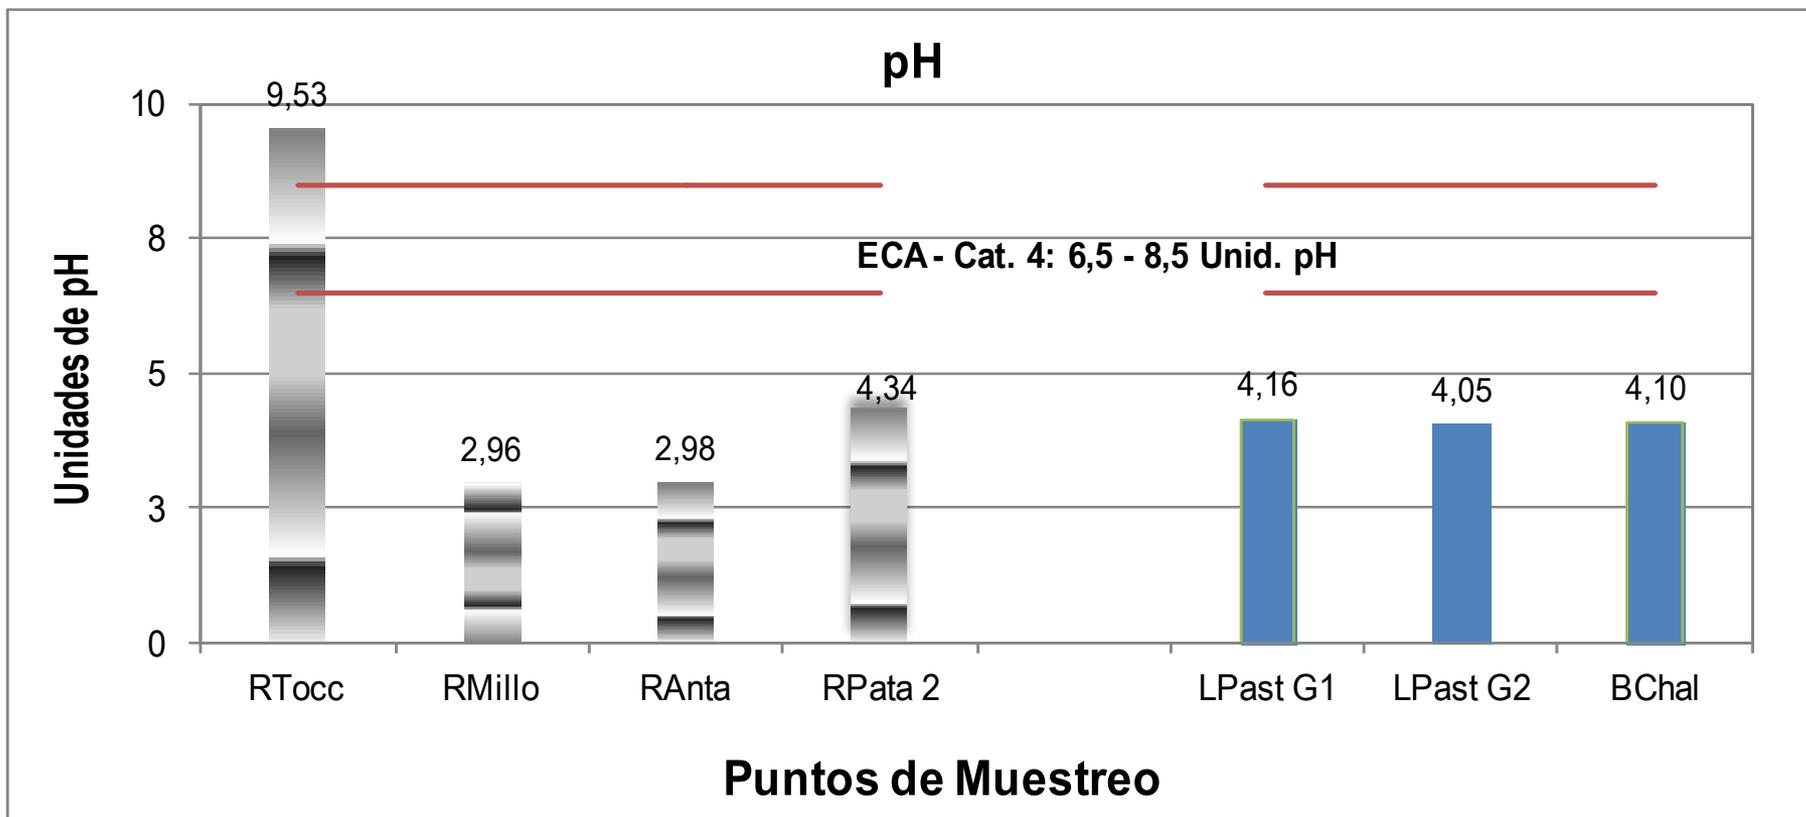
El agua de 3 ríos afluentes de Pasto Grande son ácidas.

El agua de Pasto Grande es ácida.

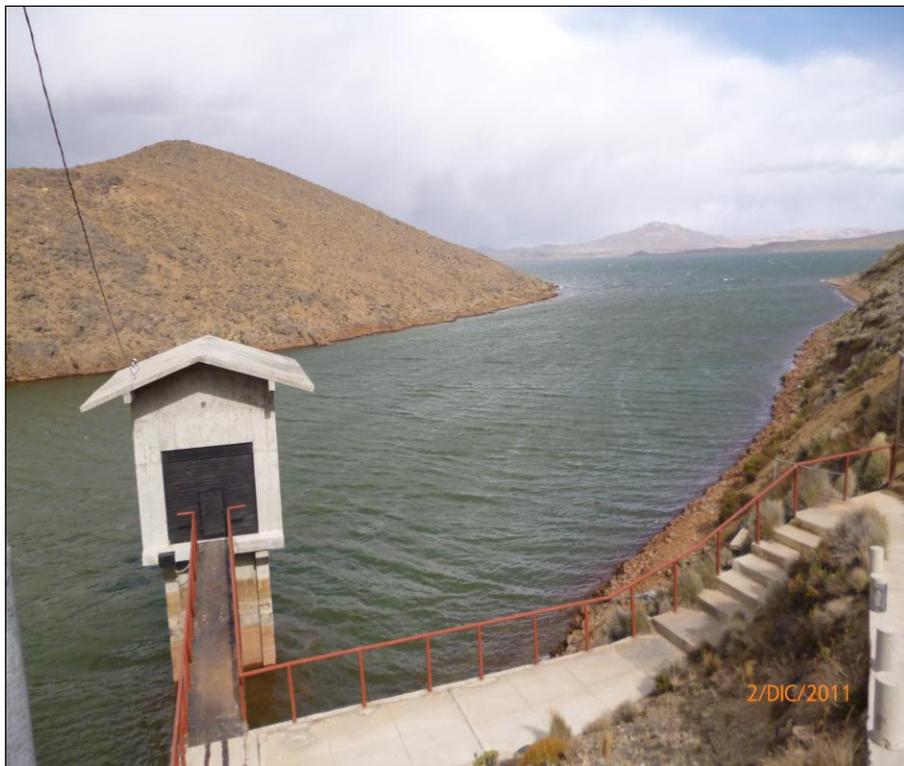
Dique de Embalse Pasto Grande.

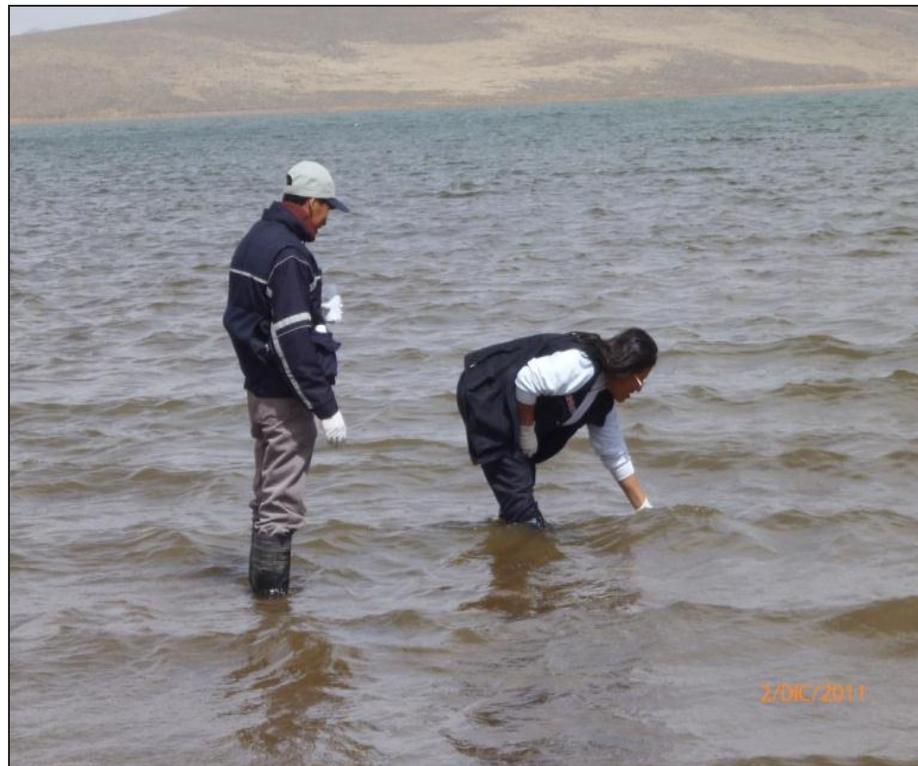
Toma de muestra de agua del embalse Pasto Grande

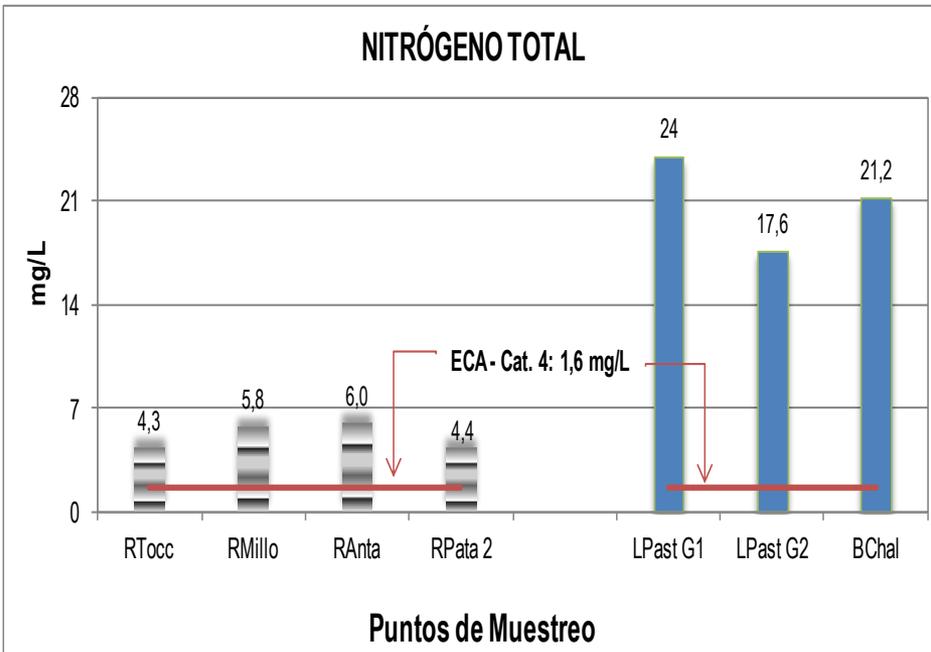
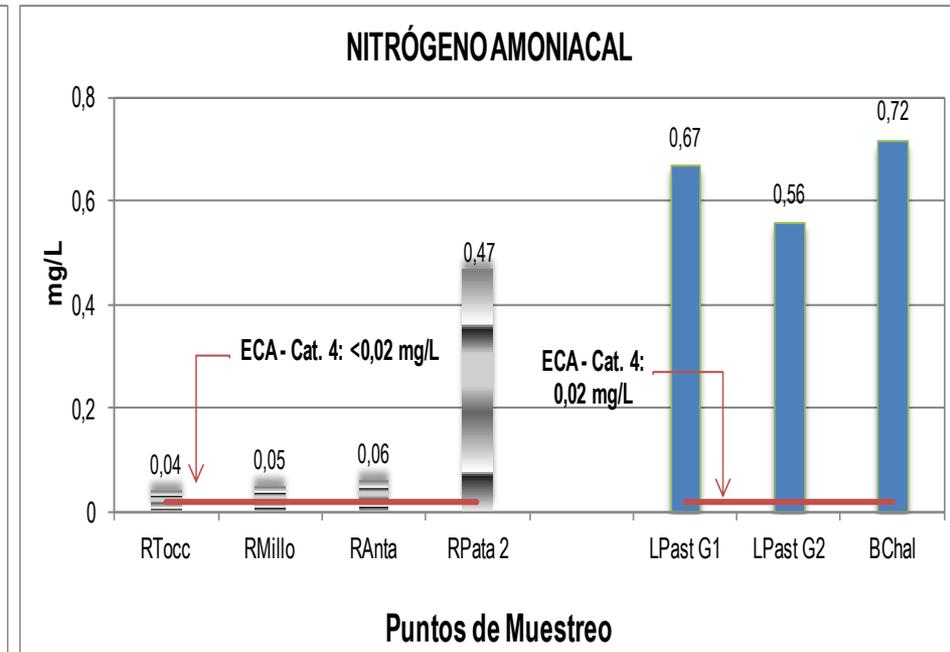
- Las aguas del Embalse Pasto Grande y las aguas de los ríos tributarios contienen nitrógeno total y nitrógeno amoniacal que superan los valores de los ECAS.

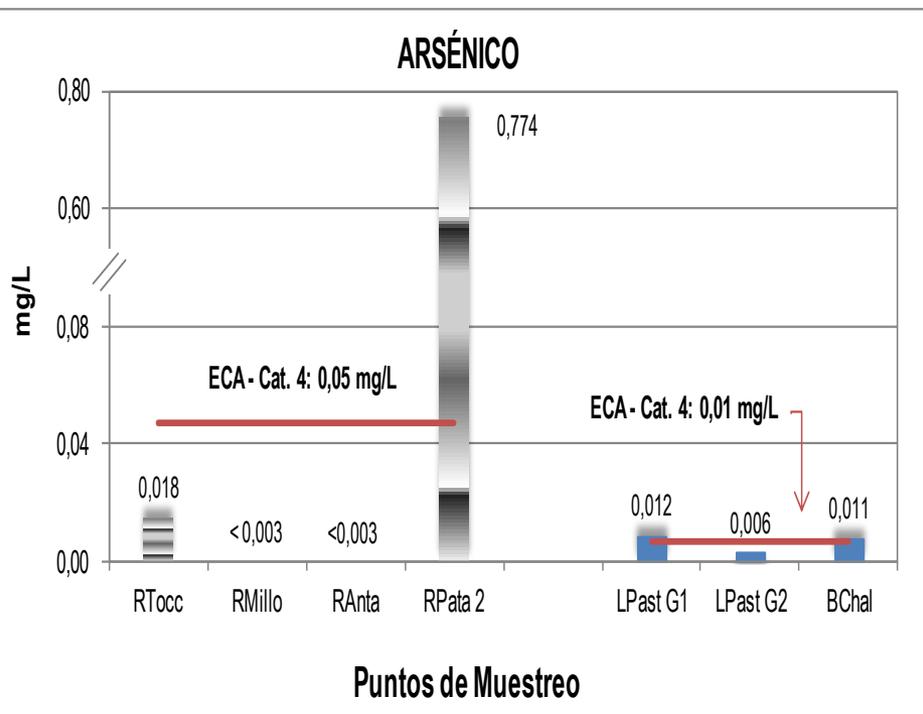
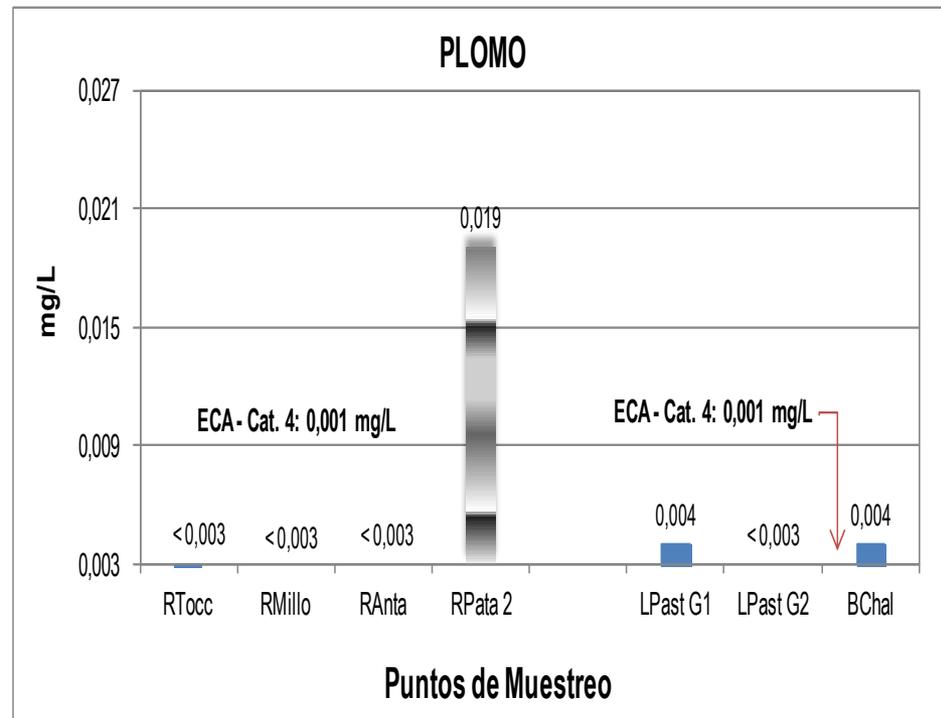
- El río Patara y las aguas del Embalse Pasto Grande se encuentran **afectadas** por **arsénico** y **Plomo**.

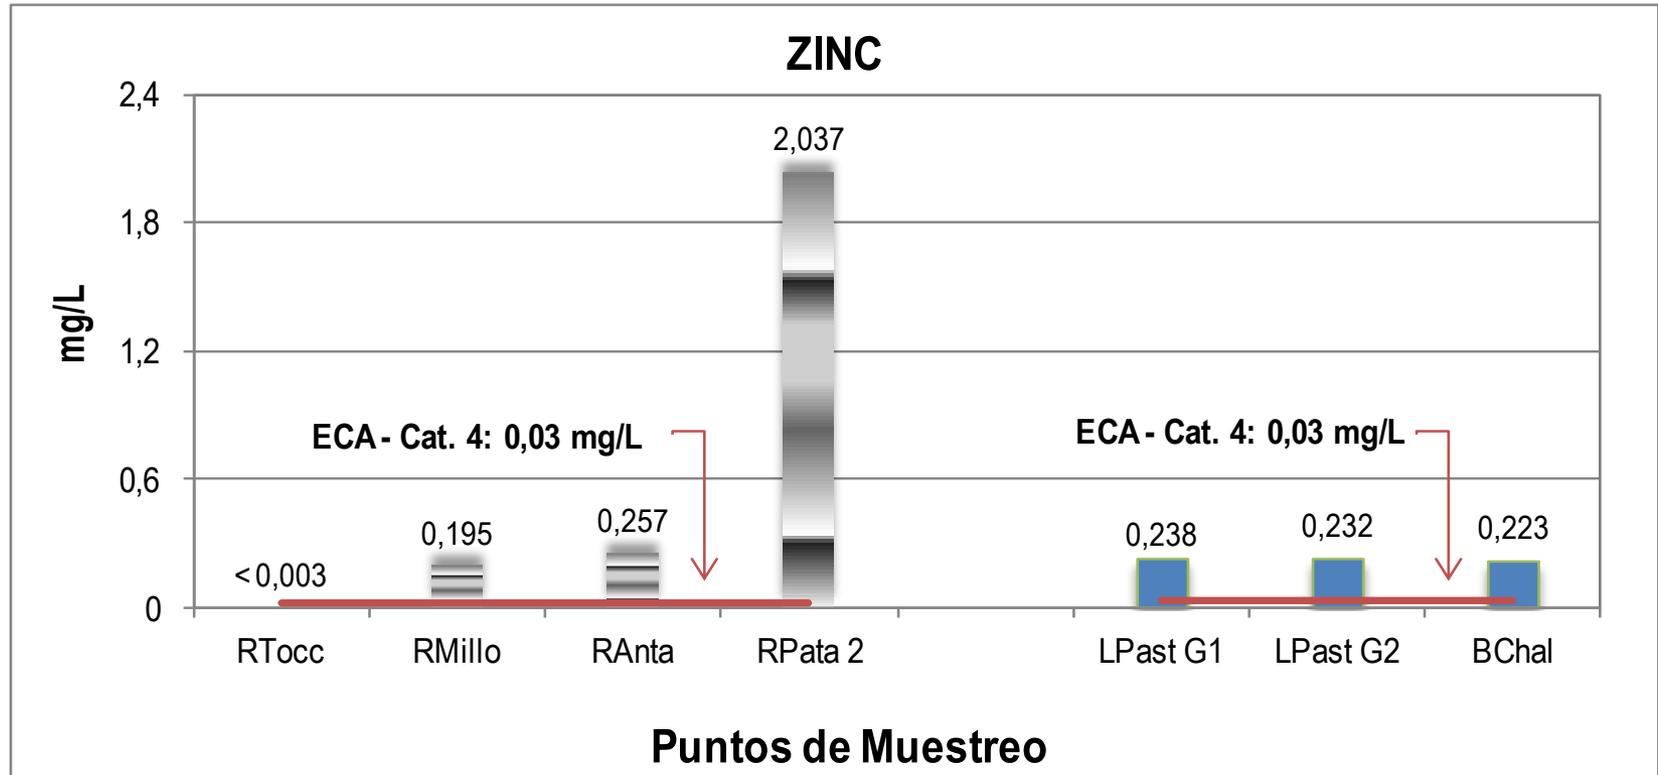
- Las aguas del Embalse Pasto Grande y las aguas de los ríos tributarios contienen concentraciones de **zinc** .

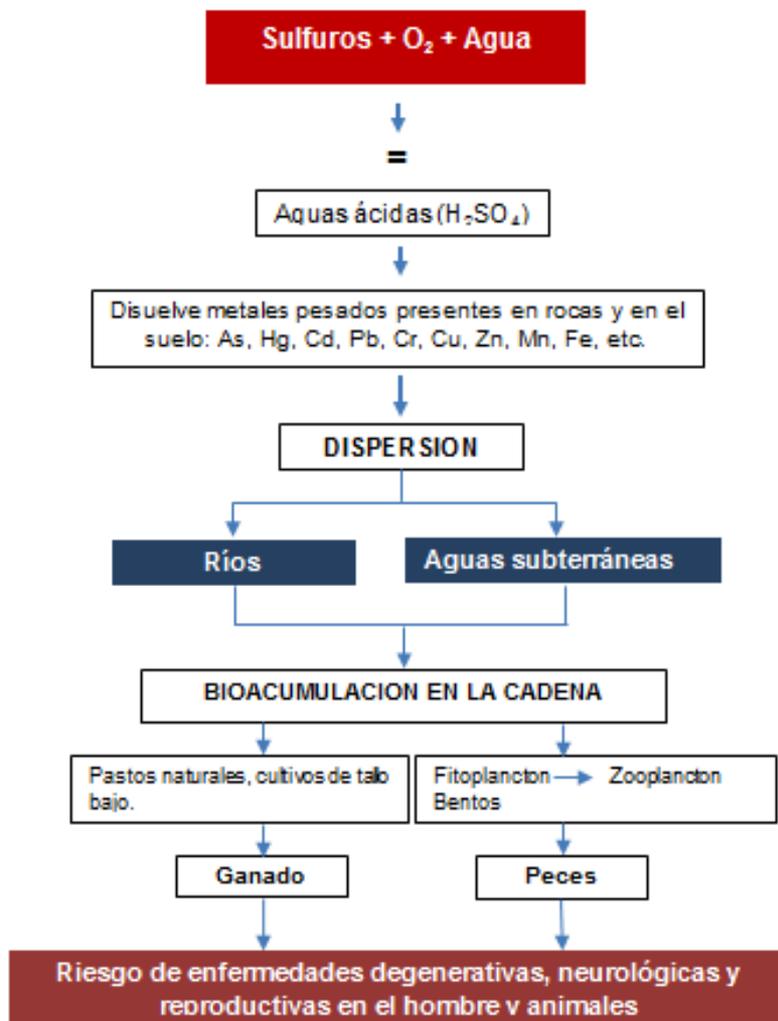
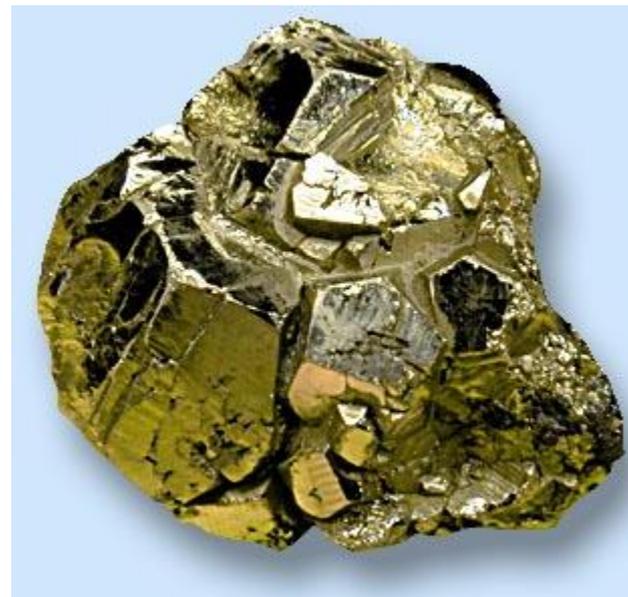
Figura N° 2-7

Esquema de la generación de aguas ácidas y los efectos en la cadena trófica. Fuente: Ocola, J (Tomado y adaptado de Pizzolon, L. 2009).
