Capítulo 1

ASPECTOS GENERALES

A través de presente actividad se desea conocer el estado actual de las plantas de tratamiento de aguas residuales.

Para conocer el estado actual se requiere realizar una inspección ambiental a los sistemas de tratamiento y disposición final de residuales líquidos.

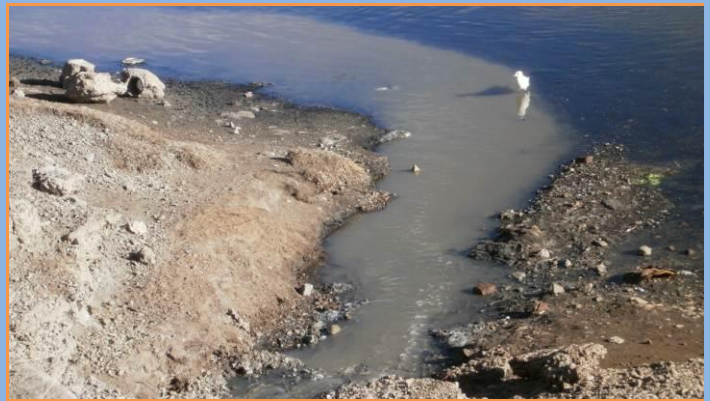
Foto N° 01 Evacuación de Aguas Residuales de Santa Rosa – Melgar (Cuenca del Río Pucará)

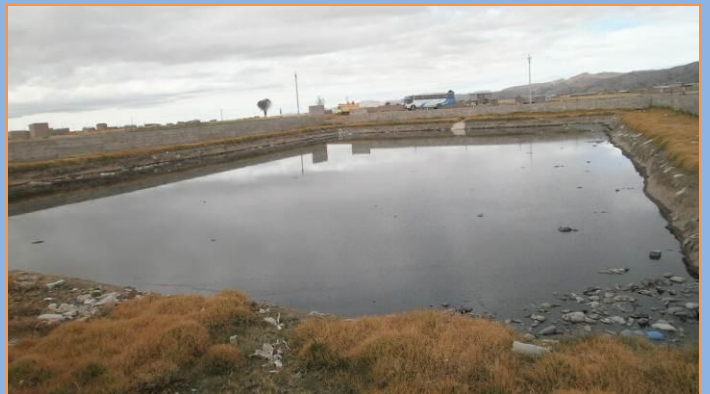
Foto N° 02; Sistema de Tratamiento de Taraco – Huancané (Intercuenca del Río Ramis)

Taraco.- la población es de 1387 habitantes (Censo 2007), cuenta con una laguna, condiciones ambientales de la laguna es mala, debido a la presencia de vegetación y presencia de residuos sólidos, la tecnología utilizada no garantiza el tratamiento de las aguas residuales, no apropiado, el estado constructivo es de carácter malo, debido a que muestran deficiencias en la construcción por la antigüedad de las lagunas, el funcionamiento es no aceptable y la operación del sistema no satisfactorio, no se cuenta con personal a cargo de los sistemas de tratamiento, se realiza el mantenimiento de las lagunas por el personal de las municipalidad, no se realizan la caracterización y monitoreos ambientales, no se han desarrollado inversiones en los últimos 5 años, la carga contaminante es de 31536 tn/año.

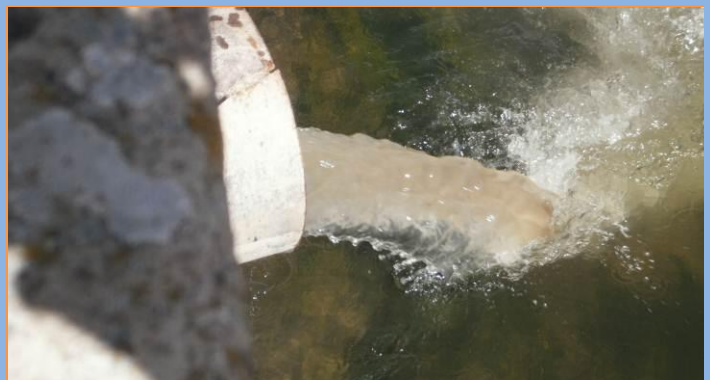
Foto N° 06; Evacuación de las Aguas Residuales de Huancané, en forma Directa al Río Huancané

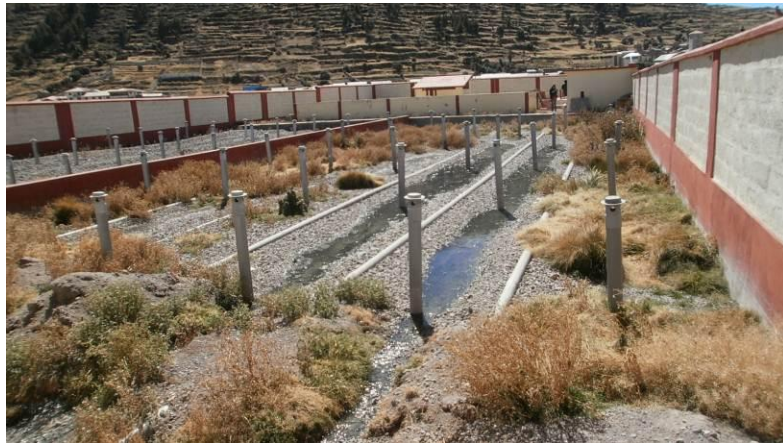
Foto N° 06 Planta de Tratamiento de Aguas Residuales de la Población de Chupa – Azángaro (Intercuenca Ramis)

Chupa.- la población es de 1771 habitantes (Censo 2007), cuenta con un sistema de tratamiento que contemplan diversos componentes, como separador de gruesos, desgrazador, sedimentador, y un sistema de filtros con bentos, sin embargo estas vienen deteriorándose por la falta de mantenimiento, la condición ambiental son buenas por las condiciones estéticas, la tecnología es apropiado, el estado constructivo son buenas, se encuentran en buen estado y cumplen adecuadamente sus funciones, el funcionamiento es aceptable debido a que cumplen adecuadamente su rol, la operación del sistema es satisfactorio, se cuenta con personal a cargo de los sistemas de tratamiento, se realiza el mantenimiento de las lagunas, no se realizan la caracterización y monitoreos ambientales, se han desarrollado inversiones en el año 2010 donde se han construido dichas plantas, la carga contaminante es de 63072 tn/año, la disposición final del efluente se evacúa a la bahía del Lago Arapa, no se realiza el reuso de efluentes, ni de los residuos sólidos y lodos, se cuenta con evaluación de impacto ambiental, y se viene cumpliendo parcialmente.

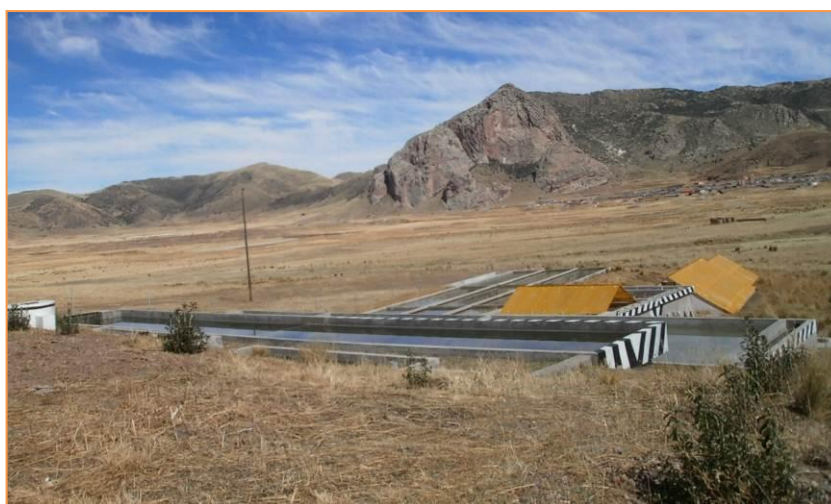
Foto N° 7 Sistema de Tratamiento de N° 4 José Domingo Choquehuanca – Azángaro (Cuenca del Río Pucará)

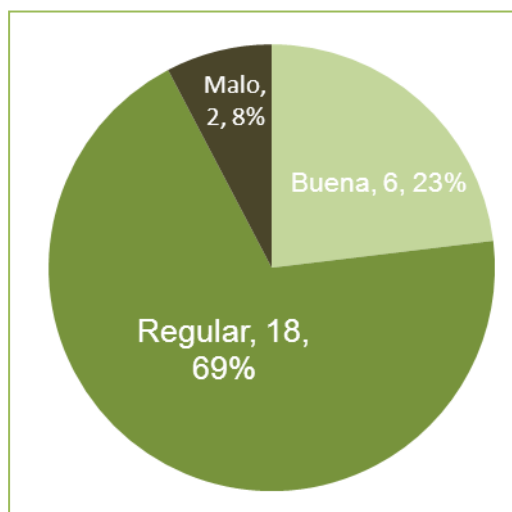
Fig. 4 Condiciones Ambientales

Las condiciones ambientales en el entorno de los sistemas de tratamiento y disposición final; se encuentran en buenas condiciones seis sistemas de tratamiento que representan el 23,1 %, siendo los sistemas de las poblaciones de Moho, Pomata, Ajoyani, Azángaro, José Domingo Choquehuanca y Chupa, debido a que muestran facilidad de acceso, ausencia de maleza y vegetación indeseable, buenas condiciones estéticas en las áreas establecidas, adecuadas condiciones higiénicas, ausencia de vertimientos de residuales líquidos y basura, buen drenaje y ausencia de animales indeseables.

Los sistemas de tratamiento en regulares condiciones son 18, que representan el 69,2 %, y son las siguientes ciudades de Puno, Chucuito, Acora, Juli, Crucero, Carlos Gutiérrez, Asillo, Antauta, Nuñoa, Ayaviri, Pucará, Cabanilla, Juliaca, Ilave, Putina, Arapa y Desaguadero, donde se aprecia el crecimiento de vegetación indeseable, presencia de animales, presencia de cantidades pequeñas de residuos sólidos, aspectos que afectan la estética de las áreas donde se ubican los sistemas de tratamiento.

Los sistemas de tratamiento que se encuentran en malas condiciones son dos que representan el 7,7 % y son las lagunas de Santa Lucia y Taraco, en donde predominan el crecimiento de vegetación indeseable que impide el acceso al sistema, existencia de microvertebrados de basura, acumulación de desechos sólidos urbanos, presencia de vectores como mosquitos, moscas y roedores y con condiciones estéticas de las áreas muy inadecuadas.

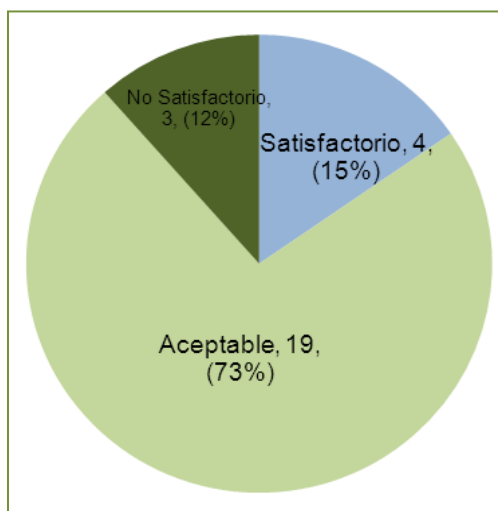
Fig. 6 Funcionamiento del Sistema

Cuentan con remoción satisfactorio cuatro (15,4 %) de los sistemas de tratamiento de las localidades de Pomata, Moho, José Domingo Choquehuanca y Chupa, donde se encuentran operativos cada uno de los componentes, el cual garantiza el funcionamiento adecuado y cumplen su rol, produciendo efluentes con características organolépticas esperadas de acuerdo a las posibilidades de dicho sistema (olor, color, presencia de sólidos, aceites y grasas), valoradas mediante inspección visual y percepción a través del olfato.

En estado aceptable se encuentran 19 (76,1 %) de los sistemas de tratamiento de las localidades Puno, Chucuito, Ácora, Juli, Crucero, Carlos Gutiérrez, Ajoyani, Antauta, Azángaro, Nuñoa, Ayaviri, Pucará, Putina Cabanilla, Juliaca, Ilave, Muñani, Arapa y Desaguadero, los componentes que comprenden los sistemas de tratamiento funcionan adecuadamente y cumplen su rol, donde se aprecia la mejoría en las características organolépticas del residual líquido (olor, color, presencia de sólidos, aceites y grasas), después de su paso por el sistema de tratamiento, la valoración de mejoría de la calidad residual valorada mediante inspección visual y percepción a través del olfato.

En estado no satisfactorio se encuentran tres (11,5 %) de los sistemas de tratamiento de las localidades de Asillo, Santa Lucía y Taraco, los sistemas de disposición final no cumplen los objetivos para los que fue diseñado y construido, debido al mal funcionamiento y estado de sus elementos componentes, disponiéndose un efluente con un bajo nivel de tratamiento o prácticamente crudo, que son evacuados a los cuerpos receptores.

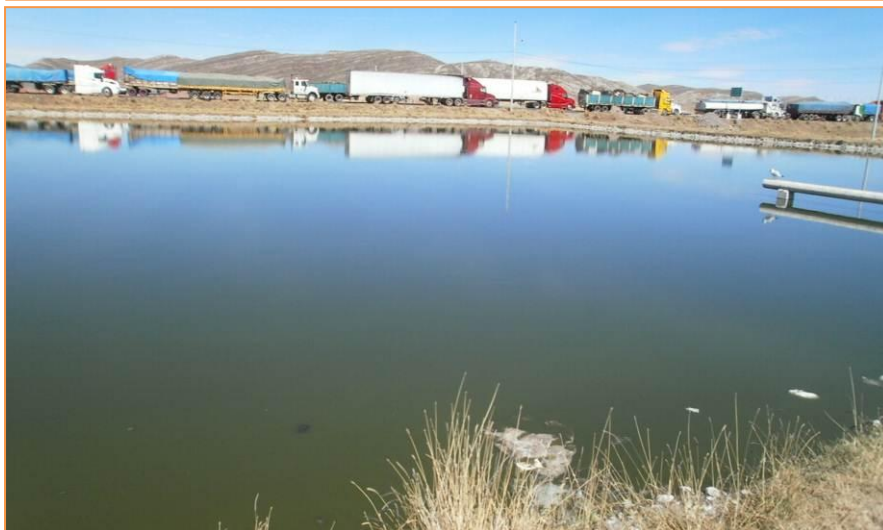
Foto N° 8 Sistema de Tratamiento de No Utilizado de Desaguadero

Desaguadero.- la población es de 14345 habitantes (Censo 2007), cuenta con dos lagunas en paralelo, no se encuentra operativo y vienen evacuando sus aguas en forma directa al río Desaguadero, las condiciones ambientales son regulares debido a la presencia de vegetación por falta de mantenimiento, la tecnología es no apropiado, el estado constructivo es de carácter regular, debido a que muestran deficiencias en la construcción por la antigüedad de las lagunas, no se cuenta con personal a cargo de los sistemas de tratamiento, se realiza el mantenimiento de las lagunas por el personal de limpieza pública, no se realizan la caracterización y monitoreos ambientales, no se han desarrollado inversiones en los últimos 5 años, la carga contaminante es de 315360 tn/año.

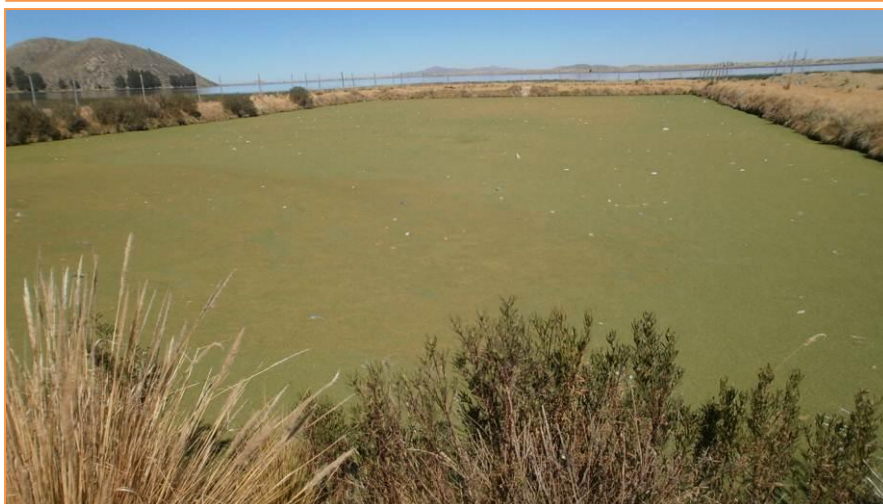
**Foto N° 9 Sistema de Tratamiento de Arapa – Azángaro
(Intercuenca del Río Ramis)**
