# Calidad del agua en el sur de Ahuachapán, El Salvador, C.A.

Municipios de Tacuba, San Francisco Menéndez, Jujutla, Guaymango y San Pedro Puxtla del departamento de Ahuachapán y cantón Metalío del municipio de Acajutla, departamento de Sonsonate

**Proyecto:** Manejo Integrado de Cuencas Asociadas al Complejo Hidrográfico El Imposible-Barra de Santiago (BASIM)

Ahuachapán, El Salvador, Septiembre de 2005

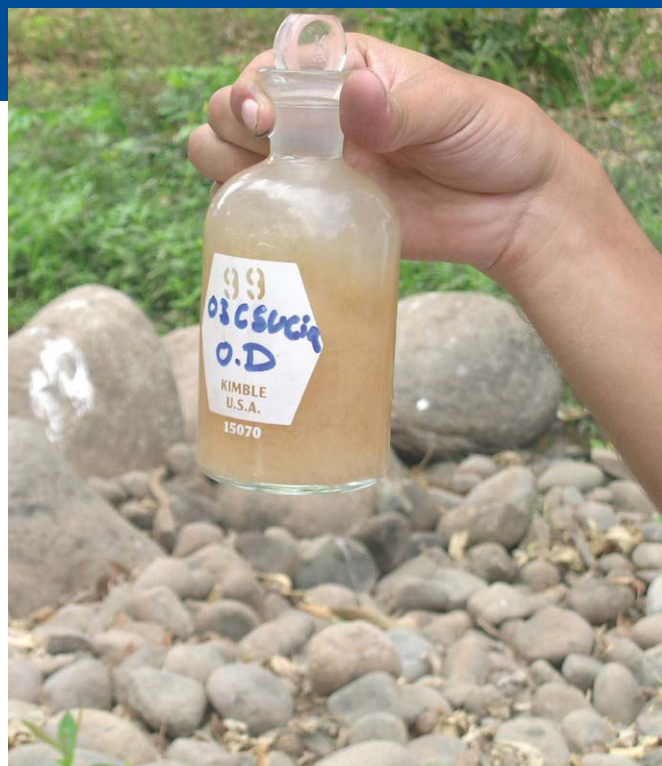
Muestra de agua tomada en el río Cara Sucia, 2005

En el análisis del agua del río Cara Sucia, el punto 1 presenta elevada concentración de fosfatos, coliformes fecales y totales y Escherichia Coli. En el punto 2, la temperatura sufre un aumento significativo y las bacterias del grupo coliformes se encuentran elevadísimas.

Esta agua por indicar valores tan altos de contaminación microbiológica sólo puede utilizarse para usos mínimos o poco exigentes, es decir en actividades que no requieran agua de buena calidad, por ejemplo: riego de árboles forestales e industrias como ladrilleras; baño personal, lavado de ropa, platos y aperos de labranza.

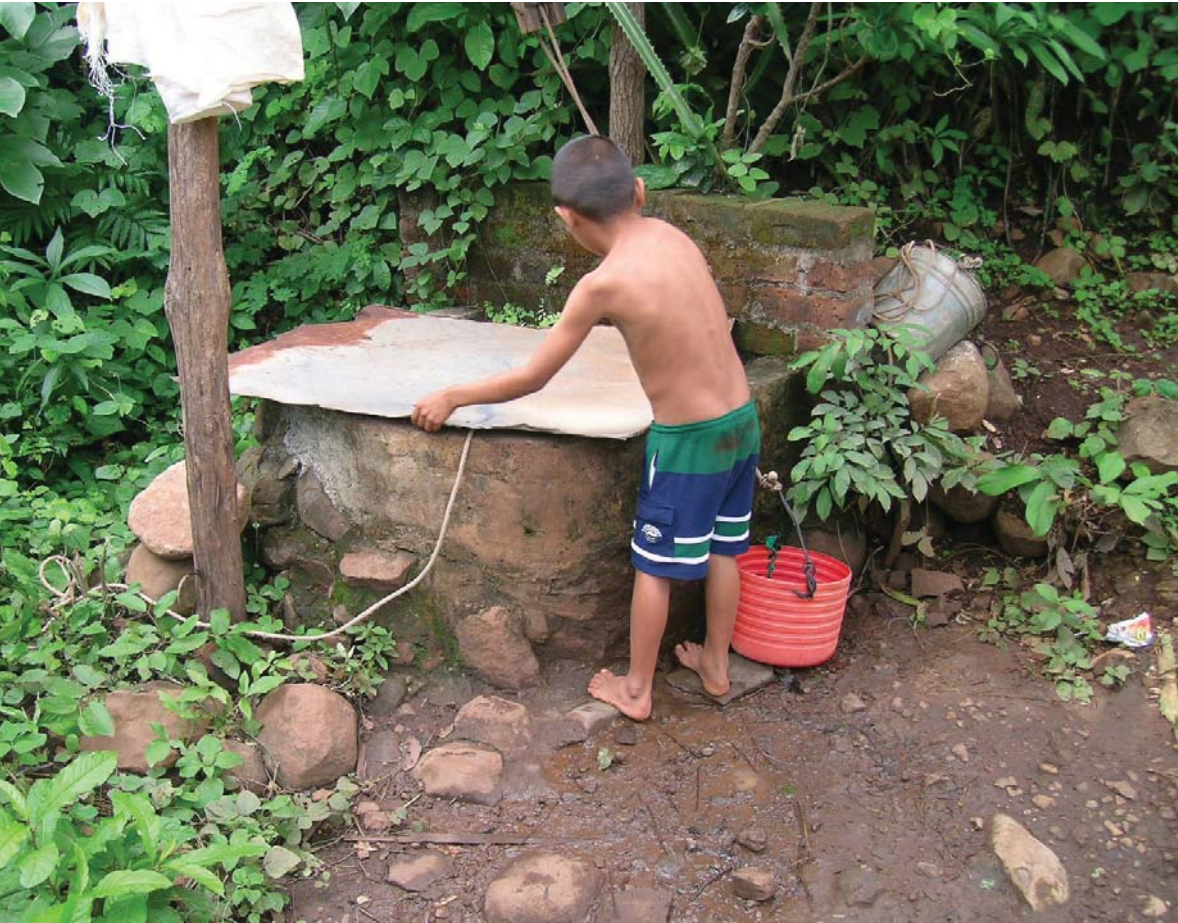
En las comunidades los pozos suelen taparse con plástico o lámina para evitar que se contamine, junio, 2005
