Resultados de Monitoreo Participativo de la calidad del agua y sedimentos de la Unidad Hidrográfica Madre de Dios 2016- II

INFORME TÉCNICO N° 62-2017-ANA-AAA XIII MDD/SDGCRH

Asunto : Informa Resultados de Monitoreo Participativo de la calidad del agua y sedimentos de la Unidad Hidrográfica Madre de Dios 2016-II.

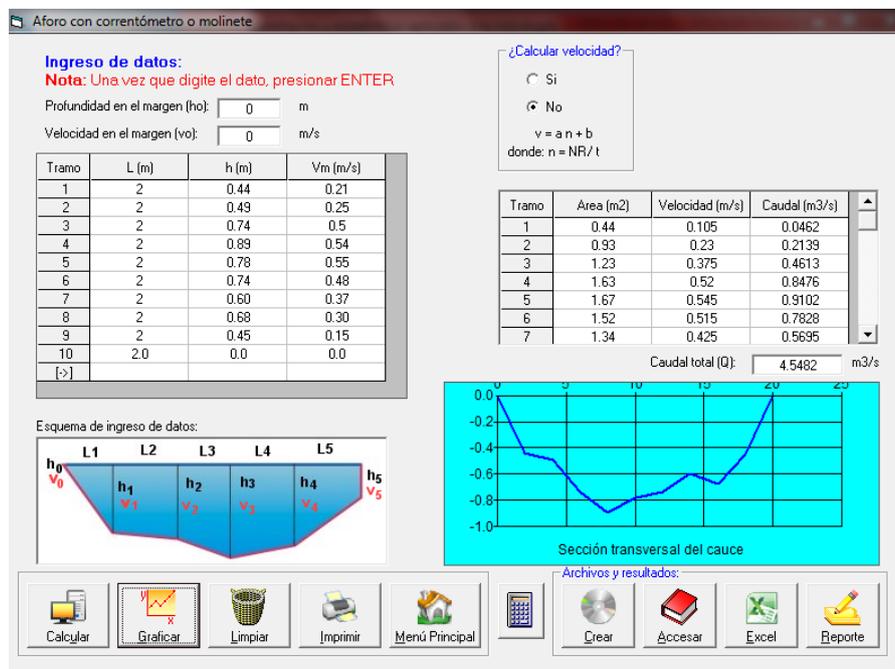
Gráfico N° 1: Datos de aforo con correntómetro, Software HIDROESTA en el río Tambopata , Punto RTamb13Grafico N° 01::

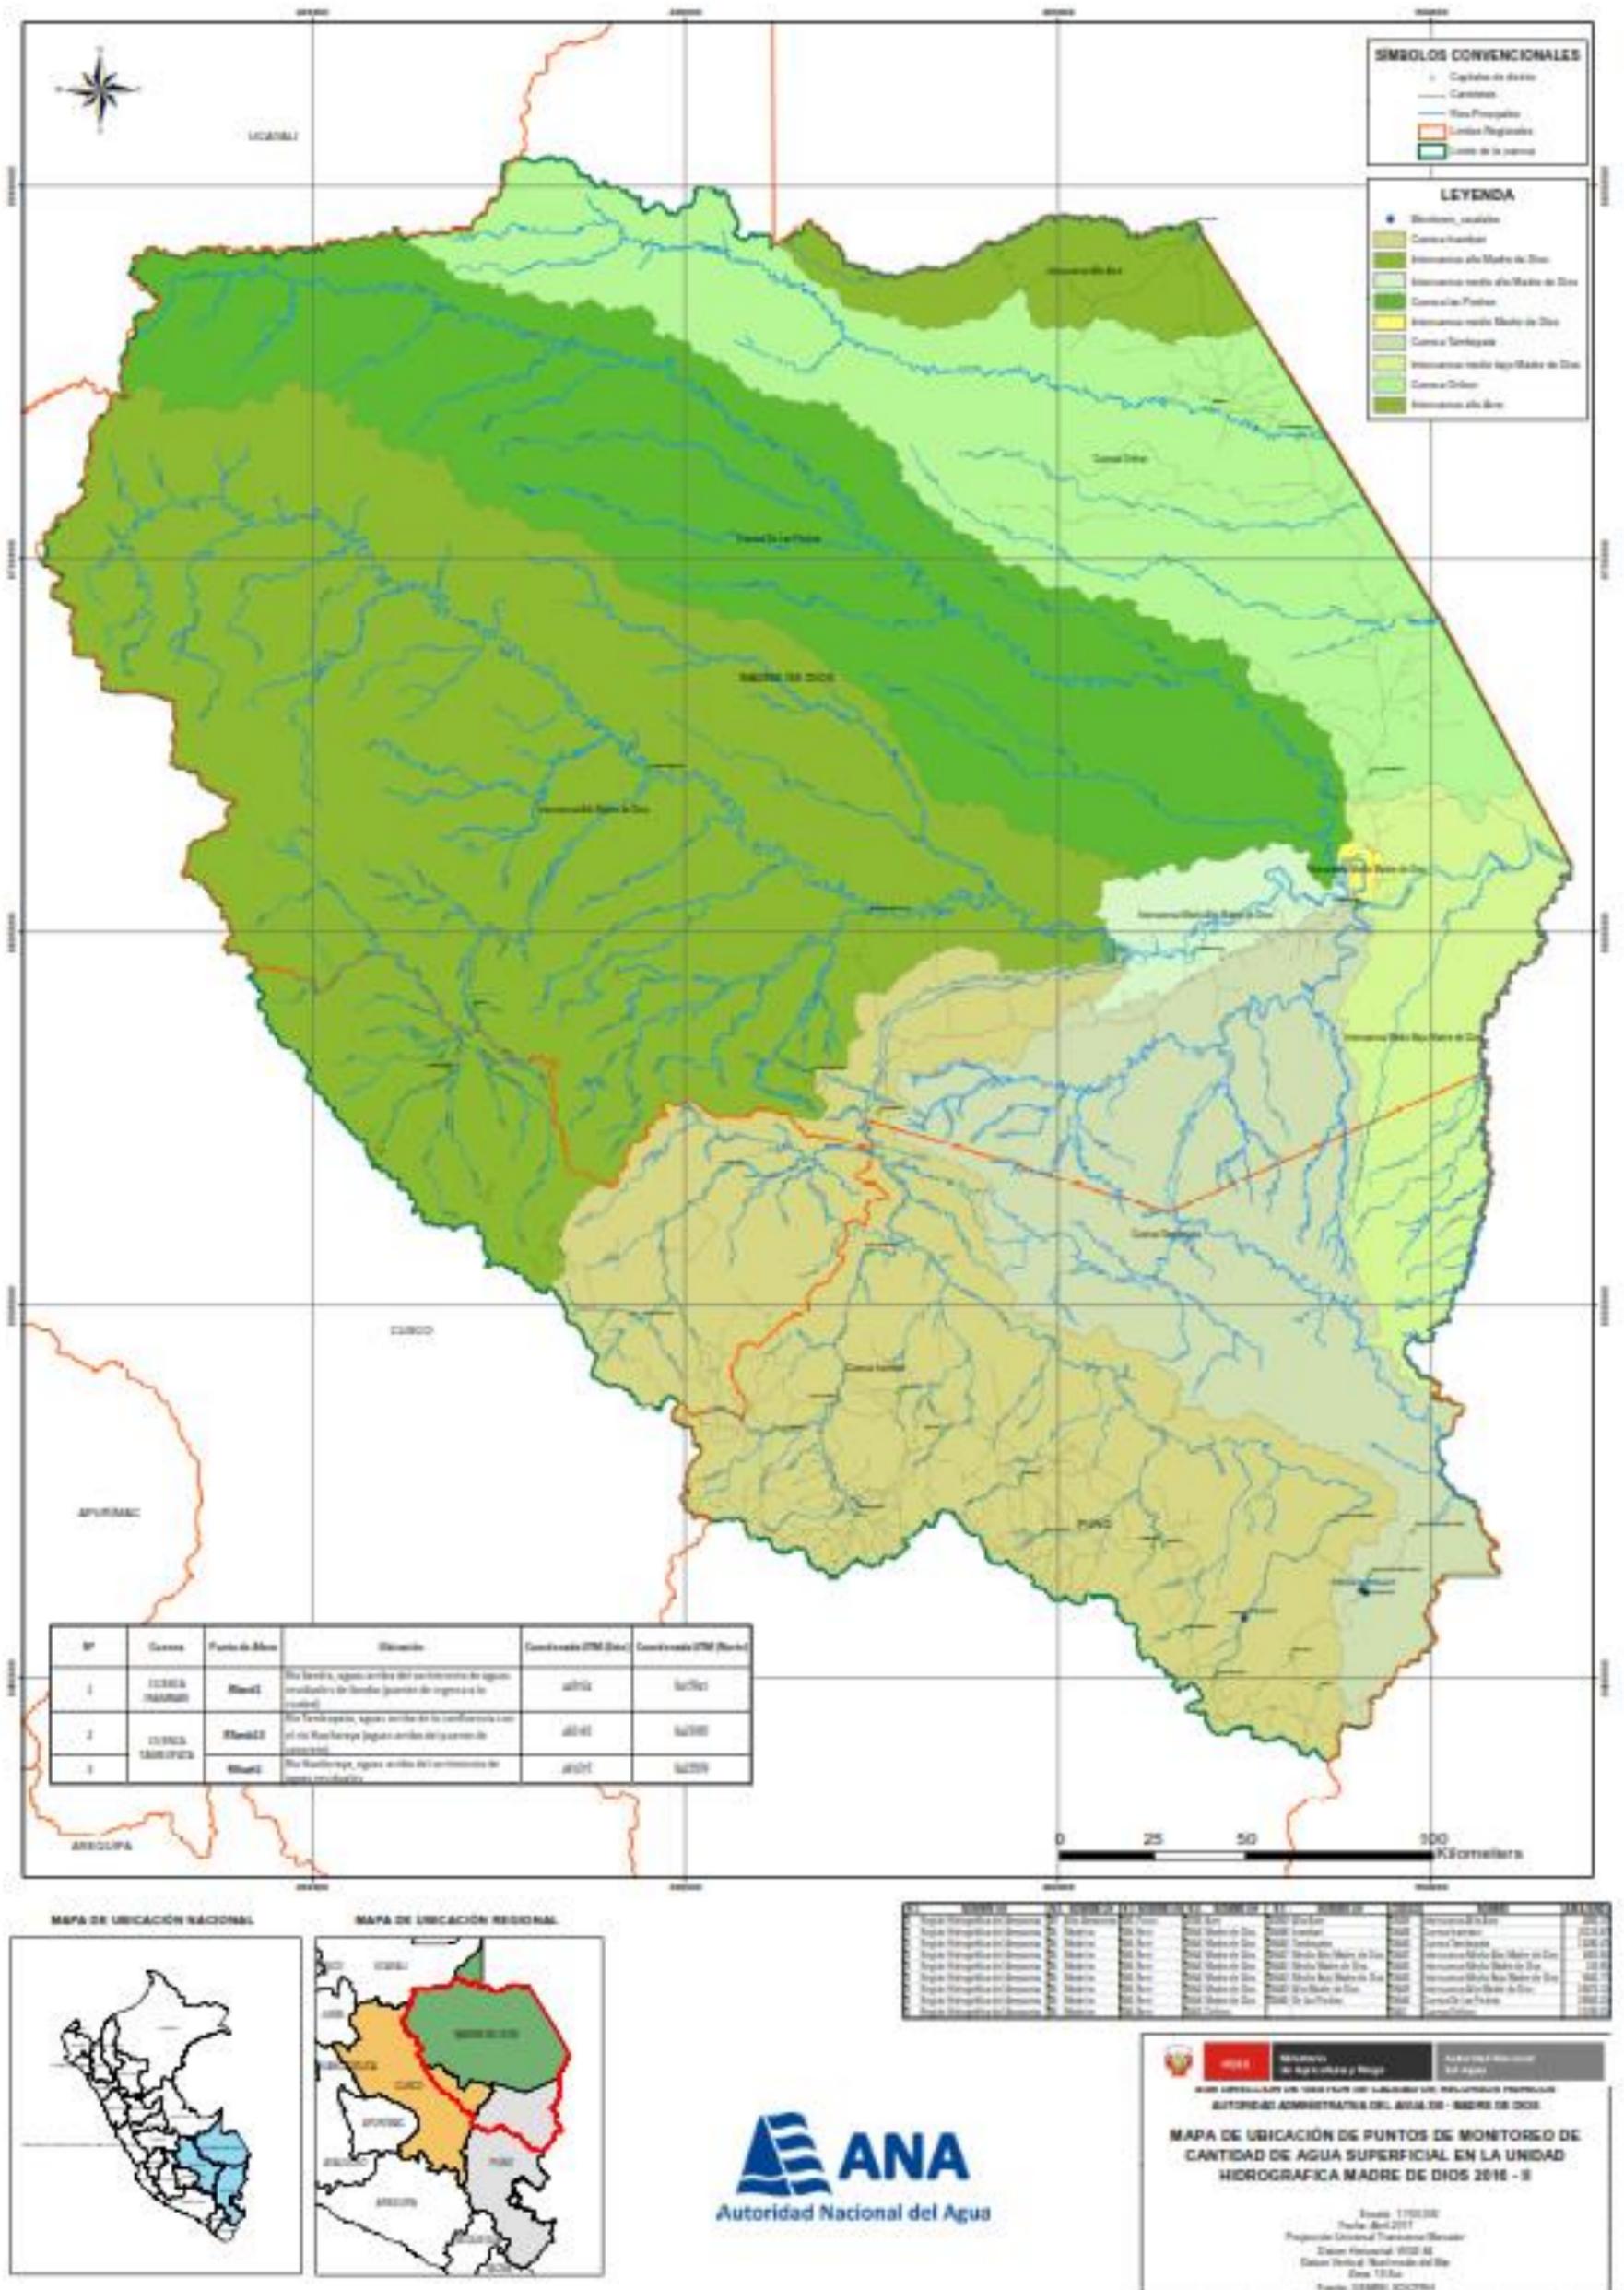
FIGURA N°02: Ubicación de los puntos de monitoreo de caudales en la Unidad Hidrográfica Madre de Dios

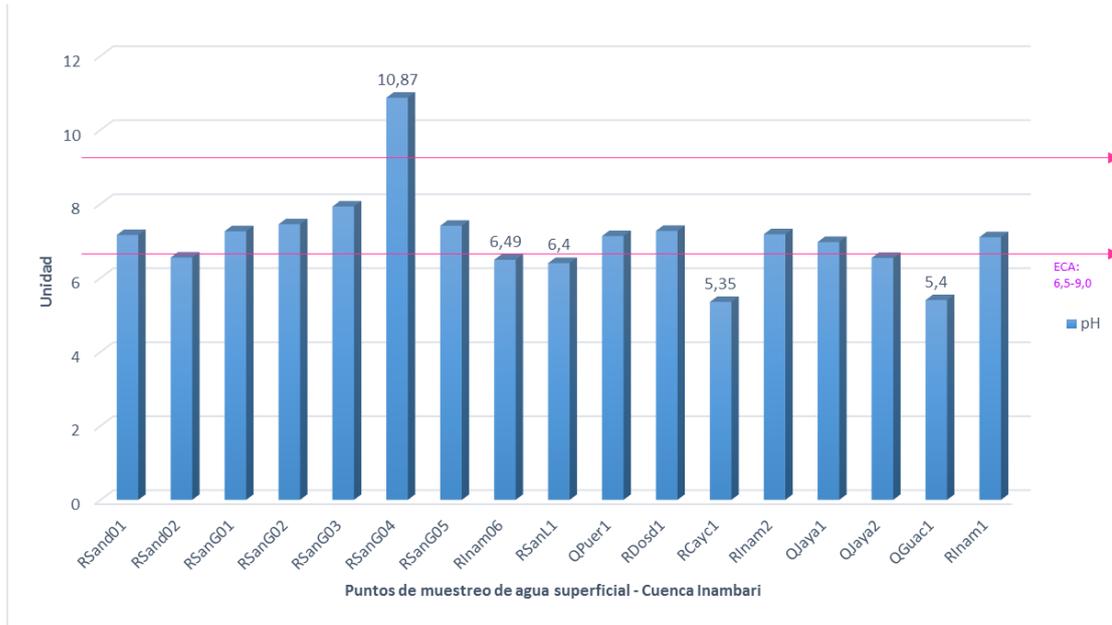
Gráfico N° 2: Comportamiento del parámetro pH en agua superficial en la cuenca Inambari, monitoreo de octubre a diciembre 2016 (ECA Agua; Categoría 4)

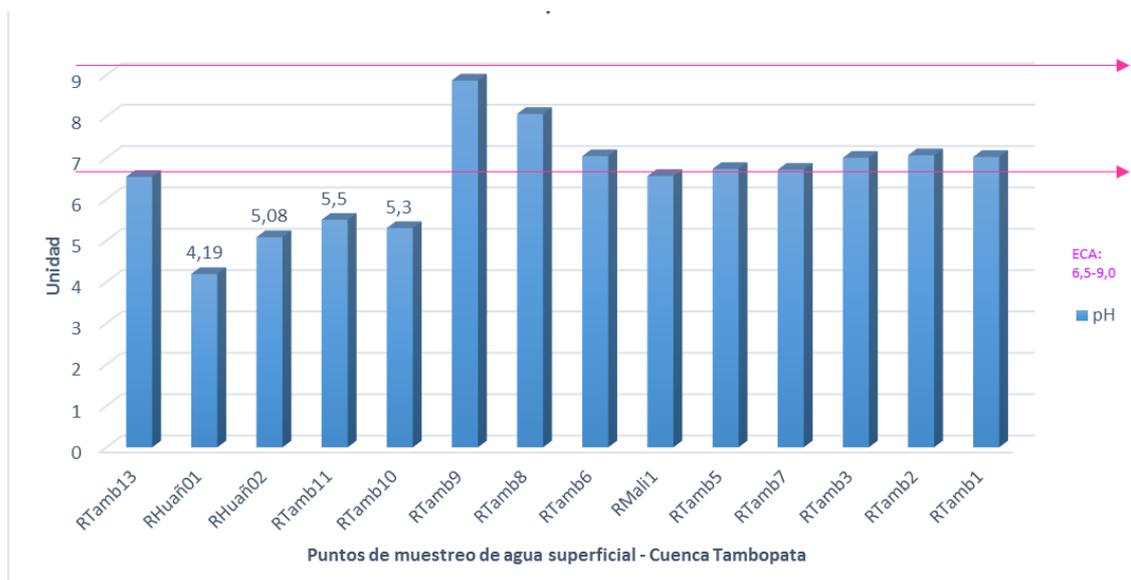
Gráfico N° 3: Comportamiento del parámetro pH en agua superficial en la cuenca Tambopata, monitoreo de octubre a diciembre 2016 (ECA Agua; Categoría 4)

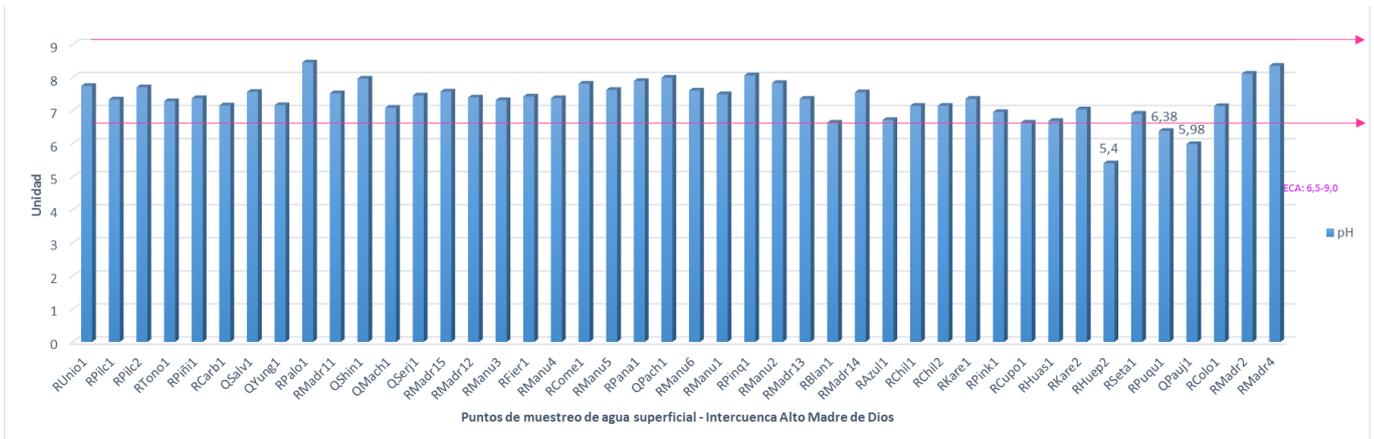
Gráfico N° 4: Comportamiento del parámetro pH en agua superficial en la Intercuenca Alto Madre de Dios, monitoreo de octubre a diciembre 2016 (ECA Agua; Categoría 4)

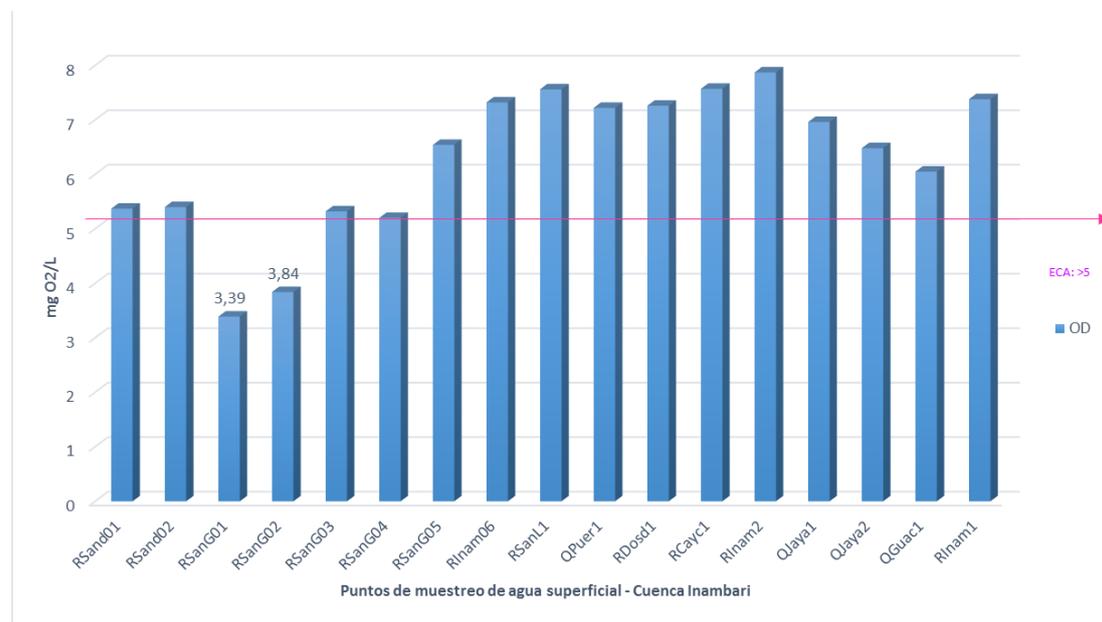
Gráfico N° 5: Comportamiento del parámetro Oxígeno Disuelto en agua superficial en la Cuenca Inambari, monitoreo de octubre a diciembre 2016 (ECA Agua; Categoría 4)

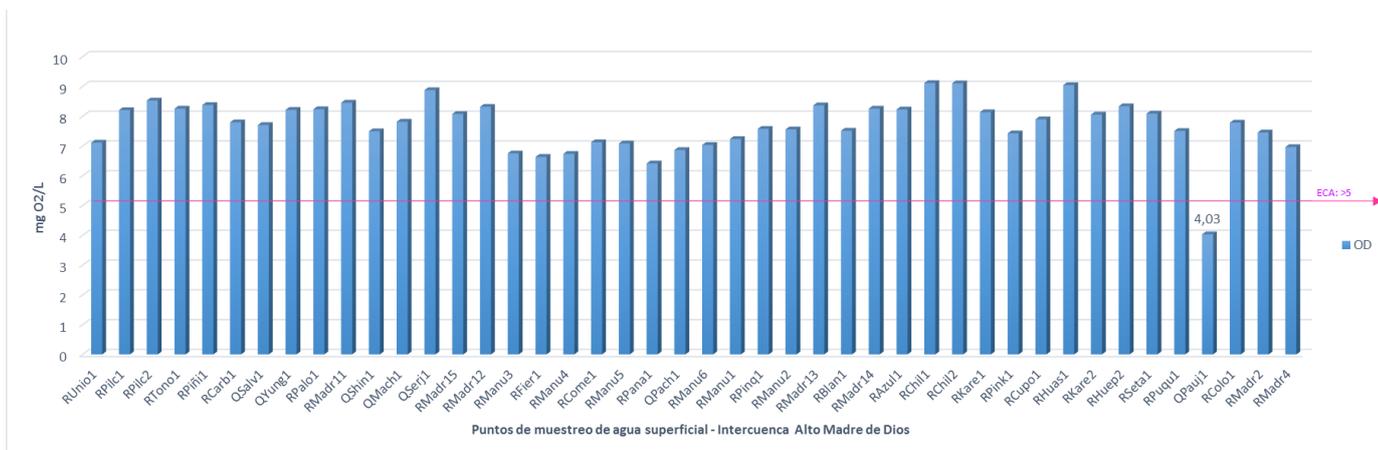
Gráfico N° 6: Comportamiento del parámetro Oxígeno Disuelto en agua superficial en la Intercuenca Alto Madre de Dios, monitoreo de octubre a diciembre 2016 (ECA Agua; Categoría 4)

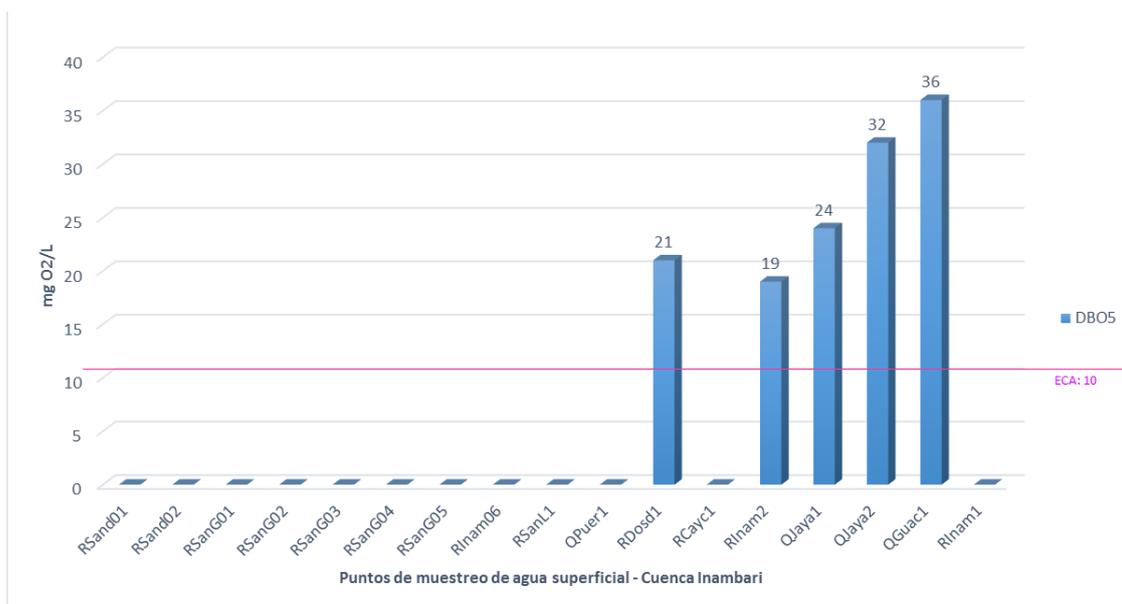
Gráfico N° 7: Comportamiento del parámetro Demanda Bioquímica de Oxígeno en agua superficial en la cuenca Inambari, monitoreo de octubre a diciembre 2016 (ECA Agua; Categoría 4)

- 3.7.1.3. **Demanda Bioquímica de Oxígeno (DBO₅).**-Es la demanda de Oxígeno de los microorganismos participantes en la degradación de la materia orgánica presente a $20 \text{ }^\circ\text{C}$ y en un tiempo determinado, usualmente 5 días. Es un parámetro indispensable cuando se necesita determinar el estado o la calidad del agua de ríos, lagos, lagunas o efluentes. Cuanta mayor cantidad de materia orgánica contiene la muestra, más oxígeno necesitan sus microorganismos para oxidarla (degradarla). De los resultados, respecto al parámetro DBO₅, diez puntos de los 45 evaluados, exceden los valores ECA para agua, categoría 4, ($10 \text{ mg O}_2/\text{L}$), Cinco ubicados en la cuenca Inambari (RInam2, RDosd1, QJaya1, QJaya2 y QGuac1) con DBO de 19 a $36 \text{ mg O}_2/\text{L}$, y cinco en la cuenca Alto Madre de Dios (RHuep2, RSeta1, RColo1, QPauj1 y RMadr2) con DBO de 18 a $37 \text{ mg O}_2/\text{L}$.

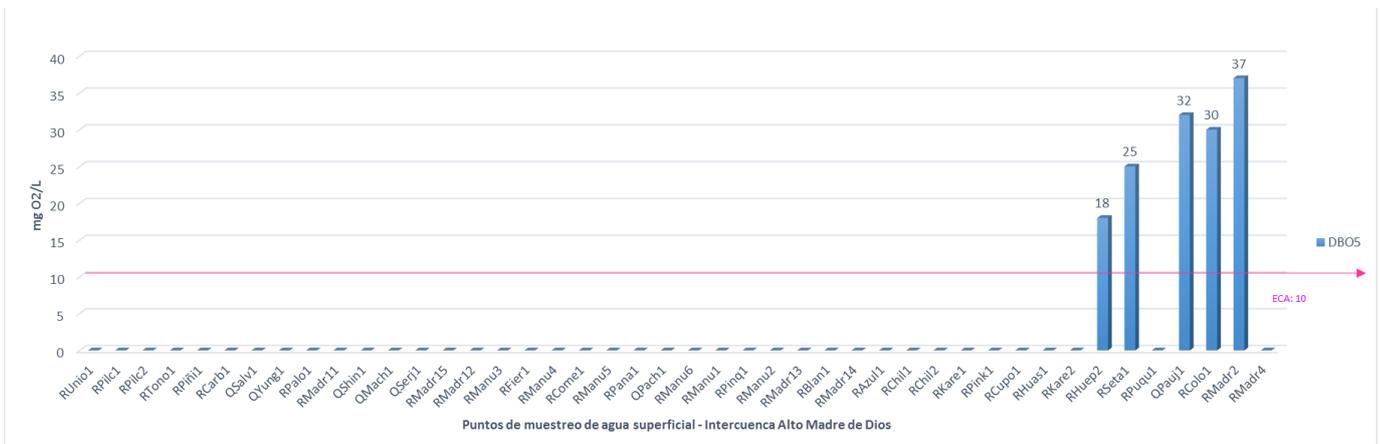
Gráfico N° 8: Comportamiento del parámetro Demanda Bioquímica de Oxígeno en agua superficial en la Intercuenca Alto Madre de Dios, monitoreo de octubre a diciembre 2016 (ECA Agua; Categoría 4)

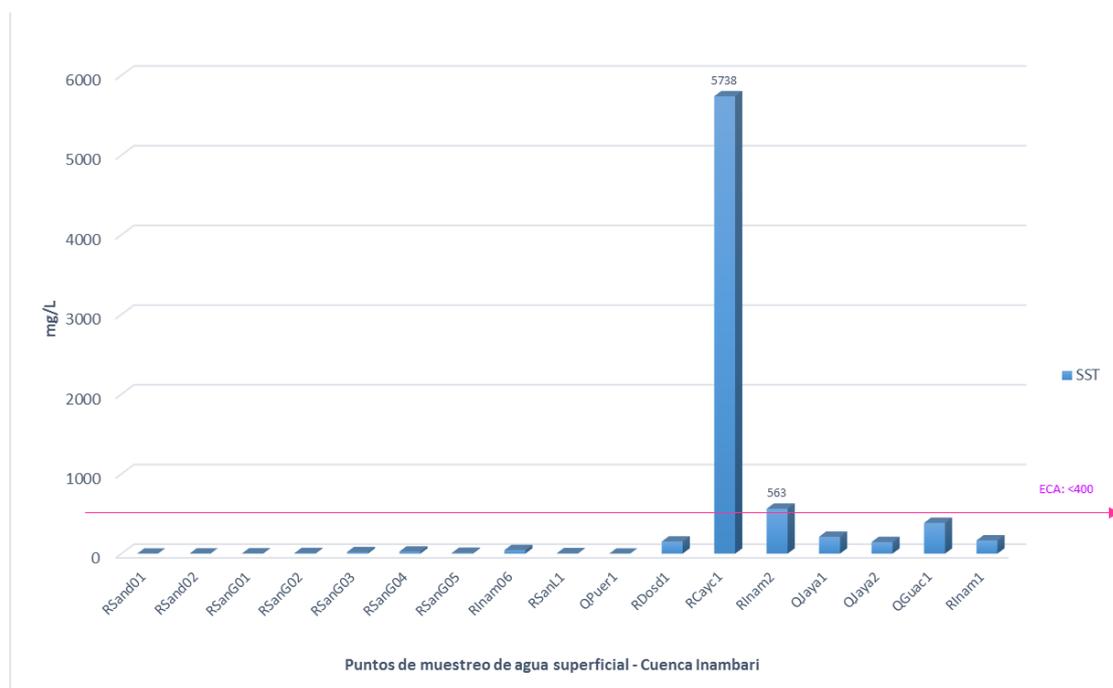
Gráfico N° 9: Comportamiento del parámetro Sólidos Suspendidos Totales en agua superficial en la cuenca Inambari, monitoreo de octubre a diciembre 2016 (ECA Agua; Categoría 4)

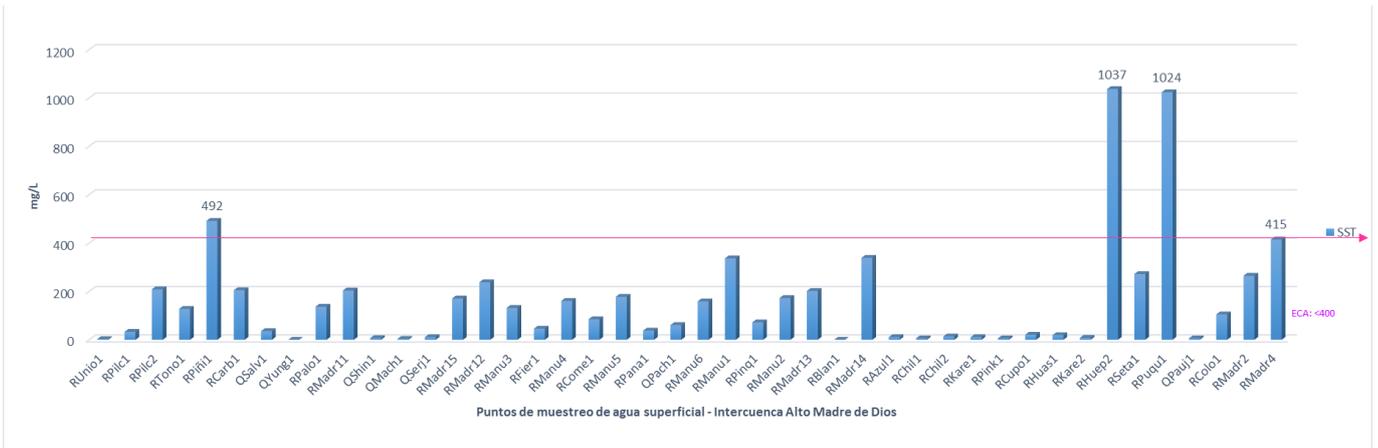
Gráfico N° 10: Comportamiento del parámetro Sólidos Suspendidos Totales en agua superficial en la Intercuenca Alto Madre de Dios, monitoreo de octubre a diciembre 2016 (ECA Agua; Categoría 4)

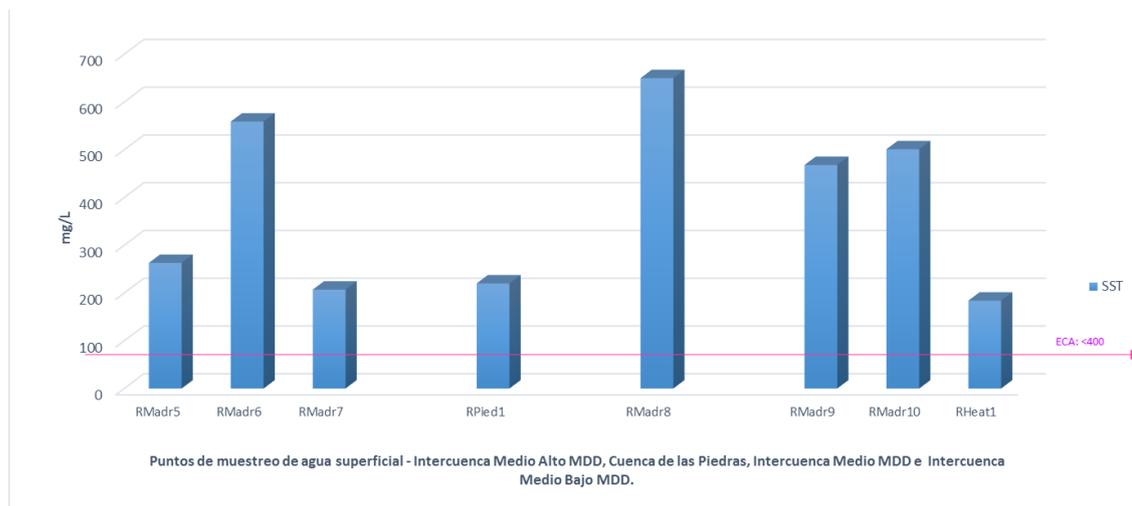
Gráfico N° 11: Comportamiento del parámetro Sólidos Suspendidos Totales en agua superficial en la Intercuenca Medio Alto Madre de Dios, Cuenca de las Piedras, Intercuenca Medio Madre de Dios, Intercuenca Medio Bajo Madre de Dios, monitoreo de octubre a diciembre 2016 (ECA Agua; Categoría 4)

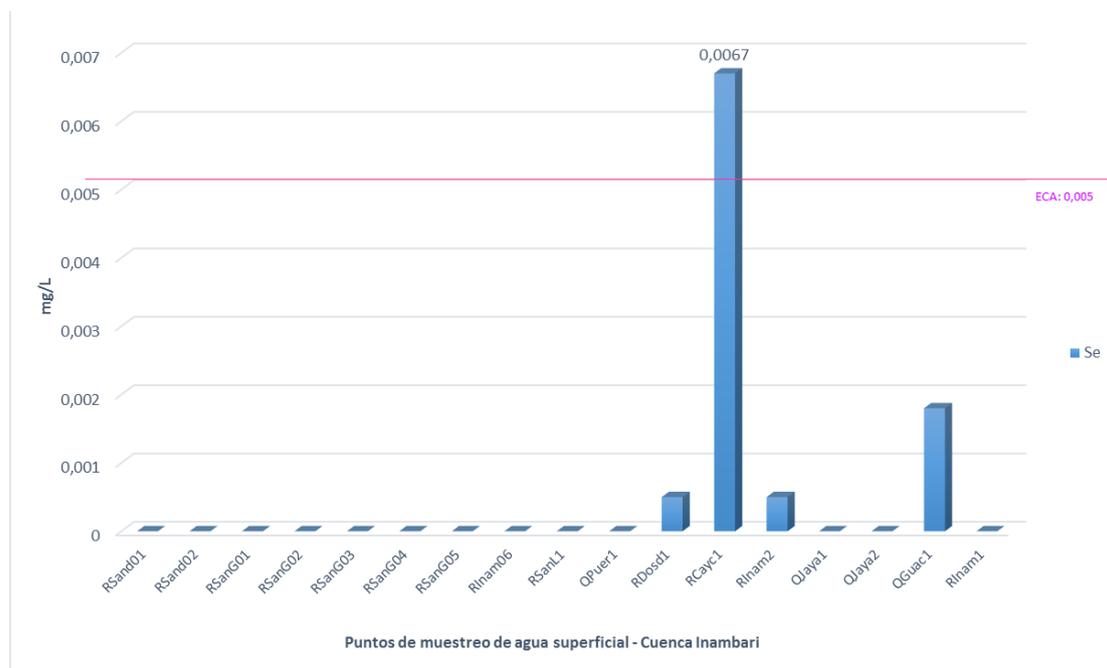
Gráfico N° 12: Comportamiento del parámetro Selenio Total en agua superficial en la cuenca Inambari, monitoreo de octubre a diciembre 2016 (ECA Agua; Categoría 4)

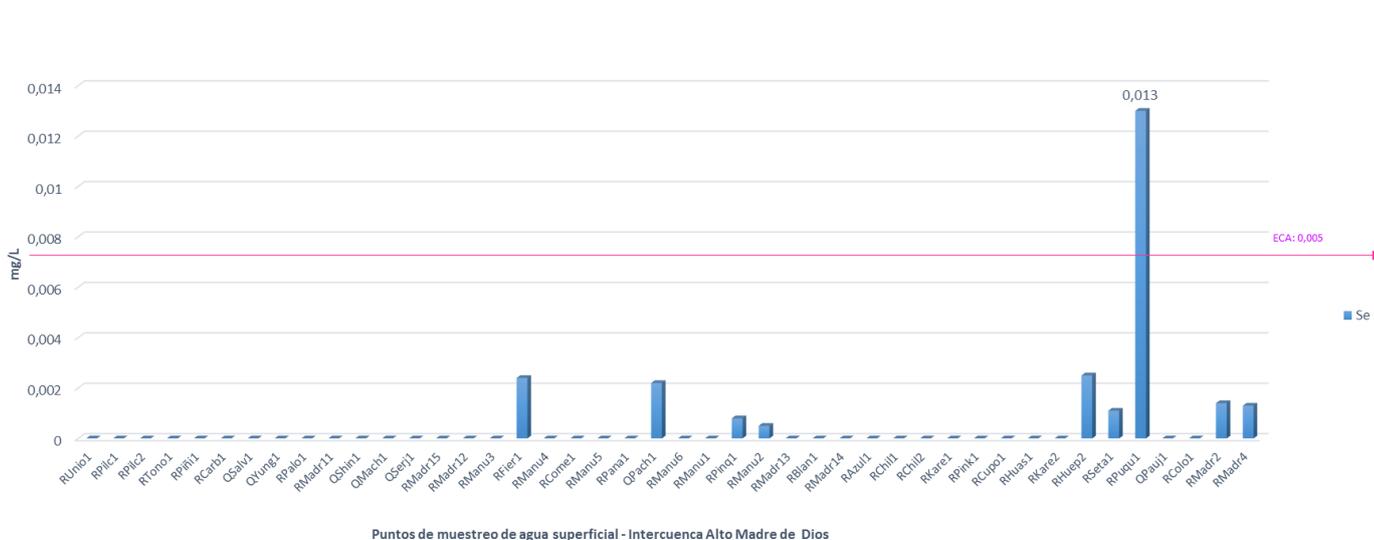
Gráfico N° 13: Comportamiento del parámetro Selenio Total en agua superficial en la Intercuenca Alto Madre de Dios, monitoreo de octubre a diciembre 2016 (ECA Agua; Categoría 4)

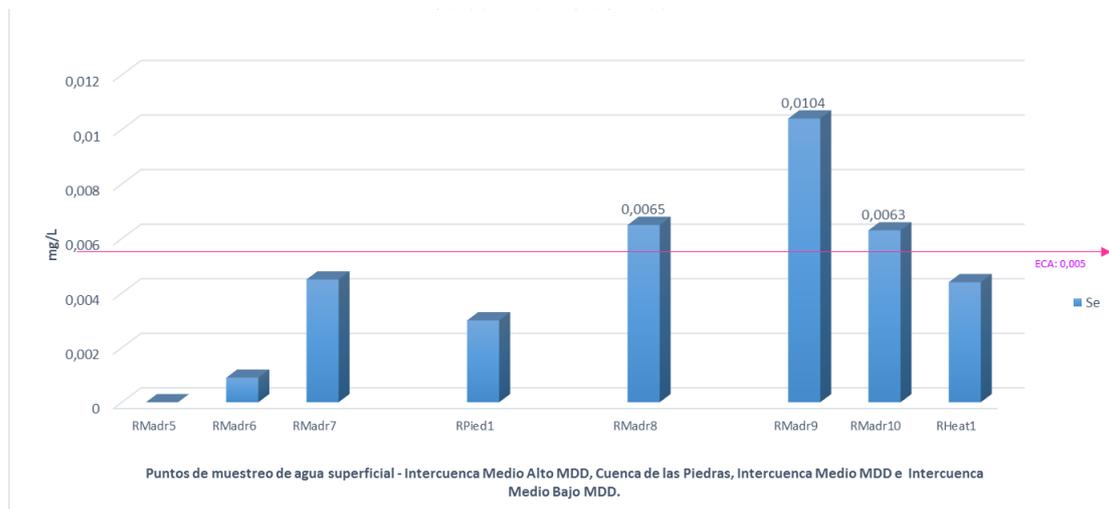
Gráfico N° 14: Comportamiento del parámetro Selenio Total en agua superficial en la Intercuenca Medio Alto Madre de Dios, Cuenca de las Piedras, Intercuenca Medio Madre de Dios, Intercuenca Medio Bajo Madre de Dios, monitoreo de octubre a diciembre 2016 (ECA Agua; Categoría 4)

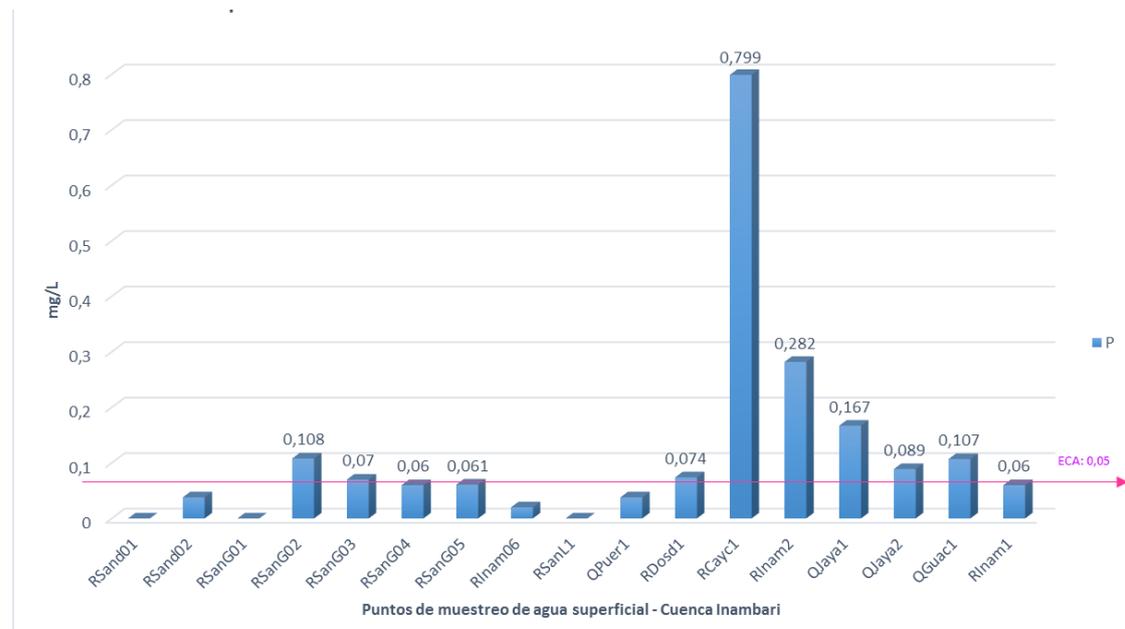
Gráfico N° 15: Comportamiento del parámetro Fósforo Total en agua superficial en la cuenca Inambari, monitoreo de octubre a diciembre 2016 (ECA Agua; Categoría 4)

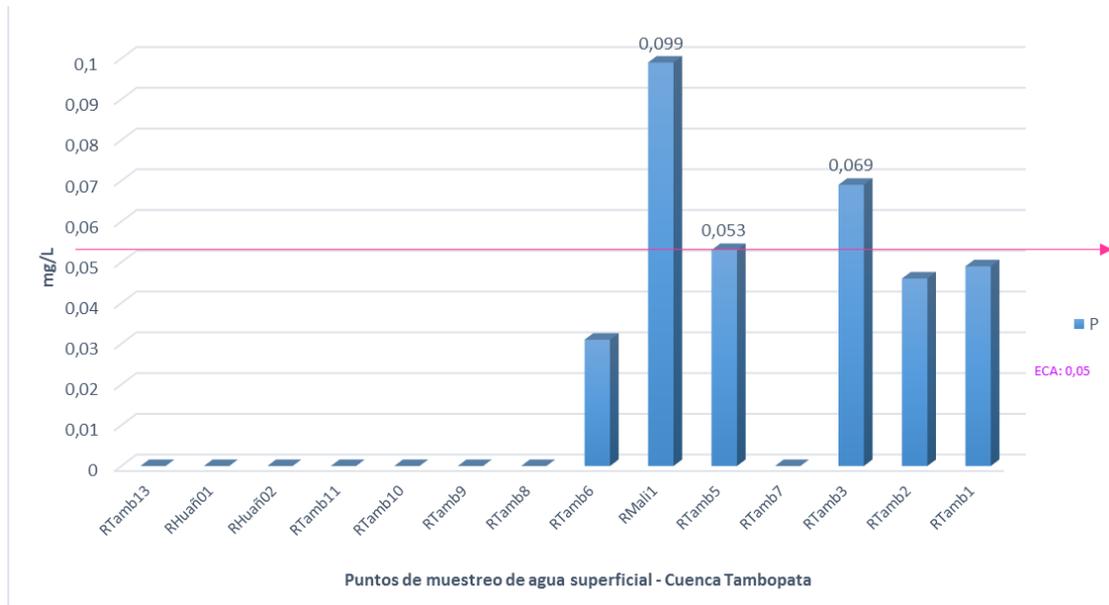
Gráfico N° 16: Comportamiento del parámetro Fósforo Total en agua superficial en la cuenca Tambopata, monitoreo de octubre a diciembre 2016 (ECA Agua; Categoría 4)

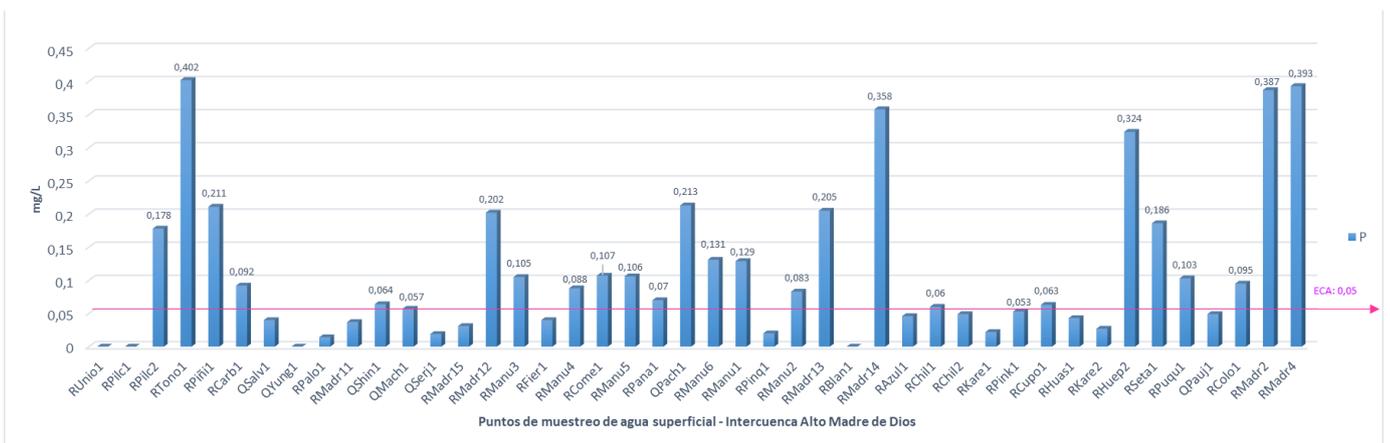
Gráfico N° 17: Comportamiento del parámetro Fósforo Total en agua superficial en la Intercuenca Alto Madre de Dios, monitoreo de octubre a diciembre 2016 (ECA Agua; Categoría 4)

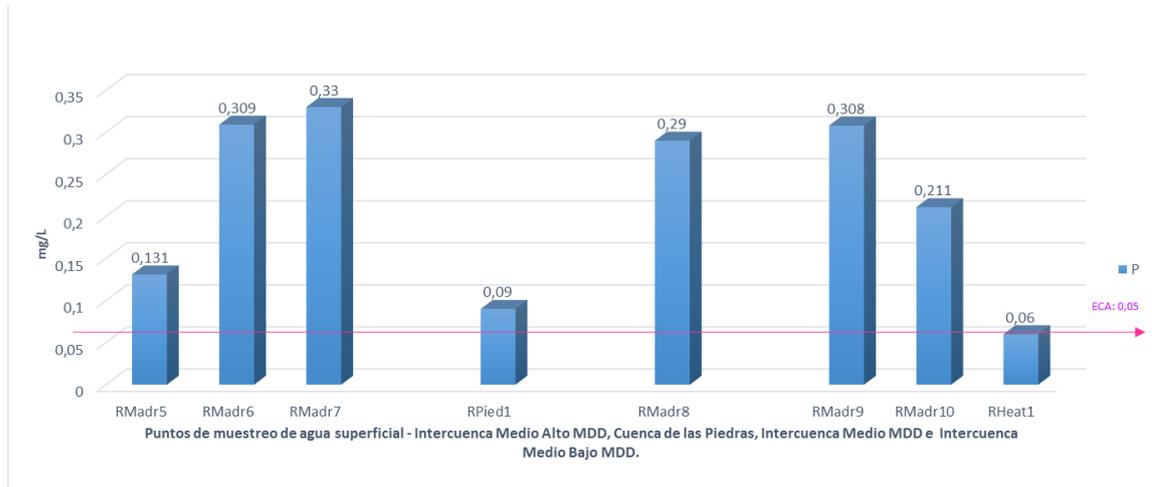
Gráfico N° 18: Comportamiento del parámetro Fósforo Total en agua superficial en la Intercuenca Medio Alto Madre de Dios, Cuenca de las Piedras, Intercuenca Medio Madre de Dios, Intercuenca Medio Bajo Madre de Dios, monitoreo de octubre a diciembre 2016 (ECA Agua; Categoría 4)

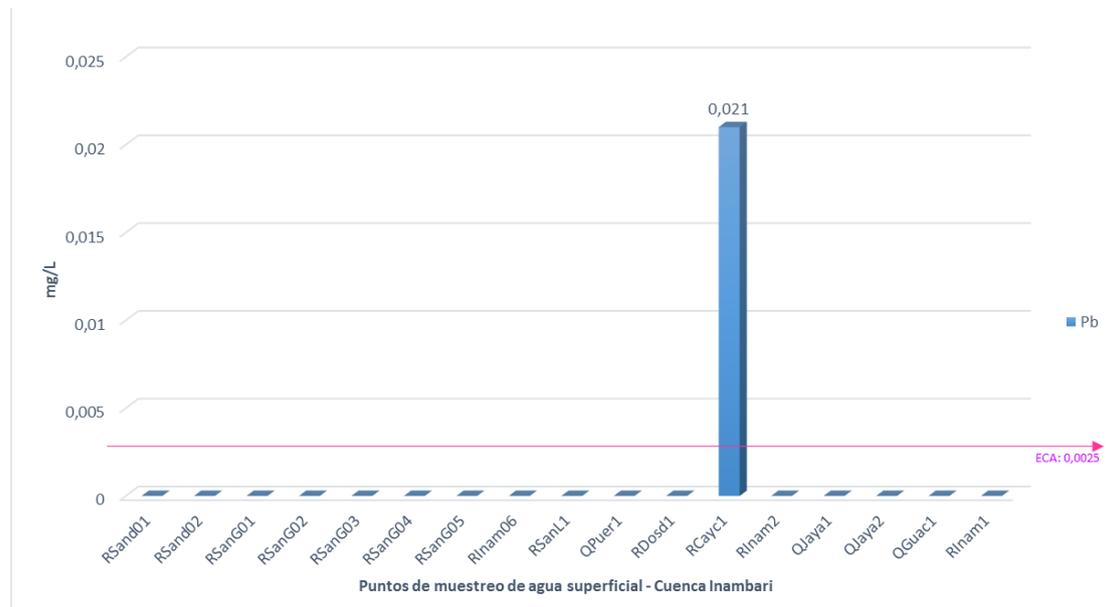
Gráfico N° 20: Comportamiento del parámetro Plomo Total en agua superficial en la cuenca Inambari, monitoreo de octubre a diciembre 2016 (ECA Agua; Categoría 4)

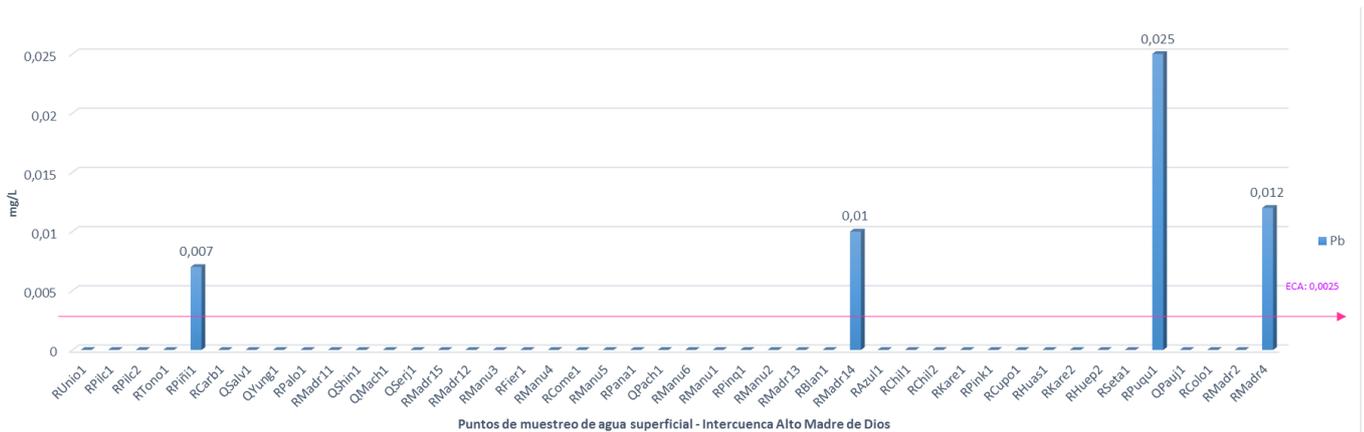
Gráfico N° 21: Comportamiento del parámetro Plomo Total en agua superficial en la Inter cuenca Alto Madre de Dios, monitoreo de octubre a diciembre 2016 (ECA Agua; Categoría 4)

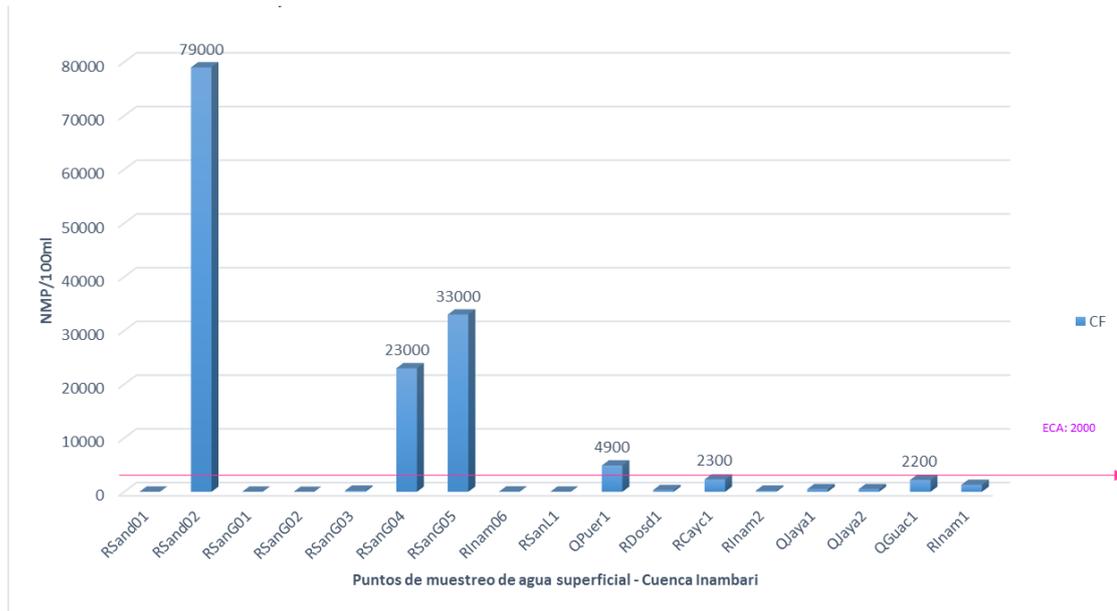
Gráfico N° 22: Comportamiento del parámetro Coliformes Fecales en agua superficial en la cuenca Inambari, monitoreo de octubre a diciembre 2016 (ECA Agua; Categoría 4)

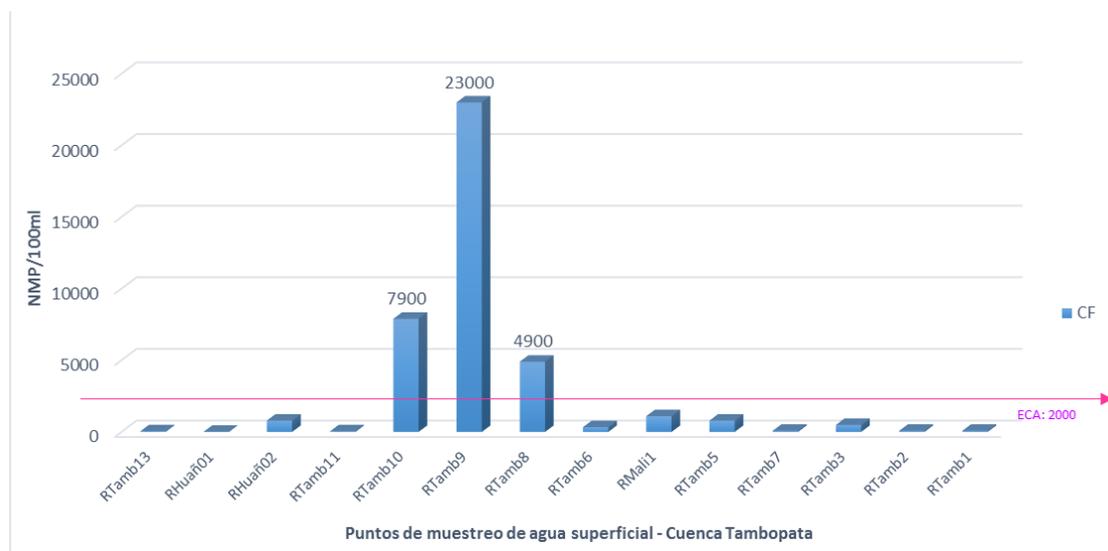
Gráfico N° 23: Comportamiento del parámetro Coliformes Fecales en agua superficial en la cuenca Tambopata, monitoreo de octubre a diciembre 2016 (ECA Agua; Categoría 4)

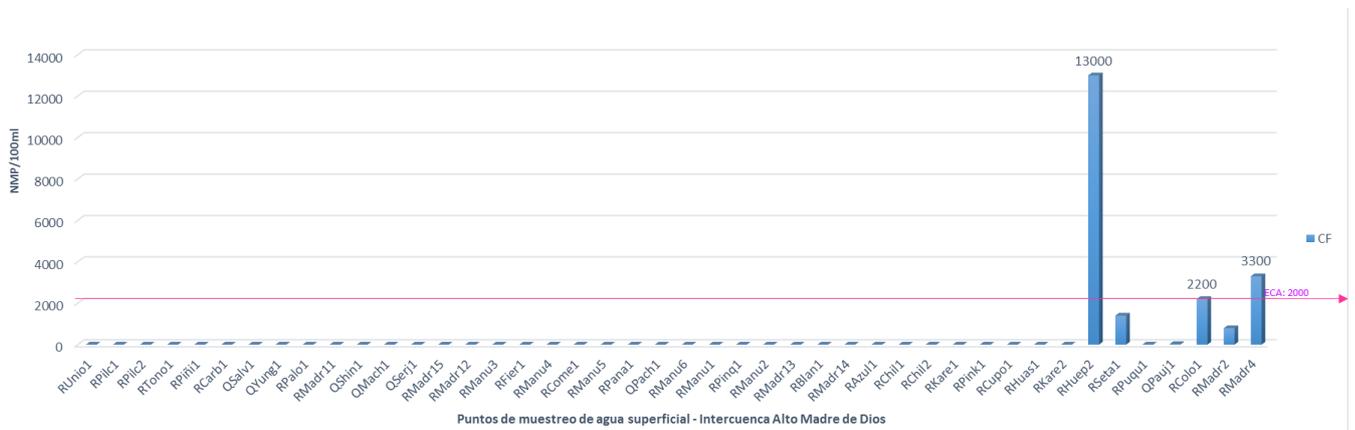
Gráfico N° 24: Comportamiento del parámetro Coliformes fecales en agua superficial en la Intercuenca Alto Madre de Dios, monitoreo de octubre a diciembre 2016 (ECA Agua; Categoría 4)

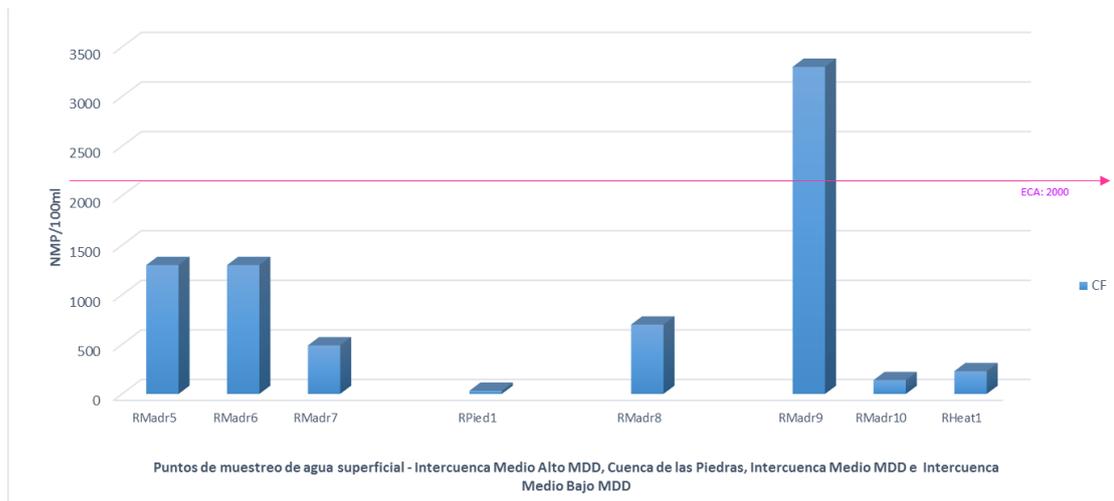
Gráfico N° 25: Comportamiento del parámetro Coliformes fecales en agua superficial en la Intercuenca Medio Alto Madre de Dios, Cuenca de las Piedras, Intercuenca Medio Madre de Dios, Intercuenca Medio Bajo Madre de Dios, monitoreo de octubre a diciembre 2016 (ECA Agua; Categoría 4)

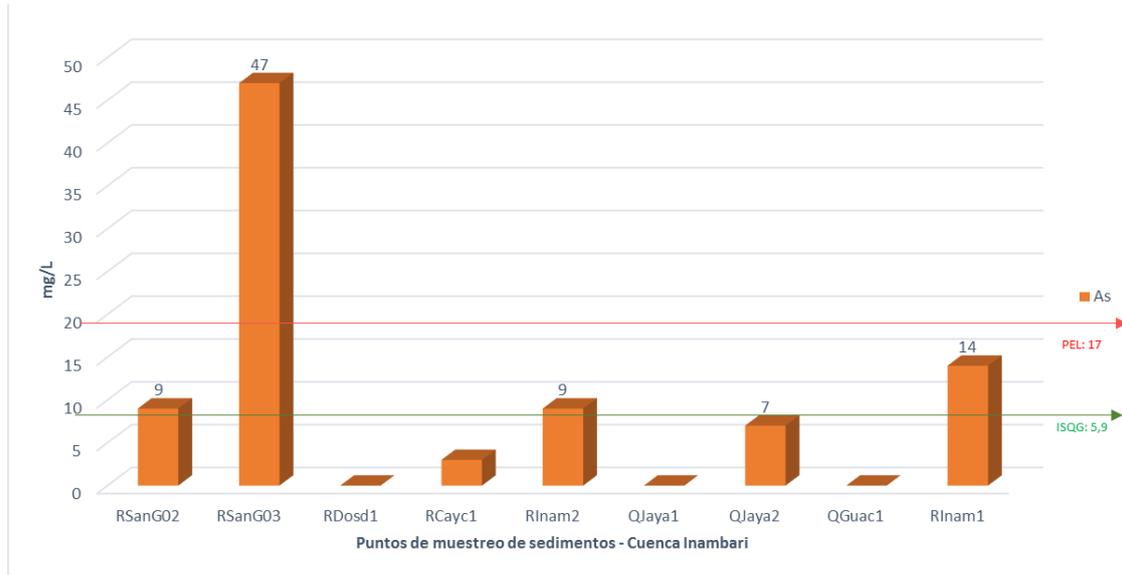
Gráfico N° 26: Comportamiento del parámetro Arsénico en sedimentos en la cuenca Inambari, - Madre de Dios, monitoreo de octubre a diciembre 2016 (Valor Guía ISQG, As=5.9; Valor Guía PEL, As=17)

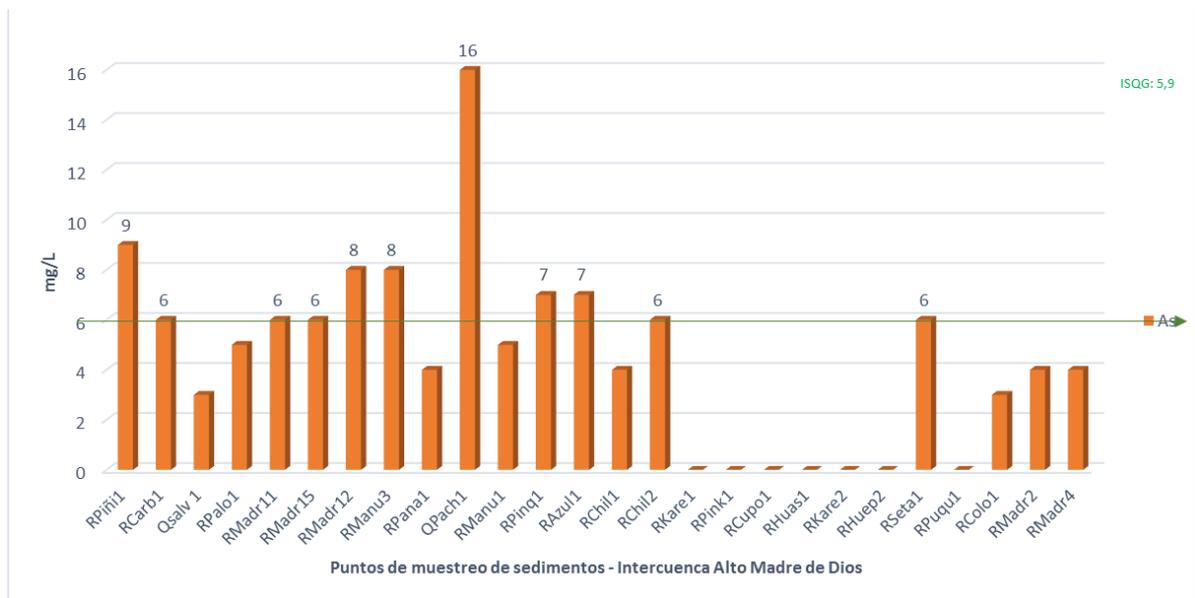
Gráfico N° 27: Comportamiento del parámetro Arsénico en sedimentos en la Inter cuenca Alto Madre de Dios, monitoreo de octubre a diciembre 2016 (Valor Guía ISQG, As=5.9; Valor Guía PEL, As=17)

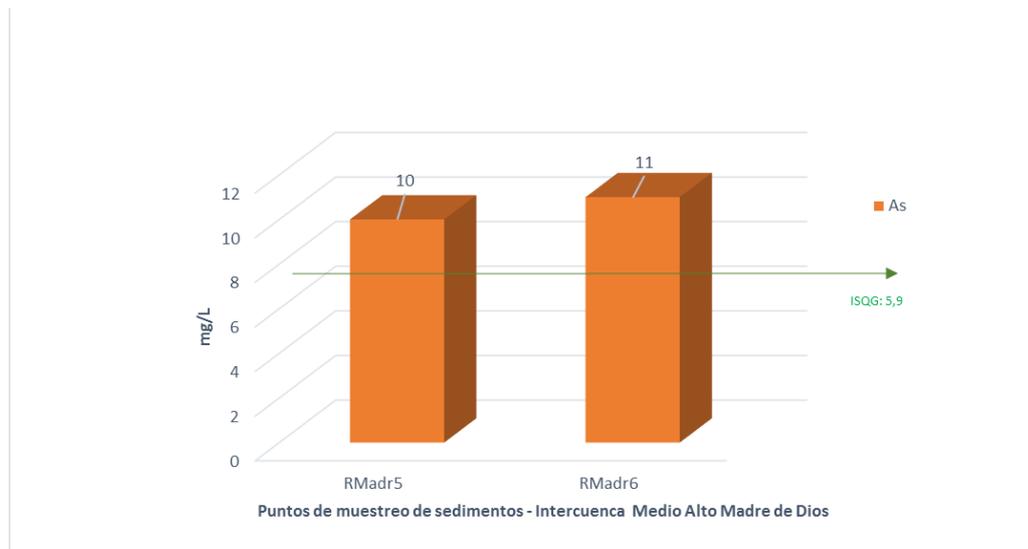
Gráfico N° 28: Comportamiento del parámetro Arsénico en sedimentos en la Inter cuenca Medio Alto Madre de Dios, monitoreo de octubre a diciembre 2016 (Valor Guía ISQG, As=5.9; Valor Guía PEL, As=17)
