Resultados de Monitoreo Participativo de la calidad del agua y sedimentos de la Unidad Hidrográfica Madre de Dios 2016- II

INFORME TÉCNICO N° 62-2017-ANA-AAA XIII MDD/SDGCRH

Asunto : Informa Resultados de Monitoreo Participativo de la calidad del agua y sedimentos de la Unidad Hidrográfica Madre de Dios 2016-II.

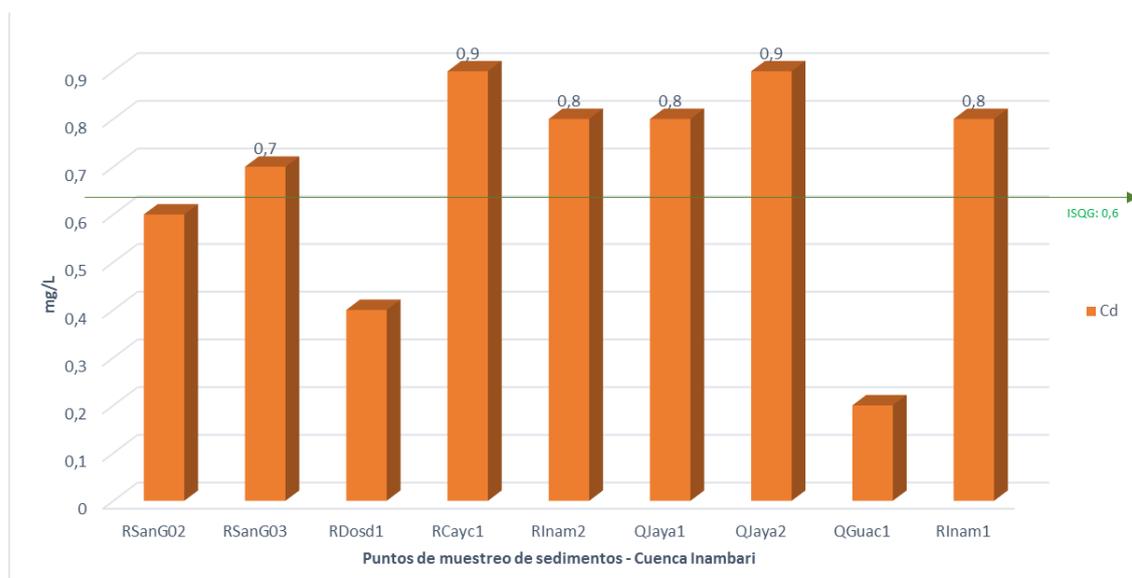
Gráfico N° 29: Comportamiento del parámetro Cadmio en sedimentos en la Cuenca Inambari, monitoreo de octubre a diciembre 2016 (Valor Guía ISQG, Cd=0.6; Valor Guía PEL, Cd=3.5)

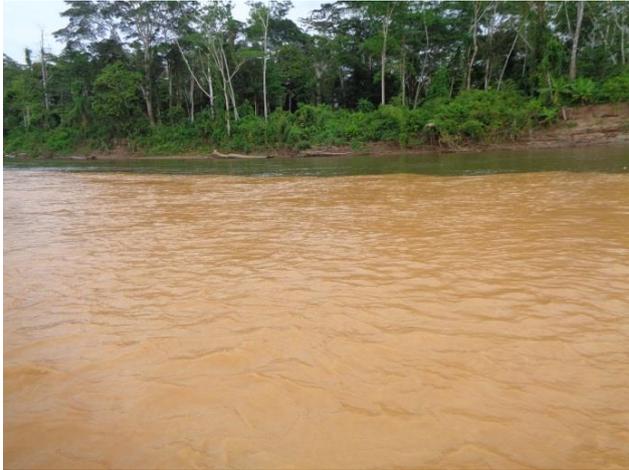
Foto N° 031: Unión de las aguas del río Puquiri (debajo) con las aguas del río Karene (Colorado) (encima). Octubre, 2016.

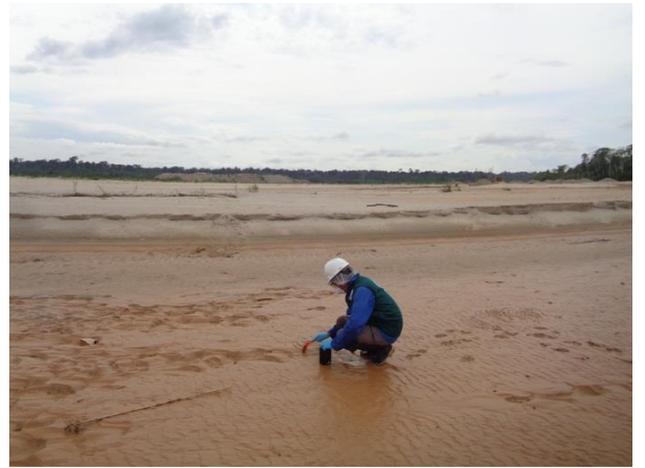
Foto N° 034: Colecta de muestras de sedimentos en el río Puquiri – RPuqu1. Octubre, 2016.
