**GOBIERNO REGIONAL DE UCAYALI**  
DIRECCION REGIONAL DE SALUD  
DIRECCION EJECUTIVA DE SALUD AMBIENTAL

- 1.- Estimación de volumen de residuos sólidos generados en viviendas aledañas a la quebrada Yumantay**
- 2.- Índice Aedico de la Zona.**
- 3.- Informe sobre Coliformes termotolerantes en la quebrada Yumantay**

# 1.- Estimación de Volumen de Residuos Sólidos generados en viviendas aledañas a la quebrada Yumantay.

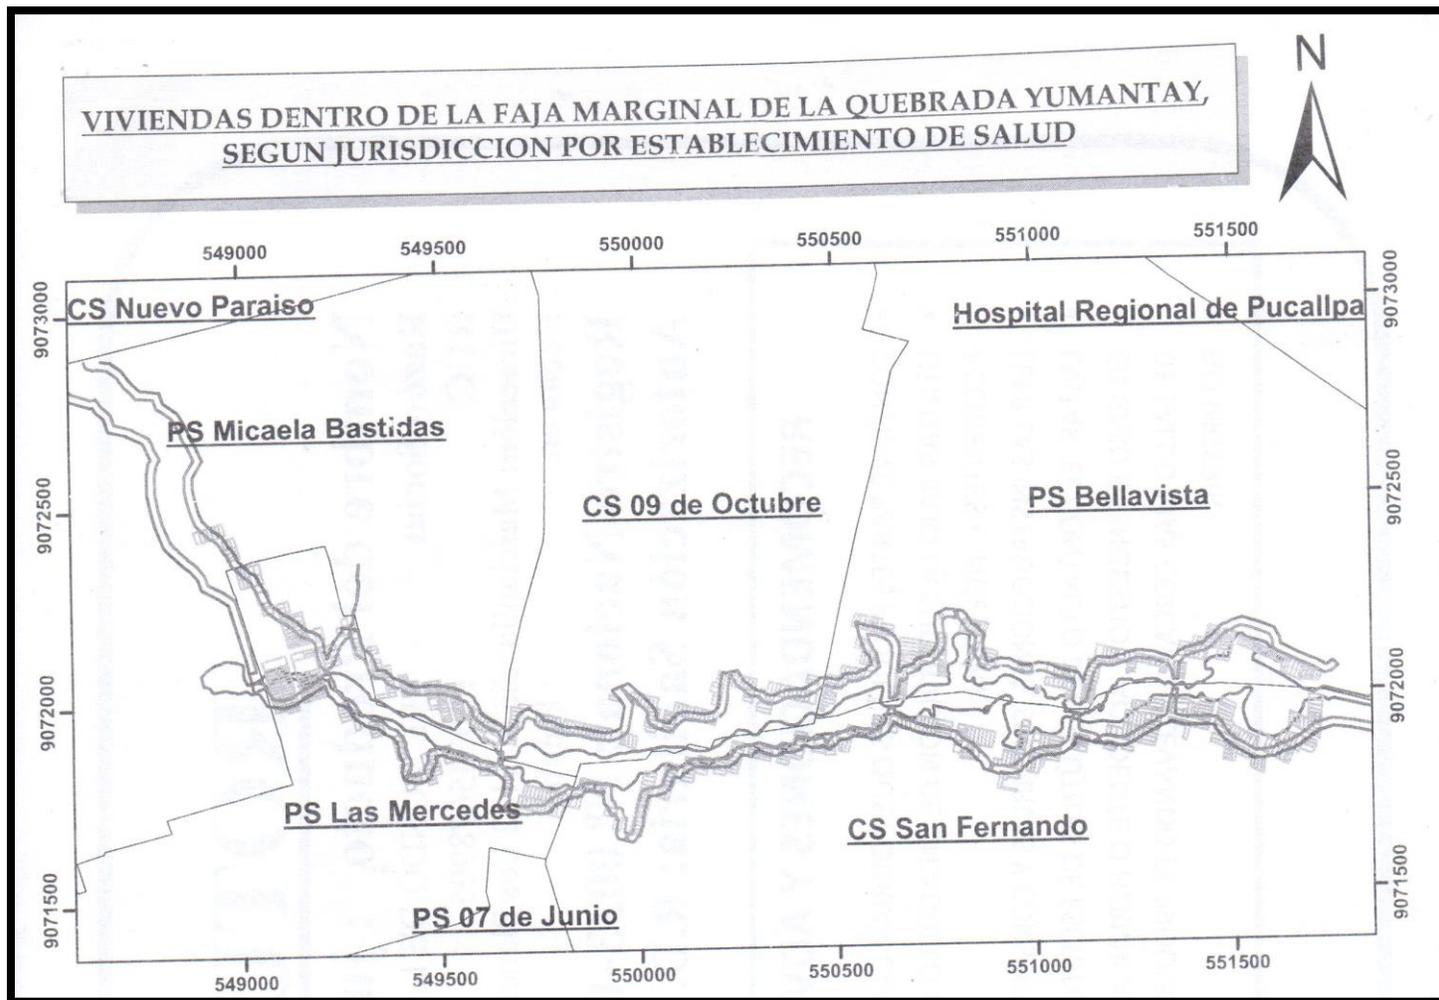
Se han identificado 1689 viviendas dentro de la faja marginal de la quebrada Yumantay, dichas viviendas se encuentran en jurisdicción de tres (03) postas de salud y dos (02) centros de salud

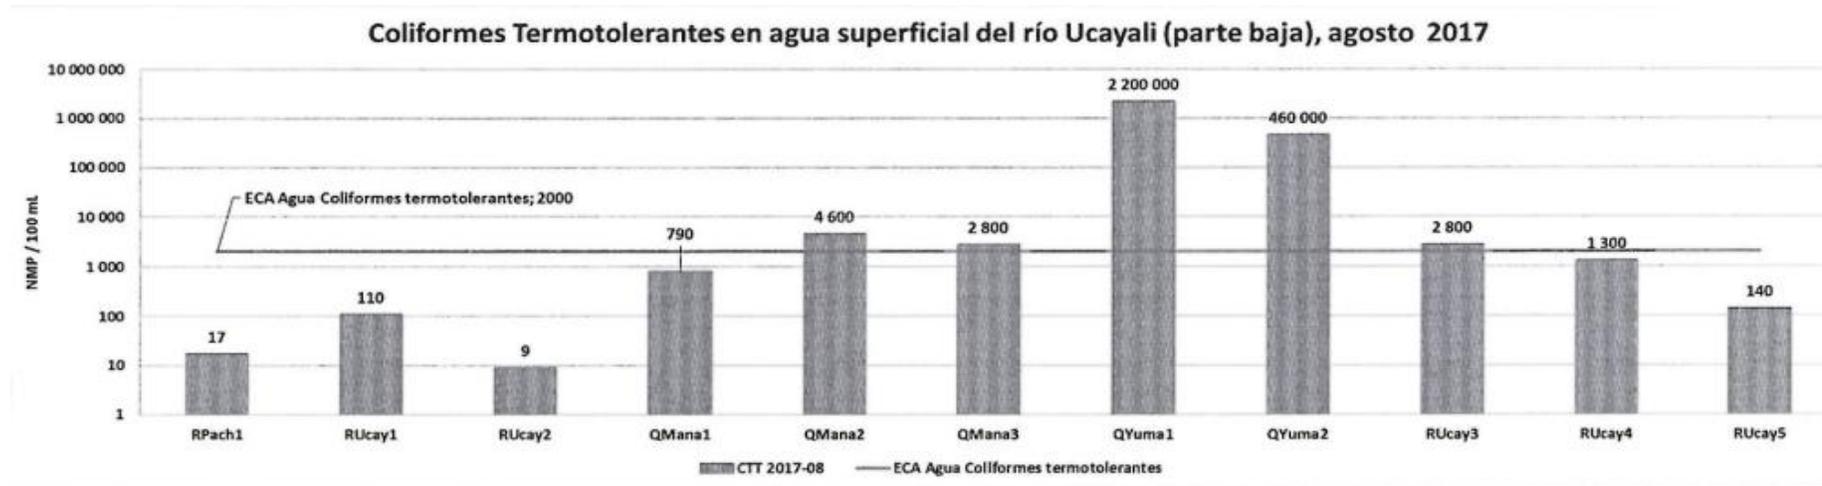
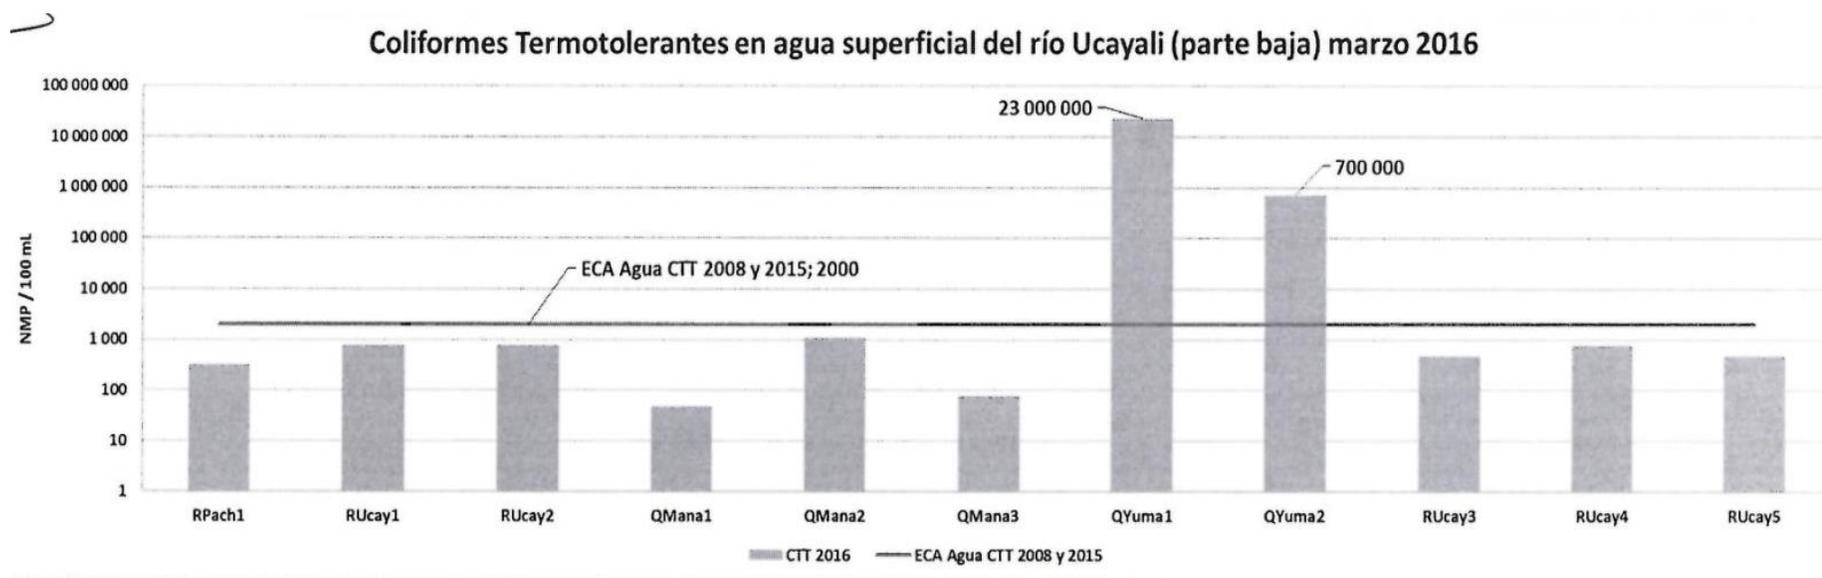
### 3.- Coliformes Termotolerantes en la Quebrada Yumantay

- Se identificaron 1689 viviendas aledañas o paralelas a lo largo de la quebrada Yumantay e identificándose un promedio de generación de residuos sólidos de 1 124 kg/hab/día.
- El CS San Fernando tanto como la PS Las Mercedes tuvieron una disminución del índice aedico y el CS 9 de Octubre, PS Bellavista y la PS Micaela Bastidas tuvieron un incremento del índice aedico.
- Según el ECA - Agua, y en marco a las Funciones de la DESA como vigilancia de los riesgos ambientales que comprometan la salud de la población, se analiza en la categoría 1: Poblacional y Recreacional (200 NMP/100 ml)
