INFORME N° 196 - 2019/DGA/MPO

A : Ing. Ricardo Orlando Guanilo Ayala.
Gerencia de Servicios Públicos Municipales - MPO
DE : Ing. Abraham Eduan Paz García.
Jefe de la División de Gestión Ambiental
ASUNTO : Acciones Realizadas en Atención a Denuncias Ambientales
REFERENCIA : Denuncia Ambiental – Código Sinada ODLL – 009 - 2017
Denuncia Ambiental – Código Sinada SC-0299 - 2017
FECHA : Otuzco, 30 de Diciembre de 2019.

ACTA DE SUPERVISIÓN AMBIENTAL

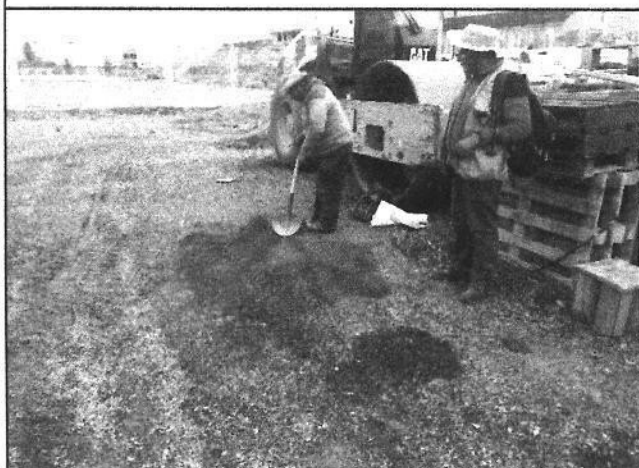
- **Hallazgo N° 03. Presencia de lubricante en el suelo (aceite de motor de carro).**
Se encontró dos pequeños puntos del área, con presencia de lubricante, que fue vertido al momento de cambio de aceite de motor de la maquinaria.
Observación: los encargados de maquinaria se comprometieron a implementar recipientes adecuados para almacenar los aceites usados, a fin de evitar el vertido directo en suelo, de esta manera evitar la contaminación del mismo.

Fotografía N°05: Recojo de suelo contaminado, por el personal de Limpieza Pública

- Mediante acta de supervisión realizada por parte de la División de gestión ambiental, como unidad orgánica encargada de realizar la fiscalización ambiental, se reporta los hallazgos encontrados, así como las recomendaciones hechas a los encargados de maquinaria y equipo de la MPO, se hizo las coordinaciones con el área de limpieza pública a fin de hacer el recojo del suelo, con presencia de aceites usados.

- Se ordenó el recojo inmediato del suelo con presencia de aceites usados,
- El grado de afectación al suelo es mínima
- El suelo del garaje municipal se encuentra compactado con material de afirmado y asfalto.

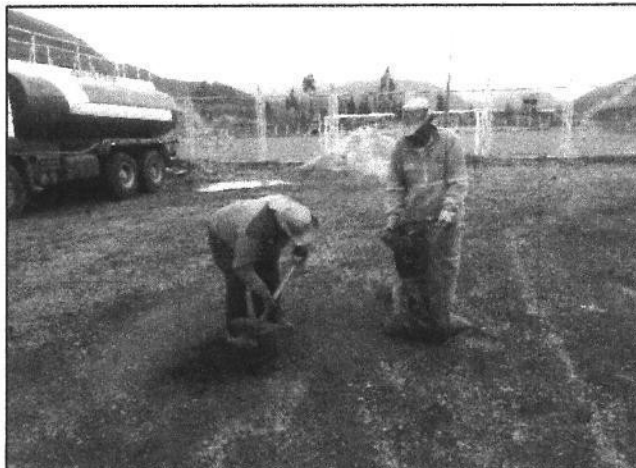
Fotografía N° 07. Recojo de suelo contaminado

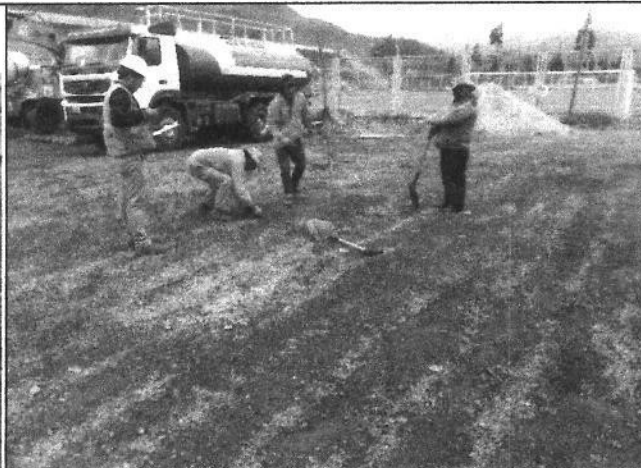
Fotografía N° 08. Suelo libre de presencia de aceite.
