## **Diagnóstico de servicios ecosistémicos en la subcuenca del río Tigre para la implementación de un Mecanismo de Retribución por Servicios Ecosistémicos**

Autor: Ministerio del Ambiente  
Viceministerio de Desarrollo Estratégico de los Recursos Naturales  
Dirección General de Economía y Financiamiento Ambiental

Editado por:  
© Ministerio del Ambiente  
Viceministerio de Desarrollo Estratégico de los Recursos Naturales  
Dirección General de Economía y Financiamiento Ambiental  
Av. Antonio Miroquesada n.º 425, Magdalena del Mar, Lima, Perú  
Imágenes: © Ministerio del Ambiente  
Primera edición, mayo 2020

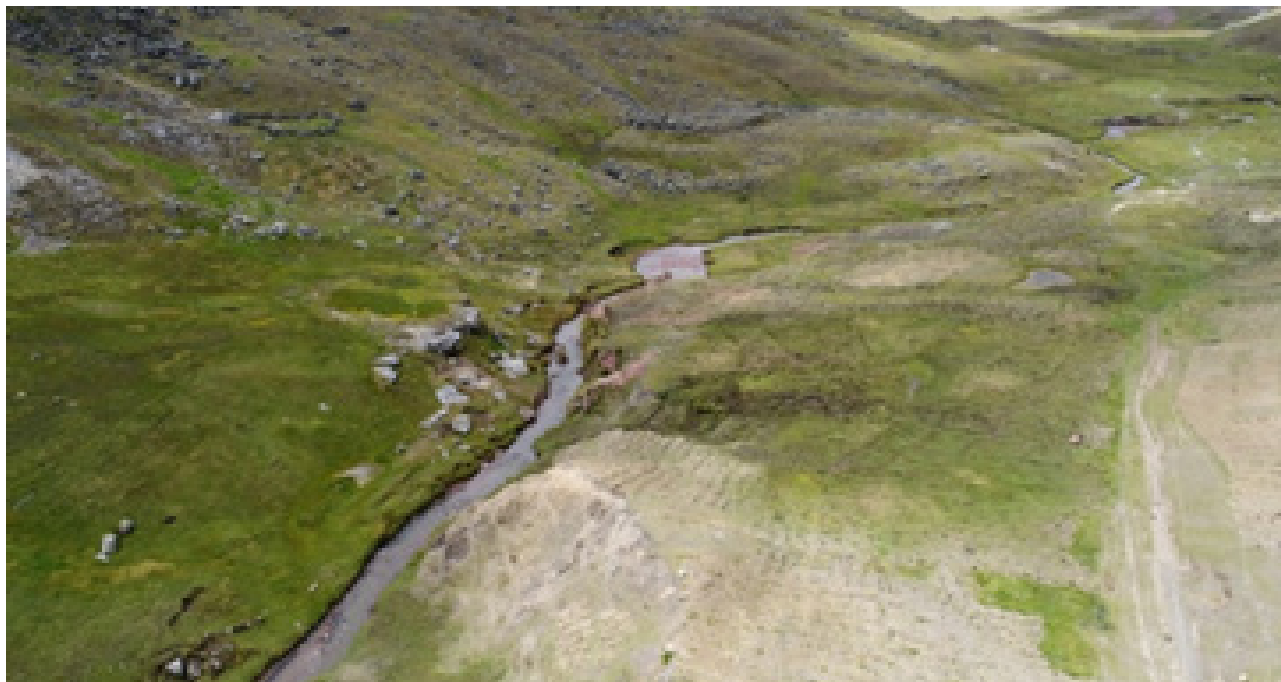
Figura n.º 8. Ecosistema bofedal, perturbado por la actividad agrícola

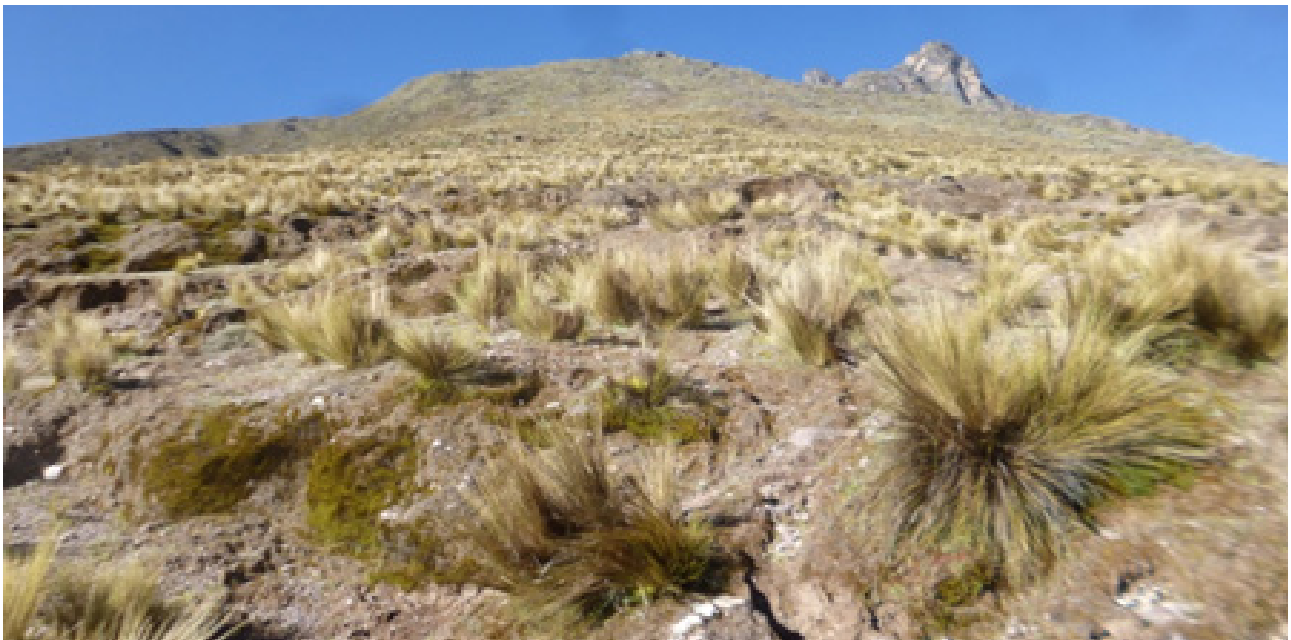
Figura n.º 10. Ecosistema pajonal dominado por *Calamagrostis tarmensis*.

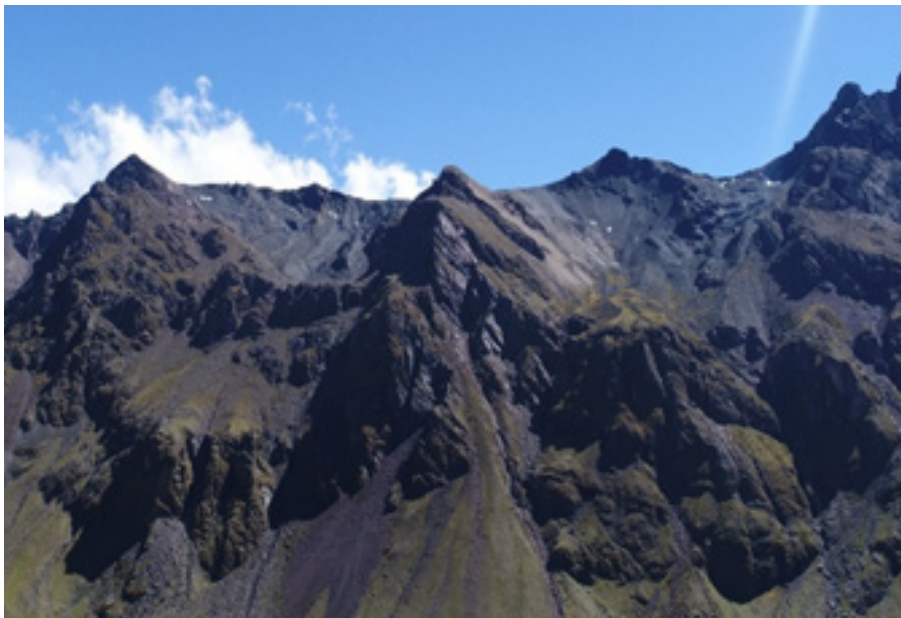
**Figura n.º 14. Ecosistema roquedal, con pequeñas inclusiones de vegetación en peñascos.**

*scabra*, *Paronychia weberbaueri*, *Gentianella weberbaueri*, *Xenophyllum* sp., *Agrostis* sp., *Calamagrostis* sp., y *Senecio* sp. Además, los musgos y los líquenes se encuentran tapizando las rocas (figura n.º 14).

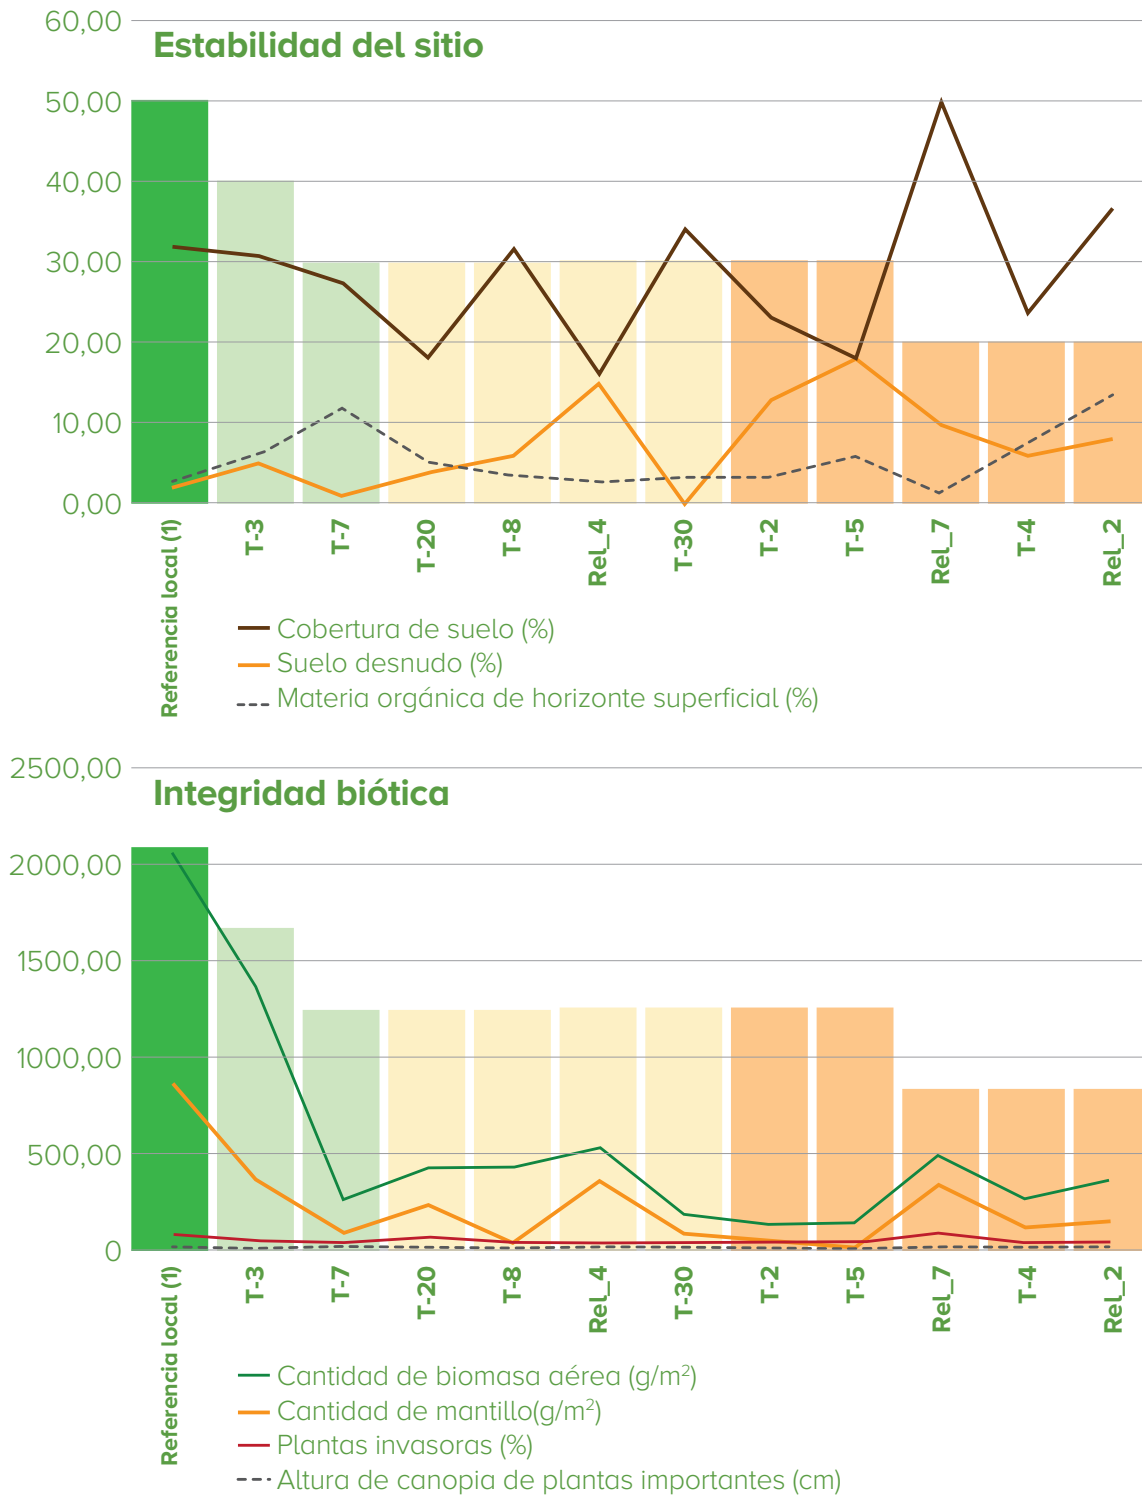
**Figura n.º 18. Tendencia de los indicadores de estabilidad de sitio e integridad biótica en el pajonal - subcuenca del río Tigre.**

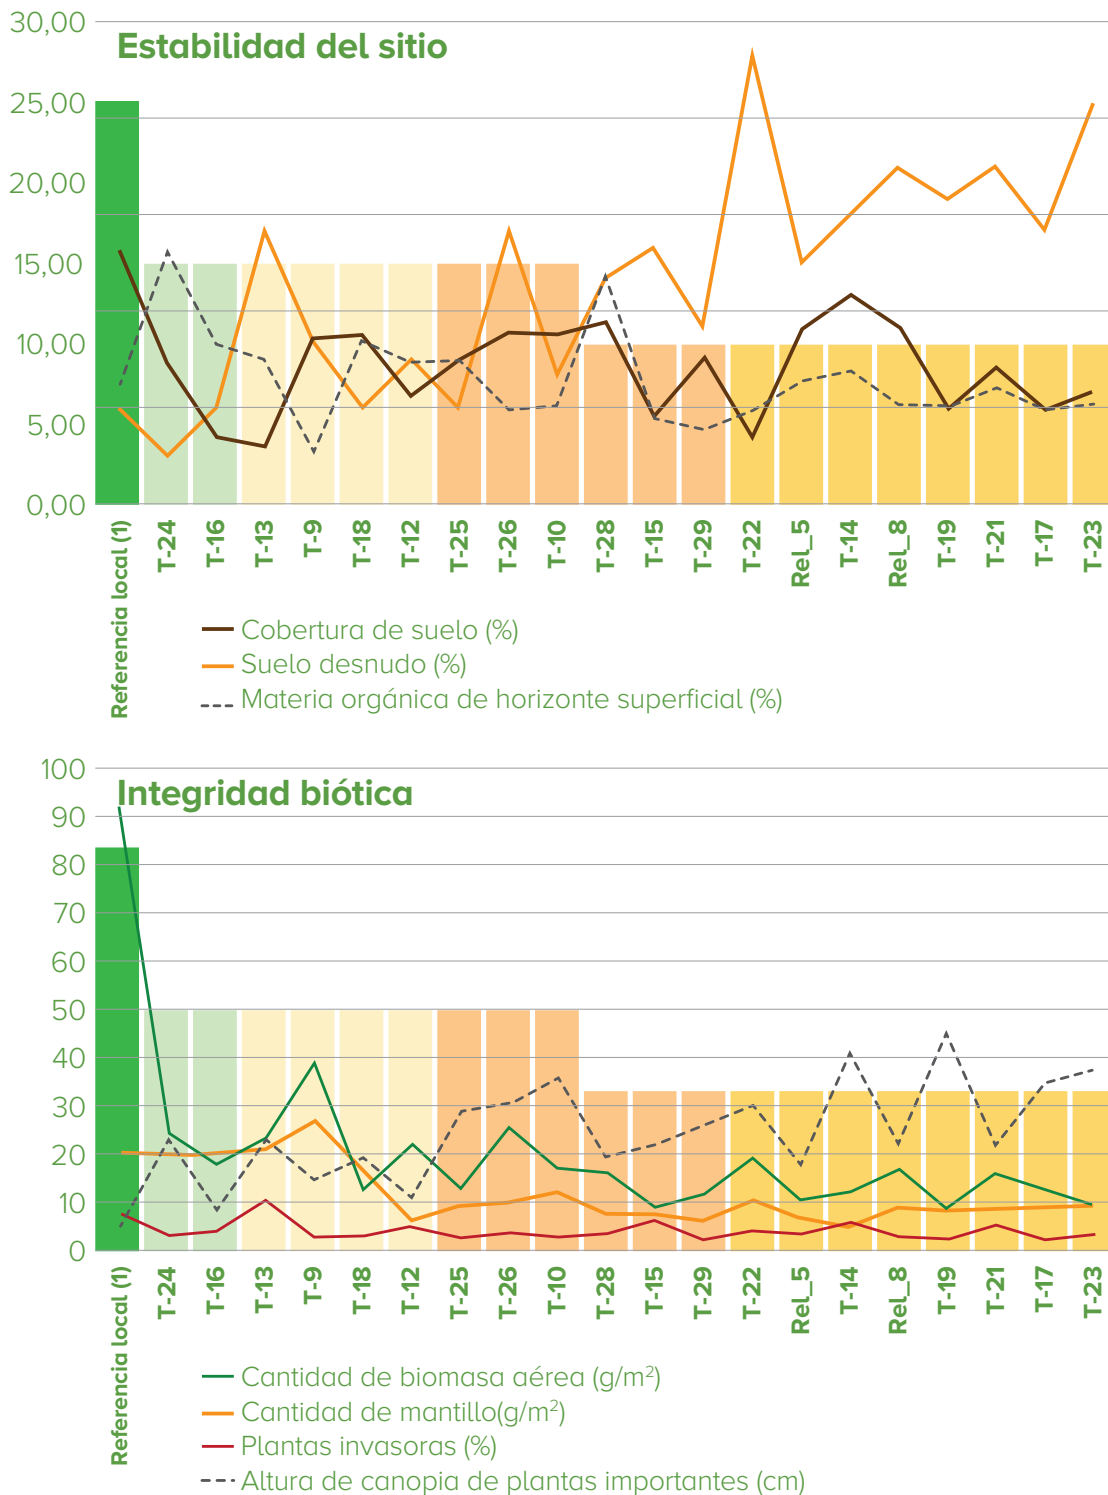
Figura n.º 20. Tendencia de los indicadores de estabilidad de sitio e integridad biótica en césped de puna de la subcuenca del río Tigre.

Los resultados obtenidos muestran que existe una tendencia entre los indicadores de cobertura y suelo desnudo (figura n.º 20); mientras el porcentaje de cobertura disminuye, el porcentaje de suelo desnudo tiende a aumentar; esto es consistente con el deterioro del ecosistema. Además del suelo desnudo, los indicadores de pérdida de suelo superficial y plantas invasoras incrementan significativamente; lo que es también consistente con lo esperado, al deteriorarse el estado del ecosistema. El indicador de riqueza también muestra una consistencia; mientras en la diversidad se observa una reducción del número de hierbas con respecto a las gramíneas, la vegetación arbustiva permanece constante en los cambios de estado de conservación (figura n.º 19). Los indicadores de cantidad de biomasa y de mantillo obtenidos muestran una reducción, lo cual también refleja el deterioro del ecosistema (figura n.º 20).

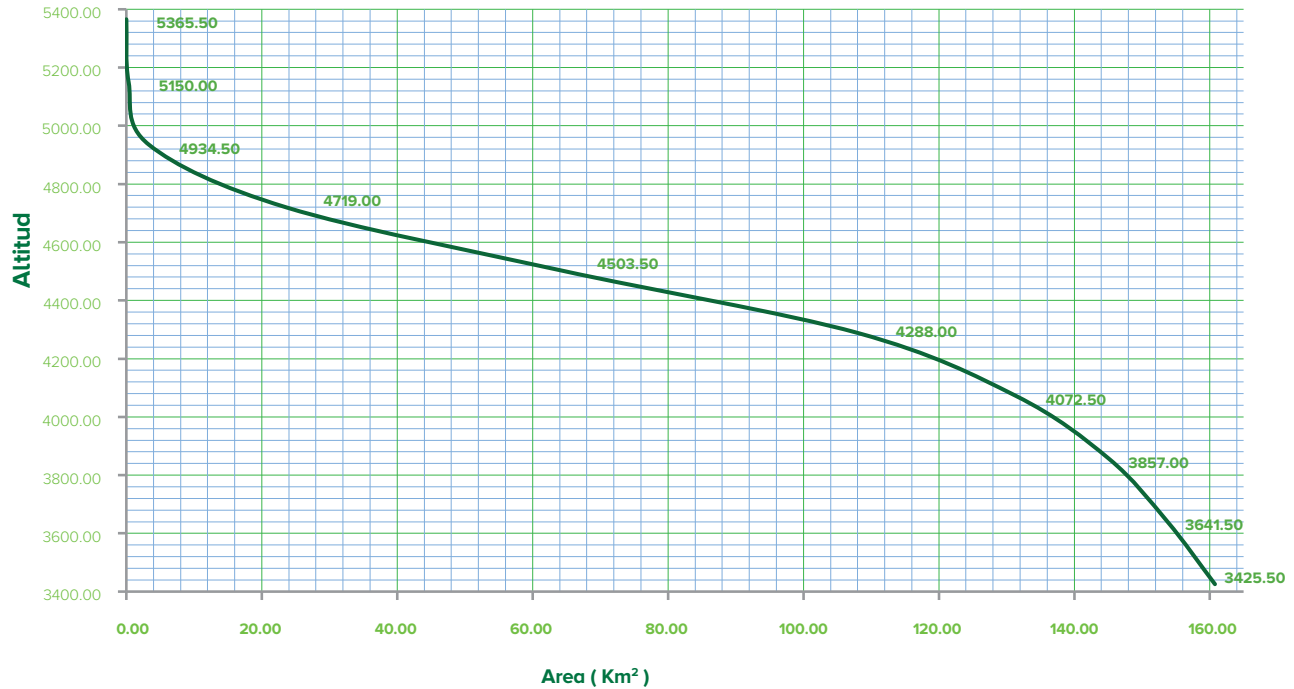
## Curva hipsométrica de subcuenca río Tigre
