EFECTO DEL CICLÓN YAKU Y SU RECORRIDO

Fecha de emisión: Miércoles, 15 de marzo de 2023

El Servicio Nacional de Meteorología e Hidrología del Perú (SENAMHI) informa sobre los efectos del ciclón “Yaku” y su recorrido.

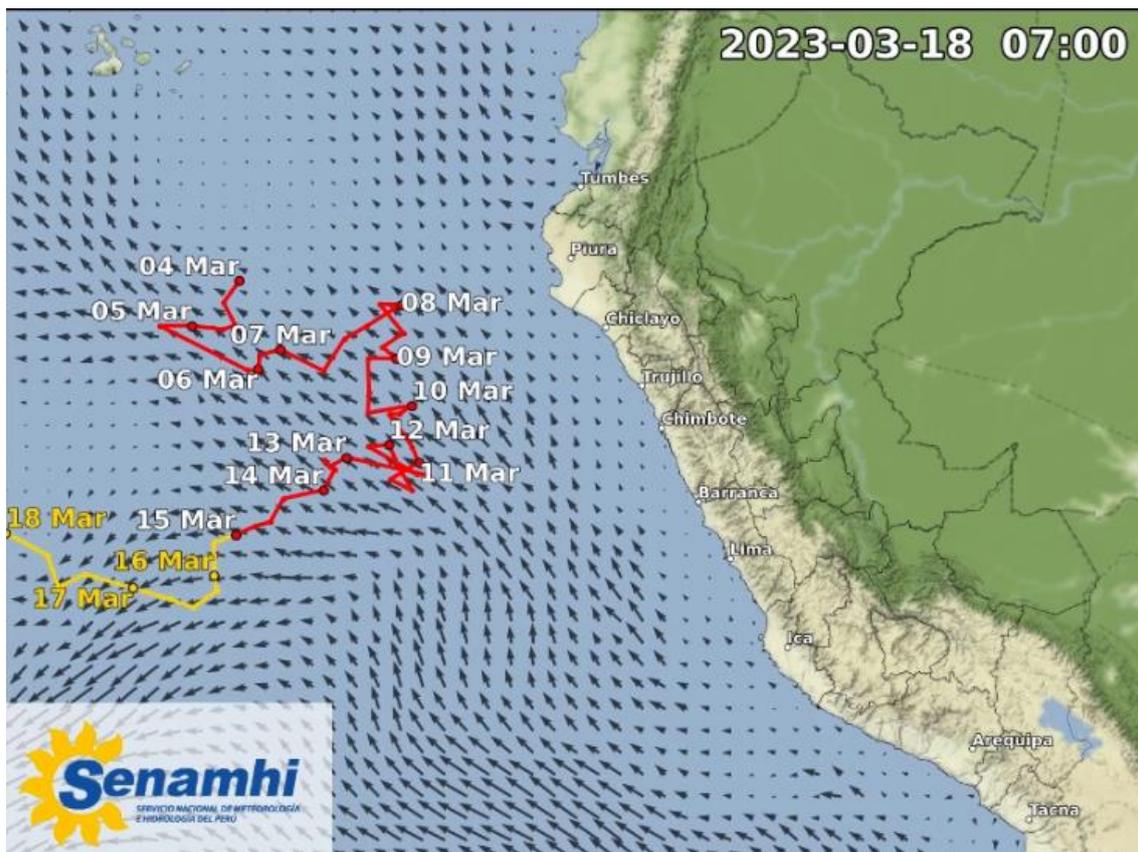
Figura 1: Trayectoria del ciclón “Yaku”

“Yaku”, es un ciclón de características tropicales no organizado, de baja presión atmosférica que presenta vientos que giran en sentido de las agujas del reloj (horario). Este giro incrementó la temperatura y humedad en la costa norte y centro (como Tumbes) brindando las condiciones ideales para la generación de lluvias intensas. El monitoreo del sistema se inició el 4 de marzo. Según se observa en la figura 1, tuvo un comportamiento errático. Se desplazó hacia el este, luego al sur (8 de marzo) y por último, al suroeste (11 de marzo). Actualmente “Yaku” se encuentra a más de 1100 km al oeste de nuestra costa y se irá debilitando (figura 2).

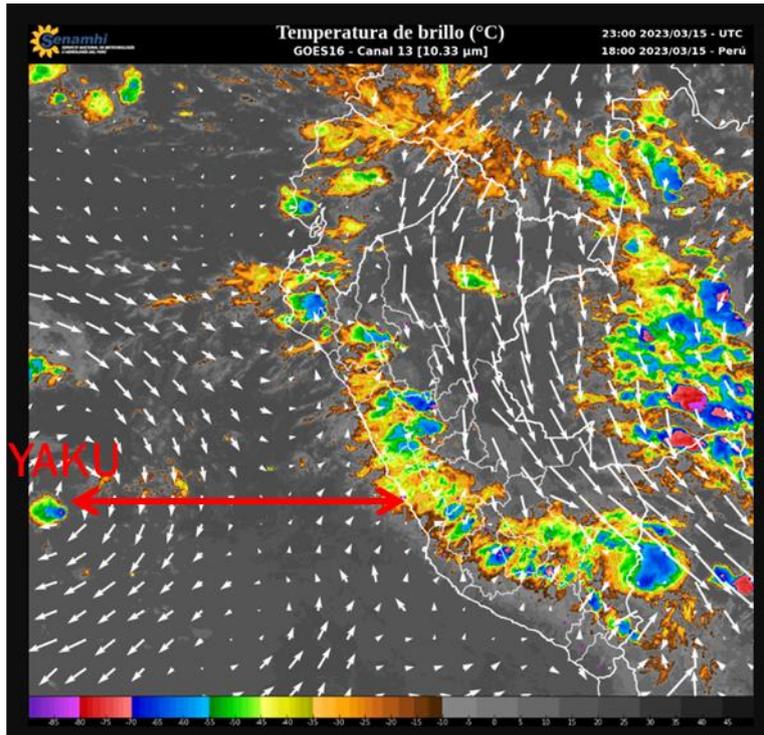
Figura 2: Imagen de satélite infrarroja del GOES 16 (15 de marzo, 18:00)

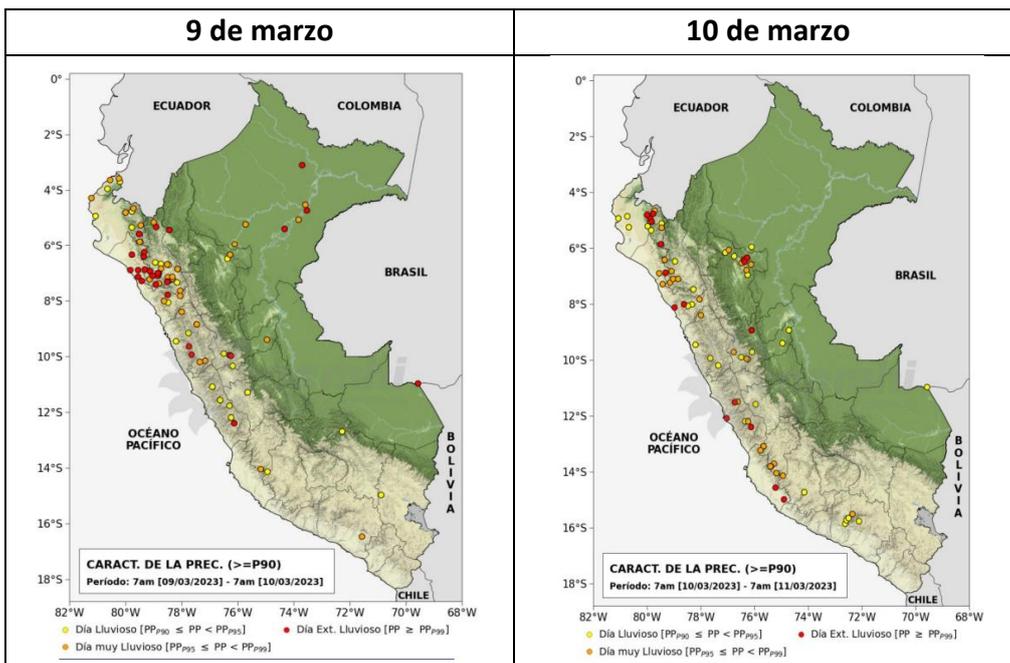
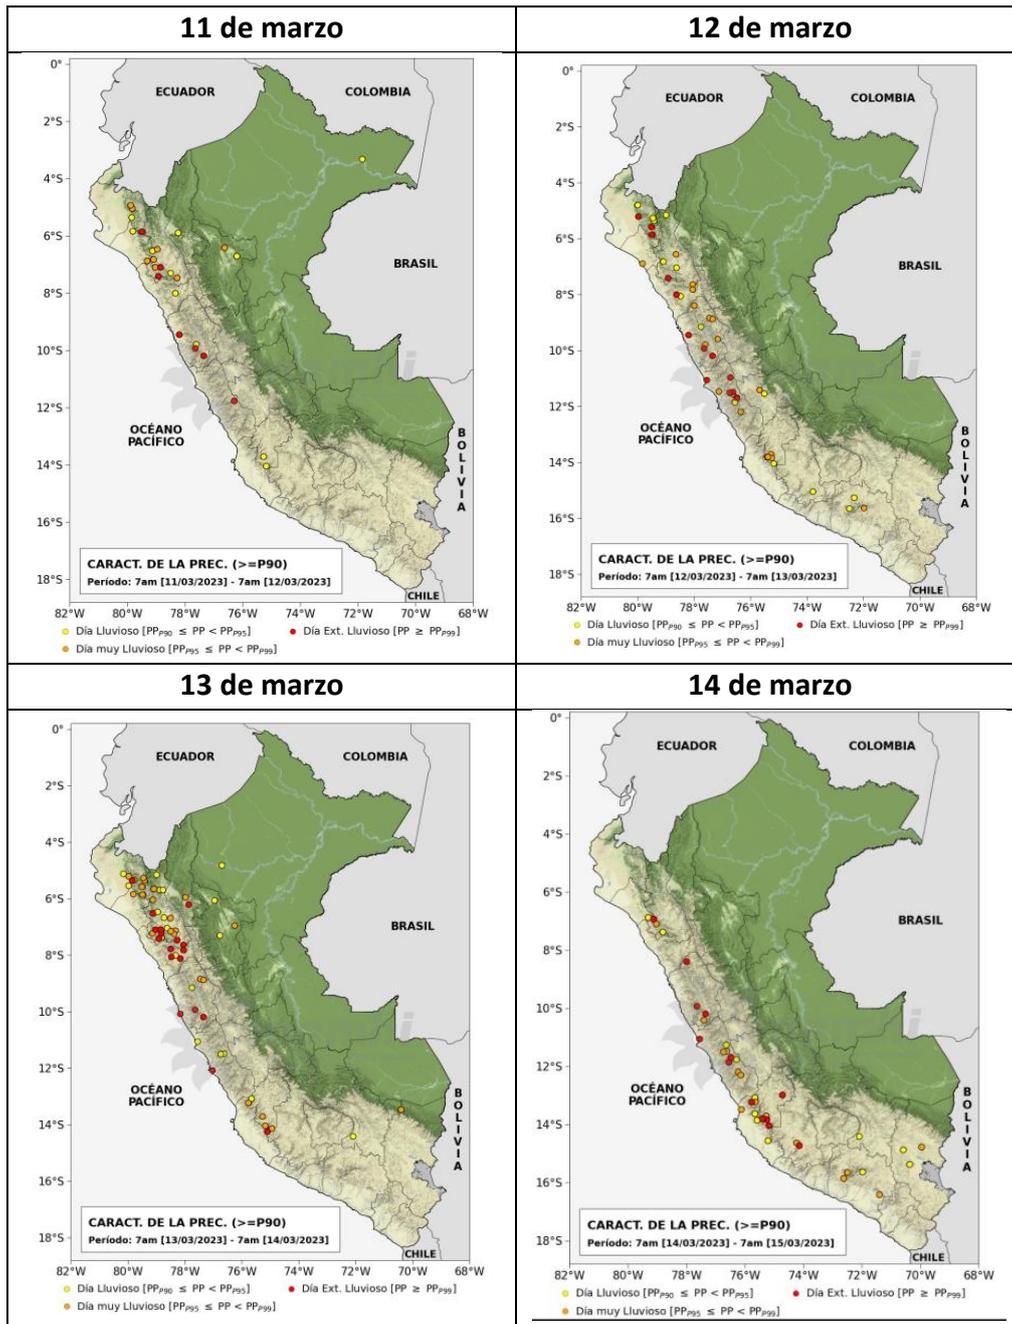
Figura 3: Caracterización de lluvias a nivel nacional. Puntos rojos: lluvias extremas, puntos naranjas: lluvias fuertes, puntos amarillos: lluvias moderadas

Durante los últimos días se han presentado lluvias de moderada, fuerte y extrema intensidad en la costa y sierra de la zona norte y centro del país (ver figura 3). Las precipitaciones iniciaron en Tumbes y Piura, luego se extendieron a Lambayeque, La Libertad, Ancash, Lima, Ica y Arequipa, generando activación de quebradas y/o desbordes de ríos desde Tumbes hasta Ica.

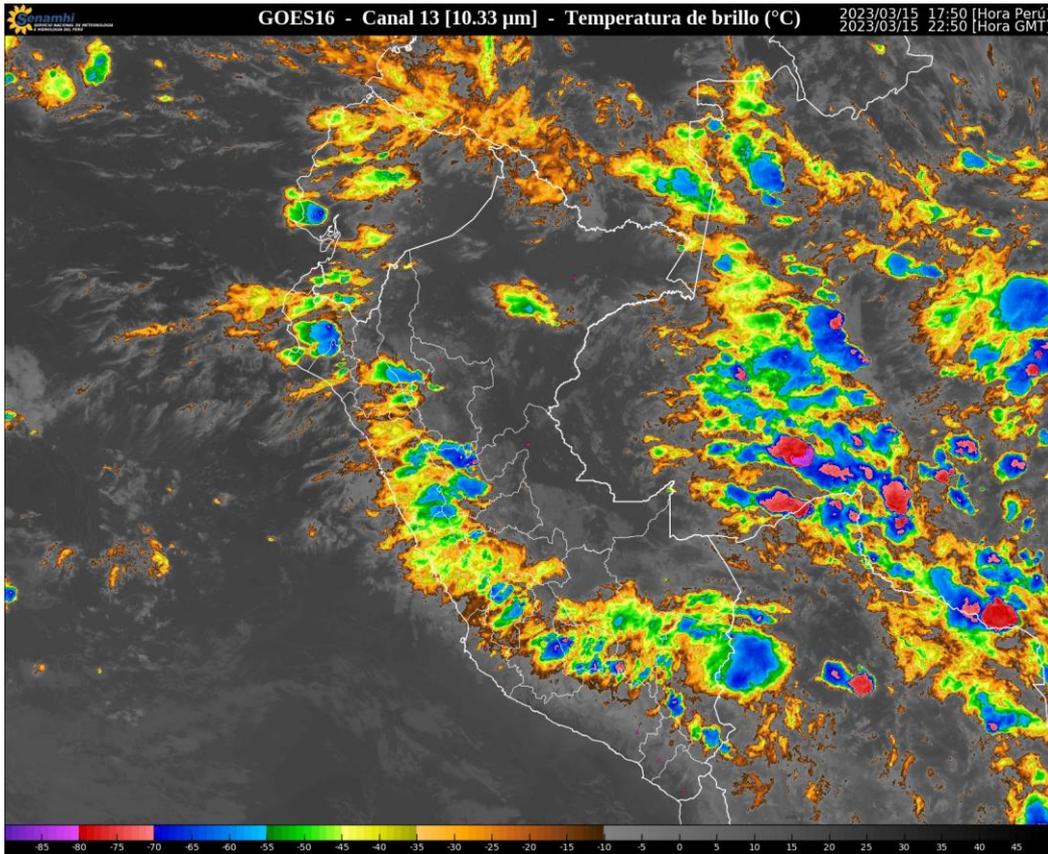
Figura 4: Imagen de Satélite GOES-16, canal infrarrojo del 12 de marzo de 2023 – 14:40 horas

Durante la tarde del miércoles 14 de marzo, se presentaron lluvias en la vertiente occidental de la sierra centro y en parte del sector costero, cuenca media y alta de norte y centro (figura 4, ver coloración verde, celeste, azul).

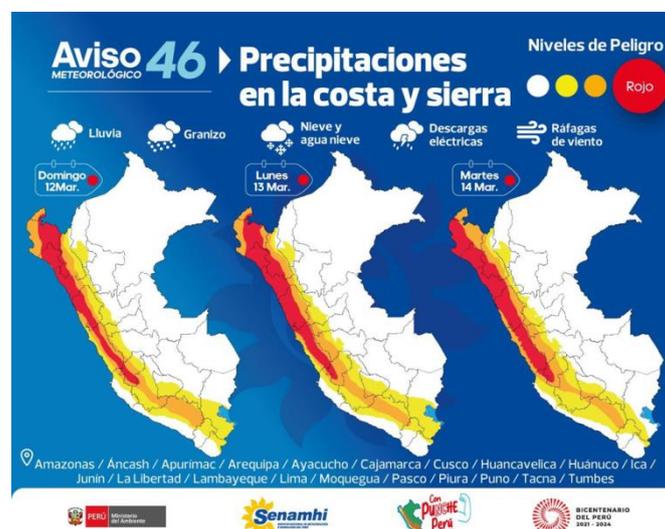
Figura 5: Aviso Meteorológico N° 46

El 10 de marzo se emitió el aviso N° 46, en el cual se indicó que continuarán las lluvias de moderada a extrema intensidad. Persistirán las lluvias en la costa y sierra, además, en la sierra se espera la presencia de nieve en localidades sobre los 4000 m s.n.m. y granizo aislado en localidades sobre los 3500 m s.n.m. Asimismo, en este aviso se indica la probabilidad de presentar lluvia en Lima Metropolitana, con acumulados entre los 2 a 5 mm/día. Enlace: <https://www.senamhi.gob.pe/?p=aviso-meteorologico-vigente-prueba&a=2023&b=9641&c=00&d=SENA>

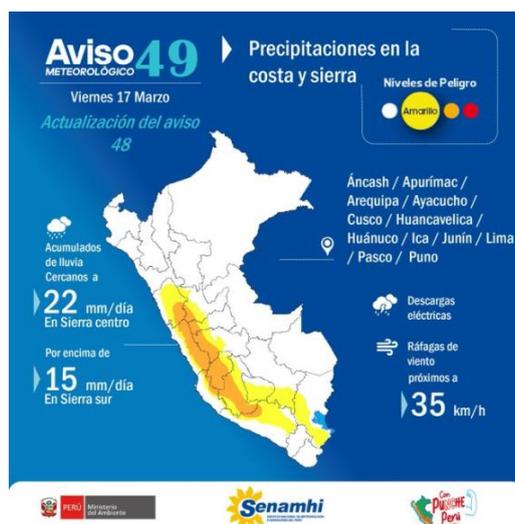
Figura 6: Aviso Meteorológico N° 49

El 15 de marzo se emitió el aviso N° 49, en el cual se indicó que se presentarán precipitaciones (lluvia, granizo, nieve, aguanieve) de moderada a fuerte intensidad, con descargas eléctricas y ráfagas de viento.

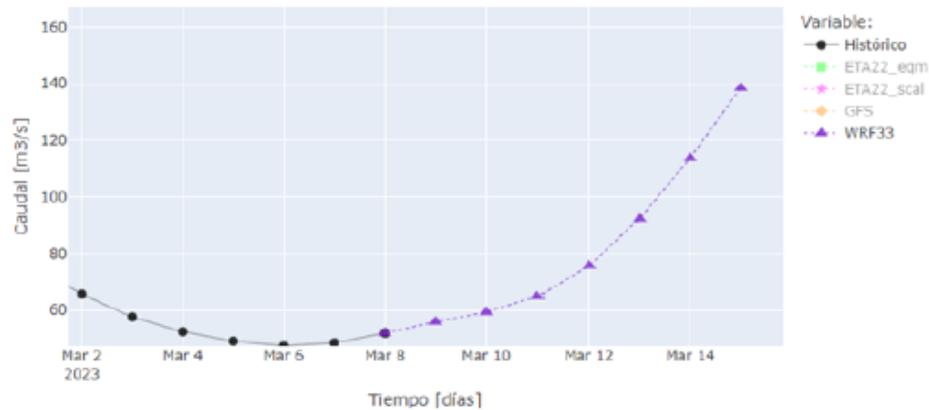
Figura 8: Caudal simulado para el río Rímac en la estación Chosica

- **10 de marzo** – *Informe Técnico “Escenario Probabilístico de precipitaciones y caudales para la costa y sierra, en el periodo del 12 al 16 de marzo 2023”*
Se elaboró en forma conjunta con la dirección de meteorología, el informe técnico: “Escenario Probabilístico de precipitaciones y caudales para la costa y sierra, en el periodo del 12 al 16 de marzo 2023”, aquí se presentó la proyección del caudal para las siguientes cuencas de la vertiente del Pacífico: Tumbes, Chira, Piura, Jequetepeque, Chicama, Chillón y Rímac.

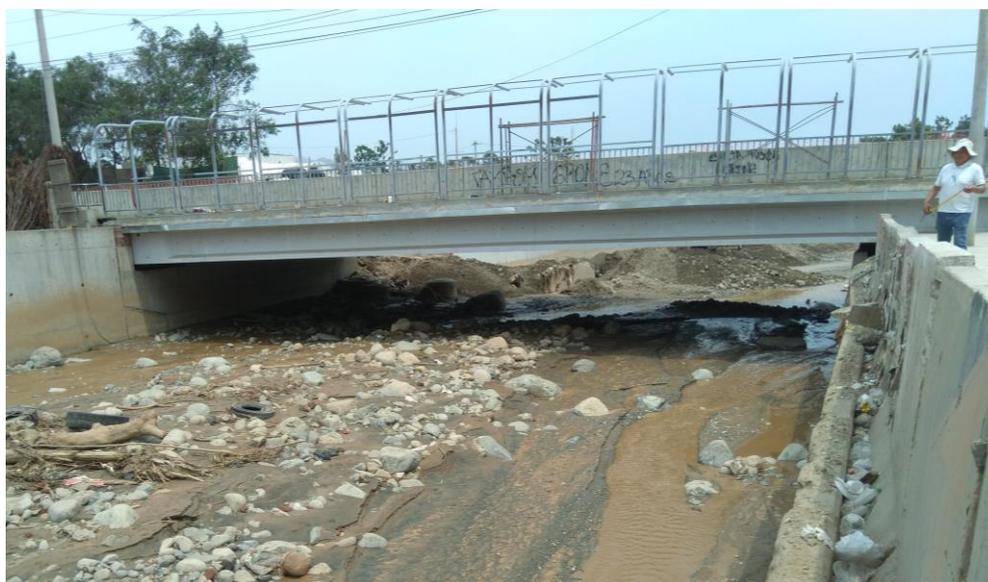
Figura 9: Personal de hidrología de servicio en el COEN (16/03)

La dirección de hidrología realizó el 16 de marzo, la visita a la quebrada huaycoloro para evaluar la afectación por huaicos, así por ejemplo en la figura 8 se observa como ha quedado el puente Huaycoloro después de los huaicos que ocurrieron desde el 12 de marzo 2023.

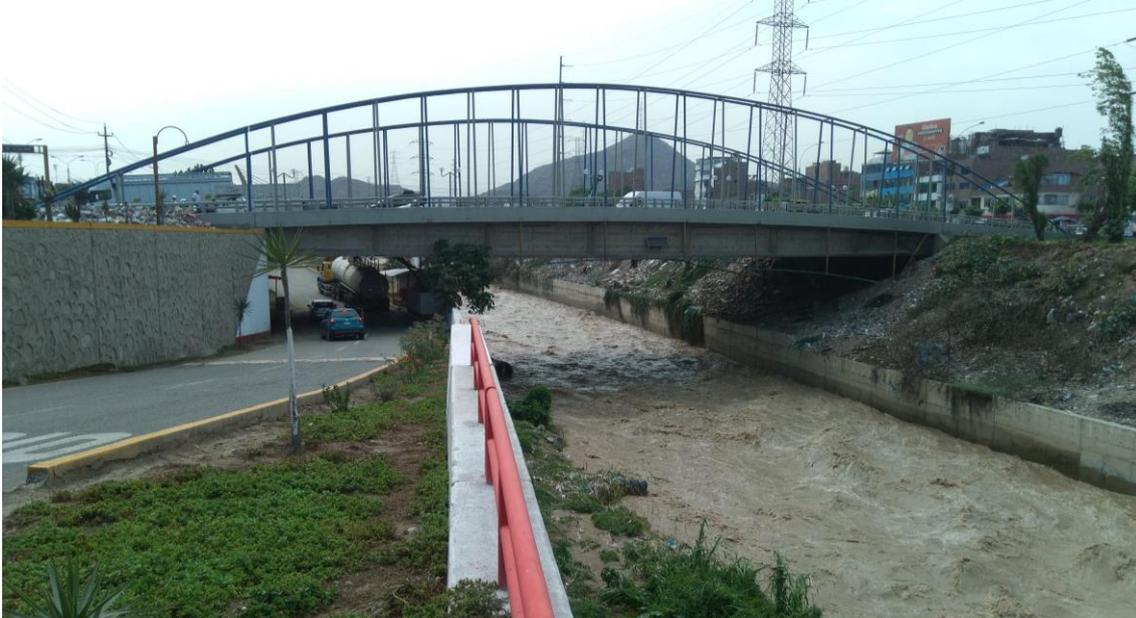
Figura 10: Personal de hidrología evalúa ubicación de nuevo sensor para medir nivel del río Rímac (16/03)

Asimismo, el 16 de marzo se realizó la visita al puente Las Lomas en San Juan de Lurigancho con el fin de evaluar una posible ubicación para la instalación de un sensor de nivel para registrar el comportamiento hidrológico del río Rímac.

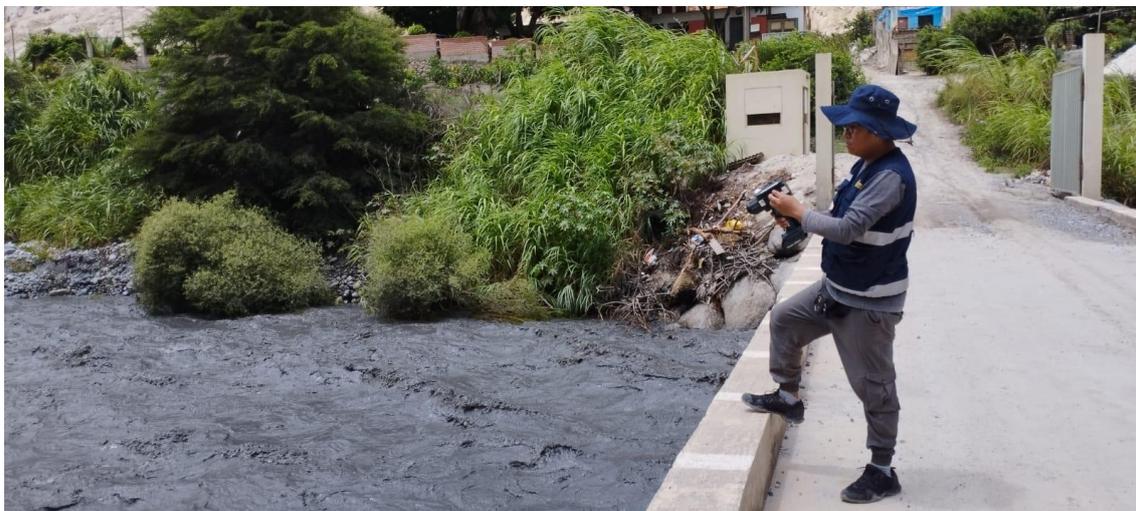
Figura 11: Personal de hidrología midiendo la velocidad en el puente Cahua río Pativilca (14/03)
