**RESOLUCIÓN DE CONSEJO DIRECTIVO
N° 044-2015-OEFA/CD**

**RESOLUCIÓN DIRECTORAL
N° 844-2015-OEFA/DFSAI**

**Declaran responsabilidad
administrativa de la empresa
Petróleos del Perú - Petroperú S.A.
y ordenan el cumplimiento
de medidas correctivas**

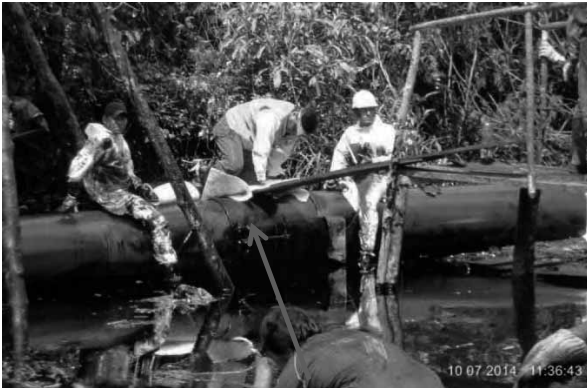
192. De acuerdo a lo señalado por la Dirección de Supervisión, el derrame de petróleo habría sido causado por un proceso corrosivo externo de la tubería, que se aceleró por la falta de mantenimiento preventivo (interno y externo) en el Kilómetro 41+833 del Tramo I del Oleoducto Norperuano.
193. Cabe señalar que la Dirección de Supervisión agregó en el ITA¹⁵³, que el supervisor observó en campo que el punto de la falla se encuentra desprotegido, es decir, sin pintura y/o algún tipo de revestimiento¹⁵⁴ que lo proteja, por lo que la tubería habría estado expuesta a los efectos de corrosión externa.
194. La citada conducta se evidencia en las siguientes vistas fotográficas consignadas en el ITA, en las cuales se observa el punto de ubicación de la rajadura de la tubería:

Foto N° 1 del 10 de julio de 2014 (segunda visita de supervisión). En la fotografía se observa la ubicación del punto donde se aprecia la rajadura de la tubería del Tramo I del Oleoducto Norperuano. (Coordenadas UTM WGS 84 N9474535 / E467992).

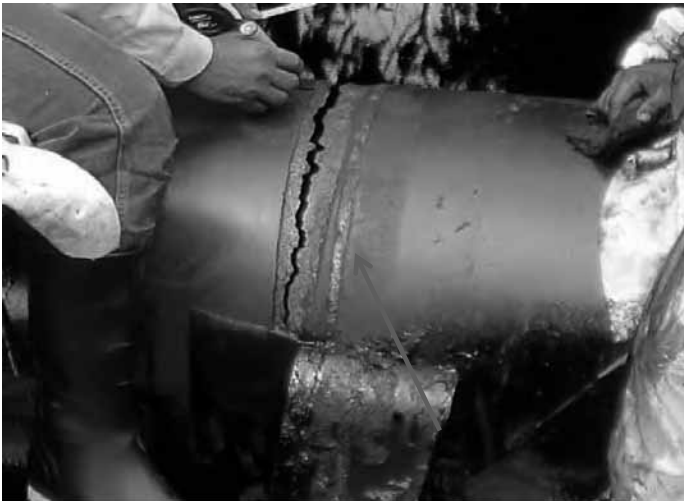
Foto N° 2 del 10 de julio de 2014 (segunda visita de supervisión). Se puede apreciar la falla (rajadura) del Oleoducto, punto donde se produjo el derrame, altura del km. 42 del Oleoducto Norperuano.

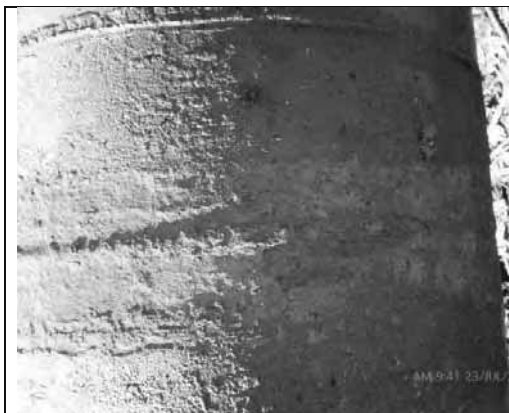
Fotografía N° 3 del 23 de julio del 2014 consignada en el Informe N° 0379-2014-OEFA/DS-HID elaborado por la Dirección de Supervisión el 26 de setiembre de 2014. Se describe la severa corrosión externa en la unión soldada (cordón de soldadura), expuesta es decir sin pintura y/o algún tipo de recubrimiento, que evite el deterioro del ducto por un proceso corrosivo externo. Tramo comprendido entre el Kilómetro 40 y 42 del ONP.

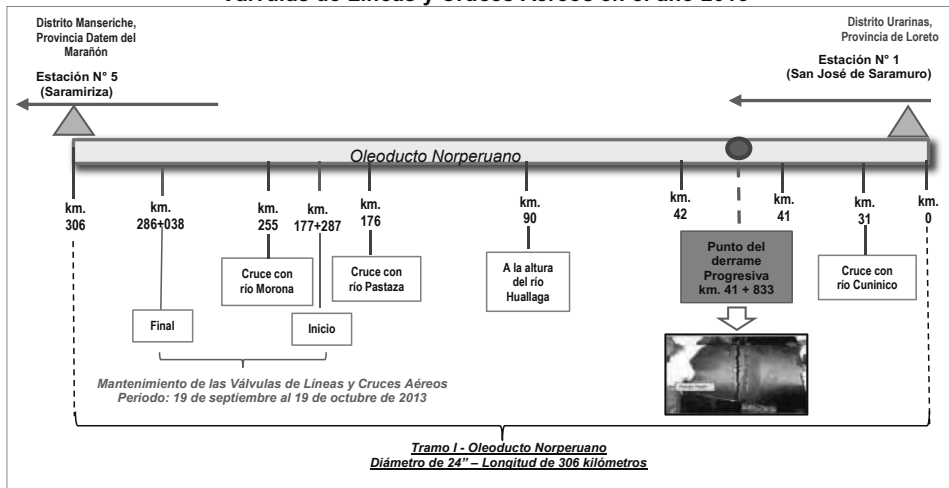
Gráfico N° 8. Ubicación del tramo donde se efectuó el Mantenimiento de las Válvulas de Líneas y Cruces Aéreos en el año 2013

- 258. En tal sentido, dichos resultados no acreditan el mantenimiento a la altura del kilómetro 42 y 41 del Oleoducto Norperuano²⁰¹, en los términos señalados en el PAMA.

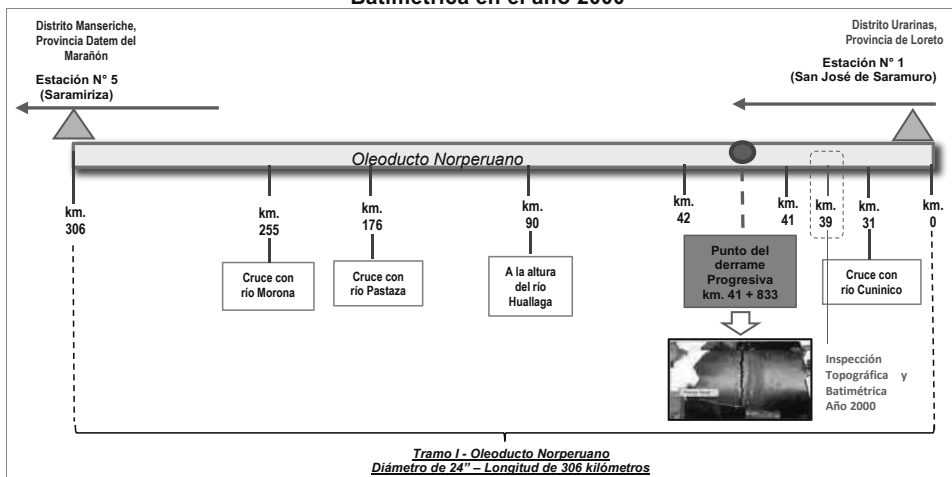
Gráfico N° 9. Ubicación del tramo donde se efectuó la Inspección Topográfica y Batimétrica en el año 2000

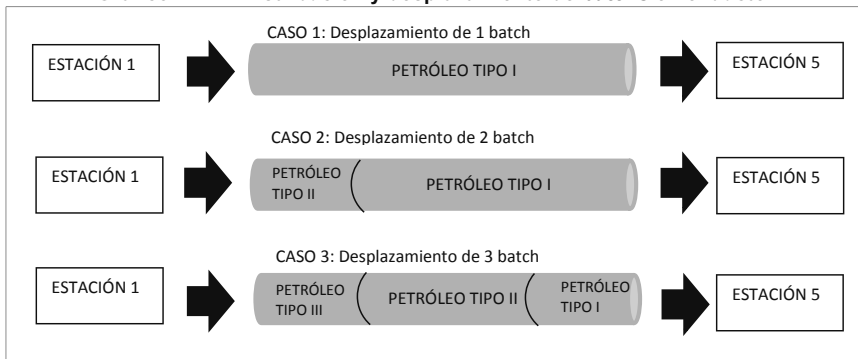
Gráfico N° 11. Distribución y desplazamiento de *batches* en el ducto

350. En este sentido, en una operación normal, independientemente del tipo de petróleo que se haya despachado o recibido (Estaciones 1 y 5), **las cantidades registradas en cada una de las estaciones (bombeado y recibido) deben ser las mismas**, cumpliéndose de este modo el balance volumétrico de las cantidades despachadas y recibidas por un período determinado (**la cantidad que ingresa al ducto debe ser igual a la cantidad que sale del ducto**).
351. Para tener un control de lo transportado en el ducto se utilizan las boletas de recepción y despacho con la finalidad de registrar la cantidad de petróleo crudo bombeado y la fecha y hora de inicio y final de bombeo. Ello permite comparar el total de petróleo bombeado de la Estación 1 y recibido en la Estación 5 (considerando el mismo tiempo de operación²²³).

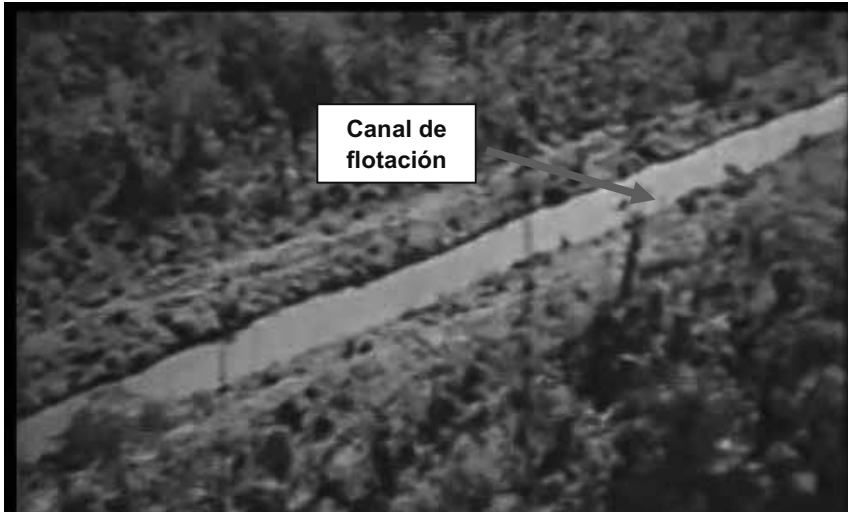
Foto N° 5. Vista panorámica del canal de flotación, del video “Conoce cómo se construyeron el Oleoducto Norperuano y los canales de flotación”

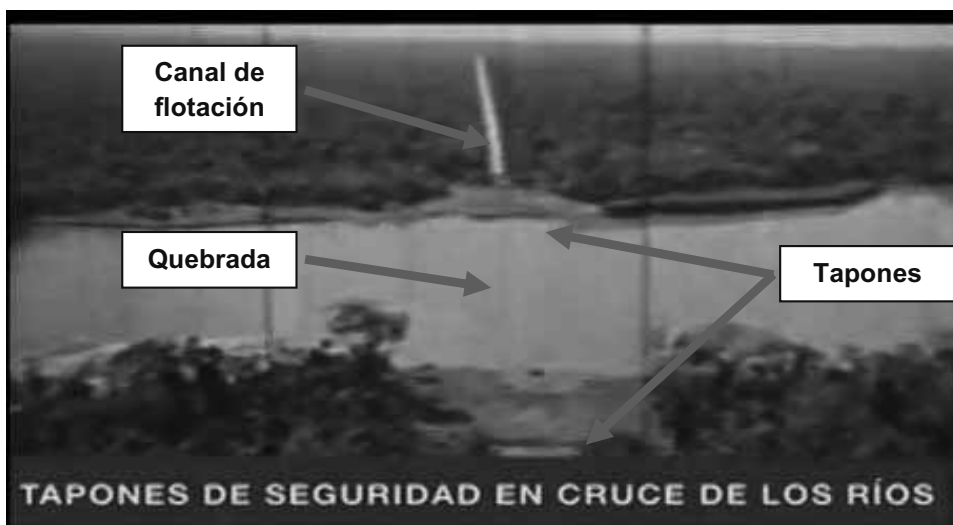
Foto N° 6. Vista panorámica del cruce de una de las quebradas y el canal de flotación, del video “Conoce cómo se construyeron el Oleoducto Norperuano y los canales de flotación”.

451. De lo expuesto, se advierte que la función del canal de flotación era la de soportar el tendido del Oleoducto Norperuano y servir como mecanismo que facilite su mantenimiento.

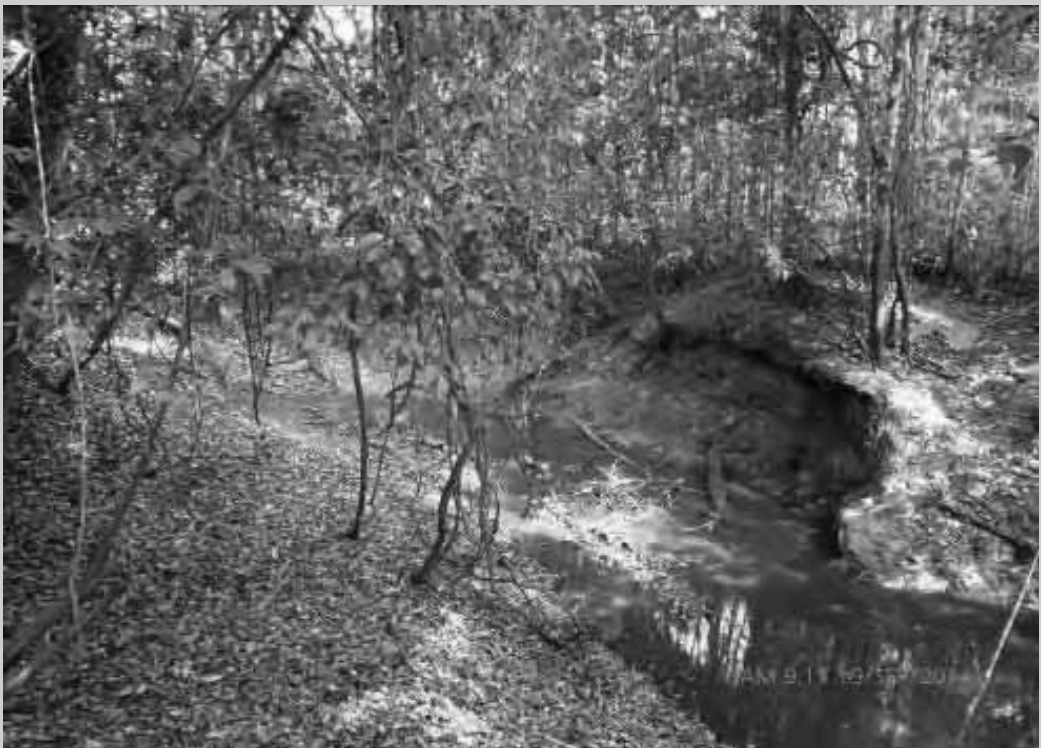
FOTO N° 24: Se observa otro punto del Canal de descarga natural de las aguas del Canal de flotación, se observa fluyendo agua de manera permanente a través de ella hacia el río Cuninico.

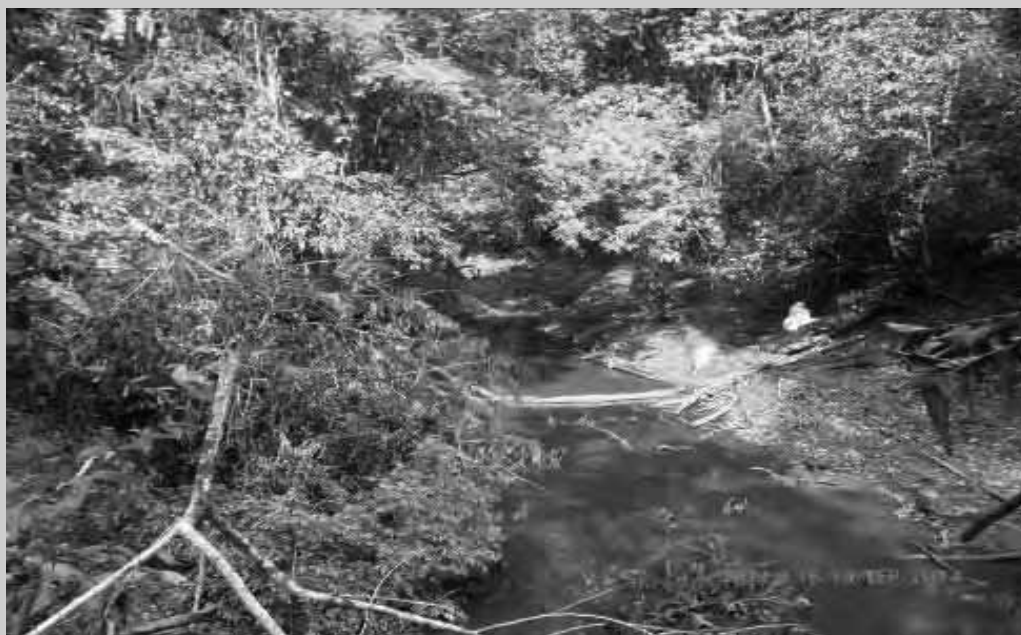
FOTO N° 25: Se observa otro punto del Canal de descarga natural de las aguas del Canal de flotación, se observa fluyendo agua de manera permanente a través de ella hacia el río Cuninico.

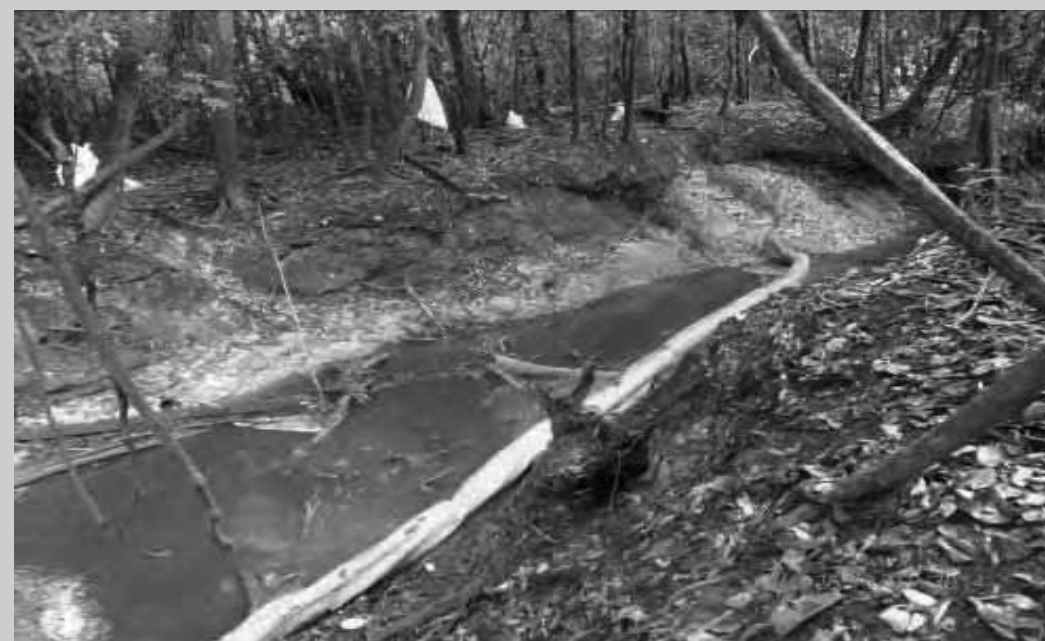
FOTO N° 26: Se observa otro punto del Canal de descarga natural de las aguas del Canal de flotación, se observa fluyendo agua de manera permanente a través de ella hacia el río Cuninico.

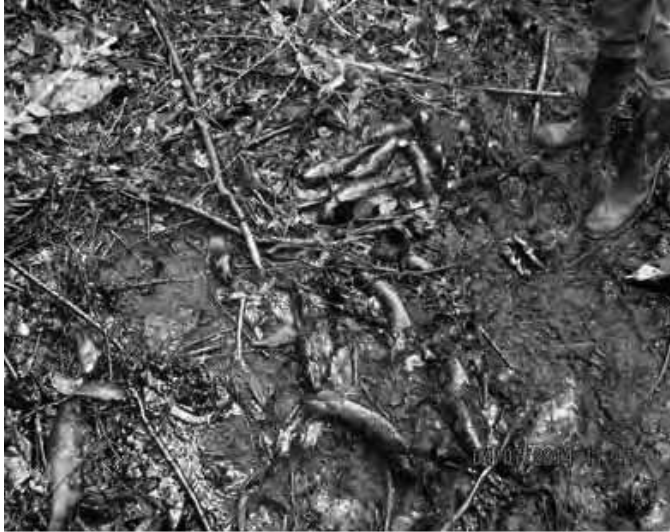
Foto N° 7. Se observa peces muertos impregnados con petróleo crudo (especies fasaco y shuyo), retirados del canal de flotación de la zona de mayor impacto.

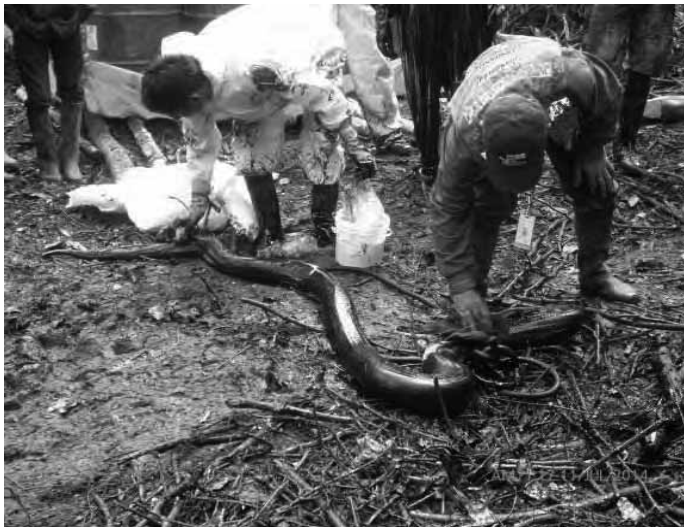
Foto N° 8. Se observa a un reptil conocido con el nombre de boa, impregnado de crudo. Personal de Petroperú procedió a limpiarlo.

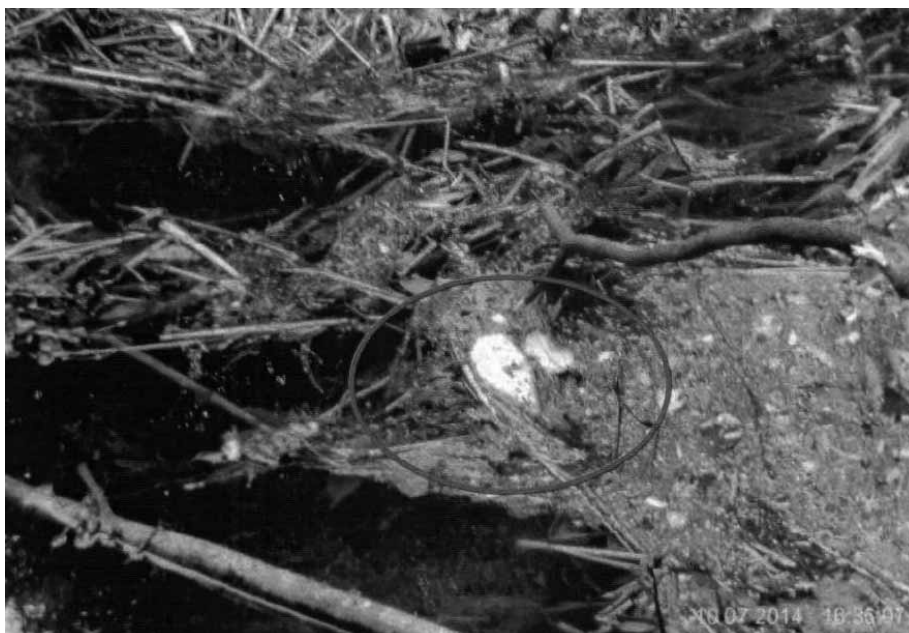
Fotografía N° 9. Se puede apreciar en la segunda barrera del canal de descarga al río Cuninico, peces muertos.

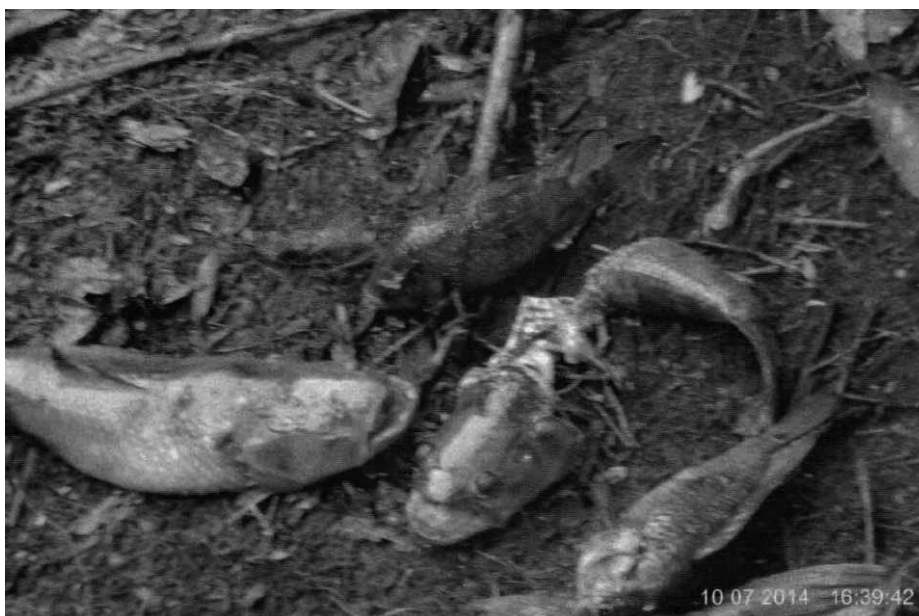
Fotografía N° 10. Se puede observar peces muertos (como el shuyo y el bufurqui), afectados por el derrame de petróleo crudo en la segunda barrera del canal de descarga. (Ver Folio 81 del expediente).

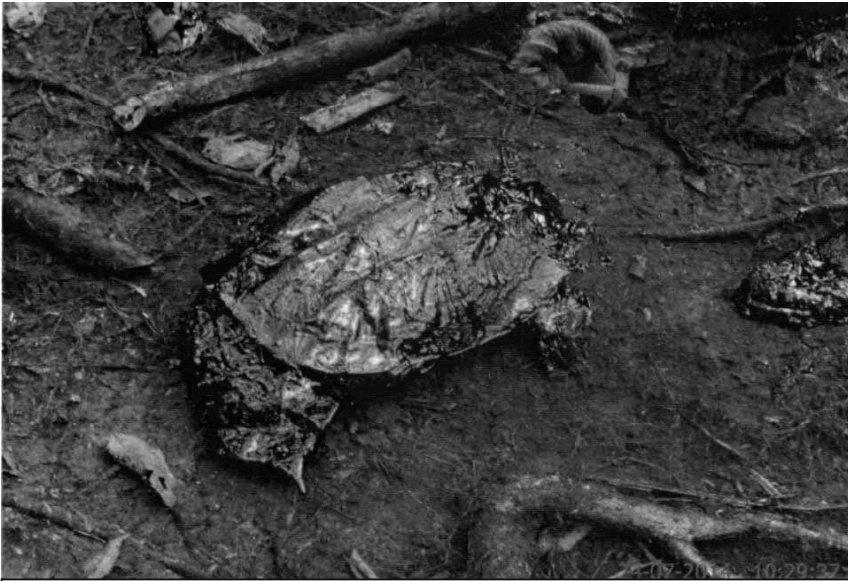
Fotografía N° 11. Se puede observar una tortuga conocida como matamata, se encuentra impregnada en su totalidad con petróleo crudo.

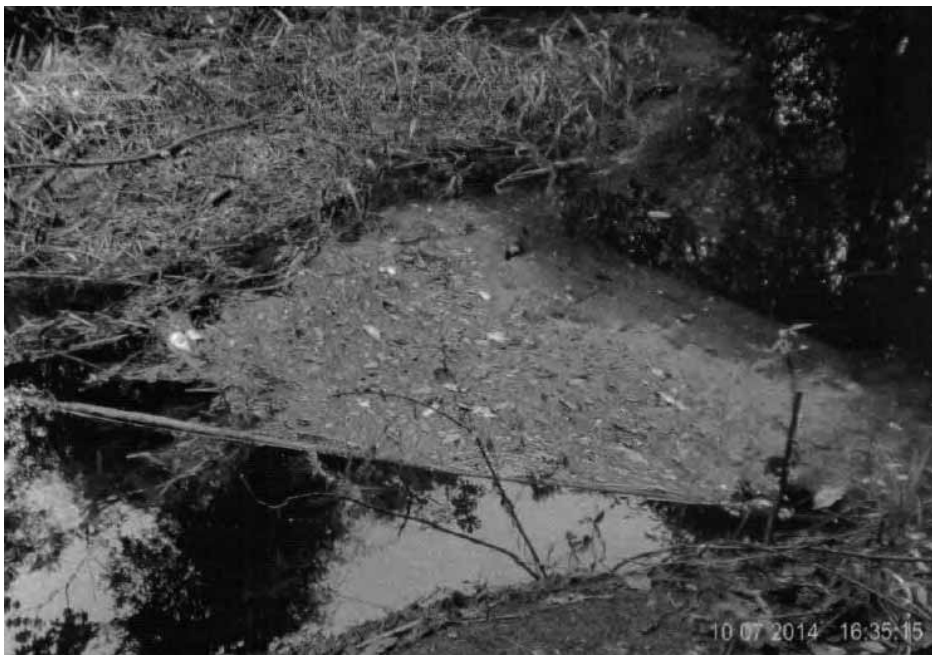
Fotografía N° 12. Se puede apreciar la flora impactada con petróleo.

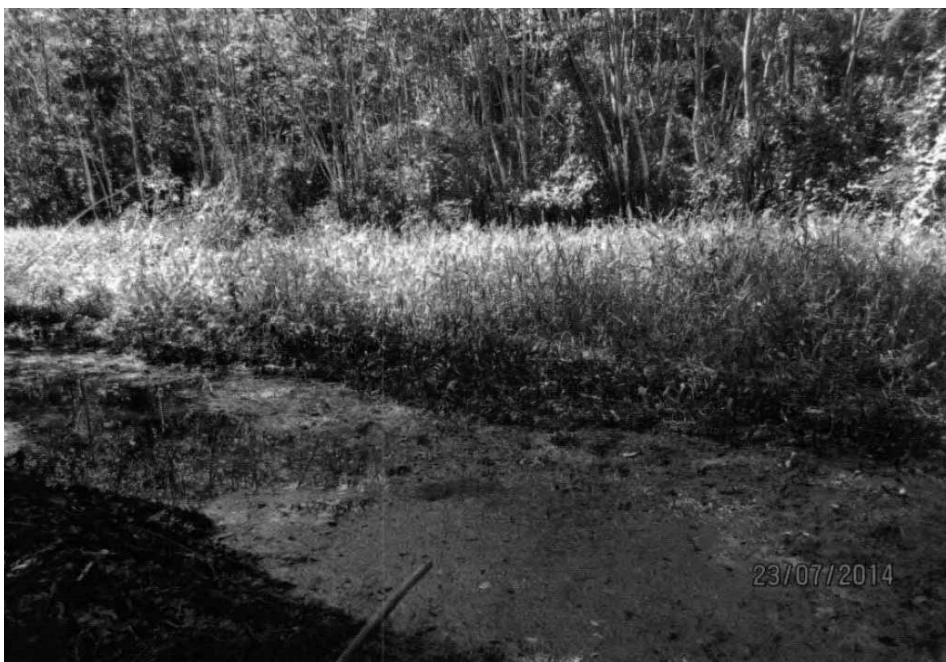
Fotografía N° 13. Se verifico en el canal de flotación la presencia de una película de petróleo crudo, además de estar impregnado los márgenes y vegetales de la zona. (Ver Folio 67 del expediente).

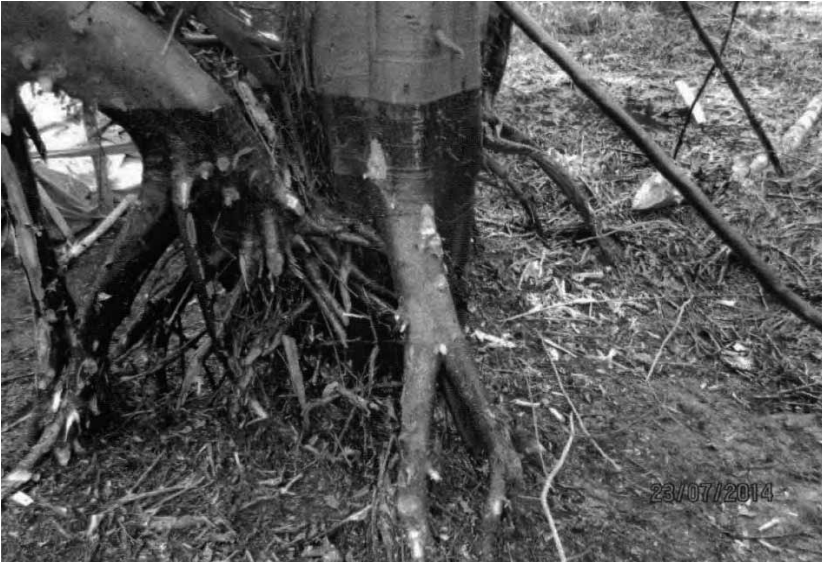
Fotografía N° 14. Los árboles que se encuentran alrededor del canal de flotación fueron impregnados con petróleo crudo en su tronco a una altura aproximada de 60 cm. (Ver Folio 71 del expediente).

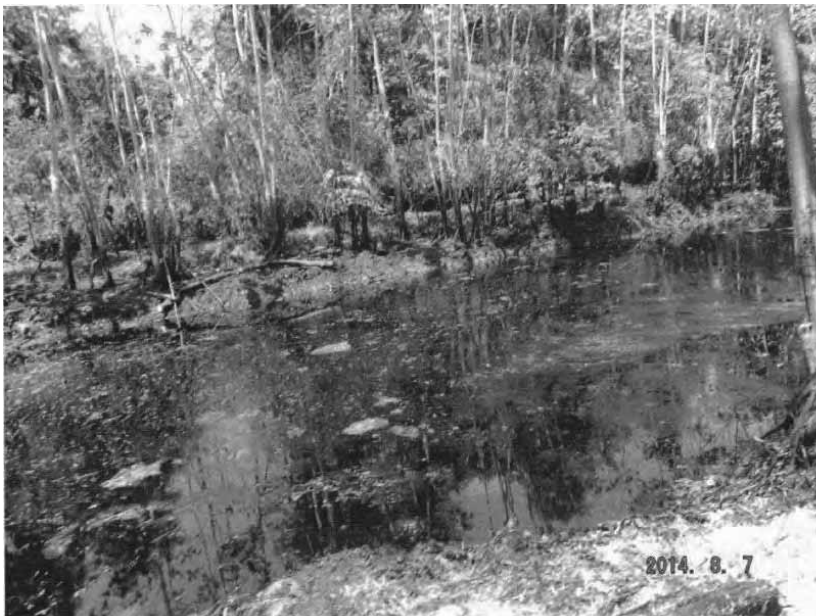
Fotografía N° 15. Se evidencia daño real sobre la flora que se encuentra colindante en el canal de flotación. Coordenada 467950E/9474650N.

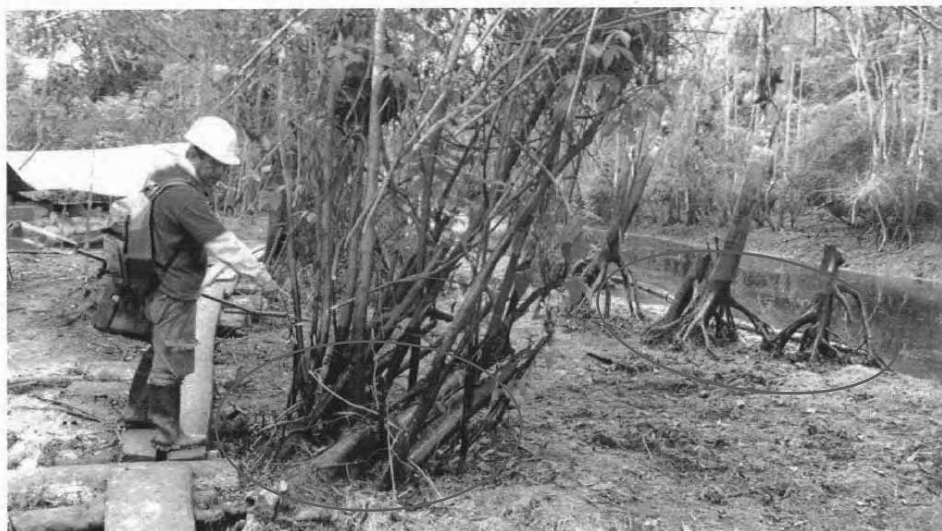
Fotografía N° 16. En el registro, profesionales del OEFA evidencia afectación sobre la flora colindante al canal de flotación. Se evidencia daño real sobre los tallos de plantas, por la impregnación de petróleo crudo. Coordenada 467950E/9474650N.
