INFORME PRELIMINAR DE RIESGO POR DESLIZAMIENTO EN EL CENTRO POBLADO DE URPISH DEL DISTRITO JIRCAN, PROVINCIA DE HUAMALÍES, DEPARTAMENTO DE HUANUCO

Octubre 2023

OFICINA REGIONAL DE GESTIÓN DE
RIESGOS DE DESASTRES, DEFENSA
NACIONAL Y SEGURIDAD CIUDADANA

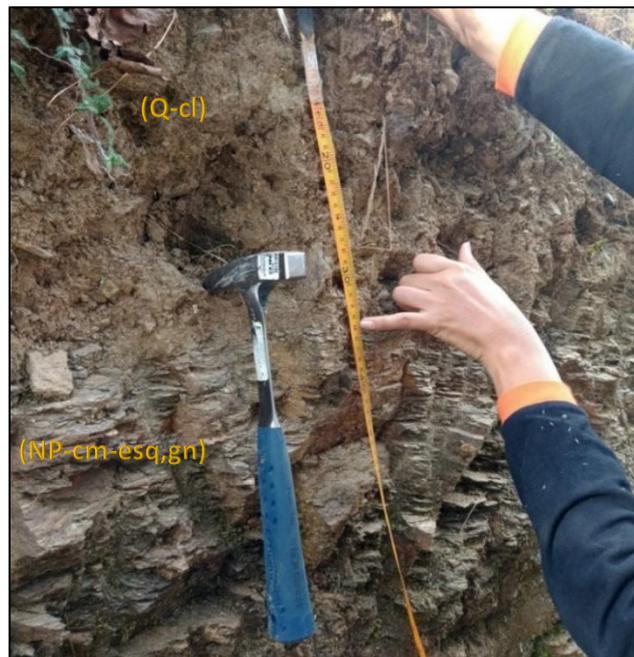
Figura 4 . Visualización del Complejo Marañón y los depósitos coluviales (Q-cl)
Coordenadas UTM: 310385 / 8973934, Zona 18

Constituido por uno de los depósitos más antiguos de la región, el área de estudio presenta al macizo rocoso compuestas por esquistos del Complejo Marañón, de colores marrones y verdosos que conjuntamente se observa muy deformado, fragmentado y de estructura compleja, superficialmente se encuentran completamente meteorizados

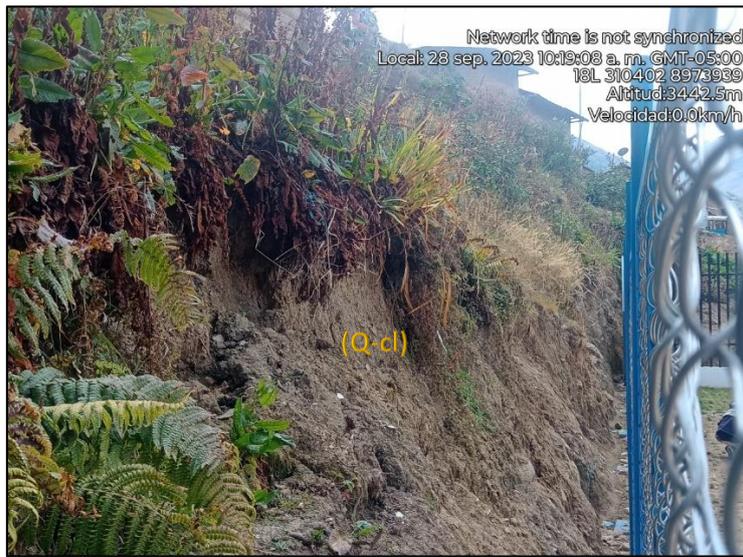
Figura 5 Fotografía del depósito Coluvial
Coordenadas UTM: 310402 / 8973939, Zona 18

Depósitos de origen local que se forman producto de la meteorización física como son los deslizamientos y son el resultado de la acción transportadora de la gravedad, compuestas por material homogéneo, heterométrico, mezclados con limo y principalmente arcillas, de distribución caótica, estos depósitos se encuentran tapizando el Complejo Marañón, y que generalmente se depositan en las bases de las laderas

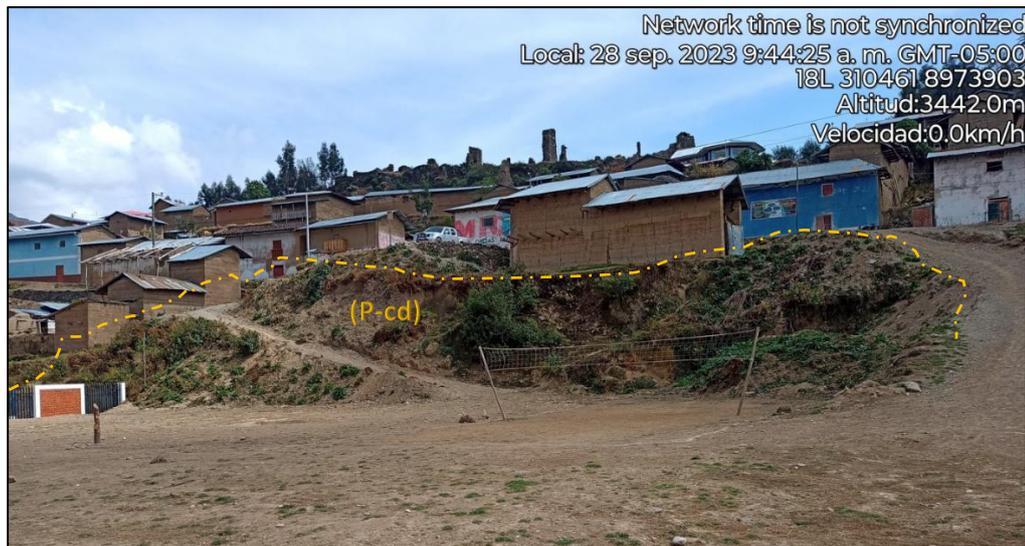
Figura 8 Vista de la geoforma Piedemonte Coluvial
Coordenadas UTM: 310396 / 8973898, Zona 18

Geoforma formada por acumulaciones de ladera originadas por procesos de movimientos en masa de tipo deslizamientos antiguos y reciente presenta morfología escalonada con pendientes

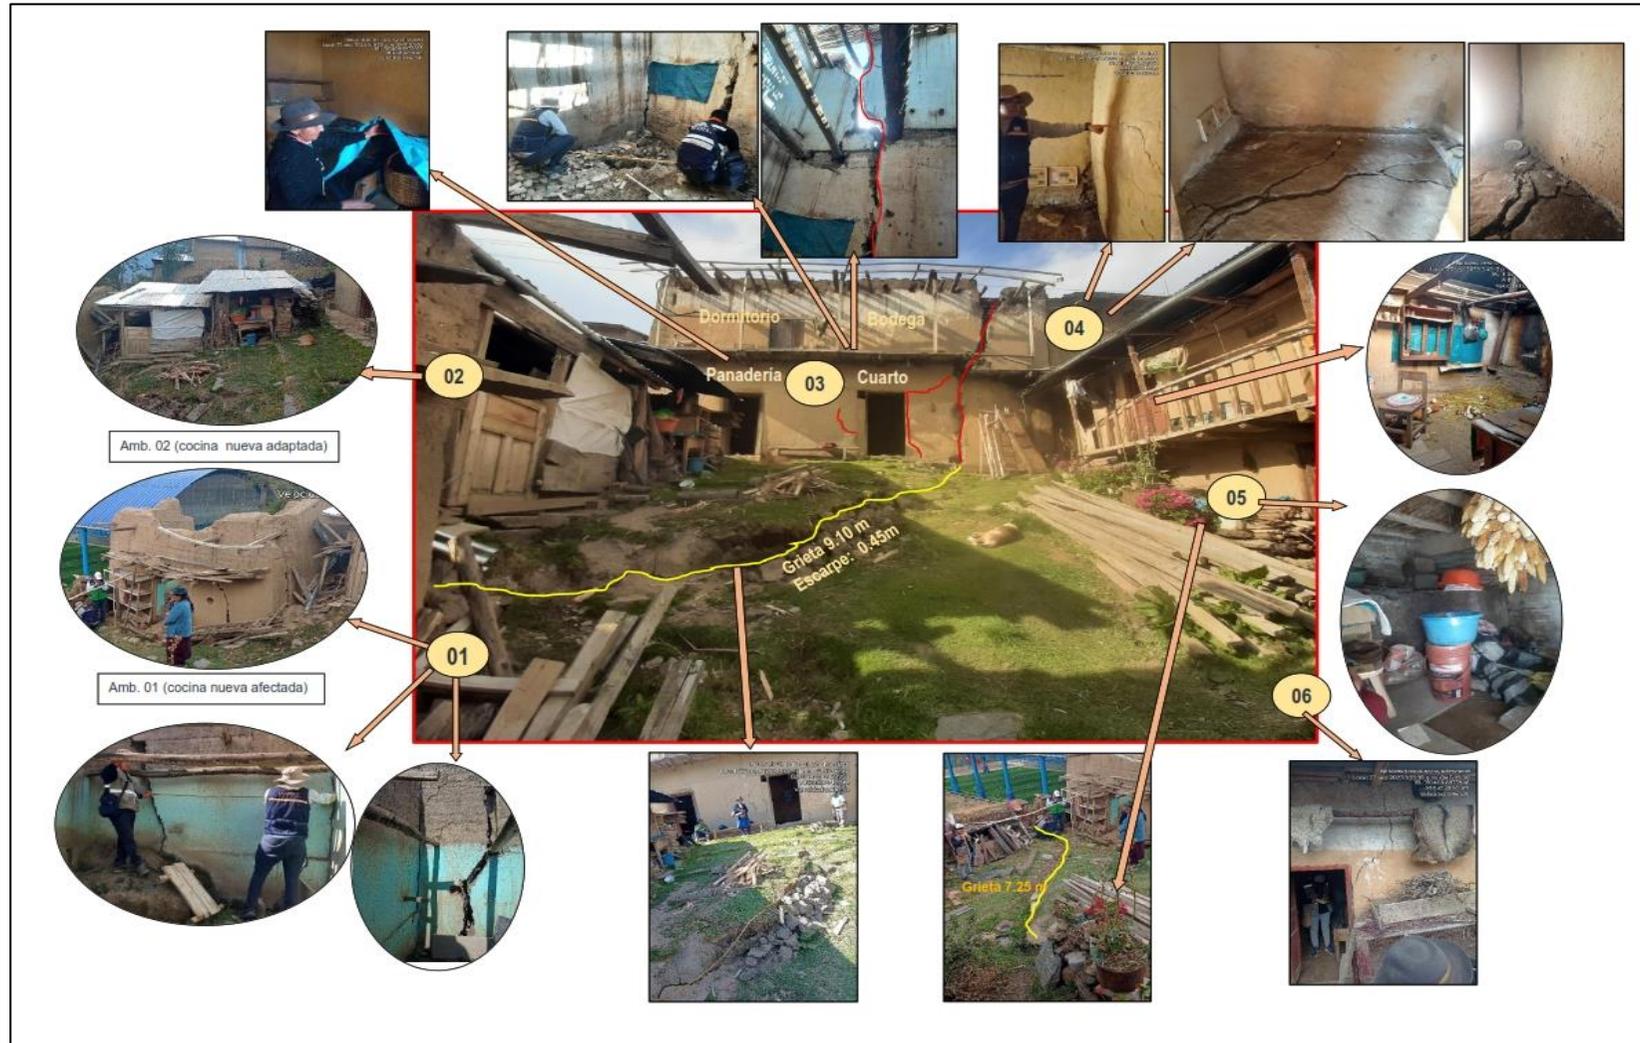
Vivienda de la Sra. Iliada Ortiz Rosales

<p>Ambiente 06 UTM: 310413, 8973949</p>	<p>El ambiente 06, área que se emplea como almacén teniendo las siguientes características:</p> <ul style="list-style-type: none"> - El ambiente, tiene una medida de 3.00 x 3.20 mt, un alto de 1.45 mt, estrecho y sin fluido eléctrico. - El piso presenta dos grietas en el piso: Una con una extensión de 1.98 m y otra grieta con 1.70 mt de largo que se extiende 4.30 metros más.

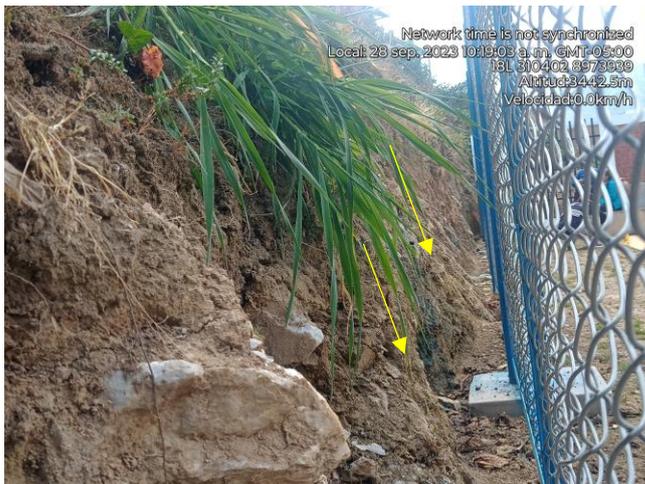
Vista posterior de la vivienda de la Sra. Iliada, el cual el talud tiene un ángulo de 75° aproximadamente y un alto de 2.60 metros, con un tipo de suelo limo arcilloso, deposito coluvial de fácil desprendimiento y una estructura laminar meteorizada caótica. Así mismo, se evidencia desprendimiento de material que cedió.

Perfil del talud de la vivienda que colinda con el polideportivo

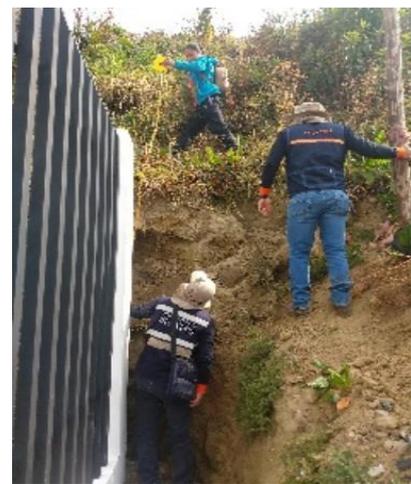
Altura de talud aproximado de 2.60 metros.

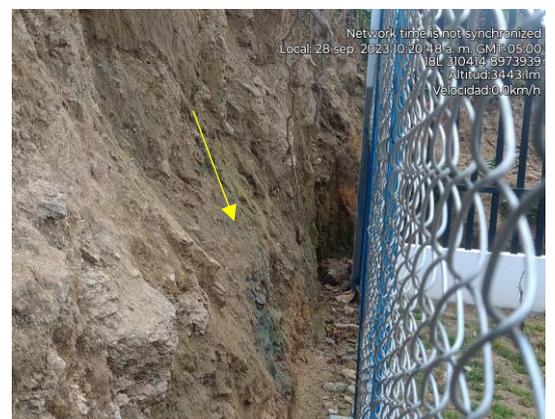
Presencia de humedad del talud que limita la vivienda con el polideportivo

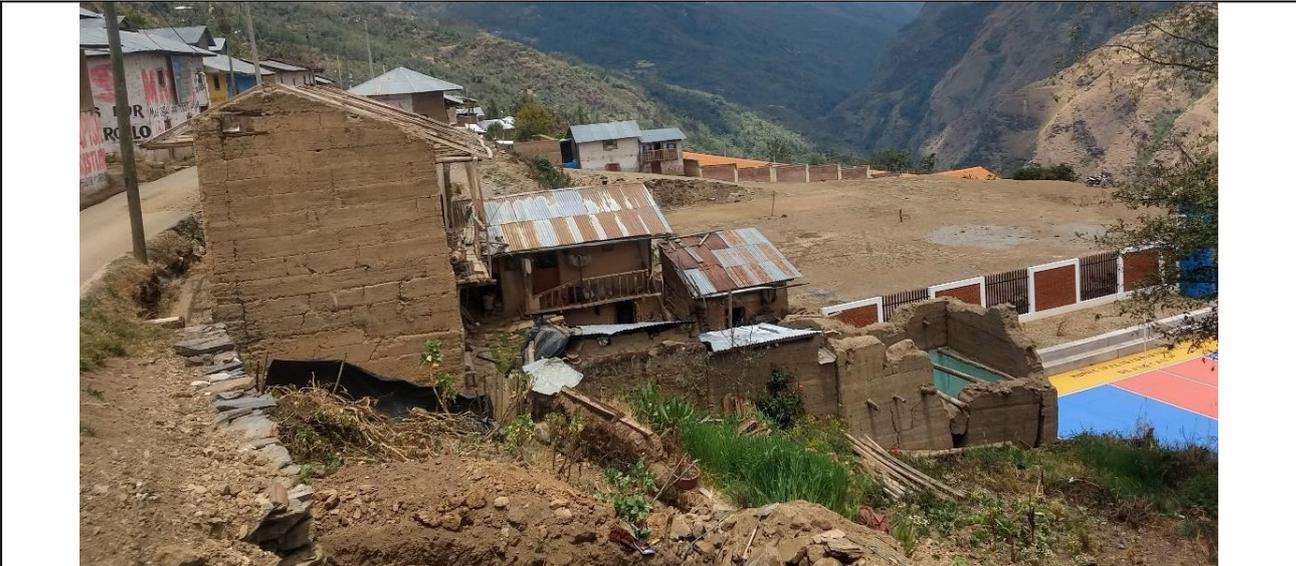
Vista lateral de la vivienda de la señora Iliada.

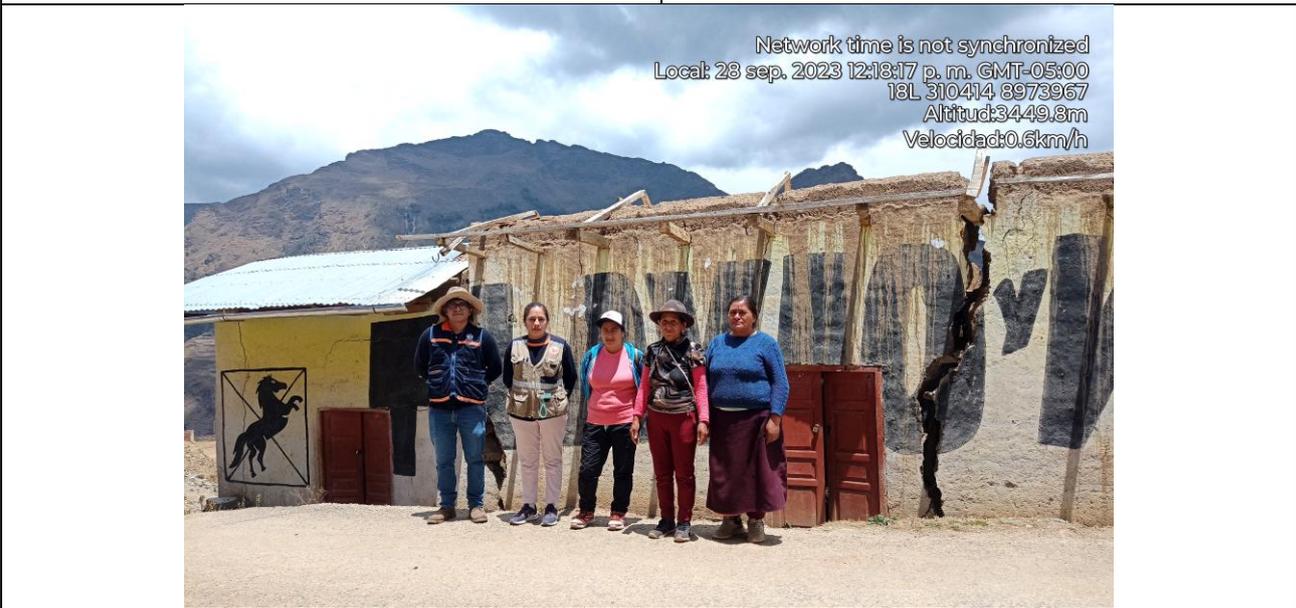
Infraestructura de losas deportivas, gruta, veredas, locales comunales	ECS	La vereda que colinda con la vivienda de la señora Iliada se encuentra agrietada y rota en un tramo de 14 metros.
Cultura	Espacio deportivo	ECS	El polideportivo se encuentra en buenas condiciones, debido que es una construcción nueva y aun no se hace la entrega a la comunidad. Así mismo, en la parte posterior de la cancha se identificó zonas con deslizamiento anterior, en la parte posterior el corte de talud tiene una pendiente muy pronunciada, el punto de desfogue de agua colectada producto de la lluvia no está conectada a un canal de recepción que reúne condiciones para su evacuación.

Vista frontal de la vivienda de la Sra .Iliada y afectación de vereda y carretera

Vista frontal de la vivienda de la Sra. Iliada Iliada Ortiz Rosales

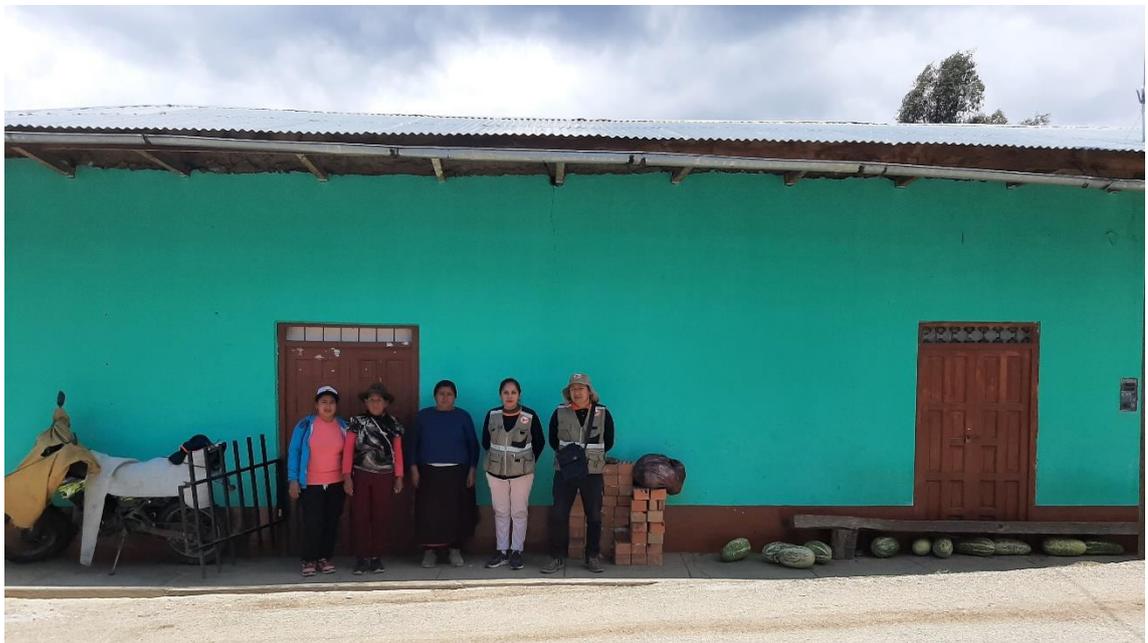
En la parte baja de la vivienda de la señora Ricardina se identificó un revestimiento de piedra de lajas pircada que tiene una extensión de 7.45 m, alto de 1.70m y un ancho de 0.35 m.

Vista frontal de la vivienda de la Sra. Ricardina Sánchez Eguizábal
