AUTORIDAD NACIONAL DEL AGUA

Dirección de Gestión de Calidad de los Recursos Hídricos

INFORME TÉCNICO N° 012- 2014-ANA-DGCRH/GOCRH

**IDENTIFICACIÓN DE FUENTES CONTAMINANTES EN LA CUENCA DEL RÍO MANTARO – AGOSTO, 2014.**

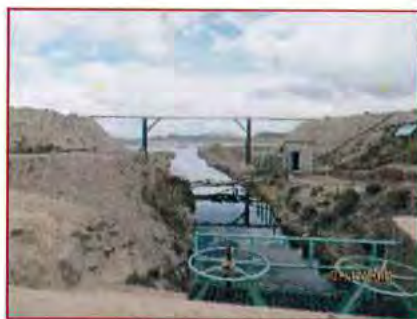
FOTOGRAFIA N°07

Punto de trasvase de aguas de la Laguna Huaroncocha hacia la Laguna Naticocha

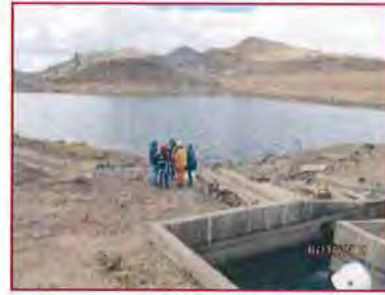
FOTOGRAFIA N°09

El trasvase de las aguas se realiza con la finalidad de mantener el espejo de agua de la Laguna Naticocha.

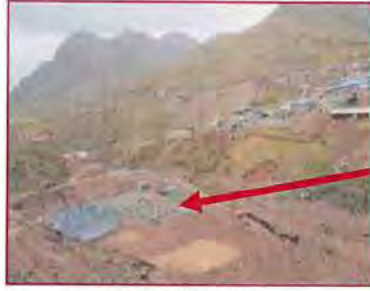
FOTOGRAFIA N°13

Construcción de la Planta de Tratamiento de Aguas Residuales del Distrito de Huayllay.  
(Coordenadas: E:351080; N:8783908; Z:4280 msnm)

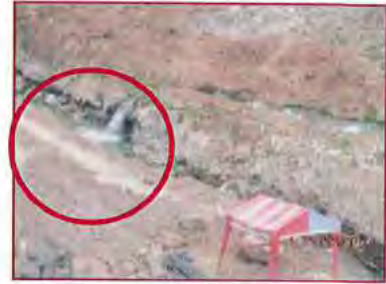
FOTOGRAFIA N°14

Vertimiento de agua residual doméstica al cuerpo natural de agua.  
(Coordenadas: E:351102; N:8783902; Z:4280 msnm)

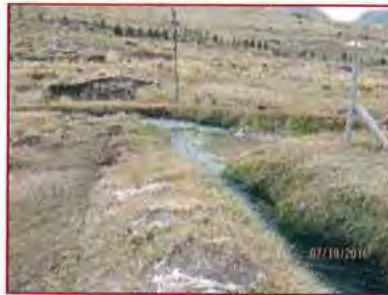
FOTOGRAFIA N°15

Punto de vertimiento de las aguas de la Central Hidroeléctrica hacia el Río Anticona.  
Se observó que el agua es clara y no emite olor alguno.

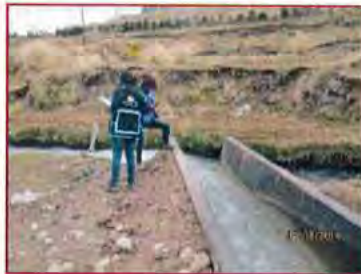
FOTOGRAFIA N°16

Planta de tratamiento de aguas residuales mineras, el punto de vertimiento se cambió con la finalidad de evitar la mezcla de vertimientos entre empresas.

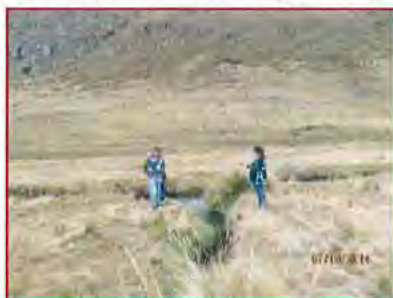
**FOTOGRAFIA N°17**

Punto de descarga N° 1: Las aguas provienen de piscinas, servicios higiénicos y duchas. Se pudo observar evaporación de agua, presencia de algas, olor a huevo podrido

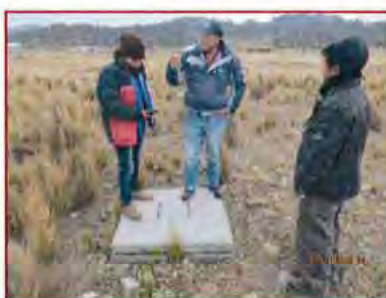
**FOTOGRAFIA N°19**

Poza séptica de la población de Canchacucho

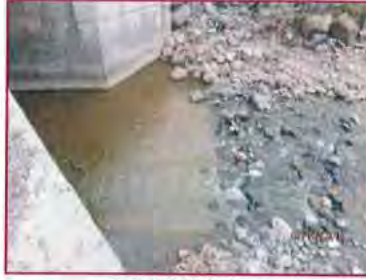
No hay presencia de fuentes de contaminación, no existe actividad permanente aguas arriba del punto de observación. Las aguas son inodoras e incoloras.

FOTOGRAFIA N°20  
Río Colorado

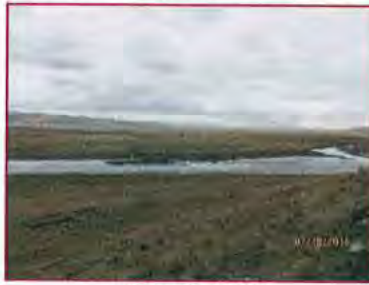
Río Anticona no existe presencia de fuentes de contaminación por alguna actividad, cabe resaltar que el Río Anticona tiene varios puntos de desembocadura al Río Mantaro.

FOTOGRAFIA N°21  
Desembocadura del Río Anticona hacia el Río Mantaro

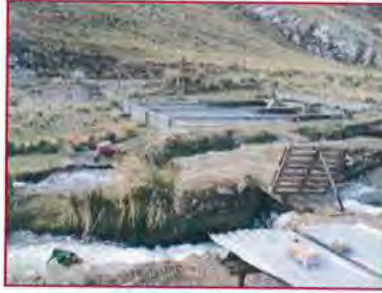
FOTOGRAFIA N°26

Piscigranjas que descargan sus aguas hacia el río Tinco. No presentaba olor aparente y el color era azul claro.

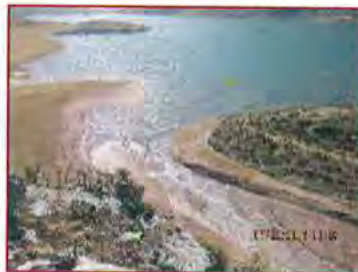
FOTOGRAFIA N°28

Desembocadura del Río Pomacocha hacia la Laguna Pomacocha

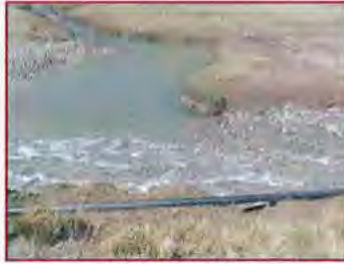
FOTOGRAFIA N°29

Desembocadura del Río Rumichaca hacia el Río Yauli, a la hora de la identificación de fuentes contaminantes se pudo percibir un olor muy penetrante de las aguas que son vertidas por la Empresa Minera Volcan en coordenadas UTM WGS84: E:379401; N:8706507 y Z:4207 msnm.

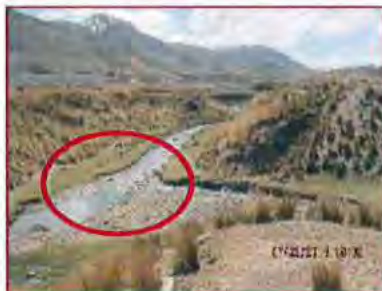
FOTOGRAFIA N°31

Desembocadura del Río San Cristóbal hacia el Río Yauli, se notó la presencia de ganado ovino y porcino.

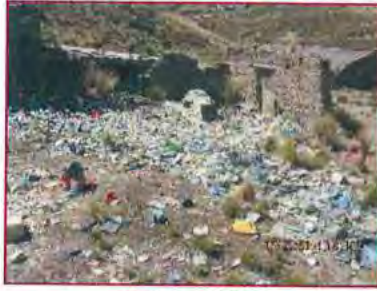
FOTOGRAFIA N°32

Este botadero se encuentra abandonado, existe presencia solo de residuos inorgánicos como: latas, envases de pesticidas, yogurt, legía, latas de pintura, baldes, termos, entre otros. El botadero se encuentra en la margen izquierda aproximadamente a 50 metros del río Yauli.

Botadero abandonado con presencia solo de residuos inorgánicos

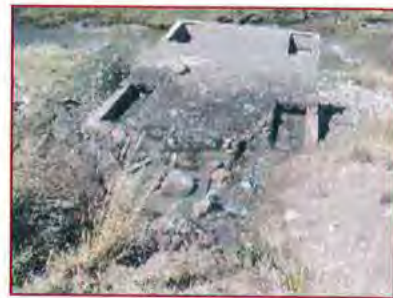
FOTOGRAFIA N°35

Pozo séptico colapsado, las aguas residuales domésticas rebalsan por los costados del pozo

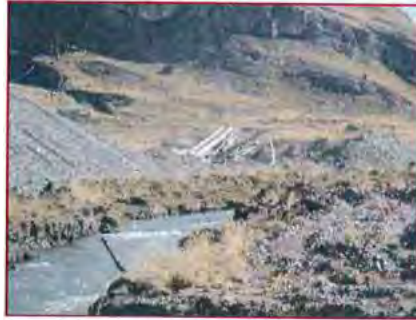
**FOTOGRAFIA N°40**

Vista de los trabajos realizados por la chancadora y lavadero de agregados.

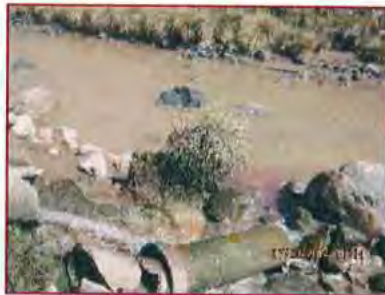
**FOTOGRAFIA N°41**

El centro poblado de Huaynacancha cuenta con red de alcantarillado, pero las aguas colectadas son vertidas directamente en el río Yauli.

Vertimiento de agua residual doméstica en la margen derecha del río Yauli proveniente del centro poblado Huaynacancha; se observa presencia de ganado porcino y residuos sólidos esparcidos en el cauce del río

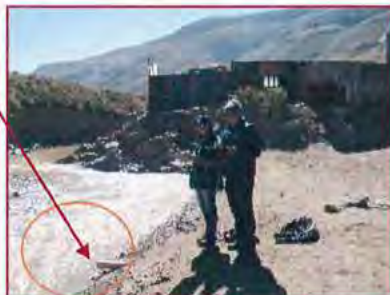
FOTOGRAFIA N°42

El centro poblado no cuenta con un tratamiento para sus aguas residuales domésticas, estas son vertidas directamente hacia la margen derecha del río Yauli.

Vertimiento de agua residual doméstica en la margen derecha del río Yauli proveniente del centro poblado Curipata; se percibe un olor fétido y se observa residuos sólidos y ganado porcino alrededor del cauce del río

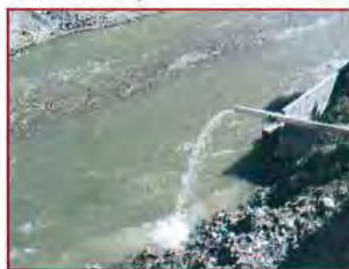
FOTOGRAFIA N°43

Vertimiento de agua residual doméstica proveniente de la ciudad de la Oroya; se observan residuos sólidos alrededor y en el cauce del río Mantaro.

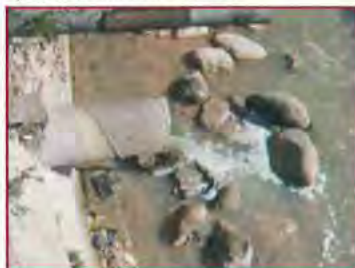
FOTOGRAFIA N°44

Vertimiento de agua residual doméstica proveniente de los sectores Los Alamos, San Vicente y Torres Marcavalle (La Oroya); se observan residuos sólidos en el cauce del río Yauli, presenta olor fétido, turbio y algunas algas verdes

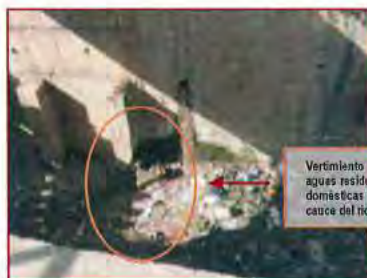
FOTOGRAFIA N°45

Vertimiento de agua residual doméstica proveniente del Barrio San Cristobal (La Oroya); se observan residuos sólidos en las orillas y el cauce del río Yauli, presenta olor fétido, turbia.

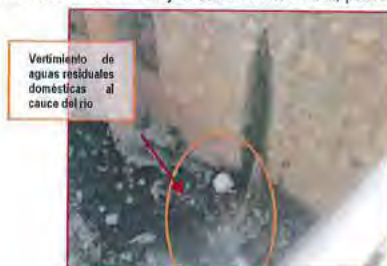
FOTOGRAFIA N°46

Vertimiento de agua residual doméstica proveniente de la Asociación de Vivienda Túpac Amaru II (La Oroya); se observan residuos sólidos en las orillas y el cauce del río Yauli, presenta olor fétido, turbia.

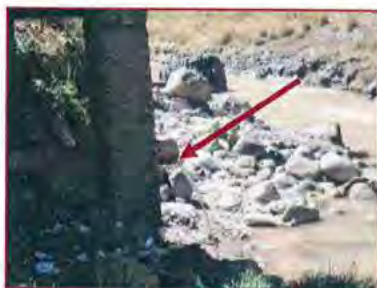
FOTOGRAFIA N°47

Punto crítico N° 01: El vertimiento se encuentra debajo de una letrina comunal abandonada, se observa presencia de residuos sólidos a orillas del río Yauli. El efluente tiene olor fétido y es ligeramente turbio.

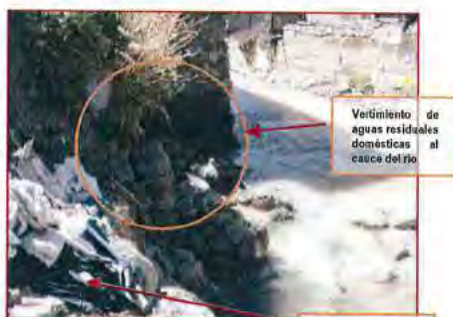
FOTOGRAFIA N°48

Punto crítico N° 02: El vertimiento se encuentra debajo de un baño público, se observa presencia de residuos sólidos a orillas del río Yauli, el efluente es turbio y tiene olor fétido.

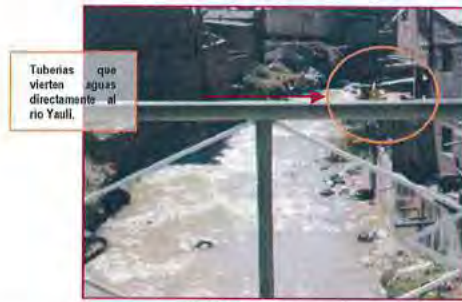
FOTOGRAFIA N°49

Se observa que todas las casas aledañas al río Yauli vierten sus aguas residuales domésticas a este cuerpo de agua

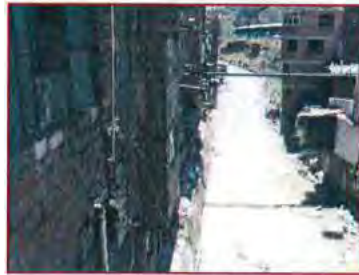
FOTOGRAFIA N°50

En esta zona se observa que todas las casas aledañas, mediante tuberías, vierten sus aguas residuales domésticas directamente al río Yauli.

Vertimiento de aguas residuales domésticas por parte de las viviendas aledañas al río Yauli.

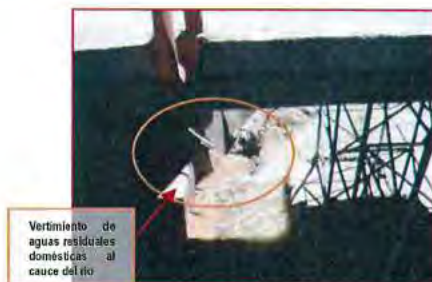
FOTOGRAFIA N°51

Se observa debajo del puente Marcavalle, dos vertimientos: uno proveniente de Santa Rosa de Sacco y Marcavalle, y el otro vertimiento proveniente de una parte de la población de La Oroya.

Vertimiento de agua residual doméstica proveniente de Santa Rosa de Sacco y Marcavalle

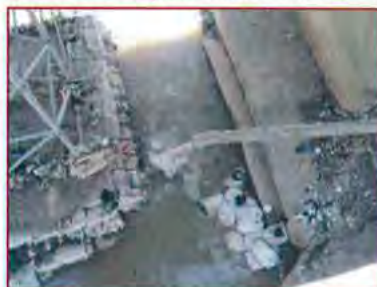
FOTOGRAFIA N°52

Vertimiento de agua residual doméstica proveniente de la ciudad de la Oroya; se observan residuos sólidos alrededor y en el cauce del río Yauli.

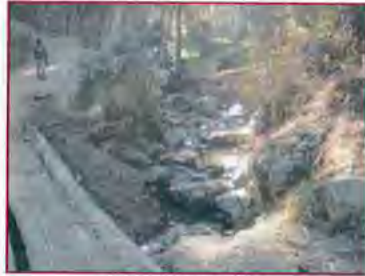
El primer punto tomado en el río Chilca es en la confluencia de dos riachuelos sin nombre definido, el agua proveniente es cristalina y no tiene olor alguno. A pocos metros de la confluencia se observa lavado de ropa así como la presencia de residuos de esta actividad.

FOTOGRAFIA N° 53  
Inicio del río Chilca, el agua es inodora e incolora

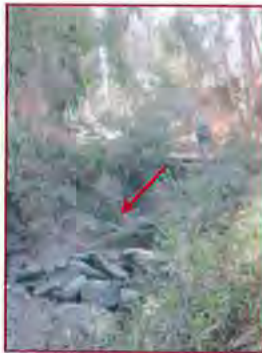
Primer vertimiento de agua residual doméstica proveniente de un desagüe de una vivienda aledaña al río Chilca.

FOTOGRAFIA N° 54  
Vertimiento de agua residual doméstica hacia el río Chilca

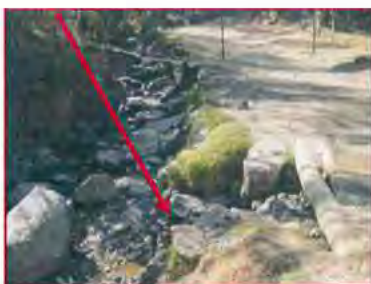
**FOTOGRAFIA N° 55**

Vertimiento del riachuelo hacia el río Chilca, al riachuelo son vertidas aguas residuales domésticas del Pasaje San Francisco.

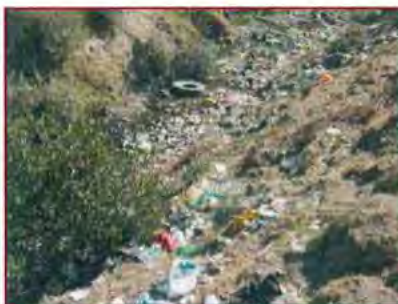
**FOTOGRAFIA N° 56**

Botadero de residuos sólidos domésticos, volumen aproximado de 500 Kg. Los residuos están esparcidos a lo largo de la pendiente y cauce del río Chilca

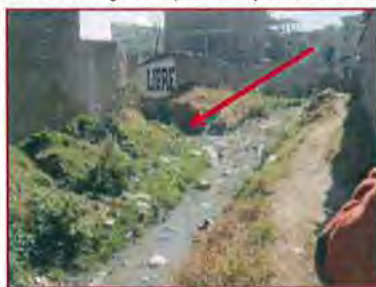
**FOTOGRAFIA N° 57**

Vertimiento de agua residual doméstica proveniente del barrio Miller a través de un canal. Presencia de residuos sólidos domésticos en el cauce del río. El vertimiento presenta coloración plomo oscuro, olor fétido.

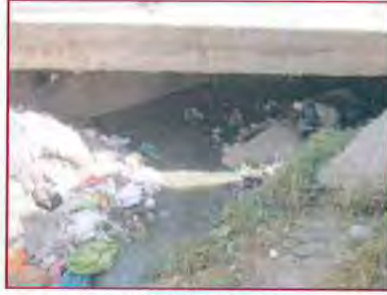
**FOTOGRAFIA N° 58**  
Presencia de residuos sólidos domésticos en el canal.

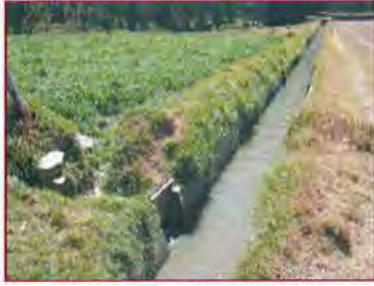
FOTOGRAFIA N° 62  
Canal de riego captada del río Chilca

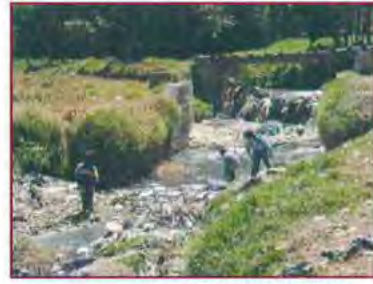
FOTOGRAFIA N° 63  
Presencia de niños jugando en el cauce del río Chilca.

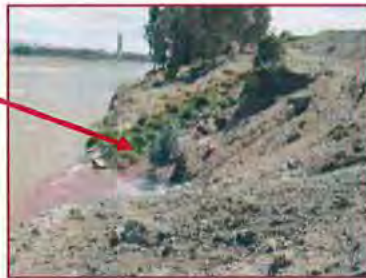
FOTOGRAFIA N° 64  
Vertimiento de agua residual proveniente de camal. Coloración rojiza, olor fétido y aspecto turbio.

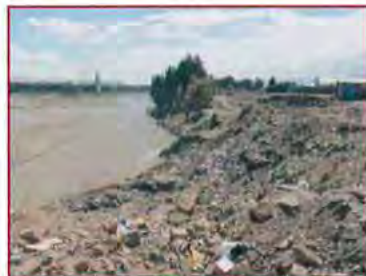
FOTOGRAFIA N° 65  
Botadero de residuos sólidos domésticos con un volumen aproximado de 10 toneladas

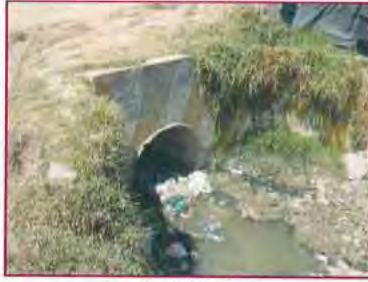
Punto de inicio de observación del río Ali, el cauce es de color plomo oscuro, apariencia turbio, olor fétido, presencia de residuos sólidos y algas en el cauce del río.

FOTOGRAFIA N° 66  
Início del río Ali

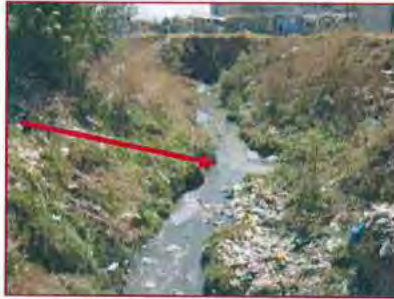
FOTOGRAFIA N° 67

Vertimiento de agua residual doméstica. Olor fétido, aspecto turbio, color plomo oscuro; residuos sólidos en el cauce del río.

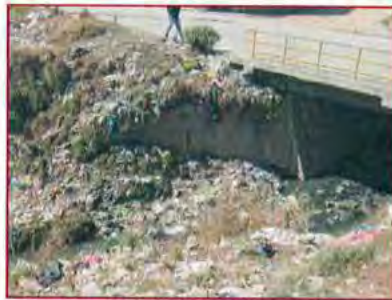
FOTOGRAFIA N° 68

Botadero de la población aledaña, aproximada 500 Kg. De residuos sólidos domésticos

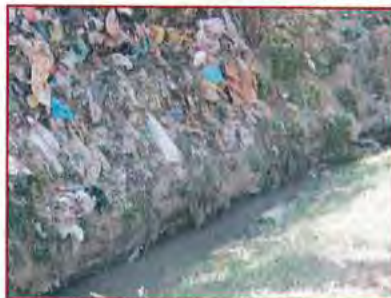
FOTOGRAFIA N° 69

Botadero de residuos sólidos domésticos, aproximadamente 1 tonelada.

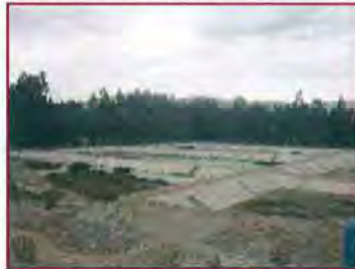
**FOTOGRAFIA N° 71**

Laguna de oxidación del distrito de Huancán, solo se encuentran operativas tres pozas de las seis que se han construido.

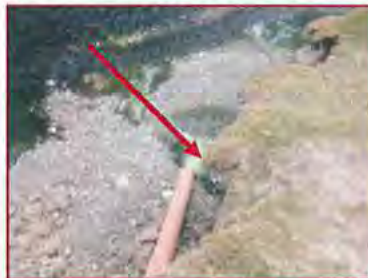
**FOTOGRAFIA N° 72**

Vertimiento de la laguna de oxidación hacia la margen derecha del río Chanchas. Se observa coloración verde y aspecto turbio..

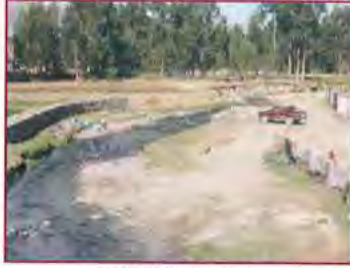
FOTOGRAFIA N° 73  
Lavado de ropa en el río Chanchas.

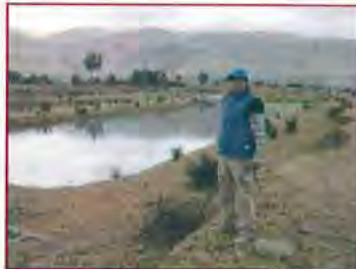
FOTOGRAFIA N° 74  
Laguna de oxidación, sin revestimiento de geomembrana, del centro poblado de Huamanmarca.

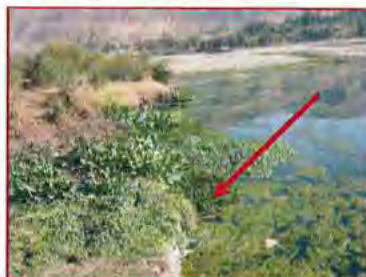
FOTOGRAFIA N° 75  
Vertimiento de la laguna de oxidación hacia el río Mantaro, mediante un canal abierto en tierra; en el canal existe proliferación de algas.

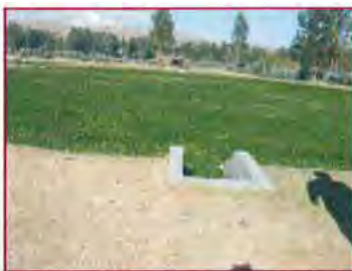
FOTOGRAFIA N° 76

Laguna de oxidación del distrito de Huayucachi; está construida sin revestimiento de geo membrana y se observa falta de mantenimiento de la laguna.

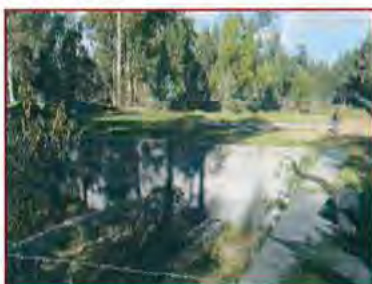
FOTOGRAFIA N° 77

El barrio Miraflores cuenta con dos pozas de oxidación pero solo una de ellas se encuentra operativa, el vertimiento de estas pozas es hacia un canal de aguas negras el cual posteriormente desemboca en el río Mantaro.

Pozas de oxidación del barrio Miraflores.

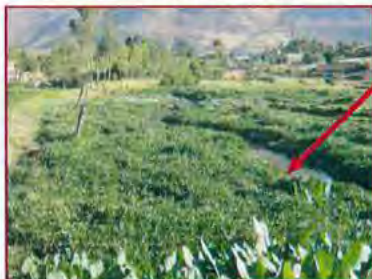
FOTOGRAFIA N° 78

Vertimiento de aguas residuales, con olor fétido y color plomo, proveniente de la poza de oxidación hacia un canal abierto de aguas negras y olor fétido.

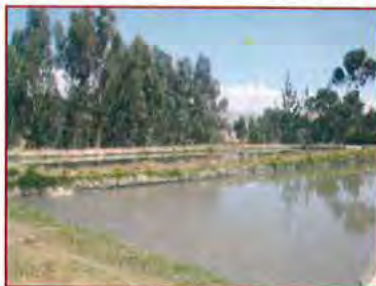
El distrito de Sapallanga tiene laguna de oxidación colapsada y se percibe olor fétido. El punto de vertimiento es hacia el río Chanchas, se observa coloración ploma, olor fétido y aspecto turbio.

**FOTOGRAFIA N° 82**  
Laguna de oxidación del distrito de Sapallanga.

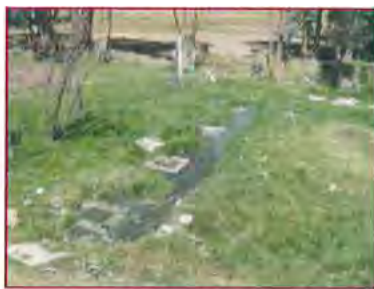
FOTOGRAFIA N° 83

Tuberías colapsadas de la laguna de oxidación del distrito de Sapallanga.

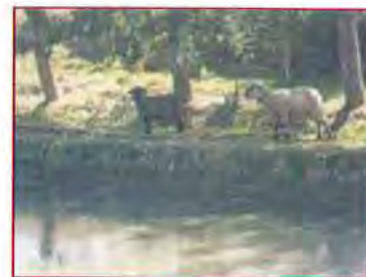
FOTOGRAFIA N° 84

Presencia de ganado ovino alrededor de la laguna de oxidación.

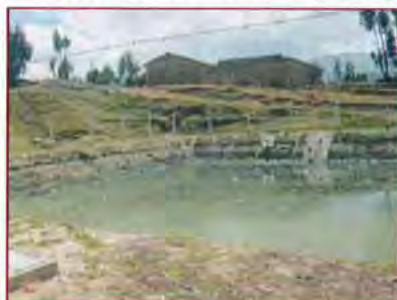
FOTOGRAFIA N° 85

Laguna de oxidación de los barrios San José y San Pablo. La laguna no tiene revestimiento y presenta falta de mantenimiento.

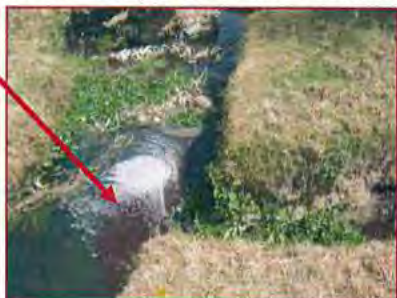
FOTOGRAFIA N° 86

Vertimiento de agua residual proveniente del matadero informal. El vertimiento es color rojizo y presenta olor fétido.

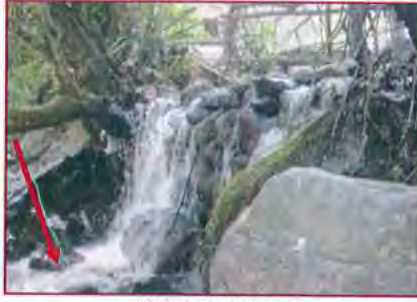
**FOTOGRAFIA N° 87**

Vertimiento de agua residual piscícola hacia la margen izquierda del río Chaclas. Se observó aspecto turbio a la hora de la visita.

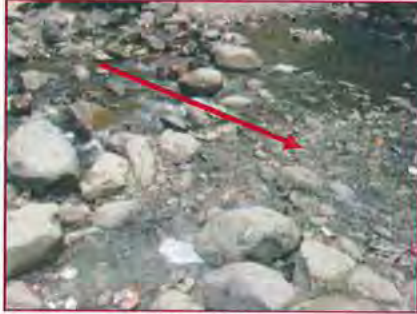
**FOTOGRAFIA N° 88**

Vertimiento de agua residual doméstica a través de un canal abierto, hacia la margen izquierda del río Chaclas. Se observa color plomo, olor fétido y presencia de residuos sólidos.

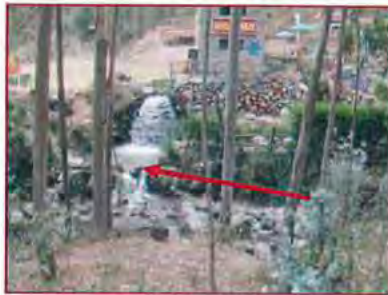
**FOTOGRAFIA N° 89**

Vertimiento de agua residual piscícola hacia la margen derecha del río Chaclas.

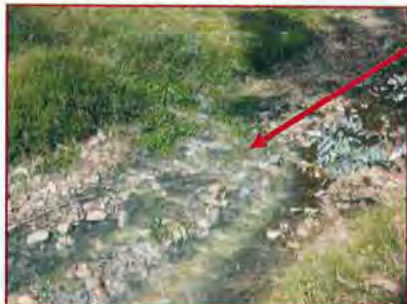
**FOTOGRAFIA N° 90**

Vertimiento de agua residual proveniente de la laguna de oxidación de Huayllaspanca. Se percibe olor fétido, color plomo oscuro.

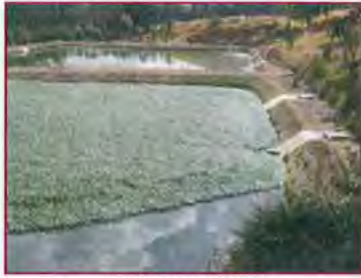
FOTOGRAFIA N° 91

Laguna de oxidación, falta mantenimiento, de Huayllaspanca.

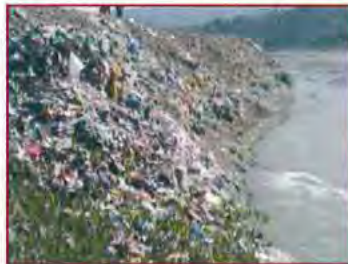
FOTOGRAFIA N° 92

Botadero de la población de Pilcomayo, se calculó un aproximado de 100 toneladas de residuos sólidos.

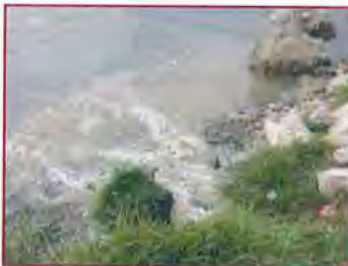
**FOTOGRAFIA N° 95**

Vertimiento de agua residual doméstica hacia la margen derecha del río Mantaro. Se percibe olor fétido, color marrón y aspecto ligeramente turbio.

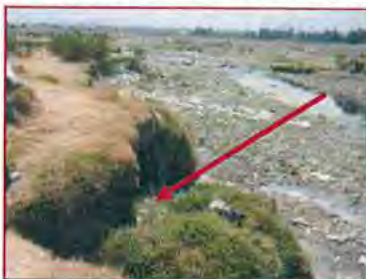
**FOTOGRAFIA N° 96**

Vertimiento de agua residual proveniente del Penal de Huamancaca. Se percibe olor fétido, color amarillento, aspecto turbio y presencia de residuos sólidos en las orillas y cauce del río.

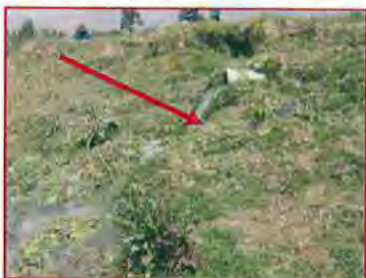
**FOTOGRAFIA N° 97**

Vertimiento de agua residual doméstica hacia la margen derecha del río Mantaro. Se percibe olor fétido, color amarillo oscuro y aspecto turbio.

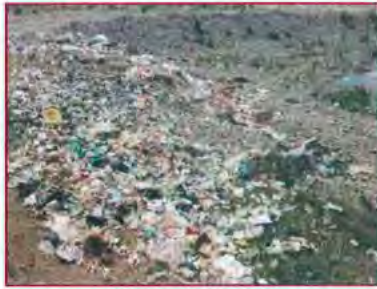
FOTOGRAFIA N° 98

Botadero de la población aledaña, se calculó aproximadamente 1 tonelada de residuos sólidos domésticos.

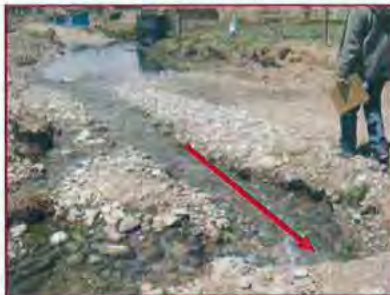
FOTOGRAFIA N° 99

El distrito tiene laguna de oxidación sin embargo al momento de la visita no se encontraba operativa, se constató que el agua está siendo vertida hacia un canal abierto. No se ingresó al punto de vertimiento debido a que el lugar es peligroso.

Punto de vertimiento hacia un canal abierto.

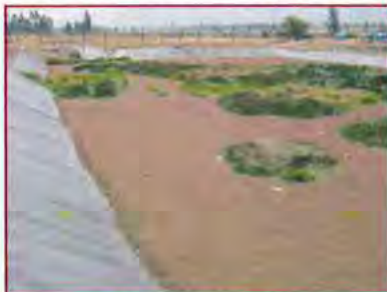
FOTOGRAFIA N° 100

Laguna de oxidación del distrito de 3 de Diciembre (inoperativo)

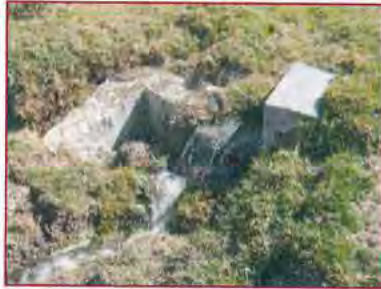
**FOTOGRAFIA N° 101**

Vertimiento de agua residual proveniente de la laguna de oxidación hacia un canal de riego, el vertimiento tiene olor fétido y aspecto turbio.

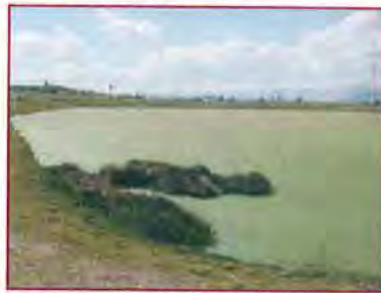
**FOTOGRAFIA N° 102**

Laguna de oxidación del distrito de Chongos Bajo (falta mantenimiento)

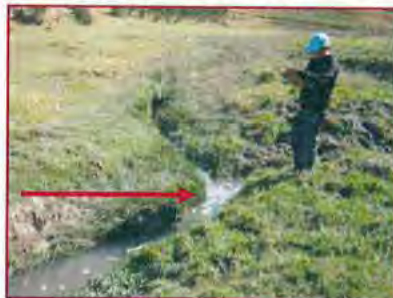
**FOTOGRAFIA N° 103**

Vertimiento del agua residual hacia el riachuelo Shila. Se observa color marrón, aspecto turbio y existencia de terrenos agrícolas alrededor.

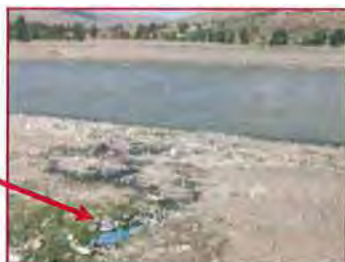
FOTOGRAFIA N° 104

El distrito de Chupuro cuenta con laguna de oxidación ubicada hacia la zona sureste de la población. Al momento de la visita se identificó un pequeño vertimiento hacia la margen derecha del río Mantaro.

Vertimiento de la laguna de oxidación hacia la margen derecha del río Mantaro. El vertimiento tiene olor fétido, color plomizo y se observaron residuos sólidos alrededor.

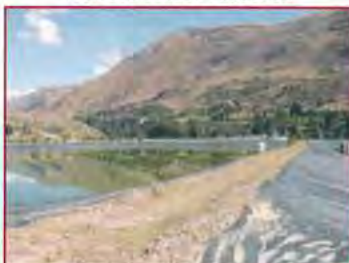
FOTOGRAFIA N° 105

Laguna de oxidación del distrito de Chupuro.

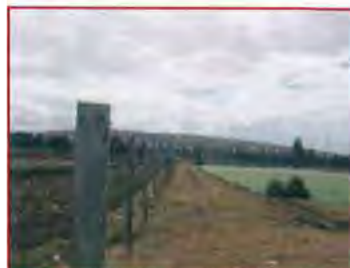
FOTOGRAFIA N° 108

Campos de cultivo aledaños de la laguna de oxidación del distrito de Ahuac.

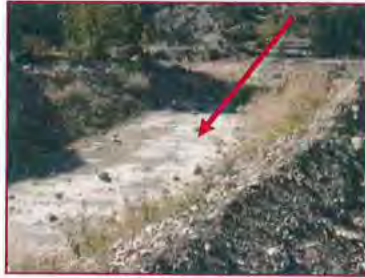
La población de Huarisca cuenta con pozo sépticos ciegos. También se identificó la central hidroeléctrica Huarisca la cual cuenta con vertimiento directo hacia el río Cunas.

**FOTOGRAFIA N° 109**  
Pozo séptico de la población de Huarisca.

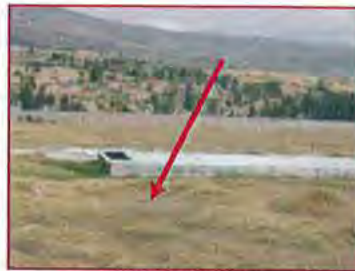
La población del distrito de San Juan de Yscos vierte sus aguas servidas hacia un pozo séptico el cual vierte sus aguas hacia un canal de riego (Canal de riego Acopuquio) donde existe proliferación de algas.

**FOTOGRAFIA N° 110**  
Pozo séptico del distrito de San Juan de Yscos

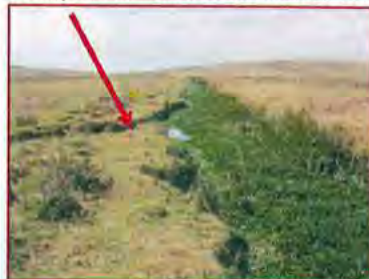
**FOTOGRAFIA N° 111**

Vertimiento del agua residual proveniente del pozo séptico hacia canal de riego.  
Se observa proliferación de algas.

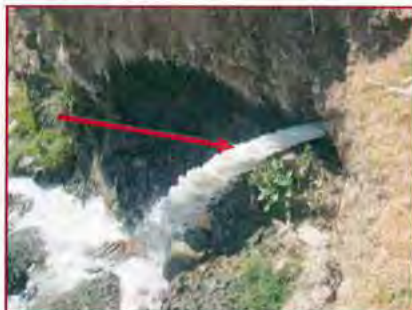
FOTOGRAFIA N° 112

El distrito de Chupaca vierte sus aguas residuales domésticas directamente hacia el río Cunas. Cabe mencionar que el distrito tiene proyectada la construcción de una planta de tratamiento de aguas residuales que falta concretizar. Este distrito también es conocido por la existencia de lavaderos de zanahoria a lo largo del cauce del río Cunas.

Vertimiento del agua residual doméstica proveniente del distrito de Chupaca. El vertimiento tiene olor fétido, color marrón y aspecto turbio.

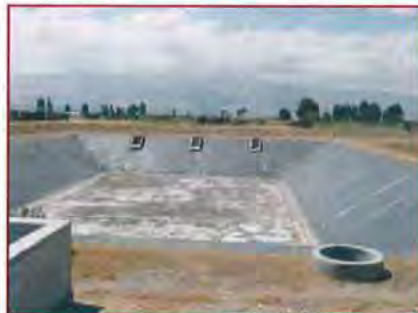
FOTOGRAFIA N° 113

Construcción de la planta de tratamiento de aguas residuales de la población de Chupaca.

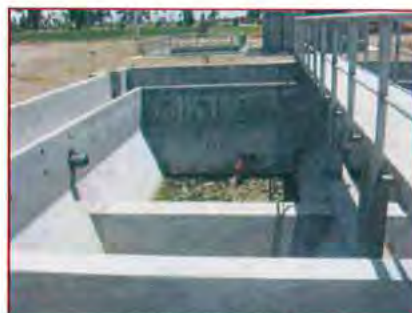
FOTOGRAFIA N° 114

Construcción de la planta de tratamiento de aguas residuales de la población de Chupaca.

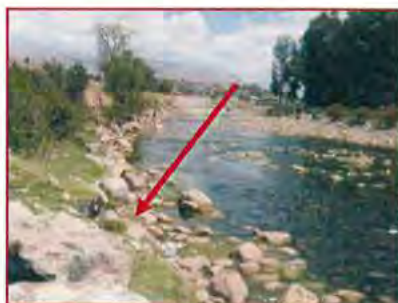
FOTOGRAFIA N° 115

Vertimiento del agua residual doméstica proveniente del distrito de Chupaca. Se observan algunos residuos sólidos alrededor.

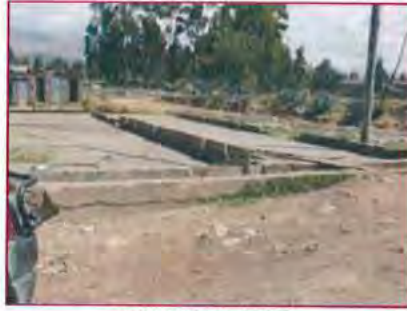
FOTOGRAFIA N° 116

Lavadero de zanahoria. Inoperativa por no se época de cosecha de zanahoria

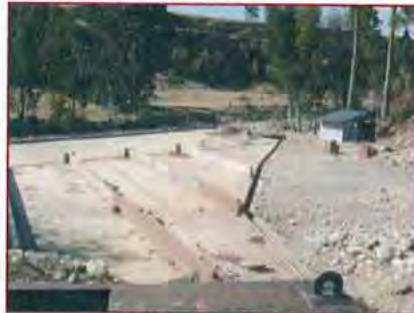
FOTOGRAFIA N° 117

Lavadero de zanahoria en construcción.

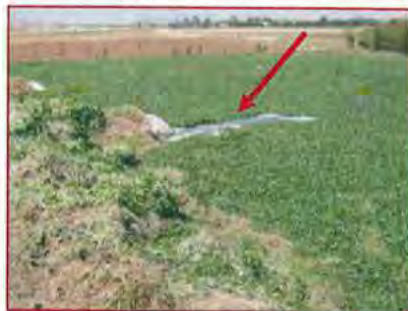
FOTOGRAFIA N° 118

El distrito cuenta con laguna de oxidación con falta de mantenimiento, el vertimiento de la laguna es hacia un canal de riego para campos de cultivo que se encuentran alrededor de la laguna.

Laguna de oxidación del distrito de Huachac (falta de mantenimiento).

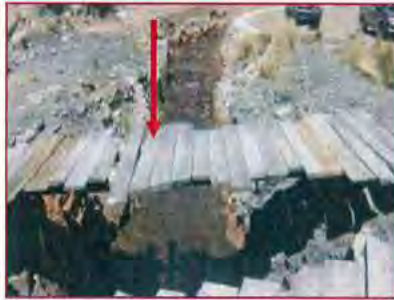
En este sector se ubica la mina Azulcochamining S.A.C. se encuentran en la fase de exploración para la extracción de zinc y manganeso. Actualmente la mina se encuentra paralizada, tiene relaveras recubiertas con geomembrana, al momento de la visita se identificó un vertimiento hacia la quebrada Huasiviejo la cual mencionan que es agua de la planta de tratamiento de agua de mina (PETAM).

FOTOGRAFIA N° 119  
Vertimiento de la PETAM hacia la quebrada Huasiviejo.

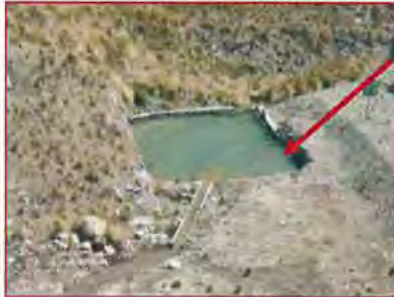
FOTOGRAFIA N° 120  
Agua procedente de filtraciones subterráneas.

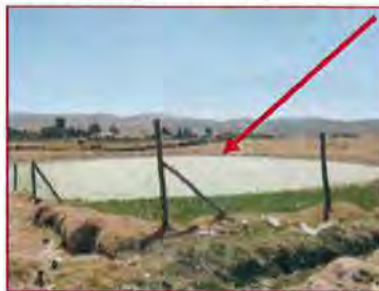
FOTOGRAFIA N° 121  
Se identificó una laguna en proceso de eutrofización.

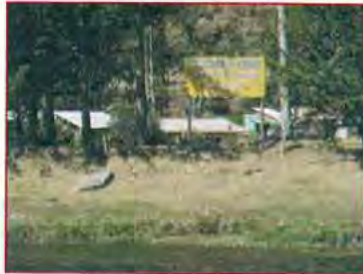
El anexo de Angasmayo tiene una piscigranja que capta aguas del río Cunas, al momento de la visita la piscigranja se encontraba cerrada por la que no se identificó el punto de vertimiento.

FOTOGRAFIA N° 123  
Piscigranja Cunas.

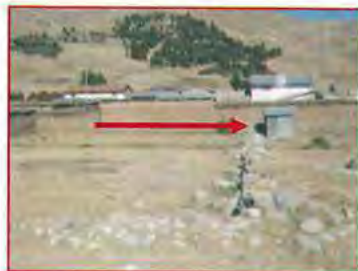
FOTOGRAFIA N° 124  
La población hace uso de letrinas.

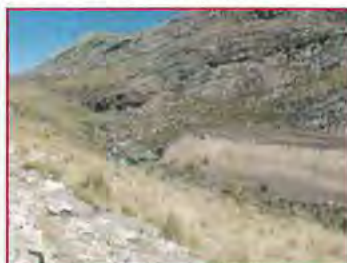
En este sector se ubica el pasivo ambiental perteneciente a la Ex Minera Cercapuquio, la cual se encuentran a la intemperie y en orillas del río La Virgen, fue operada por la empresa minera CENTROMIN PERU S.A. en décadas pasadas.

FOTOGRAFIA N° 125  
Relavera de la Minera Cercapuquio.

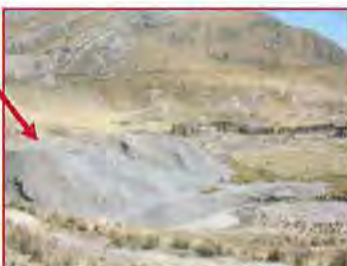
FOTOGRAFIA N° 126  
Relavera de la Minera Cercapuquio.

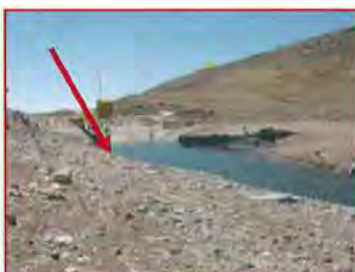
FOTOGRAFIA N° 127  
Salida de la laguna Huichococha cabecera de cuenca.

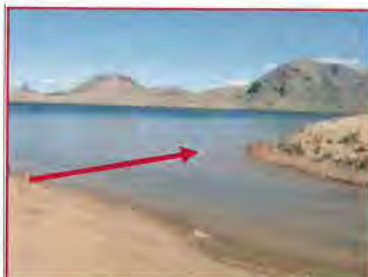
La minera IRL Corihuarmi, cubre un área de 9,315 hectáreas y la mayor parte de la extracción es oro y también pequeñas cantidades de As, Mo, Pb, Bi, Sb y Hg, así como niveles bajos de Zn. La minera vierte aguas tratadas hacia la laguna Coyllococha y en épocas de avenidas hacia una pequeña quebrada.

**FOTOGRAFIA N° 128**  
Punto de vertimiento hacia la laguna Coyllococha.

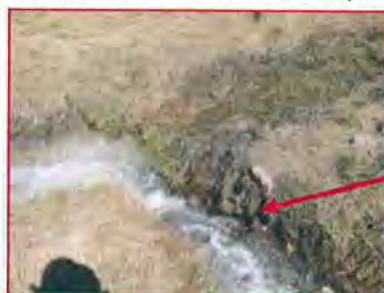
La comunidad hace uso de letrinas o campo abierto; existe una piscigranja que es administrada por la misma comunidad, la cual vierte sus aguas hacia un pequeño canal de riego el cual desemboca al río Condormayo y posteriormente al río Canipaco.

**FOTOGRAFIA N° 129**  
Punto de vertimiento de la piscigranja hacia el canal de riego.

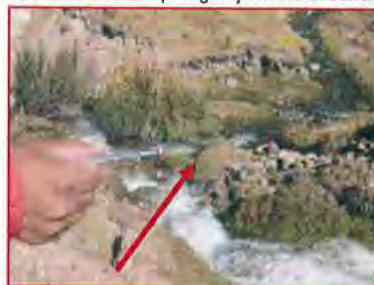
**FOTOGRAFIA N° 130**  
Punto de vertimiento del canal de riego hacia el río Condormayo.

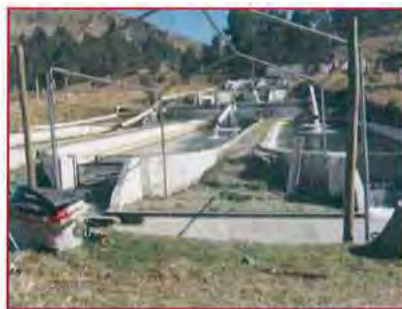
FOTOGRAFIA N° 131  
Piscigranja de la comunidad campesina de Potaca

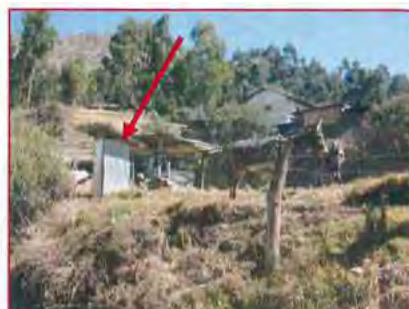
FOTOGRAFIA N° 132  
Uso de letrinas.

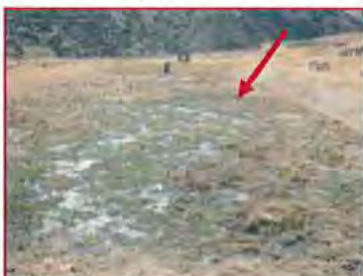
El distrito de Chongos Alto tiene una laguna de oxidación la cual se encuentra inoperativa debido a que se coloran las geomembranas respectivas, al momento de la visita se observó un vertimiento directo hacia la margen derecha del río Canipaco, con olor fétido y color plomo. También cuenta con una planta de tratamiento de residuos sólidos la cual se encuentra a 500 metros aproximadamente del río Canipaco.

FOTOGRAFIA N° 133  
Laguna de oxidación inoperativa del distrito de Chongos Alto.

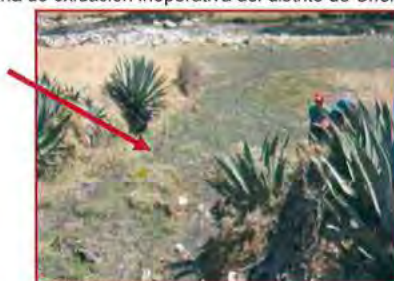
FOTOGRAFIA N° 134  
Vertimiento de agua residual doméstica directamente hacia la margen derecha del río Canipaco. Se percibe olor fétido y es de color plomo claro.

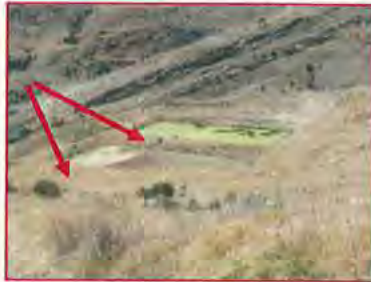
El distrito de Huasicancha cuenta con 250 habitantes y la mayor parte de viviendas está conectada a la red de alcantarillado, el desagüe se dirige hacia la laguna de oxidación de este distrito ubicada en la quebrada Tantalpata, por la época de estiaje la quebrada esta seca y solo hay un pequeño vertimiento (0.2 l/s) por parte de la laguna. La cual se ubica a aproximadamente 300 metros del río La Virgen.

FOTOGRAFIA N° 135  
Laguna de oxidación del distrito de Huasicancha

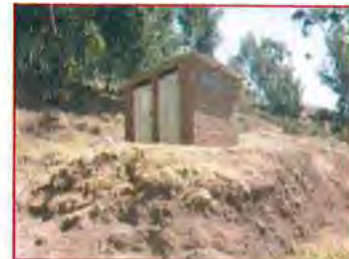
FOTOGRAFIA N°137  
Letrinas del distrito de Chacapampa

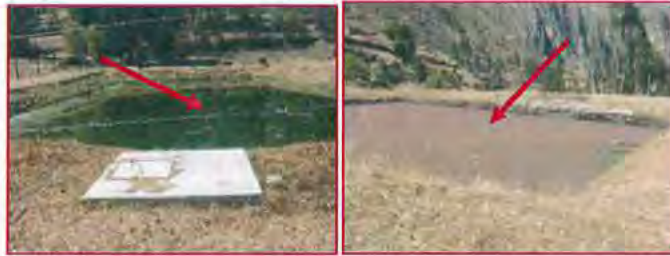
FOTOGRAFIA N° 138

El distrito cuenta con laguna de oxidación, con falta mantenimiento, vierte sus aguas residuales hacia la margen derecha de un pequeño riachuelo que posteriormente desemboca en el río Canipaco. Alrededor de la laguna se observan campos de cultivo y ganado vacuno.

Laguna de oxidación del distrito de Colca (falta de mantenimiento)

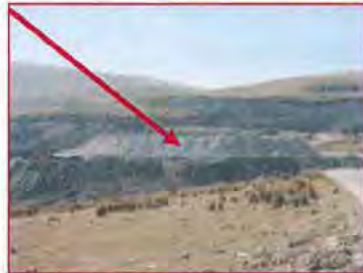
FOTOGRAFIA N° 139

En este paraje se encuentra ubicada la Mina Mercedes (Extracción de arcilla), al momento del visita no se observó fuente contaminante al recurso hídrico.

Mina Mercedes – extracción de arcilla

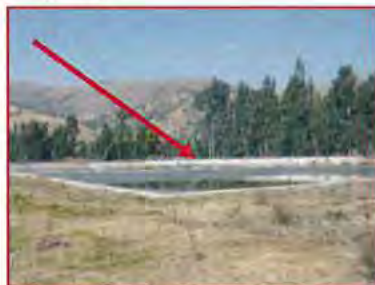
FOTOGRAFIA N° 140

El distrito de Acraquia cuenta con una laguna de oxidación ubicada en el paraje Huancaycucho, posteriormente el agua de la laguna es vertida hacia el río Opamayo. A 10 metros agua abajo se identificó otro punto de vertimiento de la población aledaña al lugar. Parte del río Opamayo es captada para uso agrícola.

Laguna de oxidación del distrito de Acraquia.

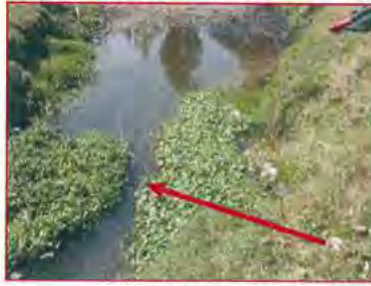
FOTOGRAFIA N° 141  
Vertimiento de agua proveniente de la laguna de oxidación.

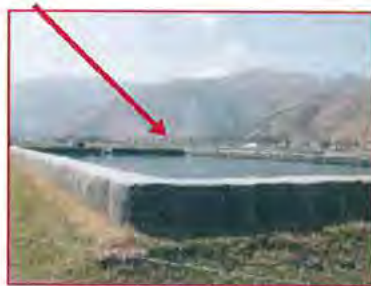
El distrito de Ahuaycha cuenta con lagunas de oxidación ubicada en el barrio Puyhuan, el vertimiento hacia el río Opamayo es mediante bombeo, a la hora de la visita no se observó ningún vertimiento.

FOTOGRAFIA N° 142  
Laguna de oxidación del distrito de Ahuaycha.

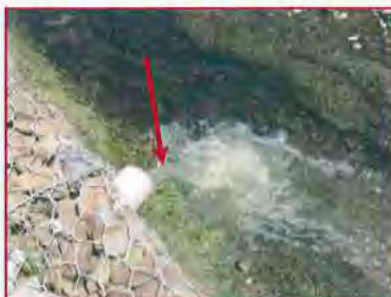
FOTOGRAFIA N° 143

El distrito de Pampas y Daniel Hernández vierten sus aguas residuales hacia una misma laguna de oxidación (2 pozas), esta laguna vierten sus aguas residuales hacia la margen derecha del río Opamayo mediante tres tuberías y un canal, el vertimiento tiene olor fétido, es color marrón claro y tiene aspecto turbio.

Vertimiento N°1 proveniente de la laguna de oxidación. Se observa color marrón claro y tiene olor fétido.

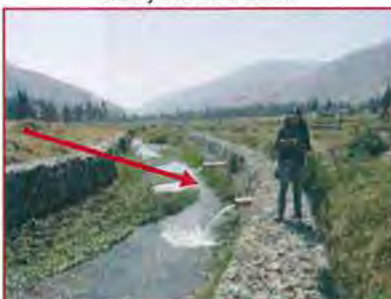
FOTOGRAFIA N° 144

Vertimiento N°2 proveniente de la laguna de oxidación. Se observa color marrón claro y tiene olor fétido.

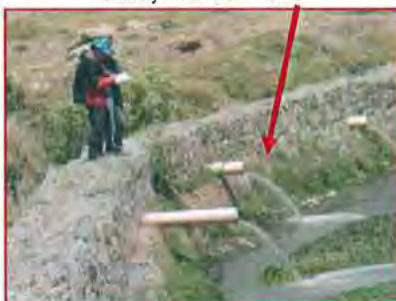
FOTOGRAFIA N° 145

Vertimiento N°3 proveniente de la laguna de oxidación. Se observa color marrón claro y tiene olor fétido.

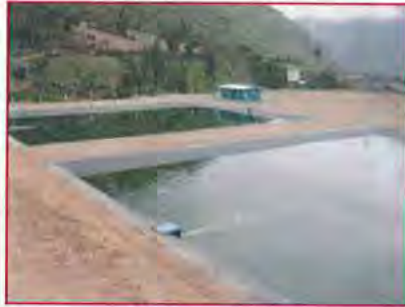
FOTOGRAFIA N° 146

El distrito de Colcabamba cuenta con una laguna de oxidación dividida en dos plataformas, con 2 pozas en cada plataforma. El agua residual de la laguna es vertida hacia la margen derecha del río Colcabamba, el vertimiento presenta una coloración verdosa. Aguas abajo del vertimiento existen campos de cultivo y es fuente de consumo de animales.

Laguna de oxidación del distrito de Colcabamba (primera plataforma)

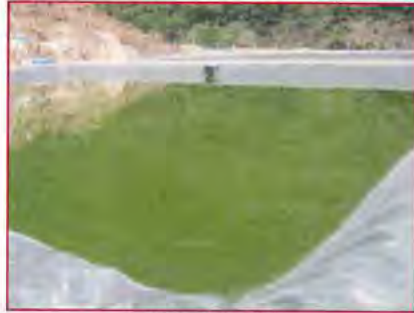
FOTOGRAFIA N° 147

Laguna de oxidación del distrito de Colcabamba (segunda plataforma)

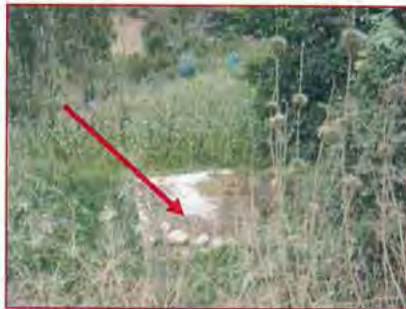
FOTOGRAFIA N° 148

La comunidad campesina de Pilcos tiene 2 pozos sépticos ciegos, ubicados dentro de una chacra de maíz.

Pozo séptico de la comunidad campesina de Pilcos.

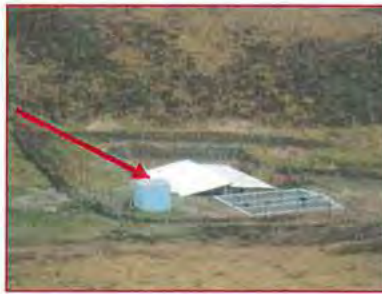
FOTOGRAFIA N° 151  
Planta de tratamiento de agua residual modelo INJOF.

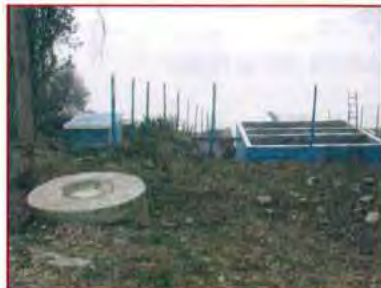
FOTOGRAFIA N° 152  
Planta de tratamiento de agua residual modelo IMHOFF.

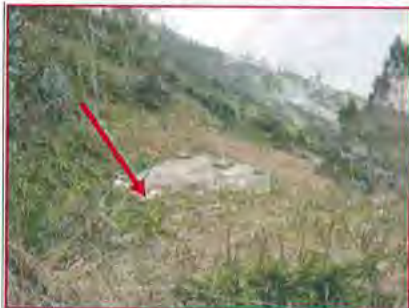
FOTOGRAFIA N° 154

Este centro poblado cuenta con pozo séptico con tuberías colapsadas y falta mantenimiento, el pozo se encuentra ubicado en el sector Tuncarhuaycco. En el camino se observa un pequeño botadero de residuos sólidos domésticos así como envases de agroquímicos.

Pozo séptico del centro poblado de Tocllacuri. Se percibe un olor fétido y es de color plomo oscuro.

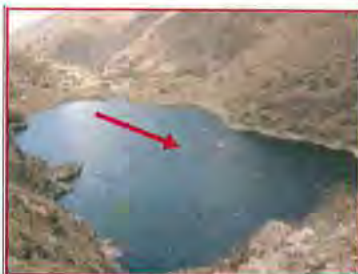
FOTOGRAFIA N° 155

En la cabecera de cuenca, donde nace el río Huari, se encuentran dos lagunas gemelas de una gran extensión denominadas Laguna Huari Macho y Laguna Huari Hembra, en ubica una piscigranja administrada por la comunidad la cual cuenta con jaulas flotantes en la misma laguna. La población de Huari cuenta con pozo séptico el cual se encuentran colapsado generando vertimiento hacia la margen derecha del río Huari.

Laguna Huari Hembra. Existencia de piscigranja con jaula flotantes

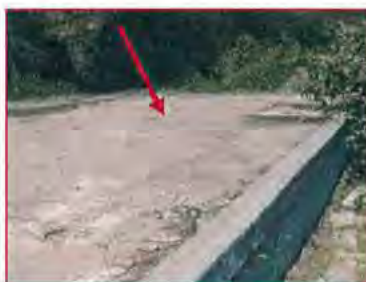
Solo una pequeña parte de la población de este sector hace uso del sistema de desagüe que desemboca hacia pozo séptico ciego, la otra parte de la población hace uso de letrinas o campo abierto. .

FOTOGRAFIA N° 157  
Pozo séptico ciego de la población de Trancapampa

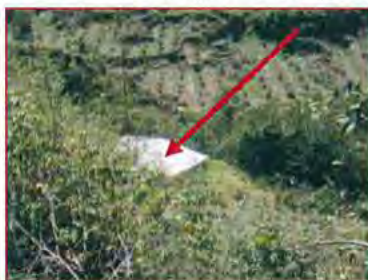
FOTOGRAFIA N° 158  
Pozo séptico de la población de San Isidro de Acobamba

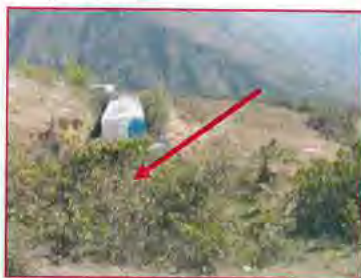
La población cuenta con pozo séptico el cual no se encuentra operativo, la población solo hace uso de letrinas y campo abierto.

FOTOGRAFIA N° 159  
Pozo séptico de Loma Baja (inoperativo)

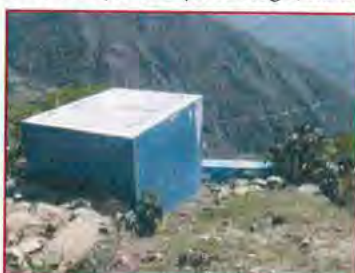
La población cuenta con pozo séptico ciego, no se identificó vertimiento de agua residual.

FOTOGRAFIA N° 160  
Pozo séptico de Loma Centro – Loma Huachopampa

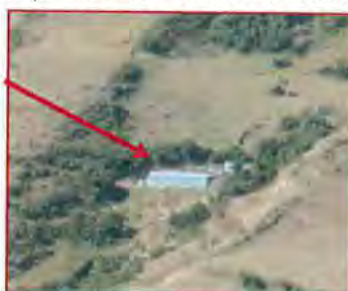
Una pequeña parte de la población del distrito de Salcahuasi vierte sus aguas servidas hacia la poza de oxidación que se encuentra ubicada en la pendiente de este distrito.

FOTOGRAFIA N° 161  
Pozo séptico de Salcahuasi

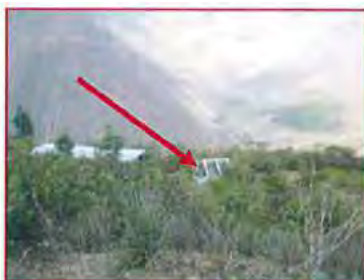
**FOTOGRAFIA N° 162**

Tanque INJOF del centro poblado San Antonio (lugar inaccesible)

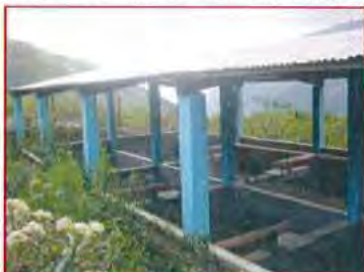
**FOTOGRAFIA N° 163**

El centro poblado San Antonio cuenta con dos tanques modelo IMHOFF, uno de los tanques se encuentra en una zona inaccesible (sector Pachaspata); el otro tanque que se identificó se encuentra inoperativo las aguas residuales domésticas son vertidas directamente hacia una quebrada que por la época de estiaje se encuentra seca.

Tanque INJOF del centro poblado San Antonio (inoperativo)

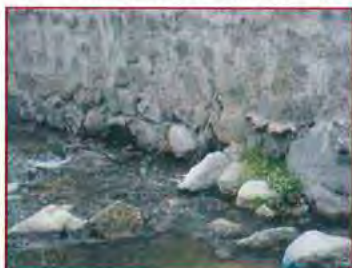
**FOTOGRAFIA N° 164**

Vertimientos Domésticos directos al río Alameda.  
 (Zona Moraspampa)

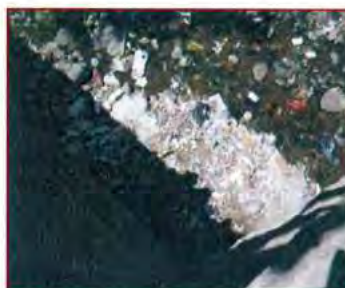
**FOTOGRAFIA N° 165**

Botadero de residuos sólidos en el cauce del río  
 Alameda. (Zona Moraspampa)

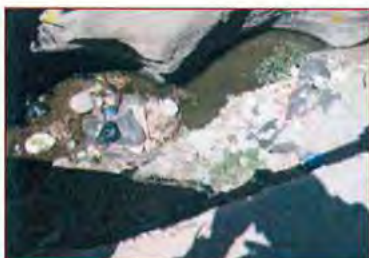
**FOTOGRAFIA N° 166**

Botadero de residuos sólidos – zona San Sebastián

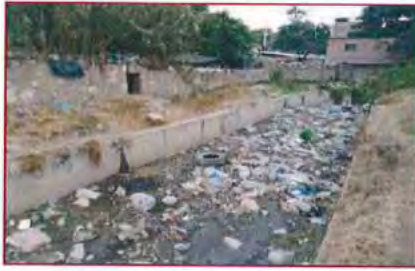
FOTOGRAFIA N° 168  
Quebrada seca con acumulación de residuos sólidos y vertimientos domiciliarios (Sector Chaquihuaycco)

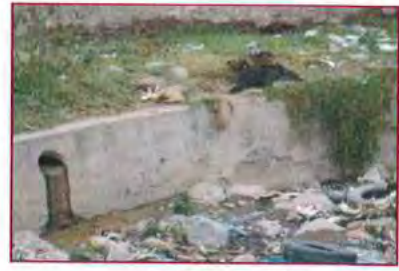
FOTOGRAFIA N° 169  
Quebrada Chaquihuaycco con acumulación de residuos sólidos y vertimientos domésticos Chaquihuaycco)

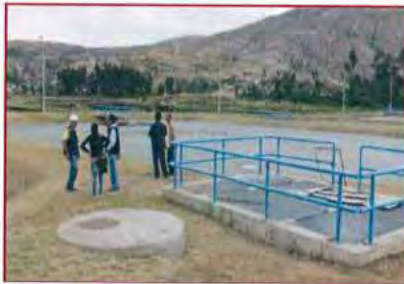
FOTOGRAFIA N° 170  
PTAR Totorilla (EPSASA Ayacucho) sin autorización de

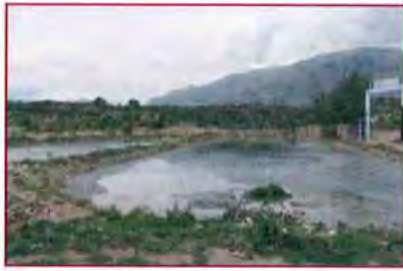
FOTOGRAFIA N° 174  
PTAR ICHPICO (EPSASA – Huanta) pozas colmatadas con lodos

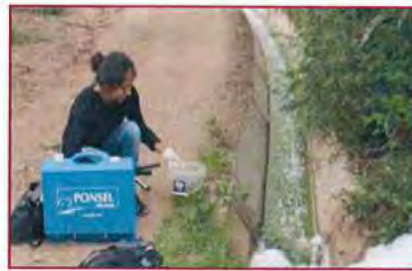
FOTOGRAFIA N° 175  
Aguas vertidas a un canal de concreto para reúso, no cuenta con autorización de vertimientos

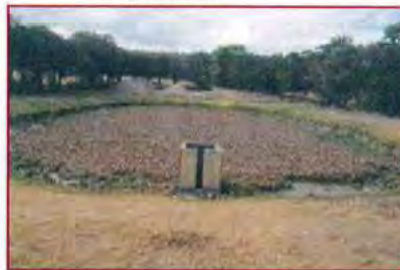
FOTOGRAFIA N° 178  
Pozas de oxidación en Villa Florida eutrofizadas

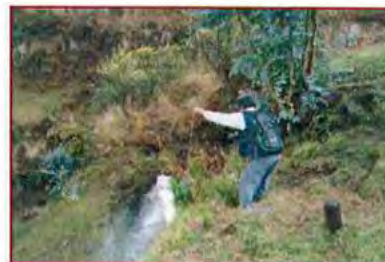
FOTOGRAFIA N° 180  
Vertimiento a quebrada seca Anchiccuaycco sin autorización

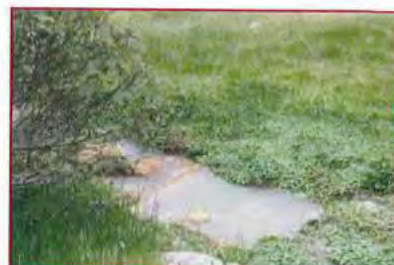
FOTOGRAFIA N° 182  
Vertimiento de aguas residuales a cal de riego  
sin autorización

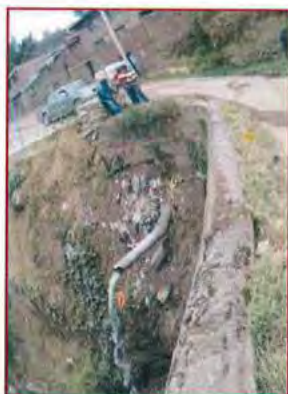
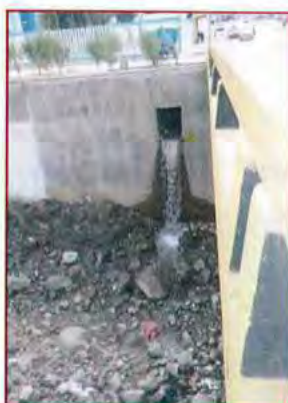
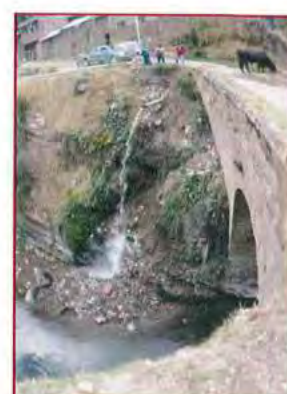
FOTOGRAFIA N° 185  
Aguas residuales domésticas de la localidad de Lircay sin tratamiento alguno, vierten directamente al cuerpo de agua natural
