Informe Técnico N° A7359

EVALUACIÓN DE PELIGROS GEOLÓGICOS POR DESLIZAMIENTOS EN LOS SECTORES DE SUARA Y PAMPA TUANA

Departamento Puno
Provincia Sandia
Distrito Sandia

FEBRERO
2023

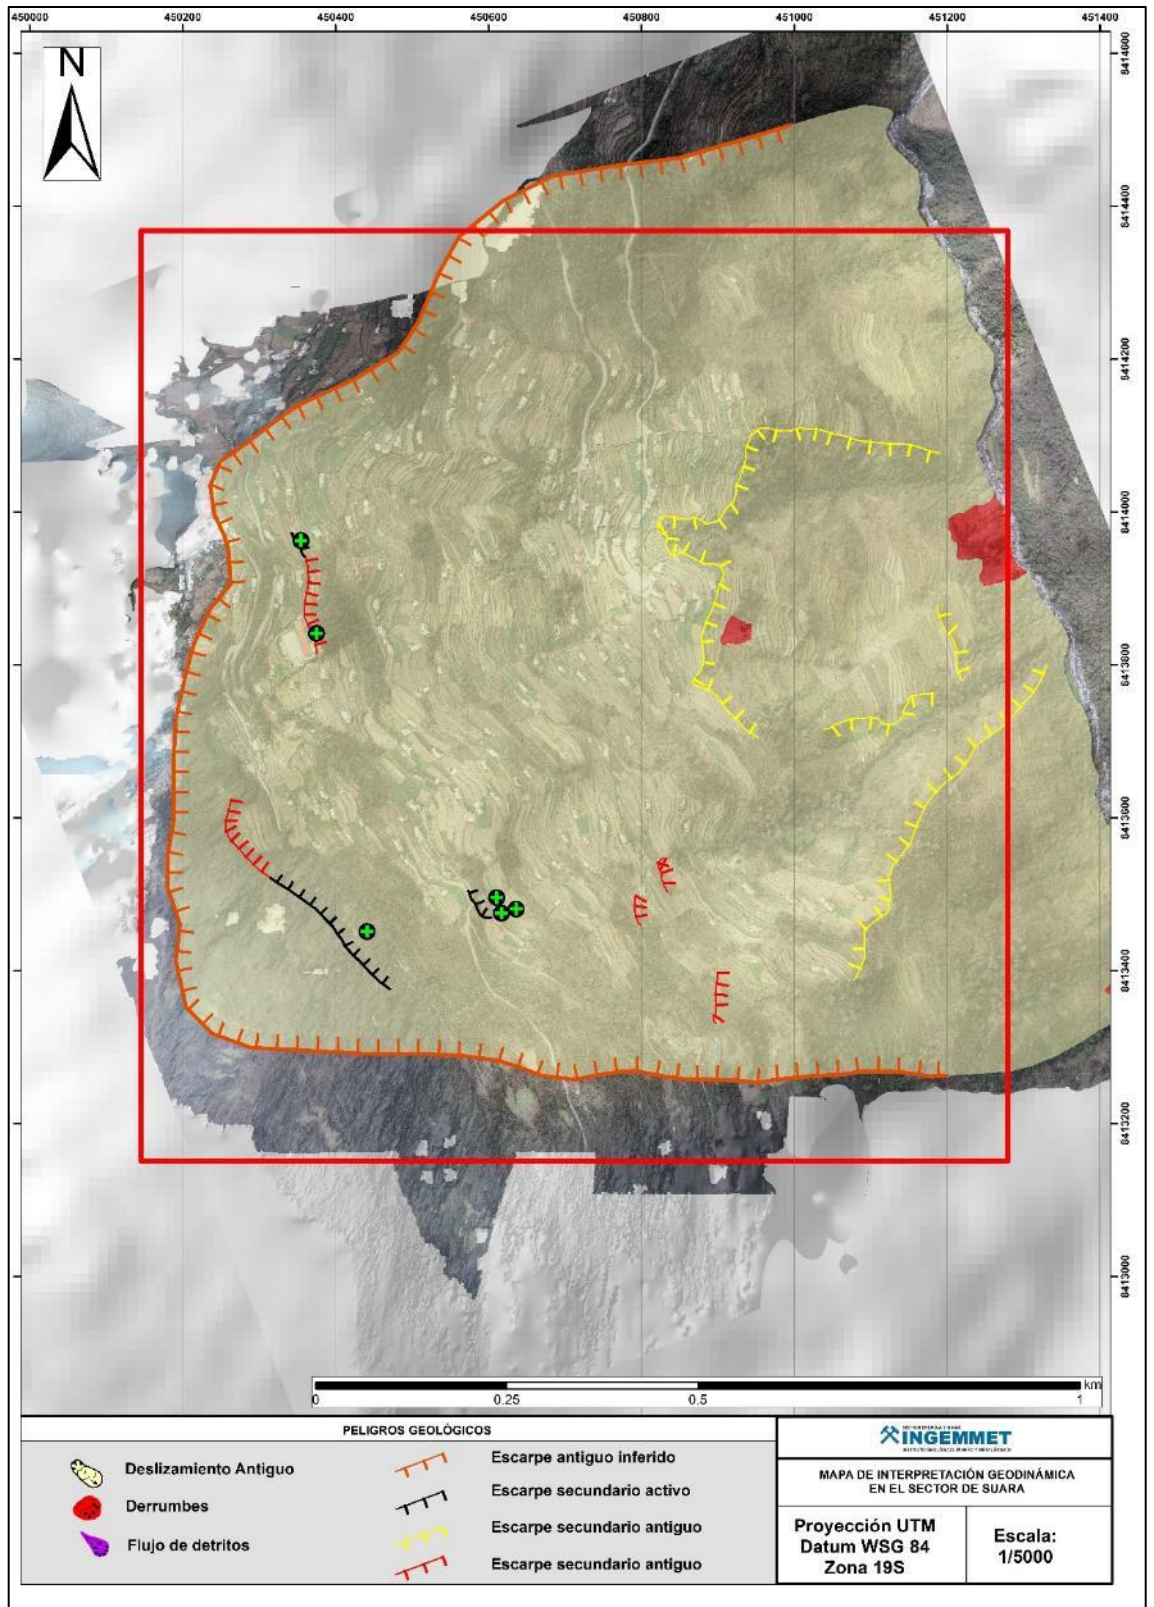
Mapa 4. Mapa de peligros geológicos en el sector de Suara.

- Suara: Un deslizamiento antiguo (DAI1) reactivado, que viene afectando 04 viviendas, terrenos de cultivo (88 ha), carretera Suara-Ccajuna (tramo de 5 m) y reservorio de agua; además se ha identificado áreas de derrumbes a causa de la infiltración del agua en el suelo.
- Pampa Tuana: se identificó un deslizamiento antiguo (DAI2) reactivado, que viene afectando terrenos de cultivo (44 ha), también se apreció un derrumbe producto de la reactivación del deslizamiento antiguo.

- g) En el cuerpo de los deslizamientos antiguos inferido 1 (DAI1) y 2 (DAI2) se debe hacer un drenaje tipo “espina de pez” (Anexo 2, Figura 27, 28 y 29) para evitar la infiltración de agua hacia el cuerpo del deslizamiento.
