FICHA TÉCNICA SOCIO AMBIENTAL (FITSA)

**“RENOVACION DE PUENTE_ EN EL(LA) CAMINO
VECINAL RUTA HU-923 (PUENTE MIRAFLORES) EN
EL CENTRO POBLADO MIRAFLORES, DISTRITO DE
MOLINO, PROVINCIA PACHITEA, DEPARTAMENTO
HUANUCO” CUI N°2671620**

TITULAR
MUNICIPALIDAD DISTRITAL DE MOLINO
PACHITEA - HUANUCO

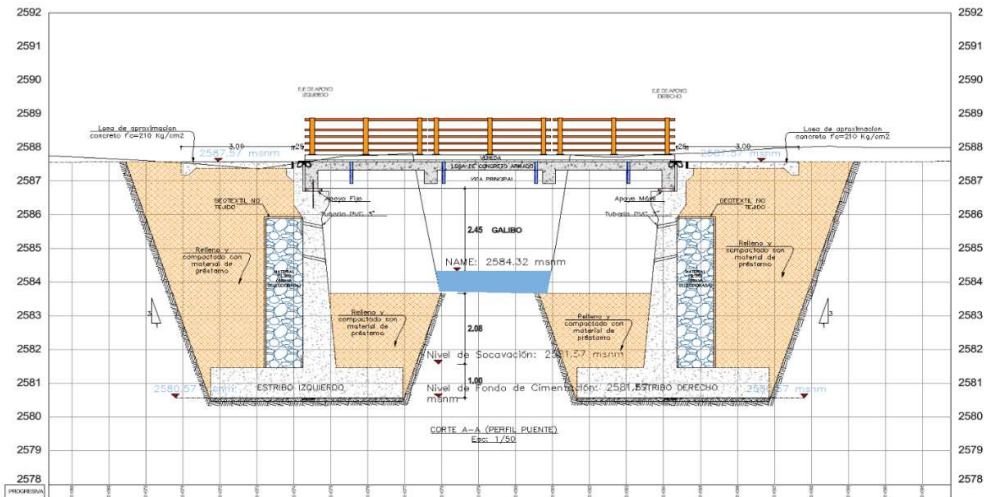
Ilustración 1: Vista del emplazamiento del puente

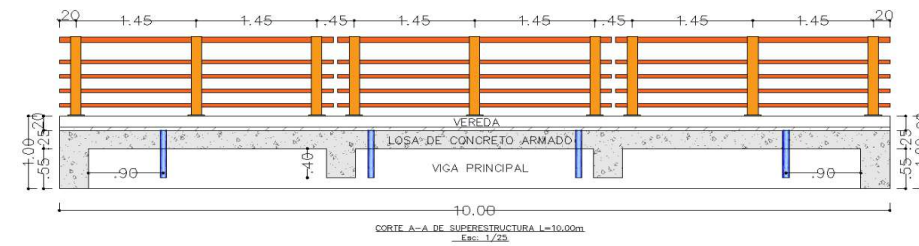
Ilustración 2.1. Puente – barandas proyectada

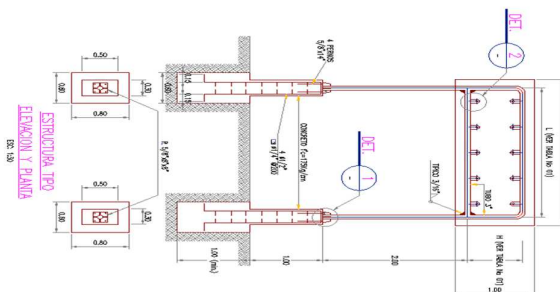
Ilustración 3.2. Puente Miraflores – señales informativas proyectadas

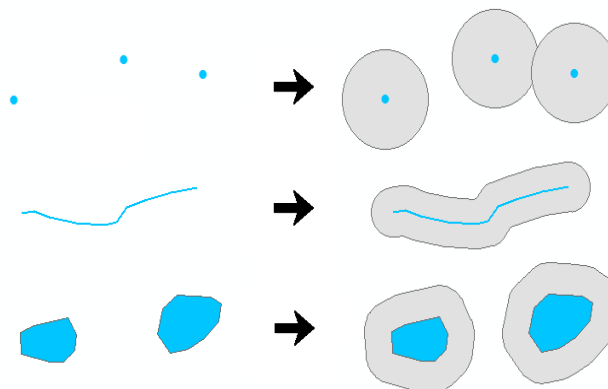
Del uso de información cartográfica se ha delimitado el área de influencia directa de acuerdo a los siguientes criterios, utilizando un buffer o zona de alcance.

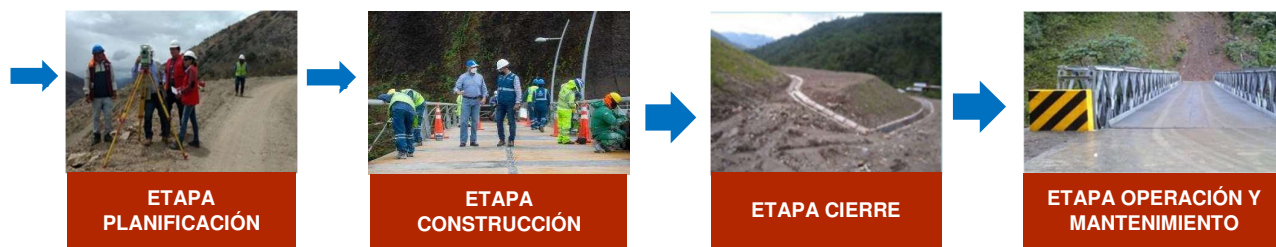
Figura N° 1: Etapas de ejecución de la renovación del puente

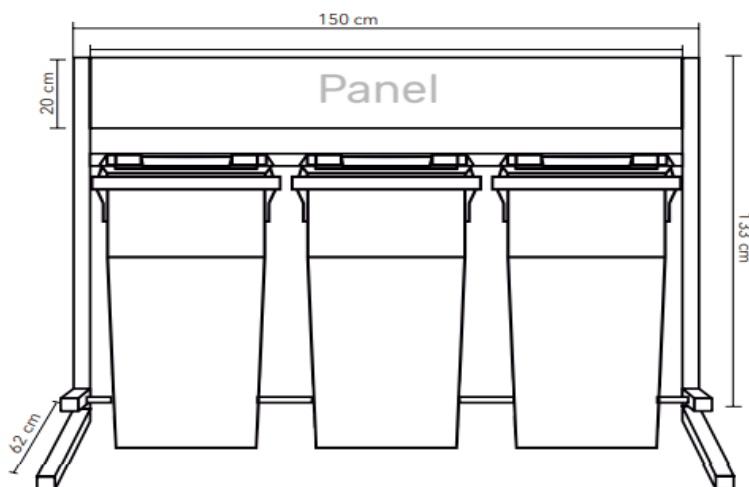
Imagen N°01: Diseño de contenedores temporales

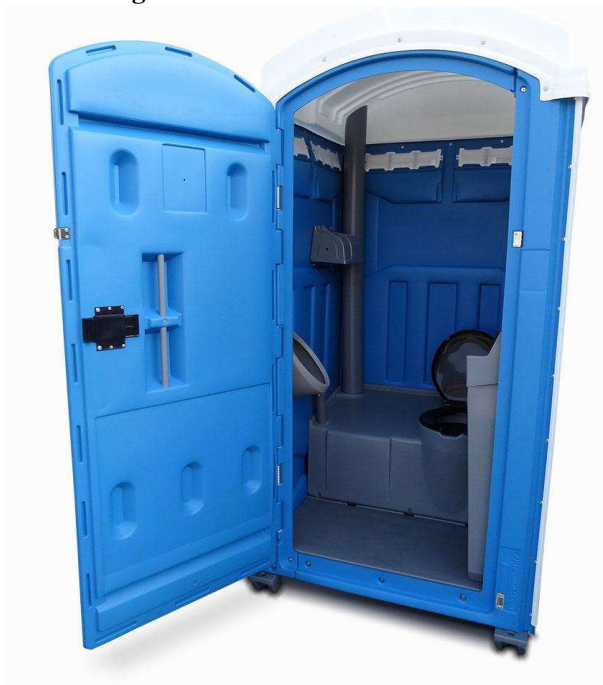
Imagen N.º 02: Diseño de Baño Portátil

De acuerdo a los efluentes que se genere por día, en las diferentes etapas de la actividad se colocará **baños portátiles que será teniendo en consideración uno por cada 10 trabajadores según Reglamento Nacional de Edificaciones, Norma técnica de Edificación G. 050. “Seguridad durante la construcción”. Capítulo I, Ítem 7.10, “Servicio de Bienestar”.**
