RESOLUCION DIRECTORAL N° 0552-2025-ANA-AAA.U

Callería, 30 de septiembre de 2025.

El expediente administrativo de Solicitud s/n, de fecha 26 de febrero de 2025, asignado con CUT N° 37991-2025, presentado por Juvenal Cabrera Salazar con DNI N° 20069232, en calidad de presidente del Caserío río Blanco sobre evaluación de la propuesta de delimitación de faja marginal en el tramo I y tramo II de la margen derecha de la quebrada “Río Blanco”, colindante con la Lotización del Caserío río Blanco, ubicado en el distrito de Padre Abad, provincia de Padre Abad, departamento de Ucayali, y;

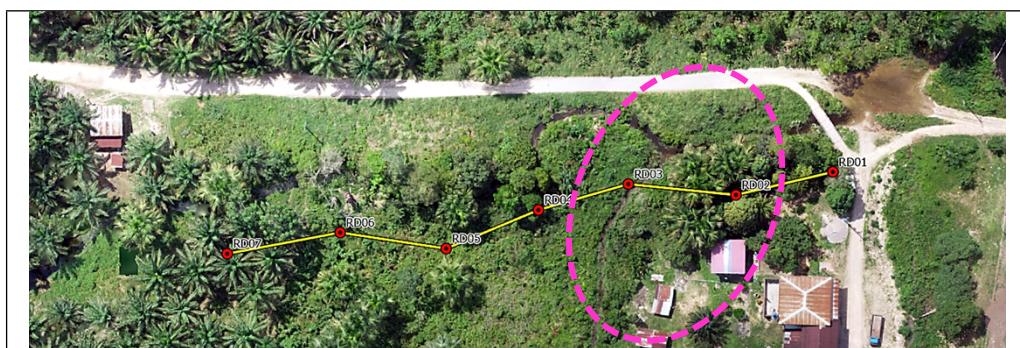
Figura 1. Análisis de la propuesta con la morfología de la quebrada y sus afluentes.

- a) En el tramo ubicado entre los vértices RD02 y RD03 de la propuesta, se evidencia un curso natural de agua.

Que, en base a la ortofoto obtenida del vuelo DRON realizada durante la verificación técnica de campo de fecha 18.08.2025, se procedió a incorporar nuevos vértices al límite superior (ribera) en la margen derecha de la quebrada, debido a que se evidenció la existencia de un curso natural de agua, el cual actúa como afluente de la quebrada “Río Blanco”, en ese contexto, con el propósito de representar adecuadamente la morfología de la quebrada y definir la ribera, se procedió a dividir la propuesta de delimitación de faja marginal en dos tramos, conforme se visualiza en la **figura 1**:

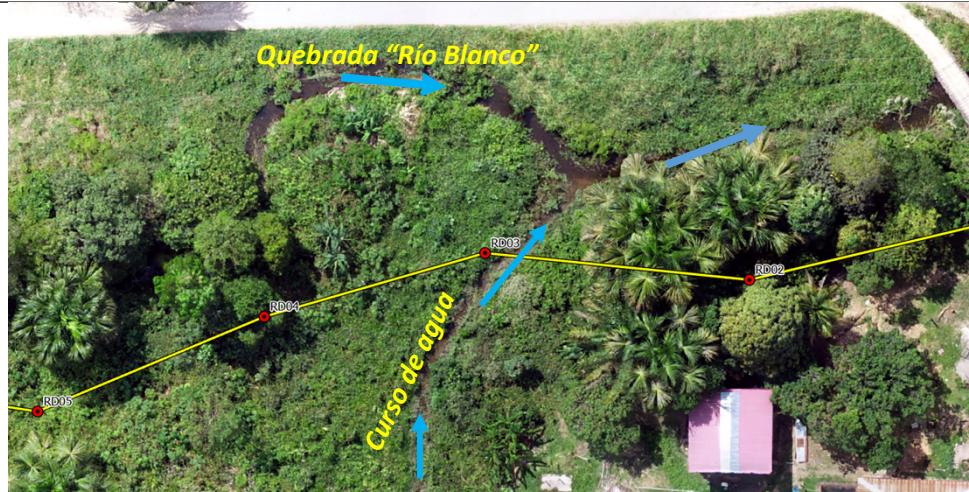
b) Ubicación de la quebrada “Río Blanco” y el curso natural de agua (afluente)

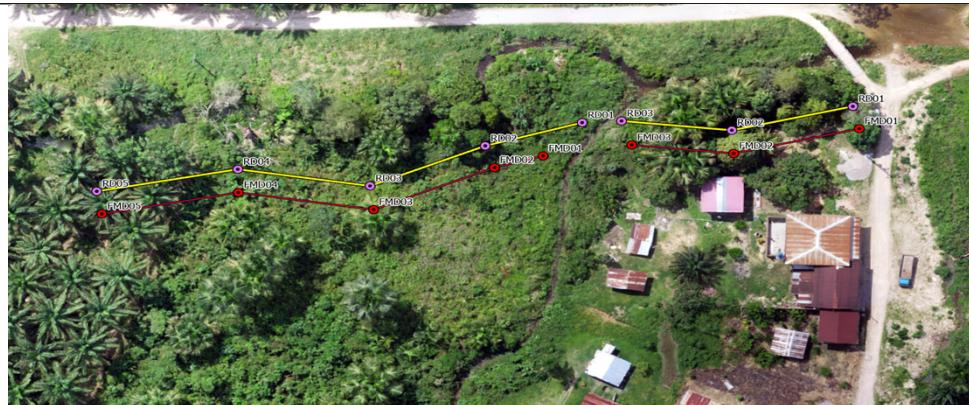
c) División de la propuesta en dos tramos (Tramo I y Tramo II)

Fuente: Ortofotos procesadas a través de las imágenes del vuelo DRON (modelo Phantom 4 RTK)
