**MINISTERIO DE ENERGIA
Y MINAS**

**DIRECCION GENERAL DE
ASUNTOS AMBIENTALES**

**ESTUDIO DE EVALUACION AMBIENTAL TERRITORIAL Y DE
PLANTEAMIENTOS PARA LA REDUCCION O ELIMINACION DE LA
CONTAMINACION DE ORIGEN MINERO EN LA CUENCA DEL RIO MOCHE**

JUNIO 1997

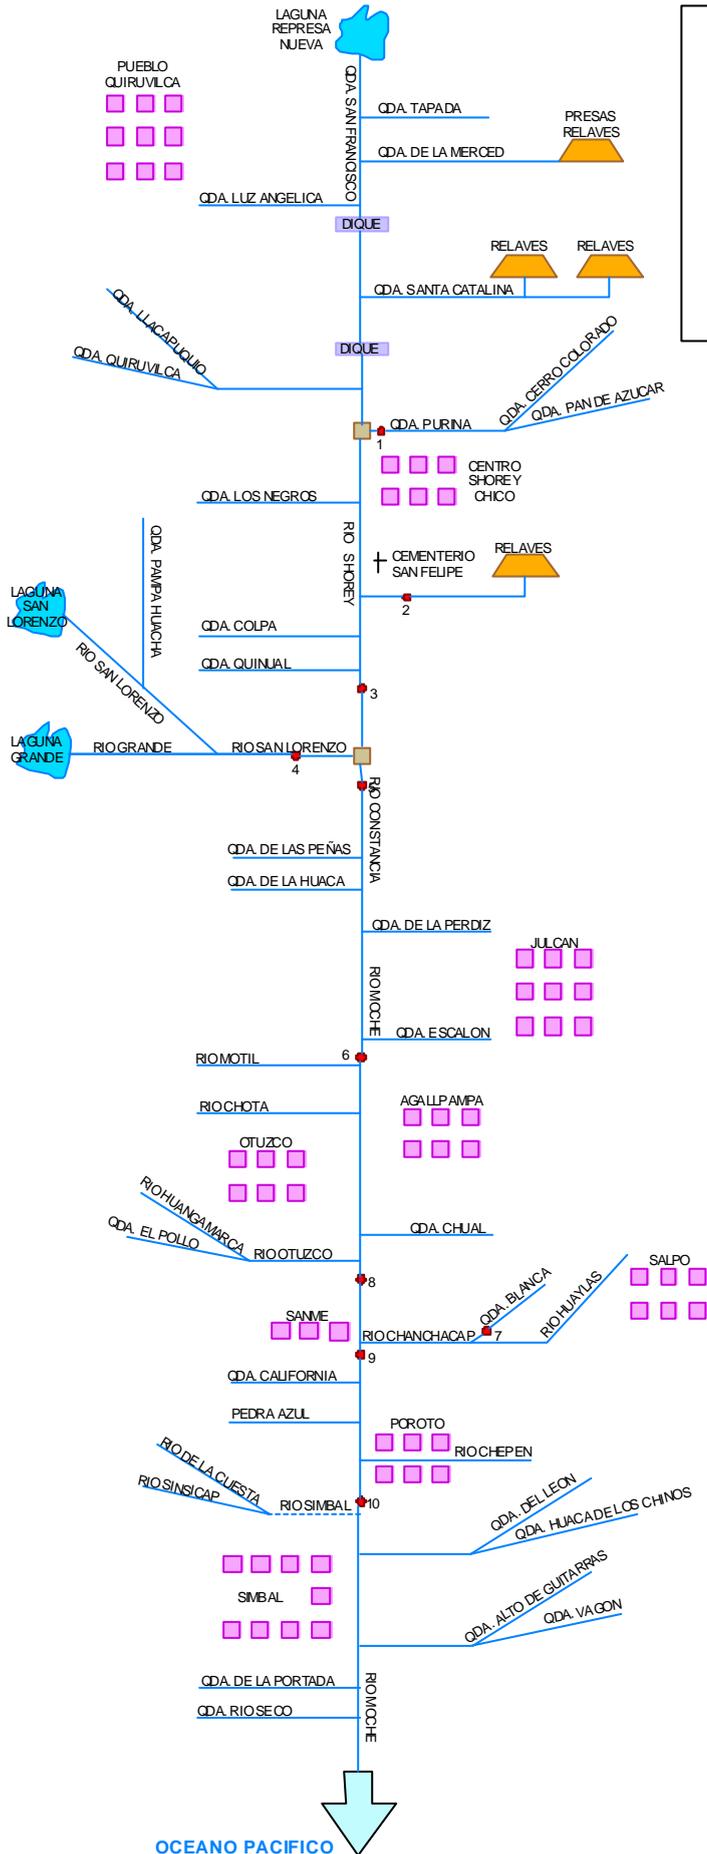
ESQUEMA DE LA CUENCA DEL RIO MOCHE

FUENTE :
 SISTEMA DE INFORMACION AMBIENTAL
 EVAT TERMINADO EN JUNIO DE 1997
