MODIFICACIÓN DEL ESTUDIO DE IMPACTO AMBIENTAL DEL “PROYECTO DEPÓSITO DE RELAVES CHACAPAMPA”

Informe de absolución de Observaciones formuladas por el Informe N° 269-2015-MEM-DGAAM/DNAM/DGAM/C

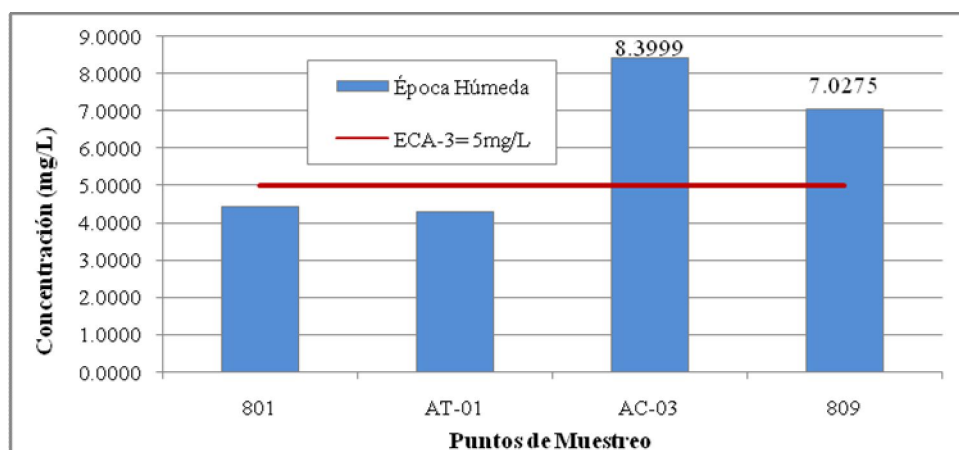
Grafico N° 2. Aluminio en el río Mantaro

Cabe mencionar que la concentración del Al en el agua de la quebrada Lindero, está asociado a la geoquímica de los sedimentos fluviales, ver siguiente imagen.

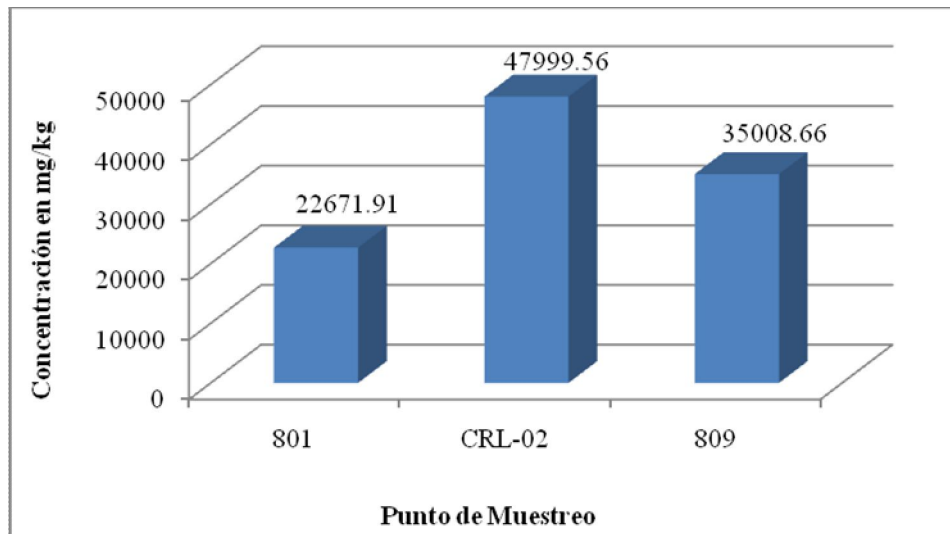
Grafico N° 6. Concentración de Fe en sedimentos fluviales

La presencia del Fe en el agua se encuentra asociado a la geoquímica de los sedimentos fluviales del río Mantaro y del área de estudio, ya que los resultados del muestreo de sedimento, se obtuvieron los siguientes resultados;

Cabe indicar que este aporte ha ocurrido durante la época húmeda, debido al incremento del caudal del río Mantaro y de la quebrada Lindero (estacional), y por ende al arrastre de los sedimentos de dichos cuerpos de agua, como se puede apreciar en el grafico siguiente;

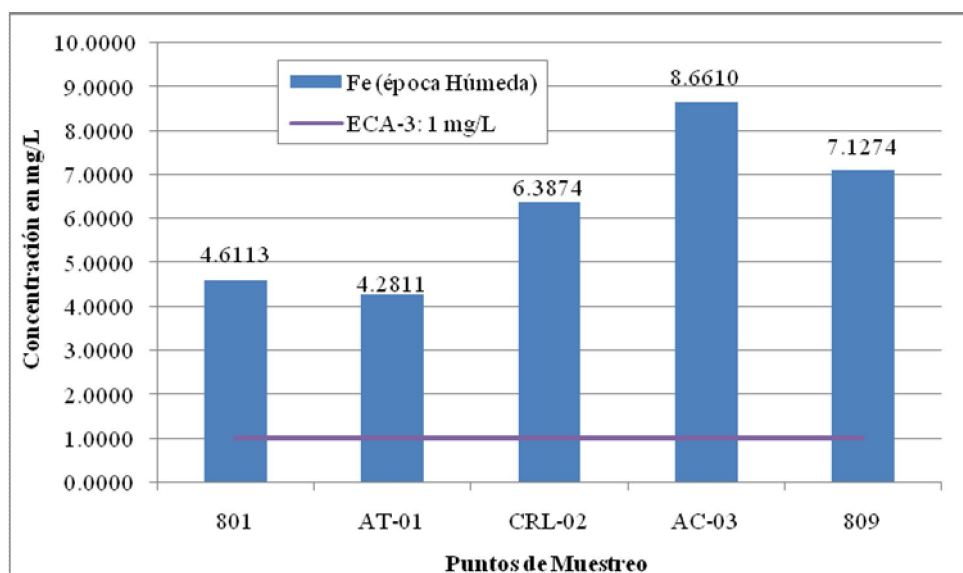
Grafico N° 7. Concentración de Fe en sedimentos fluviales

Se indica además que la mina Cobriza es un yacimiento tabular denominado Manto Cobriza, cuya mena principal es la calcopirita con tetraedrita y bismutinita y ganga de silicatos ferromagnesianos y magnetita, por lo que los suelos del área de estudio, la quebrada Lindero, están asociados e íntimamente

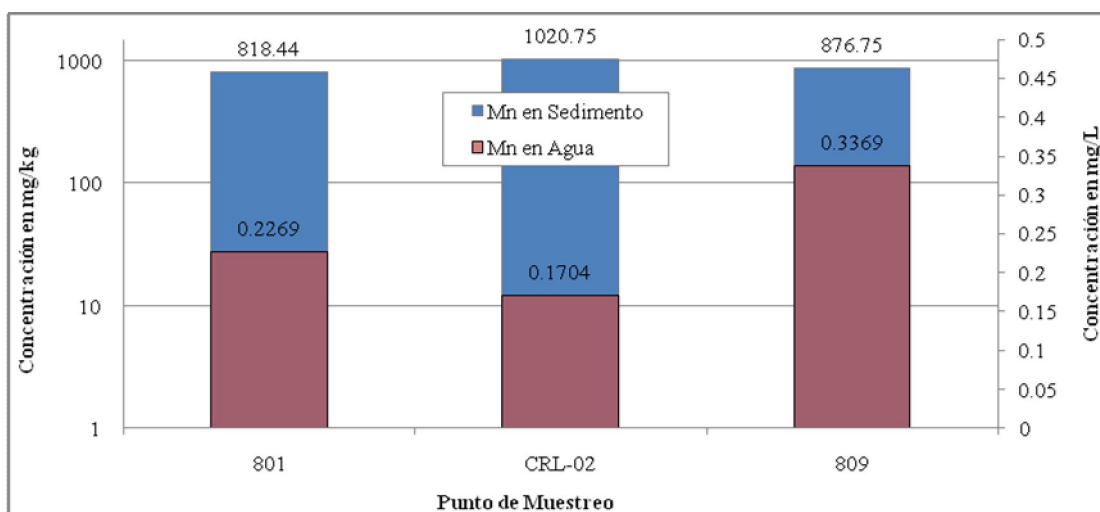
Grafico N° 9. Aporte de Manganeso al río Mantaro por la quebrada Lindero.

La quebrada Lindero (punto CRL-02) presenta un aporte importante de Mn en agua y en sedimento hacia el río Mantaro, como se puede apreciar en el siguiente grafico.

En general según los resultados obtenidos de las muestras de agua, los valores de manganeso se encuentran naturalmente asociado a los metales primarios (Fe, Cu, Pb, Al, Zn, Ag y Au), esto de manera accesoria por afinidad con los sulfuros (calcopirita, tetraedrita), en áreas de oxidación como la estudiada, los procesos de disociación natural son distribuidos por efecto de la interrelación con el agua, es por ello que en los valores analizados tenemos proporciones anómalas del manganeso.

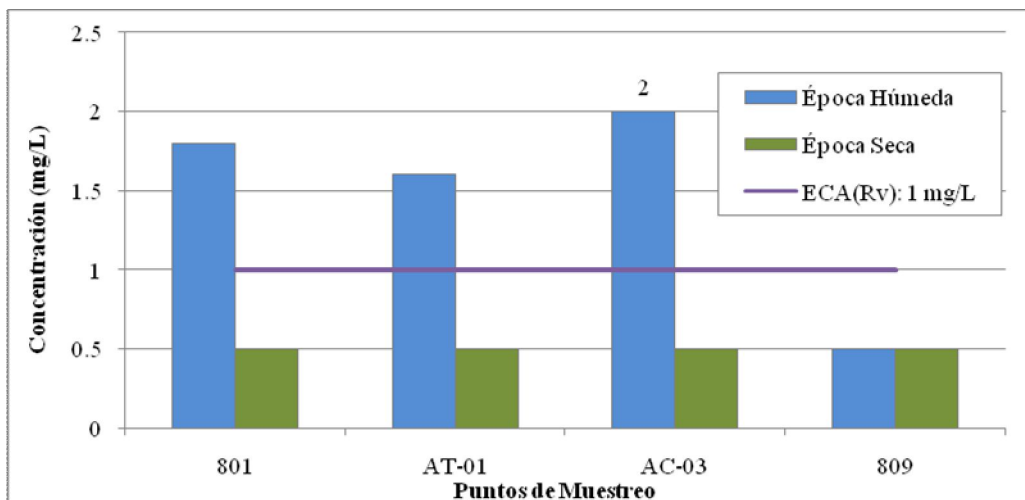
Grafico N° 10. Aceites y Grasas en el río Mantaro.

Cabe indicar que la presencia de este parámetro se debe a factores antrópicos, como las actividades ganaderas existentes en el área de estudio, así como las aguas residuales de los camales existentes en Expansión que se descargan al río Mantaro.

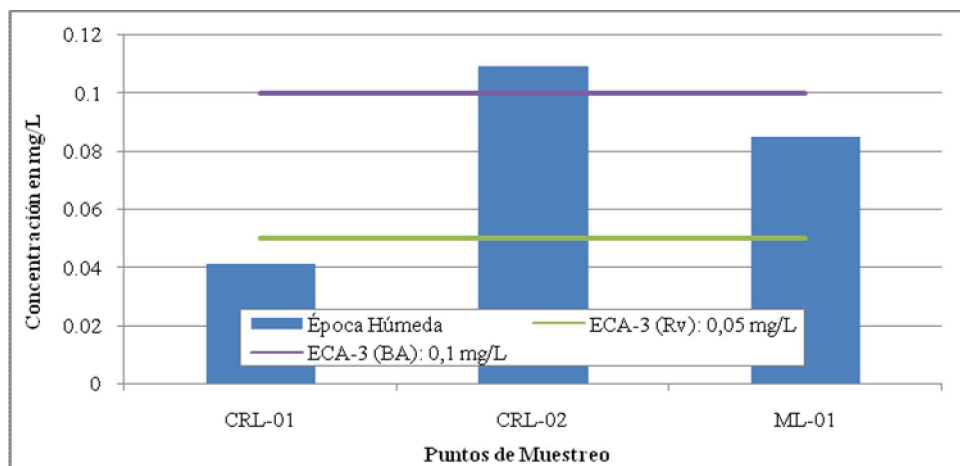
Grafico N° 13. Arsénico en la quebrada Lindero y Manantial

La presencia de este parámetro se debe a factores naturales, debido a que desde aguas arriba en la quebrada Lindero, ya se presenta concentraciones elevadas de As, como es el caso del agua proveniente del manantial Lindero (ML-01), más aun este parámetro se encuentra relacionado con los sedimentos fluviales donde la concentración del mismo supera enormemente las normas canadiense, como se puede observar en el siguiente cuadro.

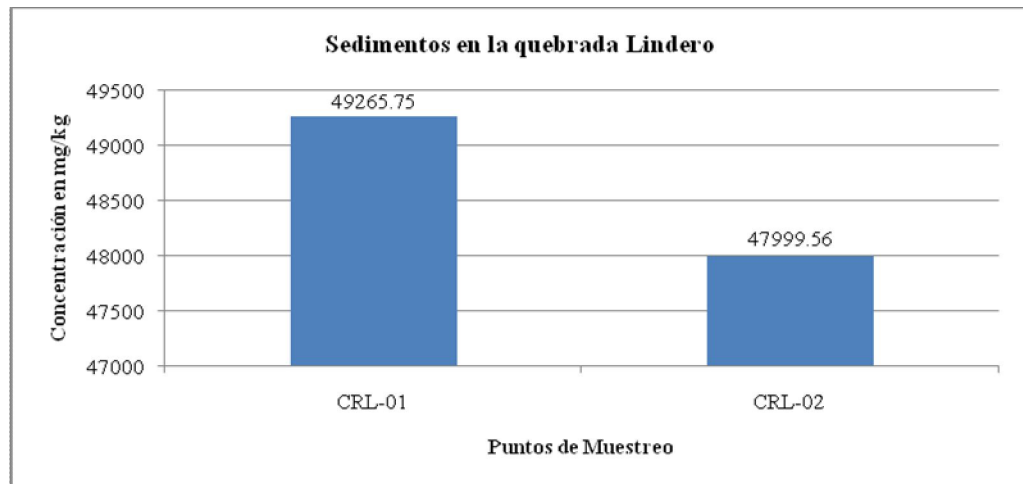
Grafico N° 15. Hierro en sedimentos de la quebrada Lindero

Como se ha mencionado en el párrafo anterior, la presencia de este parámetro está asociado directamente a los sedimentos fluviales de la quebrada Lindero y por ende a la geología del área de estudio, en el siguiente grafico se observa la concentración de Fe en los sedimentos.

Cabe indicar una vez más que el Fe está íntimamente relacionado con la mineralogía del lugar (manto sulfuroso).

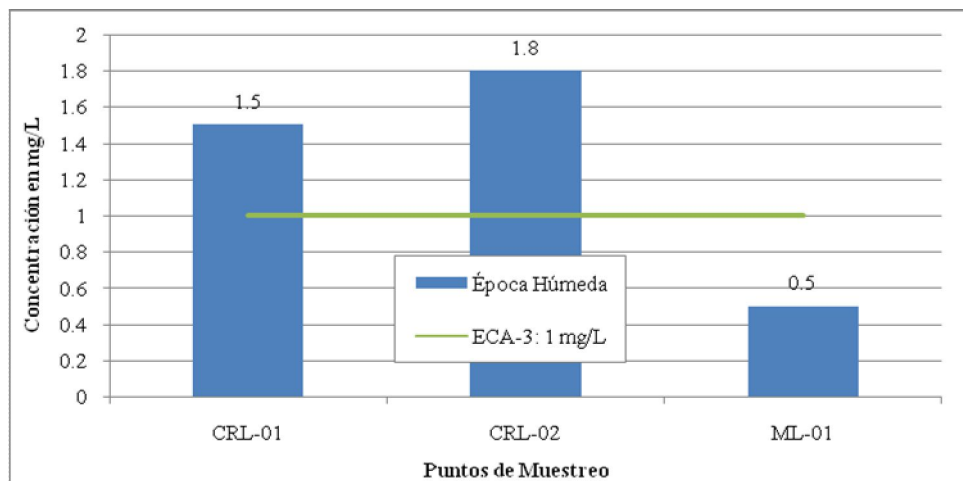
Grafico N° 16. Aceites y Grasas en la quebrada Lindero

La procedencia o fuente de AyG en el punto CRL-01, pueda deberse a factores externos a la unidad minera, como la ganadería.

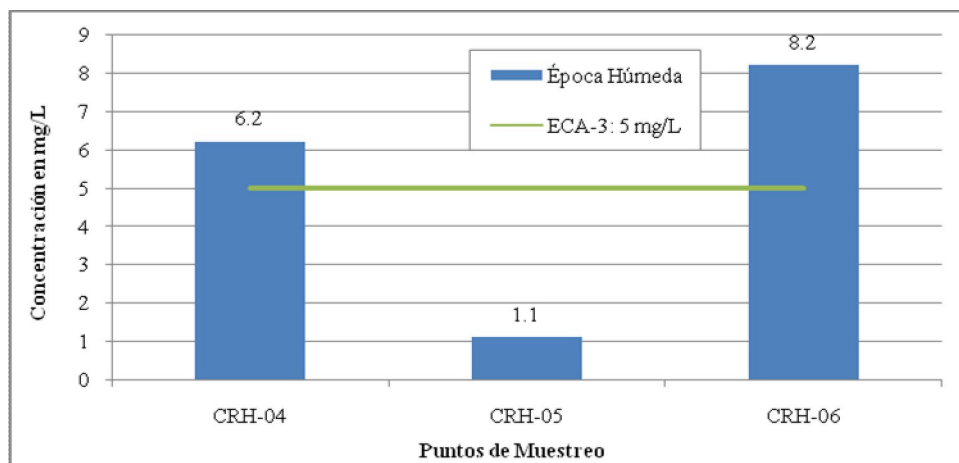
Grafico N° 17. Carbonatos en la quebrada Huaribambilla y Patibamba

La presencia y procedencia de carbonato en el área de estudio; el río Mantaro, quebrada Lindero y la quebrada **Huaribambilla**, se debe a factores naturales del área, ya que afloran rocas principalmente lutitas, correlacionadas con el **grupo Tarma** (Paleozoico inferior). Estas lutitas han sufrido un proceso de metamorfismo regional (plegamiento e intrusión del granito) no muy intenso, que desarrolló una litología que consiste en una secuencia de lutitas pizarrosas, pizarras, areniscas calcáreas, calizas y limolitas, las cuales se encuentran en gran parte muy fisuradas, meteorizadas y alteradas, dentro del paquete de lutitas pizarrosas del **Grupo Tarma**, se emplaza un potente horizonte **calcáreo**, denominado localmente como **“Calizas Cobriza”**, mineralizado en partes con potencias entre 15 y 30 m, conformando el denominado Manto Cobriza.

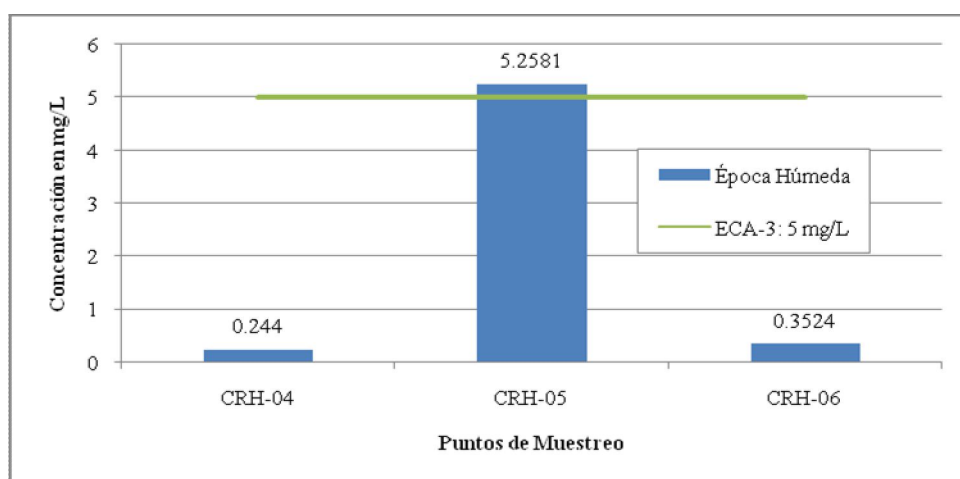
Grafico N° 18. Aluminio en la quebrada Huaribambilla y Patibamba

Cabe indicar que la presencia y procedencia del Al en el punto CRH-05 se debe a factores naturales del área, como se ha mencionado anteriormente.

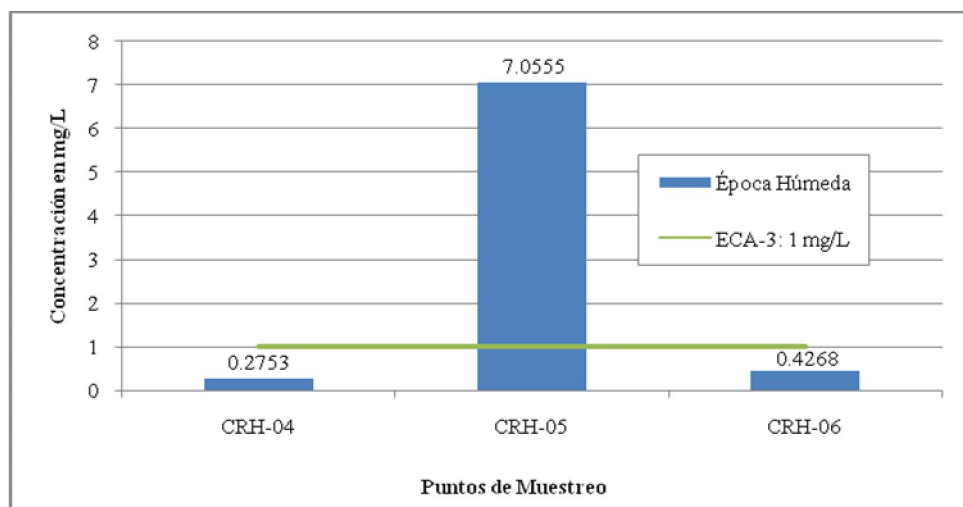
Grafico N° 20. Hierro en la quebrada Huaribambilla y Patibamba

La presencia del Fe se encuentra asociado a las características de los sedimentos fluviales de la quebrada Patibamba, ya que esta presenta una concentración de 42463,19 mg/kg de Fe.

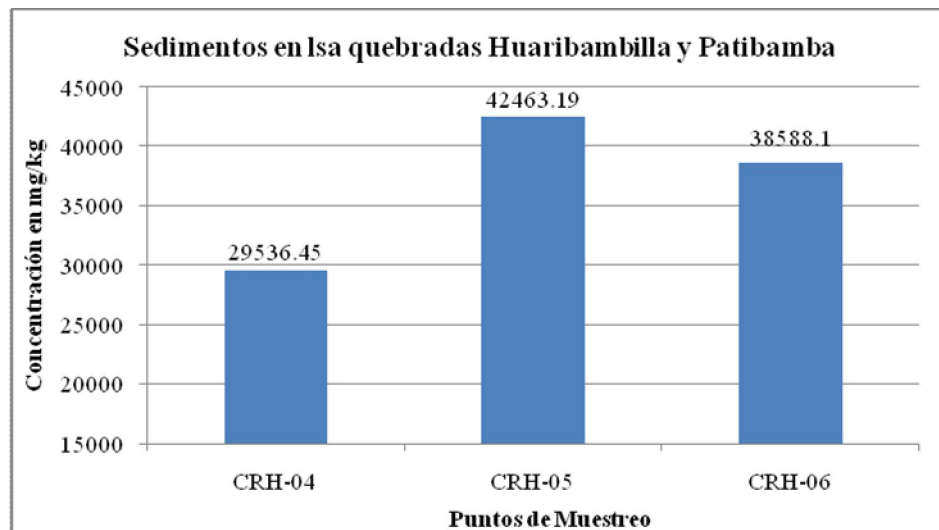
Grafico N° 21. Hierro en sedimentos de la quebrada Huaribambilla y Patibamba

Por lo tanto se presume que la procedencia del Fe en dicho sector se debe a las características mineralógicas del área de estudio, así como la prolongación de los mantos sulfurosos.

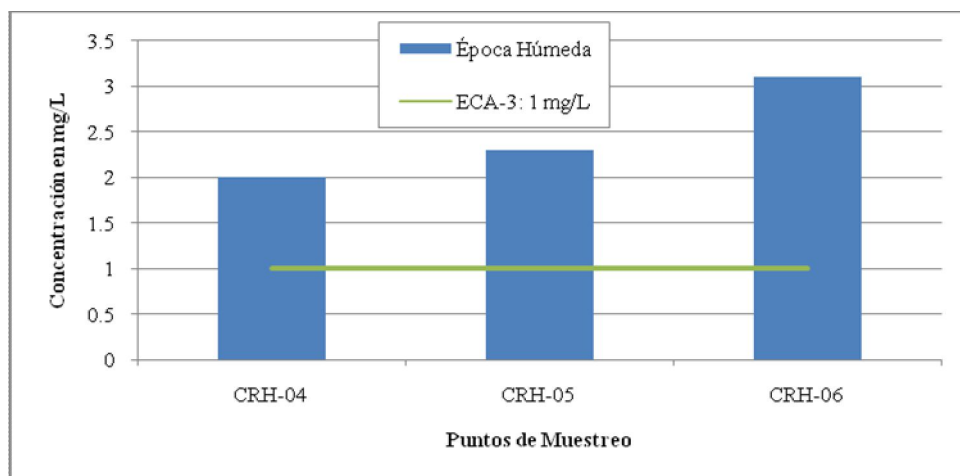
Grafico N° 22. Aceites y Grasas en la quebrada Huaribambilla y Patibamba

Cabe indicar que aguas arriba de todos los puntos de muestreo se encuentran centros poblados como Pampa Molino, Pumamarca, Pucaloma (CRH-04) y Patibamba o Illpepata (CRH-05). Las actividades antrópicas (ganadería y domestica) de la población tendrían una relación con la presencia de estos parámetros en el agua de las quebradas.

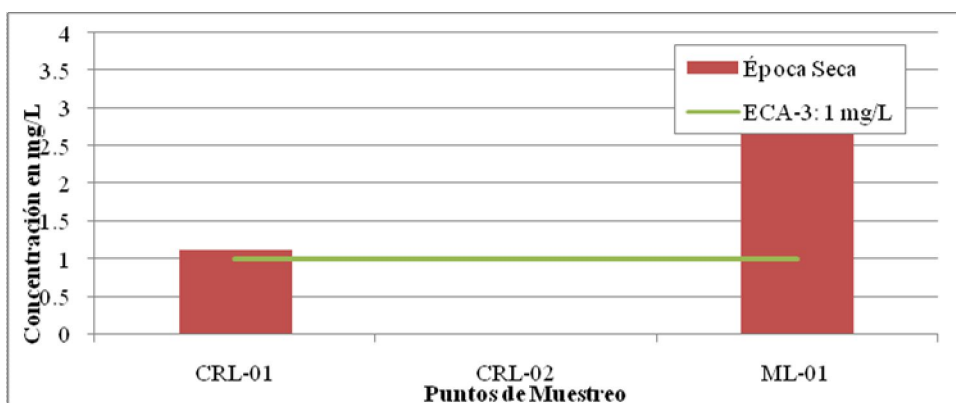
Grafico N° 25. Hierro en la quebrada Lindero y Manantial

La procedencia del Fe se debe a factores naturales del área de estudio, asociado a la mineralogía y al yacimiento denominado Manto Cobriza, cuya mena principal es la calcopirita con tetraedrita y bismutinita y ganga de silicatos ferromagnesianos y magnetita, por lo que los suelos del área de estudio, la quebrada Lindero, están asociados e íntimamente relacionados a estos minerales que en su mayoría presentan en sus formulas químicas el Fe.

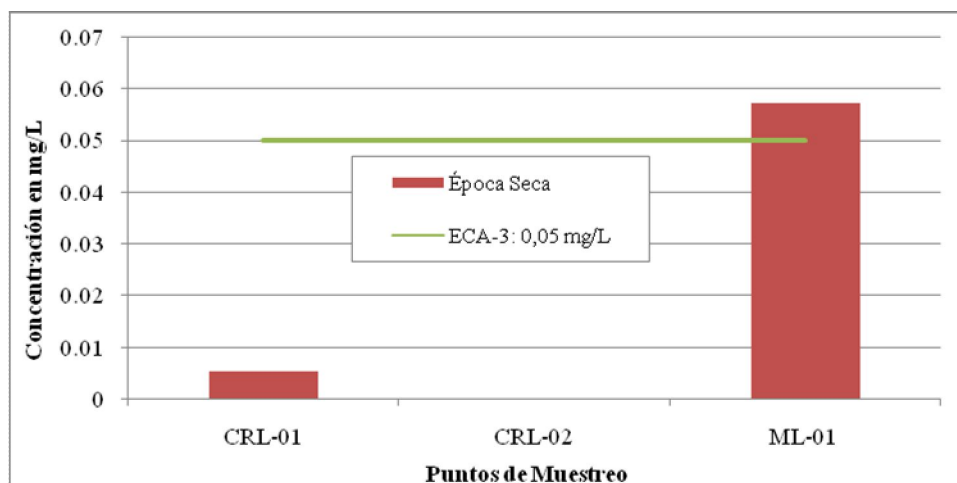
Grafico N° 26. Plomo en la quebrada Lindero

Cabe indicar que la presencia de este parámetro debe estar asociada a la geología del área, ya que en el punto ML-01 proviene de un manantial (agua subterránea).
